הנדון: הדירה ברח'

ליקויי בנייה

חוות דעת מקצועית

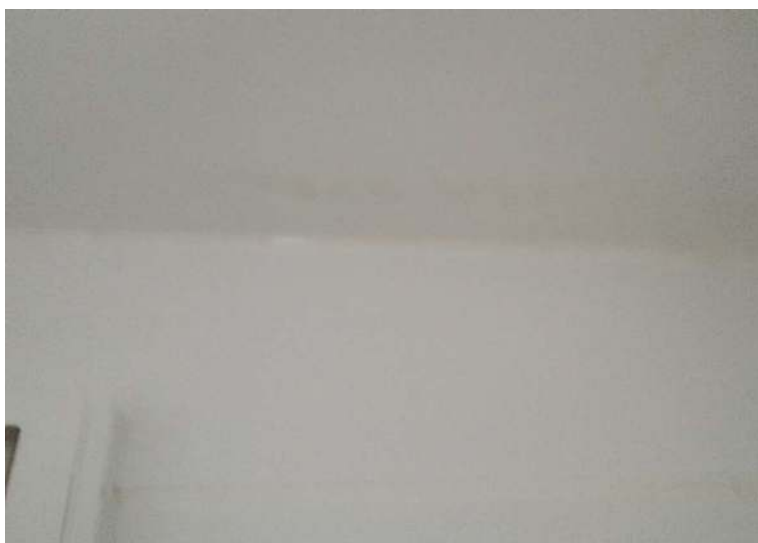
2.1. סימני רטיבות בתקרת חדר רחצה כללי בקיר מימין לדלת.

נדרש לאתר את מקור הרטיבות, לתקן בצורה מקצועית ולחדש צביעה.
זאת בניגוד לתקנות התכנון והבניה - סעיף 5.33 (א) - "גגו של בנין, קירות ורצפות של המרתפים והמקלטים התת קרקעיים ורצפות חדרי השרות למעט אלה שבקומה התחתונה יאוטמו בחומרים אספלטיים".
וכן בניגוד לת"י 1476 על כל חלקיו.

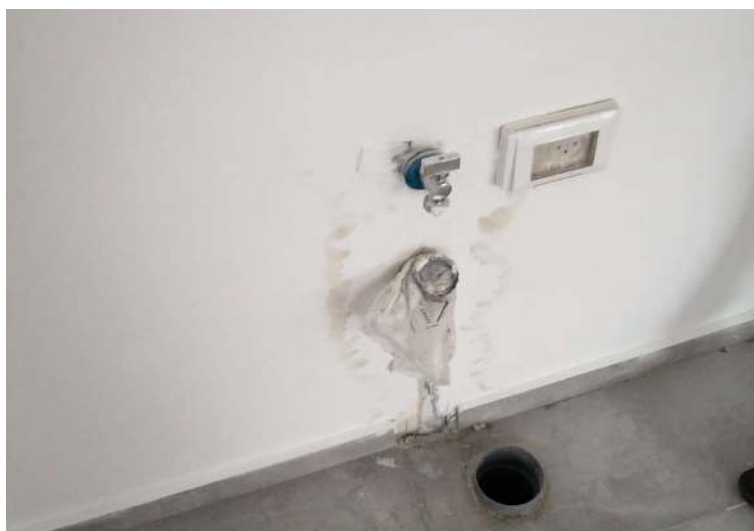
2.2. סימני רטיבות בקיר המטבח סמוך לברז הניל של המדיח.

מדרש לאתר את מקור הרטיבות, לתקן בצורה מקצועית ולחדש צביעה.
הליקוי יוצר פגם אסתטי ותפקודי בולט וסותר בין היתר את הדרישות כמפורט להלן:
תקנות התכנון והבנייה סעיף 5.32 הדורש כי: "קירותיו החיצוניים של בנין יתוכננו וייבנו באופן המונע חדירת מים ורטיבות לתוכו מבחוץ".

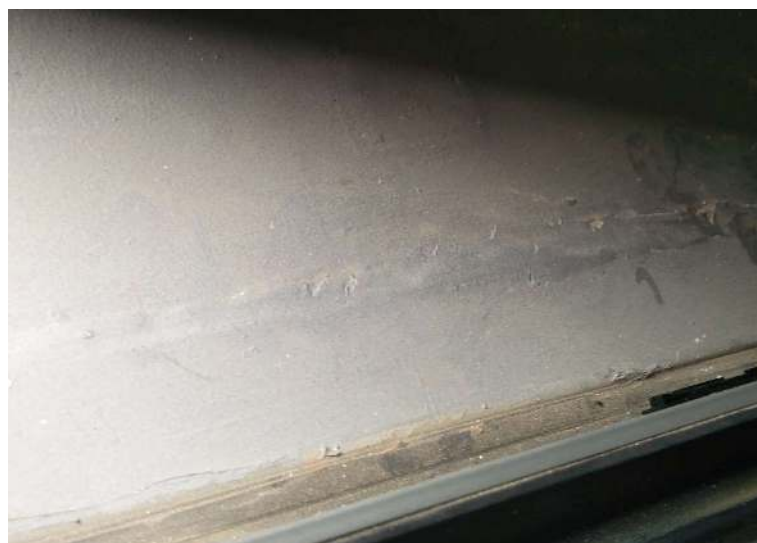
4.4. גימור שפכטל לקוי של מלבן חלון הממ"ד.

נדרש לשייף את השפכטל הלקוי ולחודש צביעה עד לקבלת מראה אחיד.

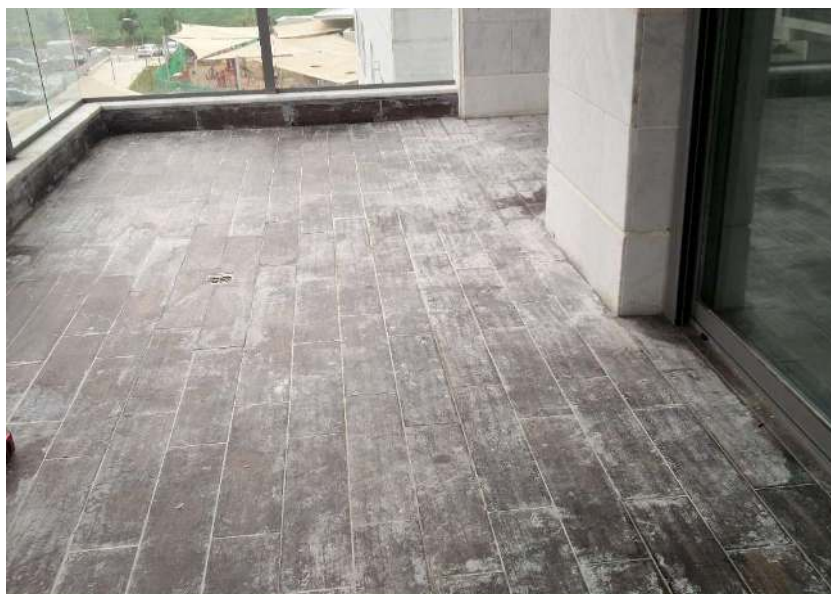
9.8. שיירי חומרי בניין על ריצוף המרפסת.

יש לנקות הדירה משיירי חומרי בניין.

כנדרש בתקן הישראלי 1555 חלק 3 סעיף 5.1.5.2 המחייב בדיקה של משטח הריצוף שהוא
אכן נקי וראוי לשימוש (ראה נספח א).
וכן כנדרש בתקן 1555 חלק 3 נספח א 2.

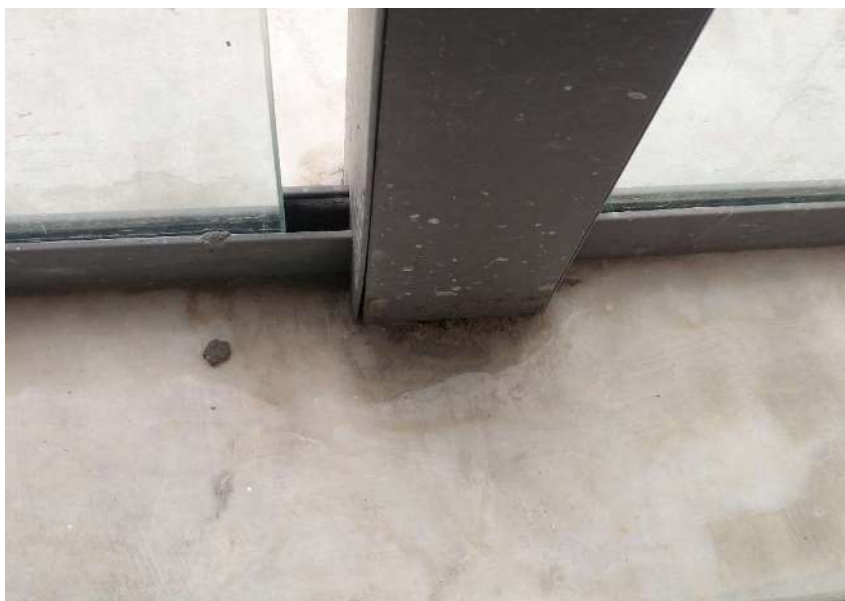
- 10.1. איטום חסר סביב הלבשות חלון המטבח.
- 10.2. איטום חסר סביב הלבשות חלון חדר דיור המערבי.
- 10.3. איטום חסר סביב הלבשות תריסי חדר שינה צפוני ומזרחי.
- 10.4. איטום חסר מעל הלבשות חלון חדר רחצה הורים.
- 10.5. לא בוצע איטום בין פרופילי עמודי מעקה מרפסת חדר דיור בצד התחתון.

יש לאטום היטב בחומר איטום על בסיס סיליקון או שרפים אקריליים סביב מסגרות החלונות ולהקפיד במיוחד בחזיתות דרום ומערב המשופעות בגשמים.

ובניגוד למפרט הכללי סעיפים - 12.03.04 ו-12.08.04.

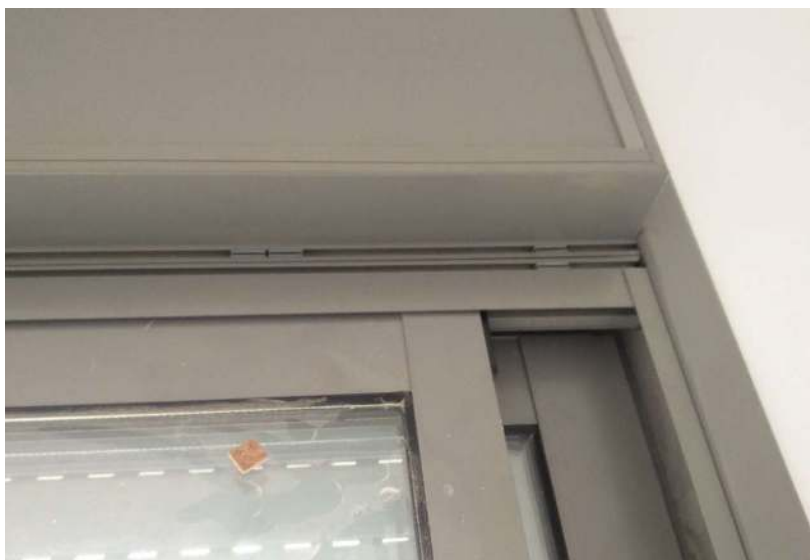
10.7. גימור לקוי בין מלבן החלון לארגז התריס – פרופיל חסר.

זאת בניגוד לת"י 4068 חלק 1 סעיף 4.1 הדורש שכל המוצרים יהיו שלמים ונקיים.

נדרש להשלים.

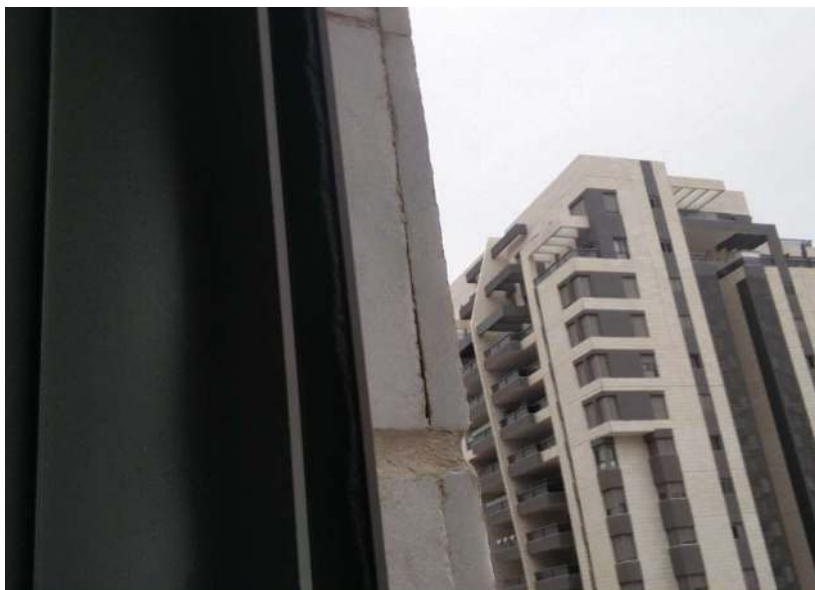
11.1. איטום חסר בצד החיצוני של חלון חדר שינה הורים.

יש לבצע מילוי מישקים בין האבנים, לאיטום תקין.
זאת בהתאם לנדרש בת"י 2378.2 סעיף 4.9.

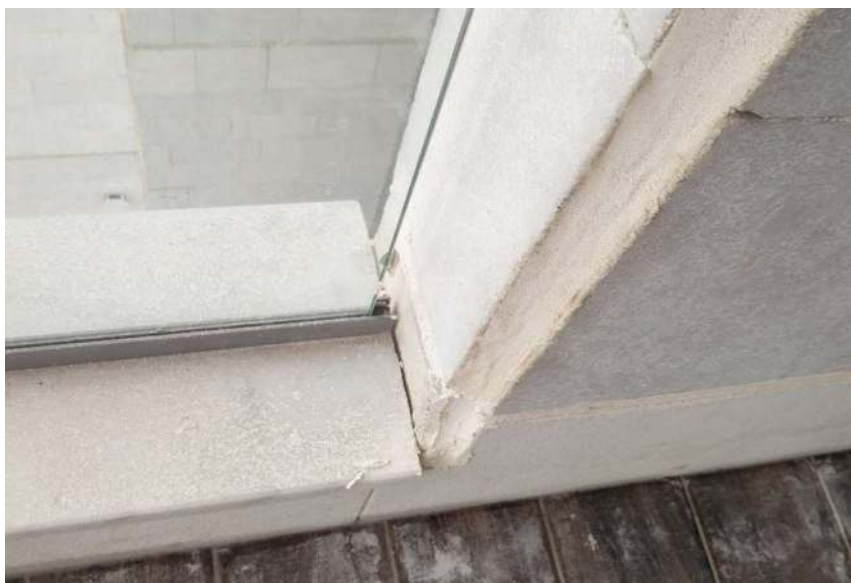
11.3. איטום חסר במרפסת בין אבן הקופינג של המעקה ההיקפי לבין אריחי הקיר בצד המערבי.

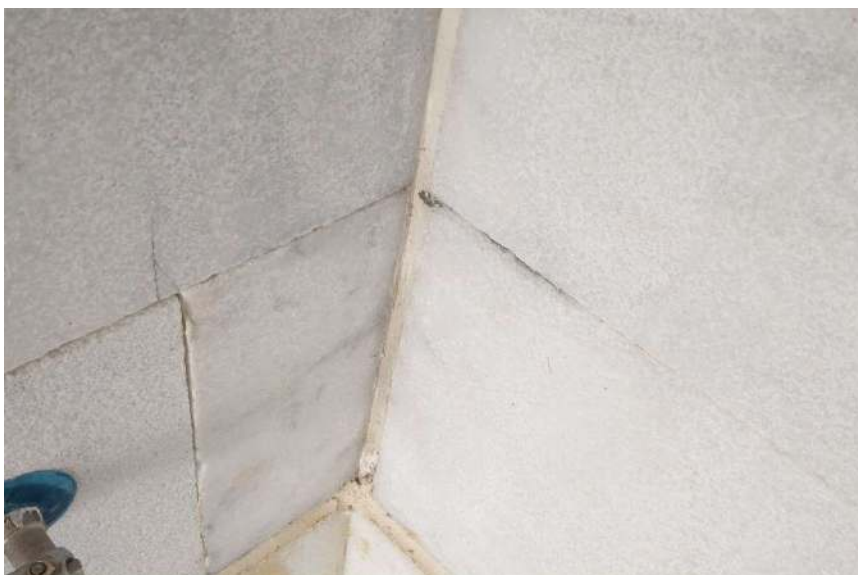
11.4. איטום בגוון לא אחיד בין אבני החיפוי סמוך לברז המרפסת.

נדרש לחדש איטום.

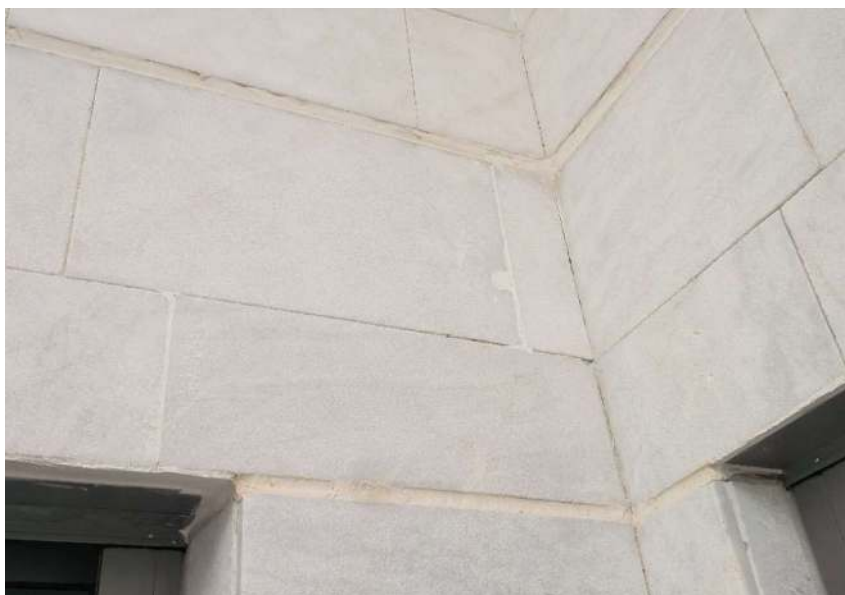
11.5. אבן קיר פגומה מעל חלון המטבח.

מדרש לפרק ולהחליף אריחים פגומים.
זאת בניגוד לת"י 2378.1 סעיף 3.2.1 הדורש שהאבן צריכה להיות שלמה ללא סדקים או פגמים אחרים העלולים להשפיע על החוזק והמראה שלה.
(ניתן לעשות תיקונים קלים אם אושרו מבחינה הנדסית)
