סימוכין: 0006964-3708-1.000
תאריך: 20/03/2017

הנדון: הבית ברח'

בדיקה לפני קניה

חוות דעת מקצועית

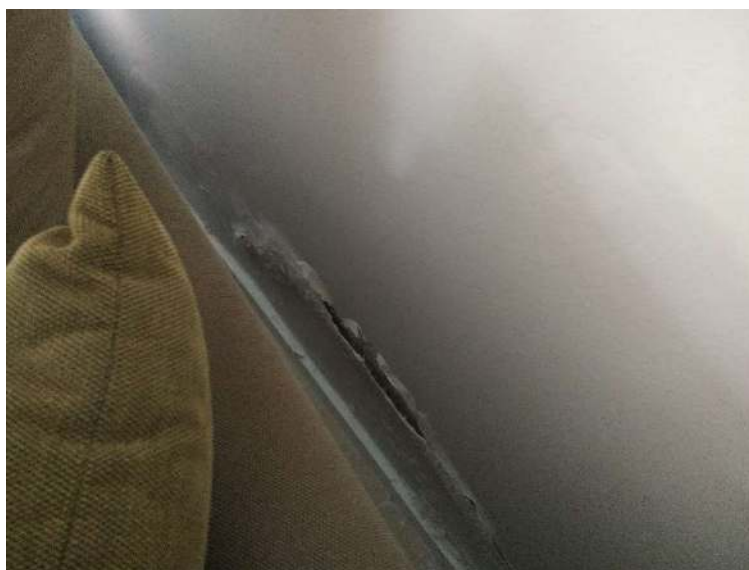
2.1.1. סימני רטיבות פעילה בקיר המזרחי בחדר דיור בקומת קרקע.

נדרש לאתר את מקור הרטיבות, לתקן בצורה מקצועית ולחדש צביעה. הליקוי יוצר פגם אסתטי ותפקודי בולט וסותר בין היתר את הדרישות כמפורט להלן: תקנות התכנון והבנייה סעיף 5.32 הדורש כי: "קירותיו החיצוניים של בנין יתוכננו ויבנו באופן המונע חדירת מים ורטיבות לתוכו מבחוץ".

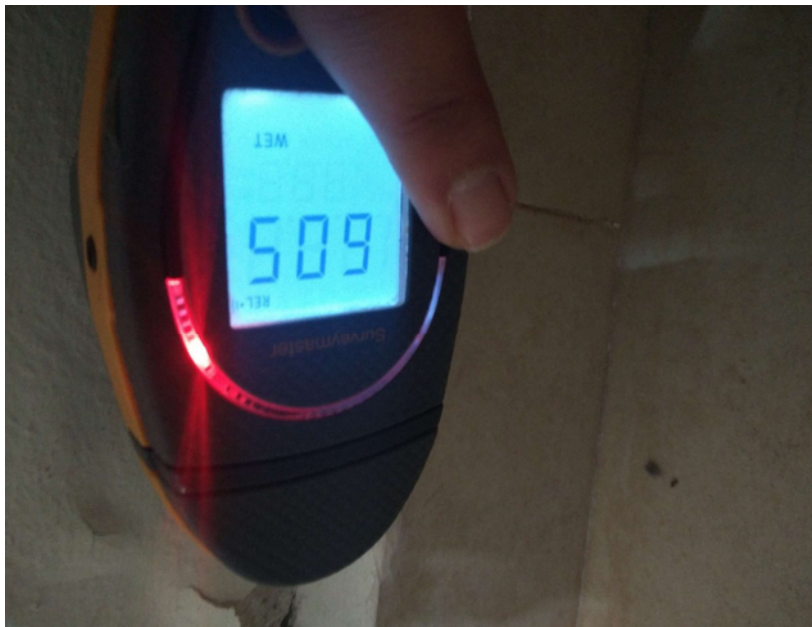
2.1.2. בבדיקה שבוצעה במכשיר הפרוטימטר נמצא 60% סימני רטיבות מעל הפנלים בקיר מתחת לחלון פינת האוכל בקומת קרקע.

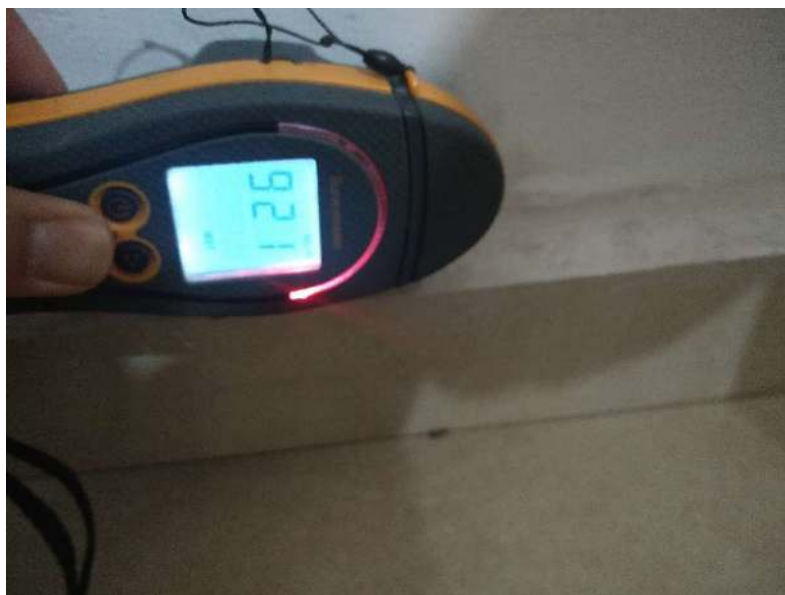
2.1.4. בבדיקה שבוצעה במכשיר הפרוטימטר נמצא 92% סימני רטיבות מעל הפנלים בקיר הצפוני בפינה השמאלית בחדר שינה הורים.

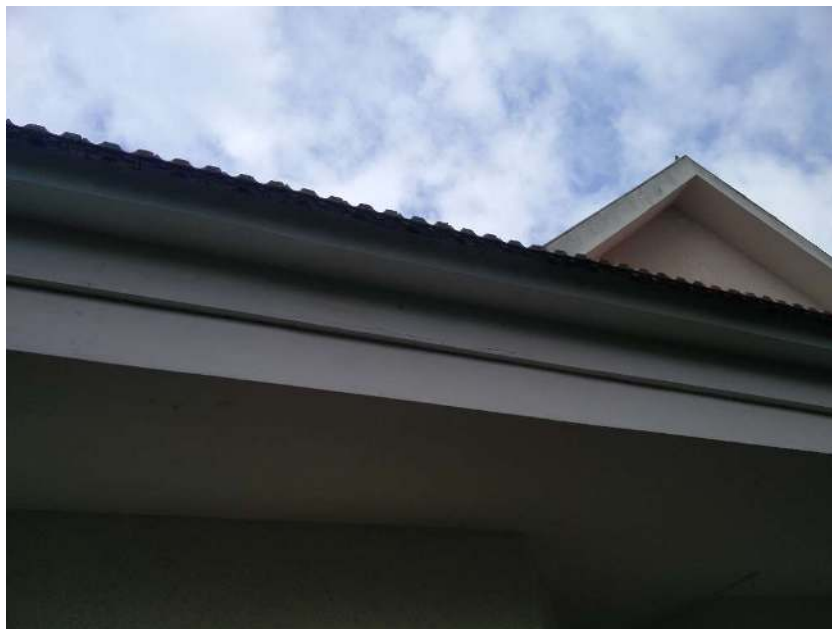
2.4. אף מים חסר סביב יציקות בולטות בין קומת קרקע לקומה 1.

יש לחרוץ בדיסק בכדי לקבל אפים לניקוז אנכי תקין ולמנוע חדירת המים לקירות. זאת בניגוד למפרט הכללי הבין משרדי לבניה, סעיף 100512 ובניגוד לת"י 1752 חלק 1 סעיף 3.2.1.

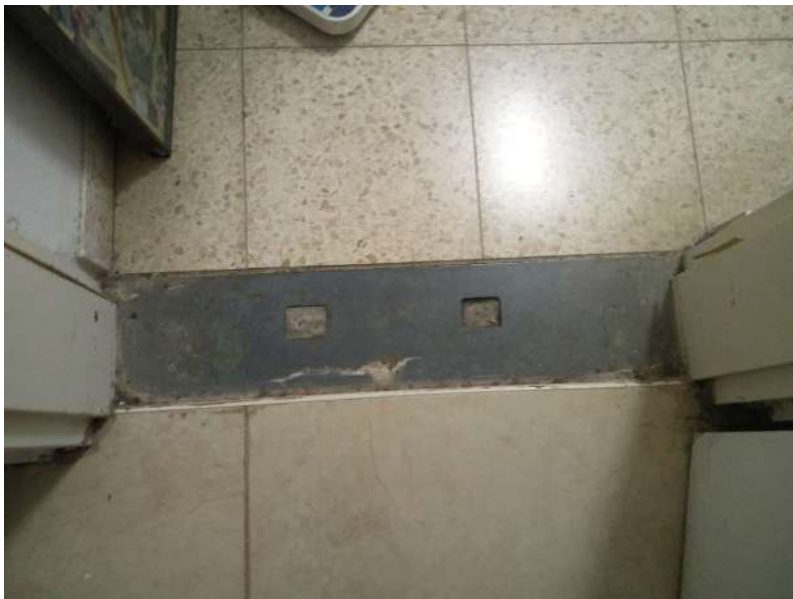
4.2. גימור לקוי וצבע חסר לפנל התחתון של דלת הממ"ד.

יש לשייף ולחדש צביעה.

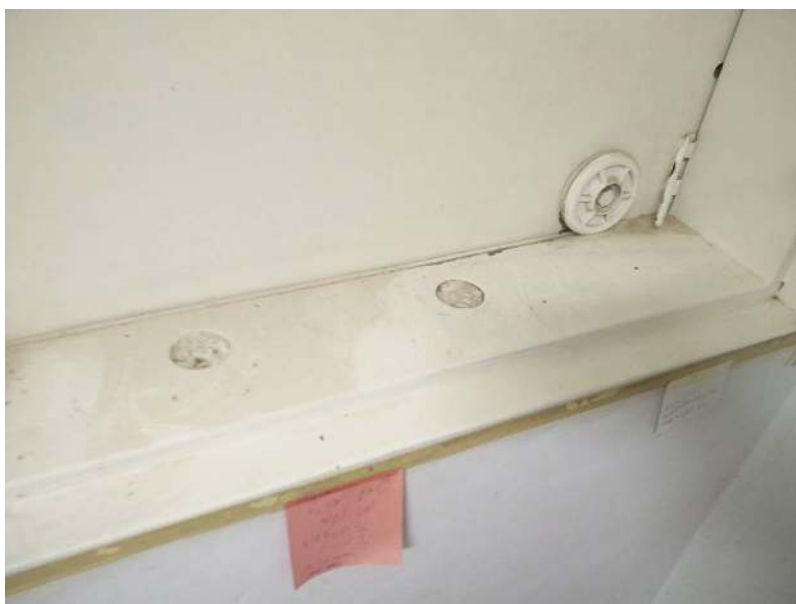
4.4. גימור לקוי של מלבן חלון ממ"ד.

בניגוד לת"י 4422 חלק 3.

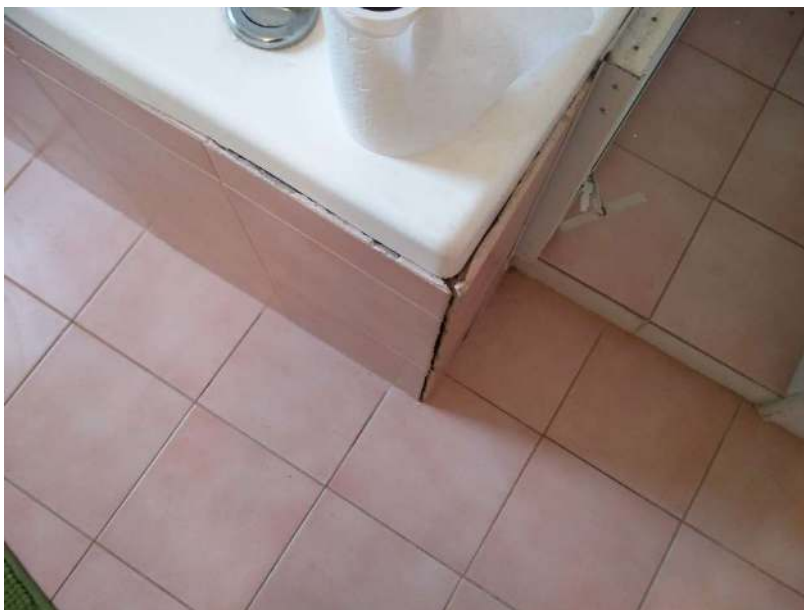
6.1 אריחים מתנתקים בחיפוי אמבטיית חדר רחצה כללי בקומה 1.

הדבר יוצר מפגע בטיחותי עקב הסיכון לנשירת אריחים ועלול לגרום לחדירת מים אל תוך הקירות.

יש לפרק חיפויי קירות ולבצע מחדש כמות בצורה מקצועית ואחידה. יש להקפיד על מישוריות, מישקים אחידים, מילוי מלט ('רובה') וכד'.

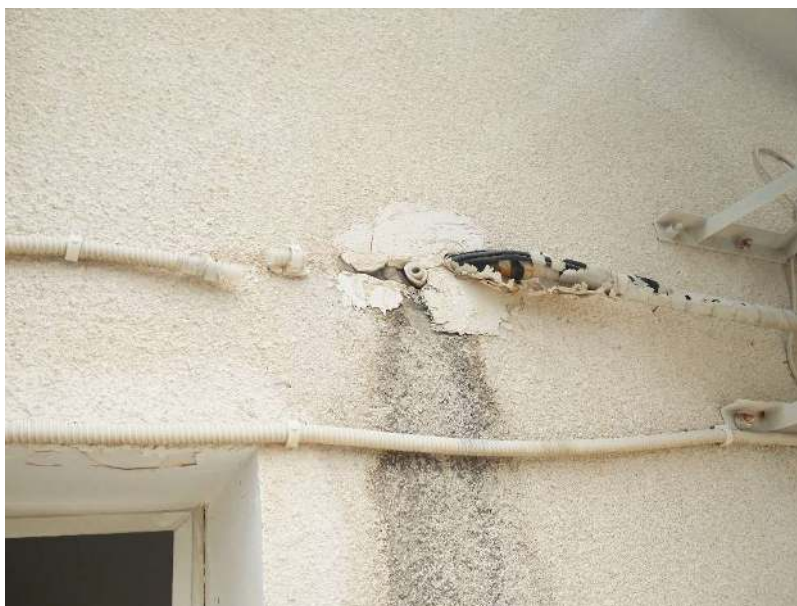
7.2. חורים בטיח סמוך לצנרת המזגן במרפסת קומה 1.

נדרש לתקן.

תקן ישראלי ת"י 1920 חלק 2 – טיח: מערכת הטיח באתר, סעיף 3.1 לפיו מראה, גימור וגוון הטיח יתאימו למוזמן. במידה ומערכת טיח מיועדת לגימור על-די שכבת צבע, לא יהיו סדקים בעובי העולה על 0.3 מ"מ."

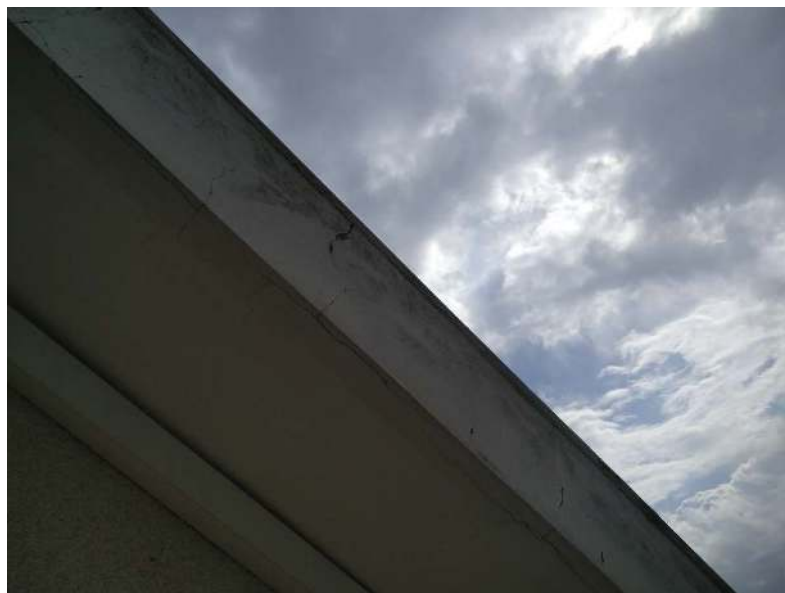
7.3. חורים וסדקים בטיח ההיקפי למשל בחזית המזרחית.

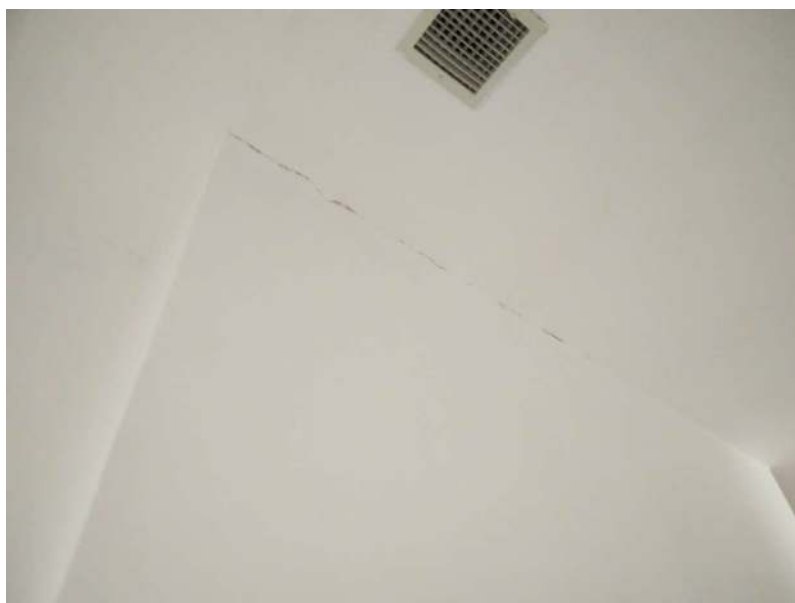
7.4. סדק בין הטיח לתקרה המדרגות.

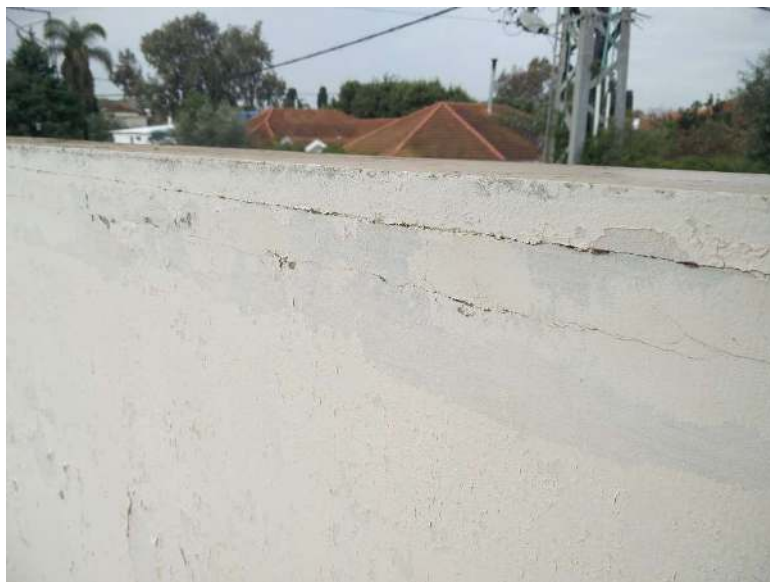
7.6. סדקים בטיח וצבע מתקלף במעקה מרפסת בקומה 1 – 1.
