נהריה קרן היסוד 36 א'

בית רב דירת

בדיקת אינפרא – אדום

חוות דעת מומחה בעניין רטיבות

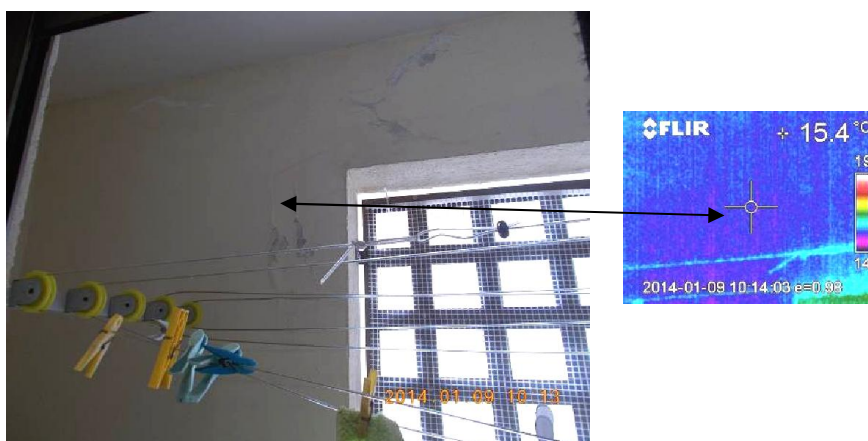
1. בדירה מס' 2 קיימת חדירת רטיבות דרך הקיר החיצוני עקב איטום קיר לקוי:

בצילומים: אותו המקום צולם בשתי מצלמות. במצלמה רגילה ובמצלמת אינפרא – אדום. בצילום האינפרא – אדום שמצד ימין רואים את הרטיבות בצבעי סגול. לפי סקלת הטמפ' שמצד ימין של צילום האינפרא – אדום ניתן לדעת שהצבע הסגול מסמן טמפ' נמוכות יותר מהצבע התכלת. המים מקררים את המקום שנמצאים בו ולכן מכשיר האינפרא – אדום מסמן אותו בטמפ' נמוכות יותר (בסגול).

1. לפרק את אבן החיפוי בקיר החיצוני ואת הגג מעל המרפסות בכל המקומות שבהם התגלתה חדירת מים על מנת לתקן את איטום קירות הרקע לפי דרישות ת"י 2378 חלק 1 :

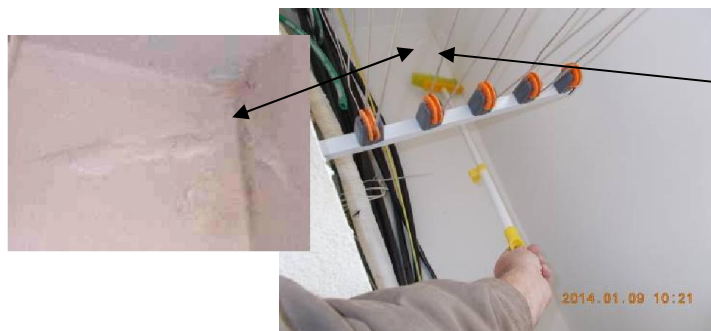
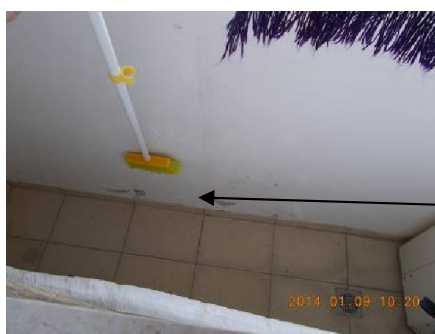
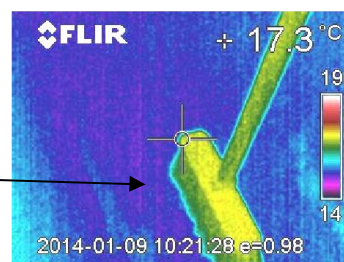
2. חדירת רטיבות עקב איטום הקיר הלקוי ניתן לראות גם בדירה מס' 6. בצילומים מופיע מטאטא על מנת לזהות את המקום שבו נעשה הצילום:

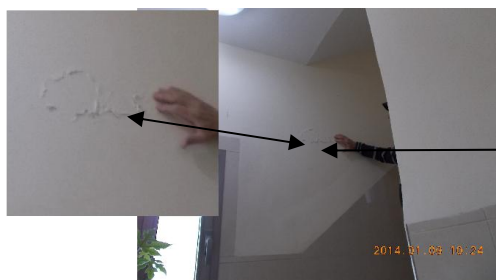
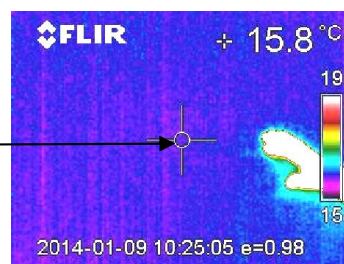
3. חדירת רטיבות דרך איטום לקוי של הקיר החיצוני קיימת בחדר המדרגות בין קומות 3 ל-4 :

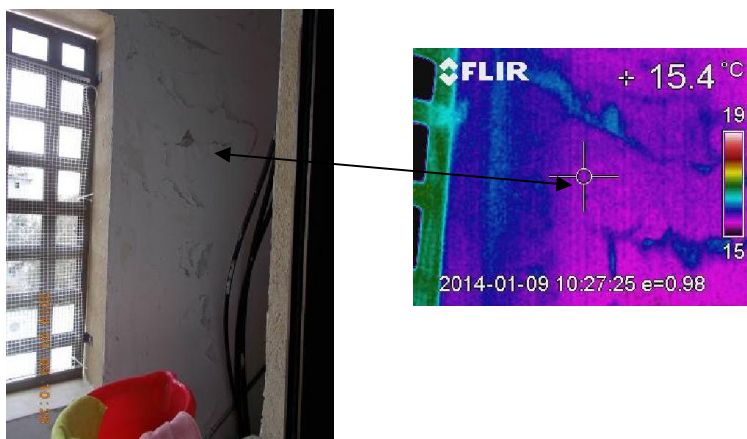
4. בדירה מס' 7 קיימת חדירת רטיבות דרך קיר היצוני:

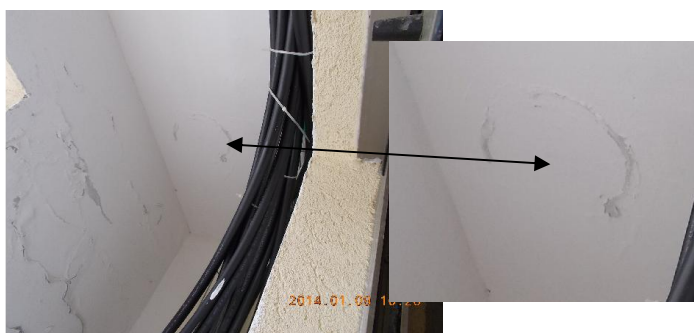
4.1. בצילום : חדירת רטיבות עקב איטום תקרה לקוי בדירה מס' 7:

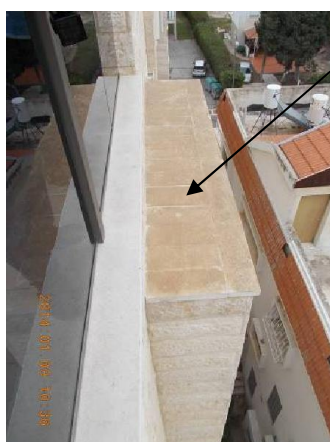
4.2 בצילום הבא ניתן לראות את הגג שמעל המקום:

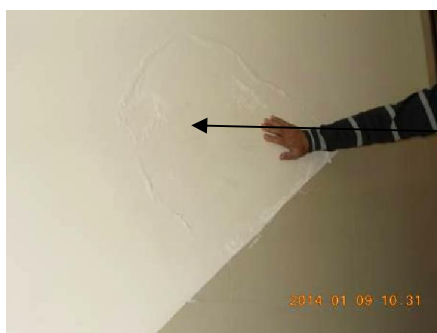
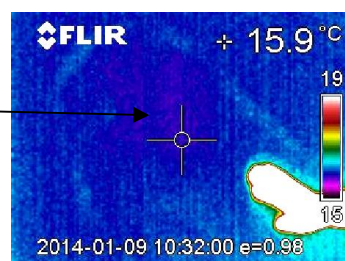
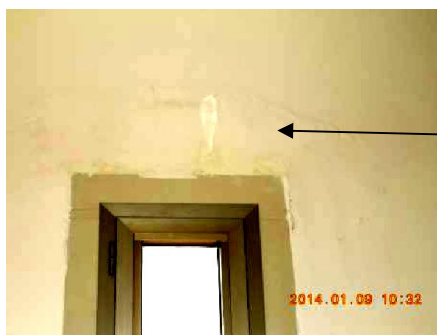
5. קיימת חדירת רטיבות בחדר המדרגות בין קומה 5 לבין עליית הגג:

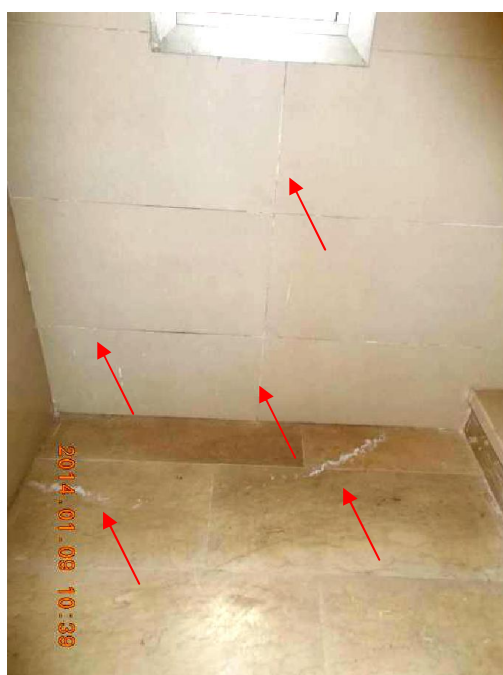
5.1 באזור החלון חודרים כל כך הרבה מים, שמתחת לחלון ניתן לראות סימני התייבשות (מלח)
על הרצפה ועל הקיר:

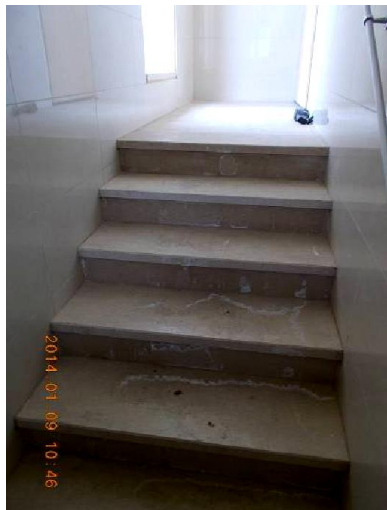
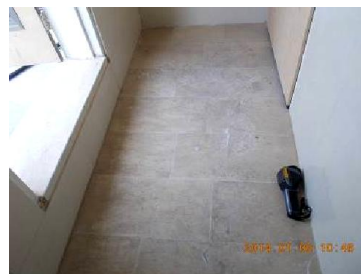
6. סימני רטיבות ניתן לראות גם ליד דלת היציאה אל הגג (ברצפה):

2. לפרק את הלוח מתחת לדלת הכניסה לגג על מנת לתקן את איטום לפי דרישות ת"י 1752:

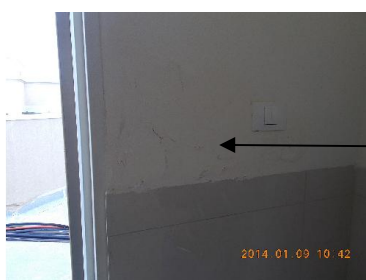
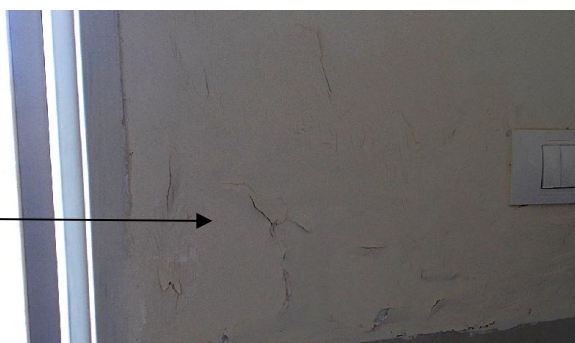
6.1 בקיר ליד הדלת:

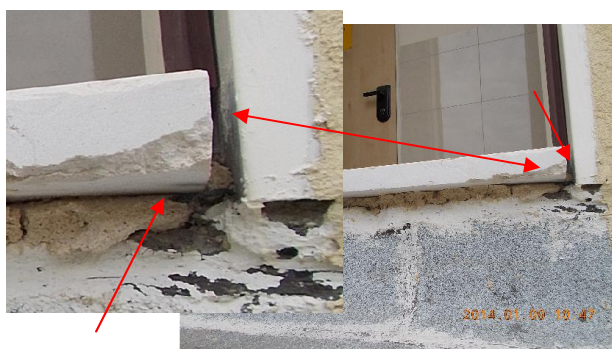
6.2 הסיבה לחזירת המים ביציאה לגג – איטום דלת יציאה לקוי. בצילומים ניתן לראות:

חוסר איטום מתחת ללוח של הדלת

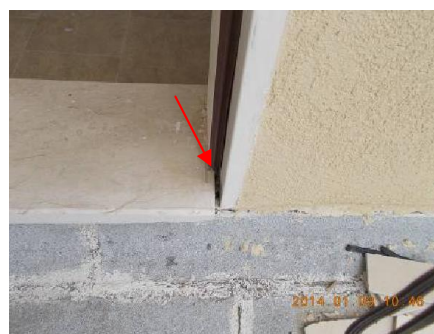
חריצים לא אטומים
