הנדון: בית ברח' החרוב 16, גבעת עדה

בדיקת נכס לפני קניה

חוות-דעת מקצועית

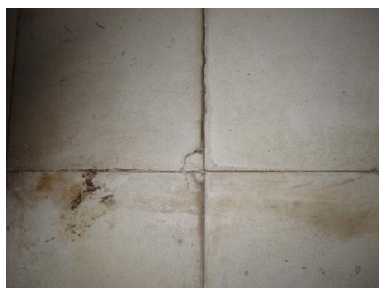
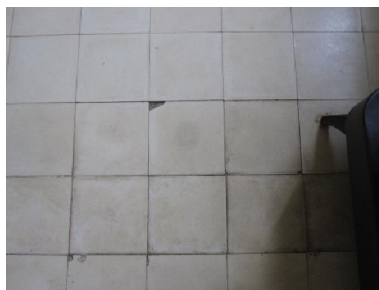
- מספר מרצפות רופפות, ריצוף גלי, מרצפות שבורות.

מומלץ לרצף מחדש שטח של כ-60 מ"ר.

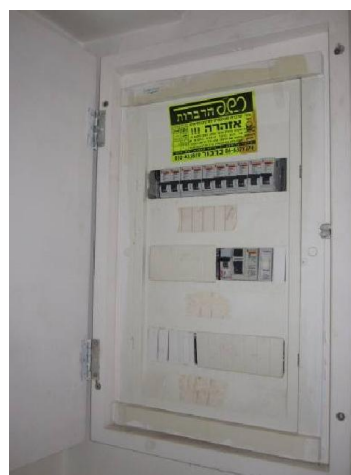
- חלון מטבח צד צפון, ללא מנגנון נעילה ותריס אינו עולה למלוא הגובה.
- תריס משמאל לוויטרינה אינו תקין.
- תריס וויטרינה אינו תקין.
- ארון חשמל מימין לכניסה לבית בנישה

זאת בניגוד לתקנות החשמל (התקנת לוחות במתח עד 1000 וולט) סעיף 14
הקובע כי:

יש לבצע סימון הנתיכים.

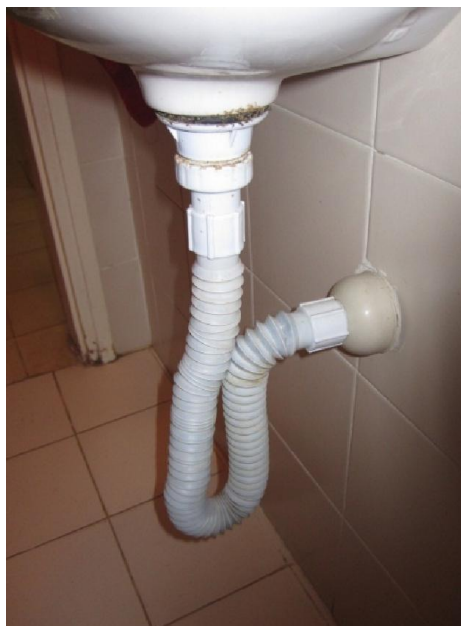
- יש לנקות/להחליף מסנן וונטה.

- מומלץ לקצר צינור ניקוז של כיור ולהתקין מסנן בתחתיתו.

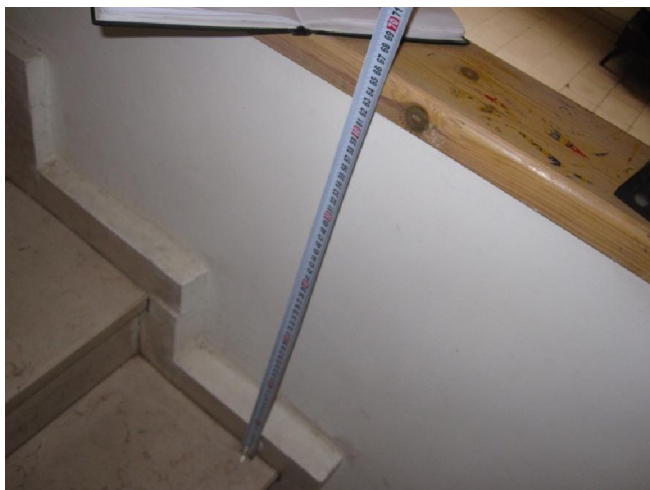
- גובה מעקה אינו תקני במהלך מדרגות. נמדד 67 ס"מ בעוד שצריך להיות 90 ס"מ. זאת בניגוד לתקן 1142 סעיף 7.2.1-7 מפגע בטיחותי. מומלץ להתקין הגבהה למעקה.

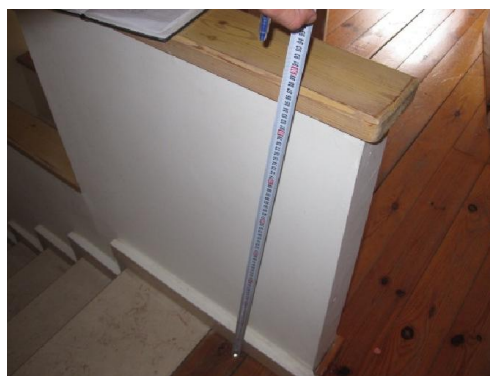
- גובה מעקה אינו תקני בראש מדרגות. נמדד 89 ס"מ בעוד שצריך להיות 105 ס"מ. בהתאם לת"י 1142 סעיף 7.2.4 לפיו נדרש שגובה מעקה במרפסות, בפתחים בקירות, בגגות ובמקומות עם הפרשי גובה יהיה מינימום 105 ס"מ. מפגע בטיחותי. מומלץ להתקין הגבהה למעקה.

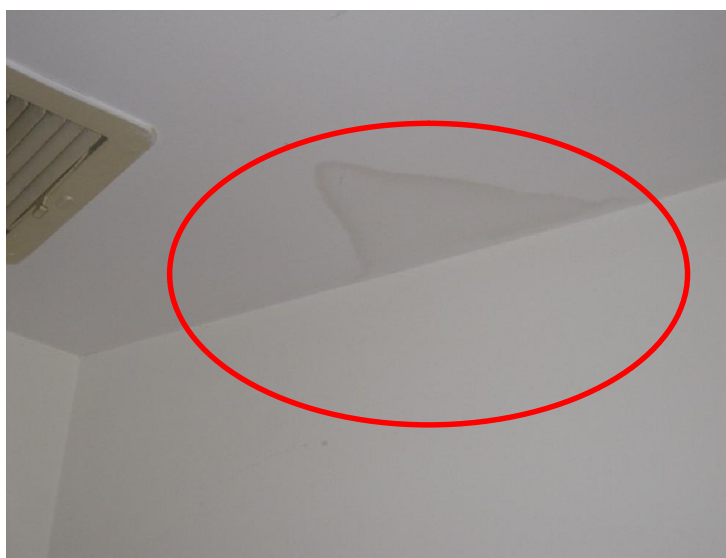
- קירות עם חיפוי לוחות גבס.
- אין תריסים בחלונות. מנגנון נעילת חלון לא תקין.
- סדקים אופקיים נימיים משני צידי החלון.
- כתם בהנמכת גבס מעל כניסה לחדר.

- סדקים אופקיים ואנכיים בחיבור בין חיפוי גבס לבלוק. ניתן לתיקון
עם מרק גמיש.

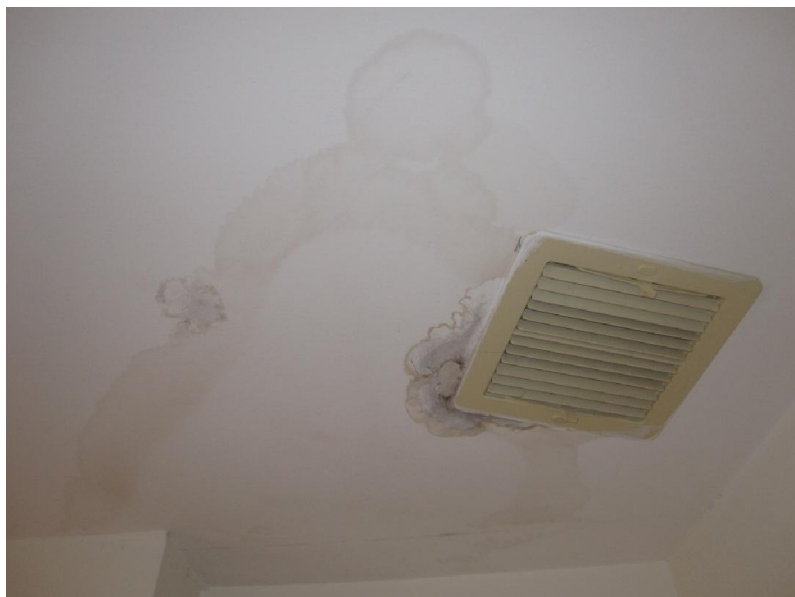
- כתם רטיבות לא פעיל סביב פתח מיזוג אויר בהנמכת תקרת גבס.

- קילוף צבע לצביעה.
- סדק היקפי נימי בין הנמכת גבס לקירות.
- סדקים נימיים אופקיים בחלקו העליון והתחתון של החלון.
- אין תריסים בחלון, מנגנון נעילה לא עובד.

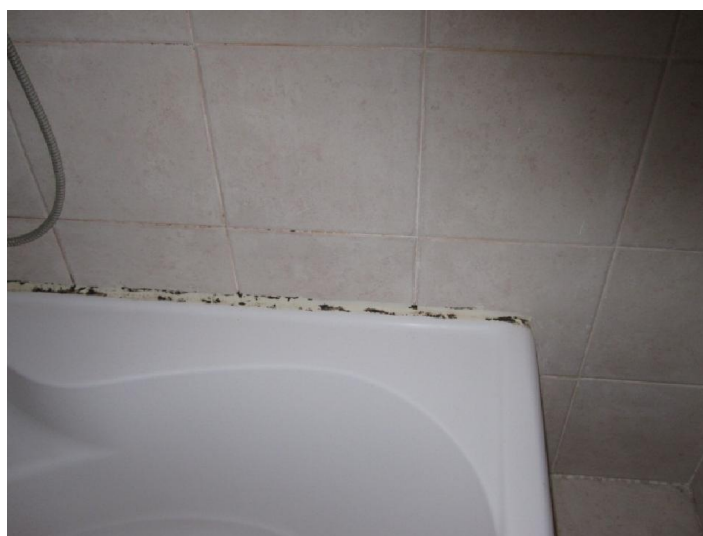
- אין תריסים בחלונות, וכן פעולת פתיחה קשה-לכיוונון של חלון מזרחי.
- יש לאטום חלון מזרחי מצידו החיצוני.
חדר רחצה-
- יש לחדש איטום בהיקף ג'קוזי עם סיליקון דוחה עובש.

- מסגרת חלון עם קילופי צבע + זגוגית סדוקה-להחלפה.
- קילופי צבע בקיר – לצביעה.
- לחץ מים מעט חלש.
- מנגנון סגירת ניקוז בג'קוזי – תקוע.

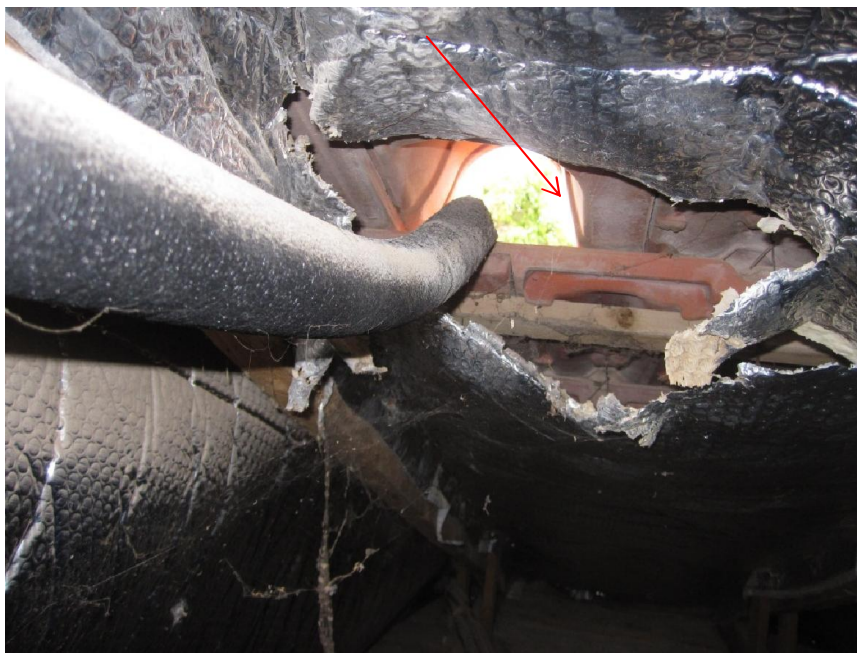
- רעף לאיטום.

- בידוד טרמי להשלמה בשטח של כ-5 מ"ר.
- מומלץ לבצע תחזוקה ליחידת מיזוג אויר כולל החלפת מסננים.

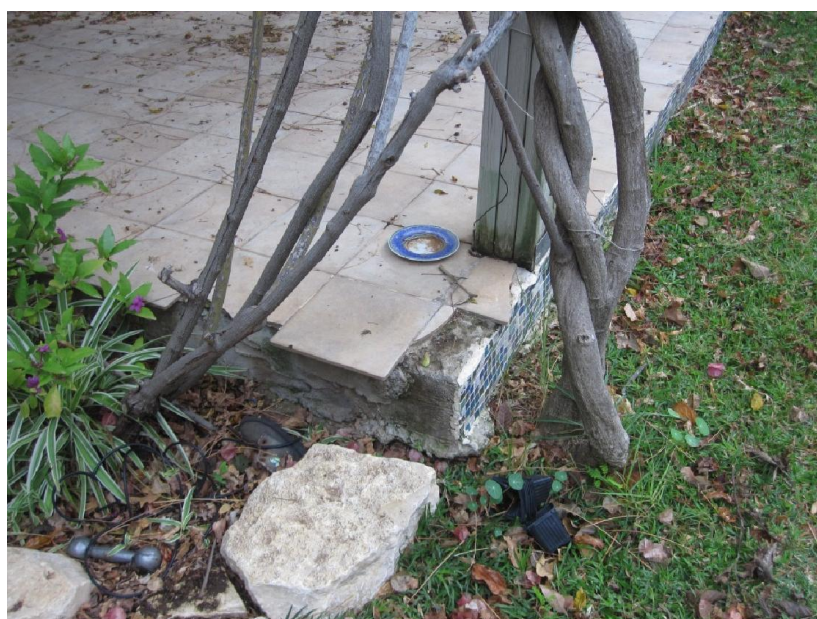
- פרגולה – יש לבצע תחזוקה מונעת כולל צביעה, חיזוק קורות וקיבוען מחדש וגיזום צמח מטפס.
- יש להחליף אריחים שבורים כולל חיתוך קצות בולטים-מפגע בטיחותי.

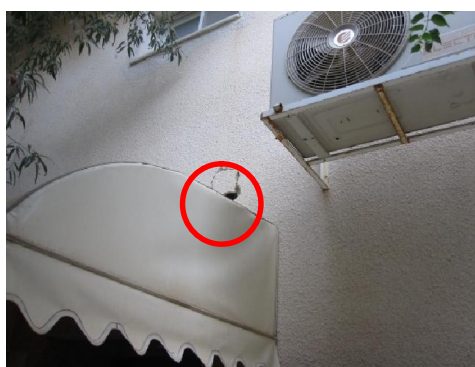
- חור בטיח מעל לכניסה לבית (סוכך) יש למלא ולאטום – מהווה מקור פוטנציאלי לחדירת רטיבות.
