הנדון: בית ברחוב השחר 8, עפולה

הערכת נזקי הצפה

חוות-דעת מקצועית

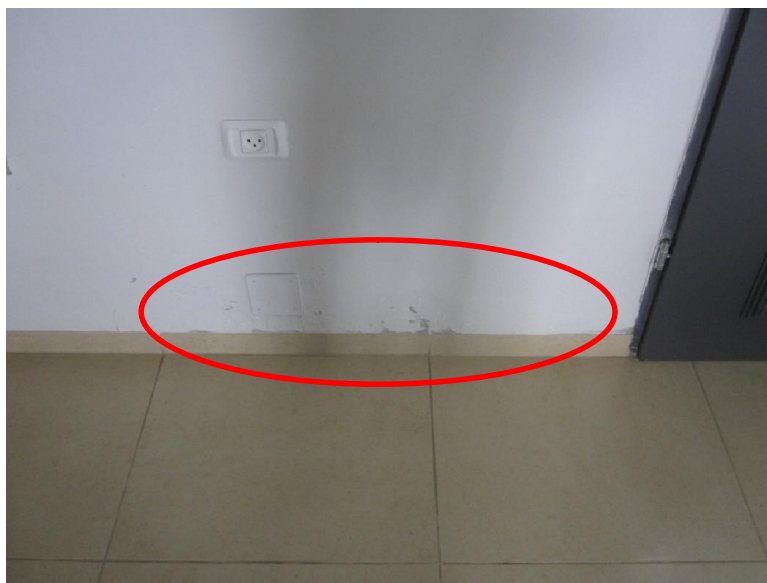
- קילופי צבע מימין לכניסה בשטח של 2 מ"ר. וכן בפינה צפונית ומזרחית.

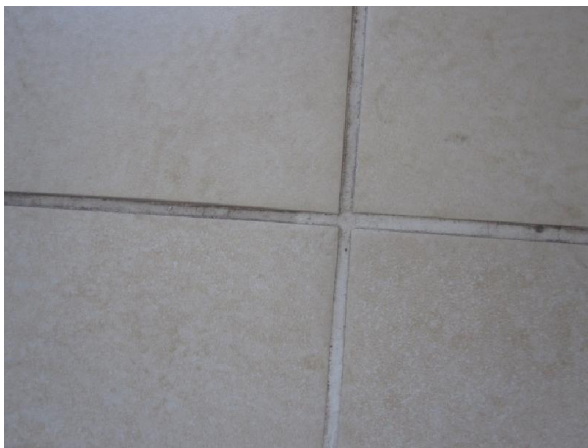
- רובה בגוונים שונים בכל רחבי הסלון, ניתן לקישור עקב הצפה. מצב הרובה הינו בניגוד לת"י 1555.1 פרק ג' סעיף 3.1 הדורש כי הגימור והמראה של החיפוי יתאימו לדוגמא שאושרה, ביצוע המישקים נדרש שיהא אחיד וישר

בהתאם לתכנון, והמילוי של המישקים נדרש שגם יהא ללא חללים או חורים ובצורה אחידה כאשר הגוון מתאים למה שהוזמן.

יש לחרוץ ולהחליף את הרובה הקיימת בשטח כולל (סלון + מטבח) של 52 מ"ר.

\*בתמחור ילקח בחשבון 10% פחת ריצוף עקב פגיעה בריצוף.

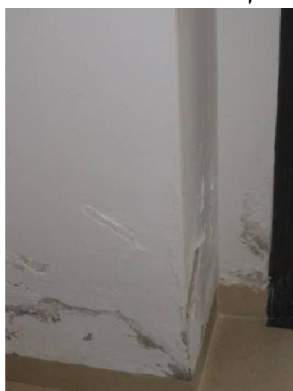
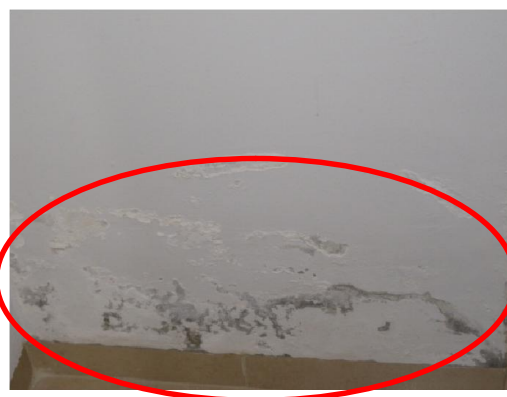
- בפתח הויטרינה הפונה לכיוון צפון קילופי טיח וצבע בשטח של כ-2 מ"ר לתיקון. יש לצבוע את כל הקיר על מנת לקבל גוון אחיד.

- קיר עם שליכט, קילופי צבע בתחתיתו, יש לחדש שליכט בשטח של 5 מ"ר.

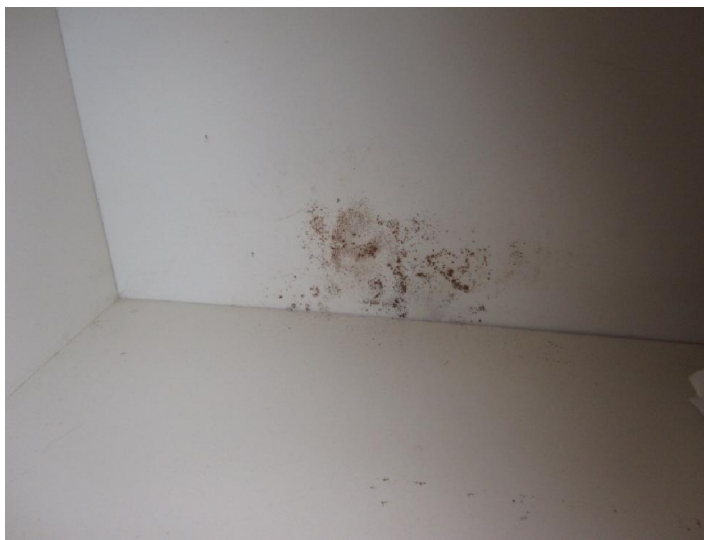
- שטח של 2 מ"ר קילופים בקיר הגובל בחוץ. תיקון צבע נדרש בכל הקיר.
- ארון צמוד לקיר נפגע עם רטיבות בחלקו הפנימי – מומלץ להחליפו.

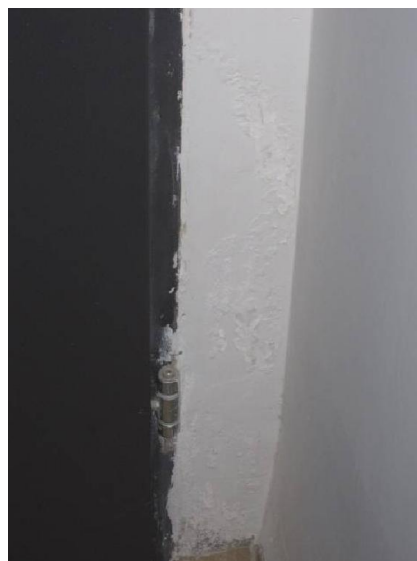
- חדר שירות -רובה להחלפה בשטח של כ-4.5 מ"ר.
- טיח לצבע לתיקון מימין למשקוף הדלת.

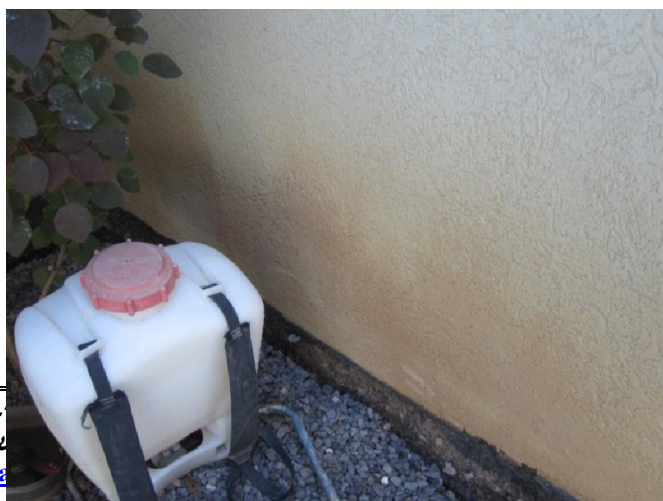
- טיח מגוון שליכט, נפגע בהיקף הבית עקב התזת בוץ עד לגובה של כ-50 ס"מ מגובה קרקע. עקב אופיו הנקבובי של השליכט, קשה להסיר את הבוץ. יש לנקות עם מים בלחץ. שטח כולל כ-30 מ"ר. באם הבוץ לא מוסר, יש לבצע שליכט חדש. ביצוע השליכט יצור הבדלי גוונים בין חדש לישן. יש לבצע שליכט על קירות/חזיתות שלמות על מנת ליצור גוון אחיד. התמחור כולל רק את תיקון הנזק הישיר.

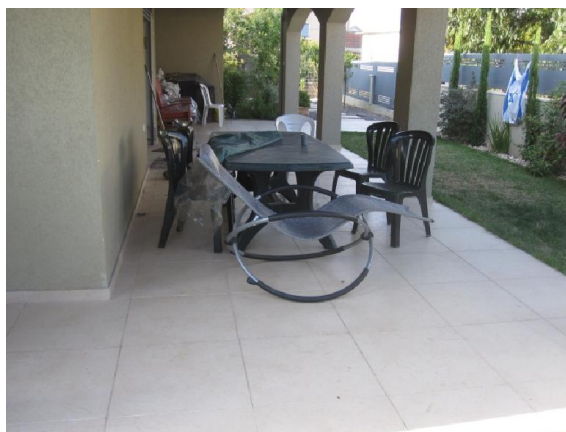
- לדברי מר [REDACTED], בוצעה עבודת החלפת רובה וחידושה לרובה אפוקסית.

שטח נמדד בהיקף הבית כ-82 מ"ר. משטח הריצוף הינו 60/60. עלות מוערכת של עבודה + חומר להערכת 8,200 ₪ בתוספת מע"מ. עלות זו אינה כלולה בסיכום הכולל של הנזקים, עקב העובדה שהעבודה בוצעה.

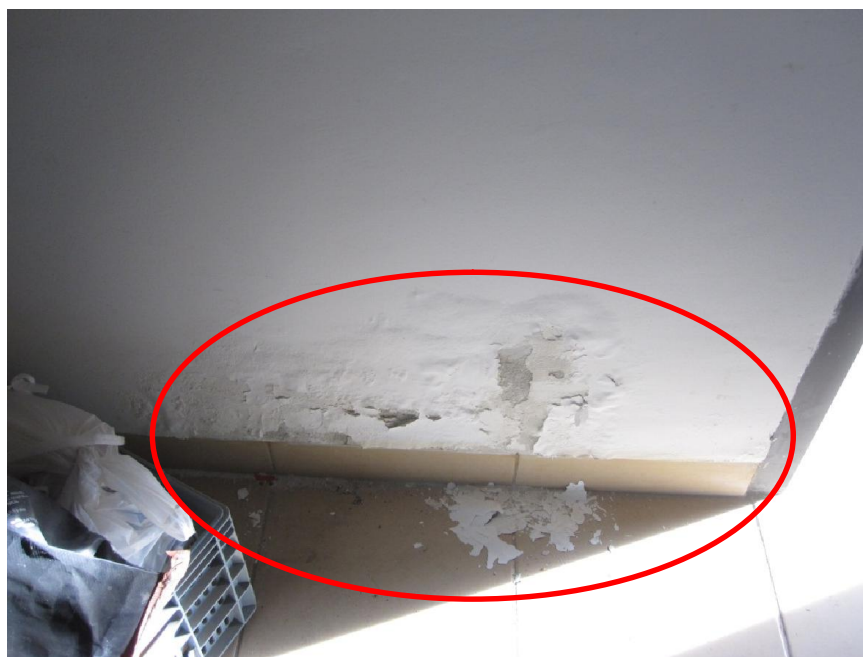
- מדובר במבנה ישן ששופץ. לדברי מר ברוך השיפוץ בוצע זמן קצר לפני ההצפה.

נדרש ניקוי כללי בדירה של פסולת ולכלוך.

עקב היקף הנזקים והחשש ממצע שומשום ספוג שימשיך להוציא רטיבות לקירות, יש לפרק את הריצוף, להחליף מצע ולרצף מחדש בשטח כולל של כ-30 מ"ר (אריחים 30/30).

- חדר דיור – יש לבצע תיקוני טיח וצבע ברצועה בגובה 1 מטר מריצוף. סה"כ כ-12 מ"ר. עקב תיקוני הצבע הרבים, יש לחדש צבע בהיקף החדר כולו סה"כ שטח לצביעה 50 מ"ר.

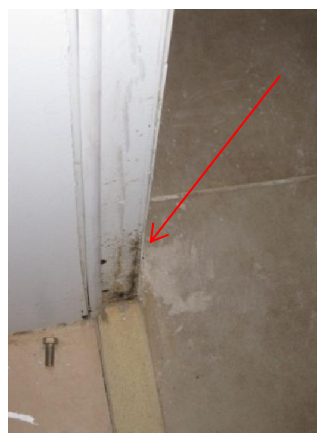
- חדר רחצה – ניקוי חיפויי קיר.
- מטבח - נדרש תיקון ארון מטבח כולל החלפת פס תחתון – סוקל. תיקוני טיח וצבע נדרשים.
- תיקון משקופי דלתות שנפגעו – כולל הסרת צבע וצביעה מחדש.

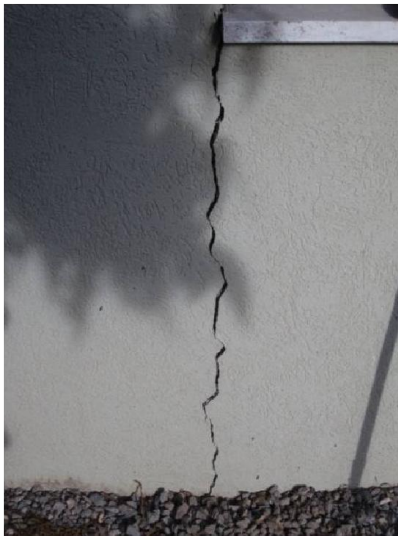
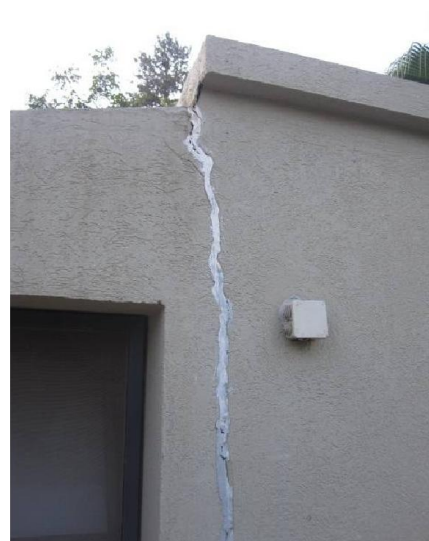
- אותרו 3 סדקים מבניים בחלקו הצפוני – בחיבור בין מרפסת סגורה למבנה מימין לכניסה וכן בצד דרומי של מעקה. לא ניתן לשייכם באופן ישיר להצפה, אולם ייתכן והוחמר עקב ספיגה וניפוח הקרקע.

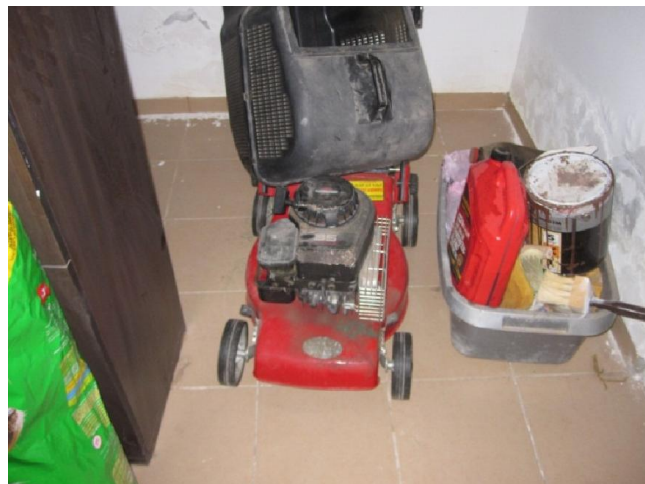
- לבקשת מר ברוך, הוצגו בפני פריטים שנפגעו בהצפה: מקרר, תנור, מכסחת דשא, 2 ארונות שנפגעו וכן חרמש חשמלי. עלות נזק הפגיעה – אינה כלולה בדו"ח.

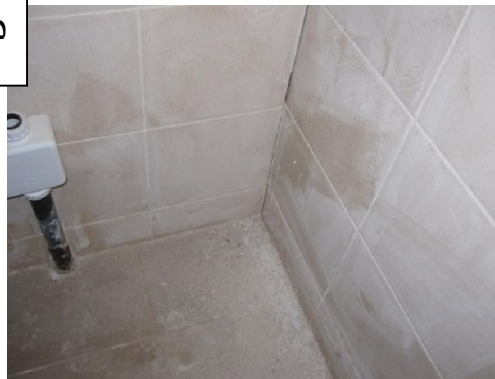
מקלחת במבנה משני שנפגעה

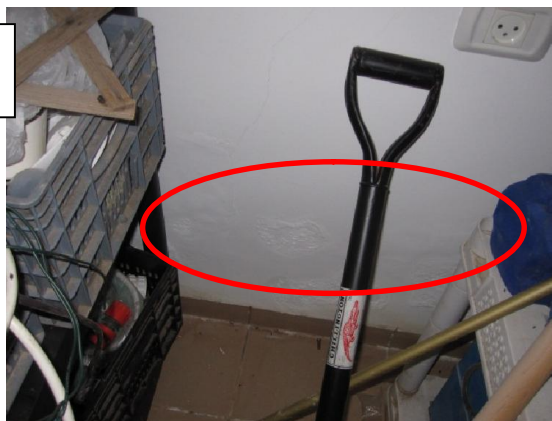
נוקים בקירות יחידה משנית

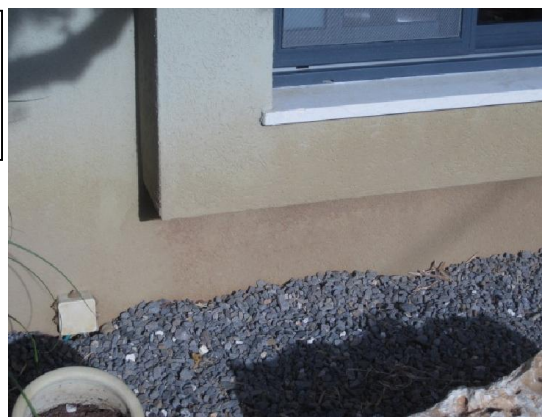
ליכלוך בשליכט בכל היקף  
הבית
