הנדון: הנכס ב[]ליקויי בנייהחוות דעת מקצועית

סוג הנכס: דירת מגורים, 6 חדרים בקומה 13 מתוך 18.

בדיקה במעמד: פרוטוקול ראשון

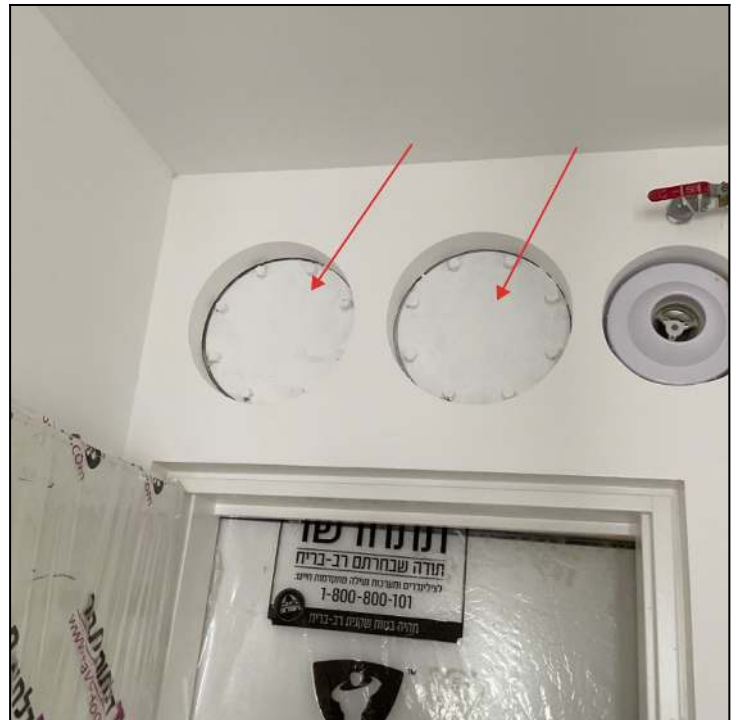
| 1.1 ממצא | הפלאנצ' בפתח האוורור אינו צבוע כראוי. |
| מיקום | ממ"ד |

| המלצה | נדרש לחדש צביעה בצורה אחידה אסתטית ומקצועית. |

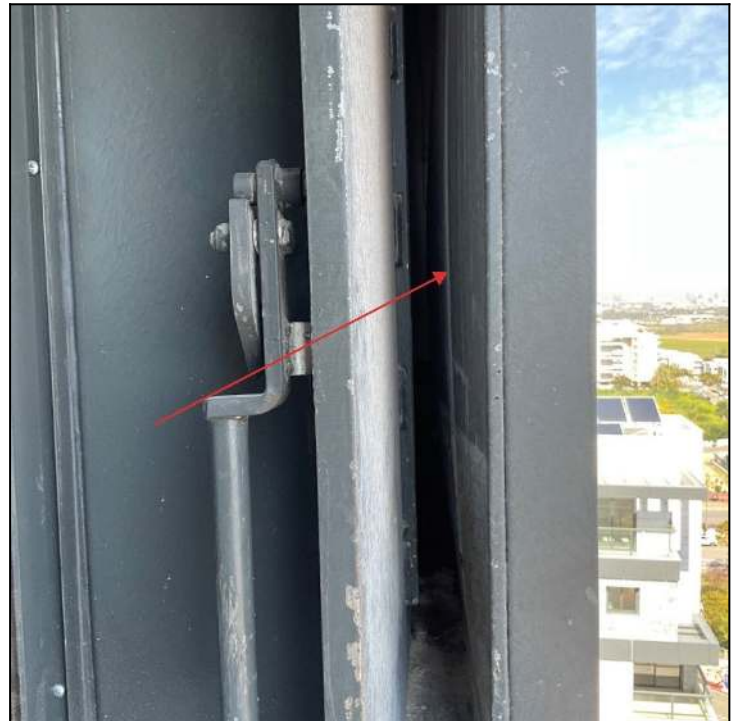
| כיס חלון ממ"ד עם מעיכות/עיוותים, בנוסף חשש שלא ניתן להתקין תריס בהתאם למפרט. | 1.2 ממצא |
| ממ"ד | מיקום |

| יש להתייעץ עם הספק ו/או יועץ המיגון/אדריכל הפרויקט לקבלת פתרון, במידה ולא ימצא פתרון יש להתייעץ עם שמאי לירידת ערך. | המלצה |

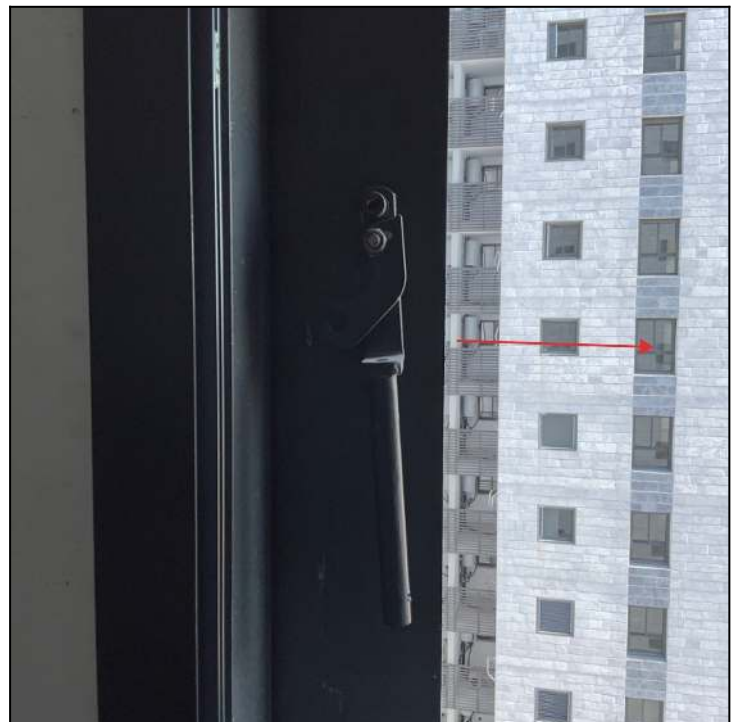
| 1.3 ממצא | נדרש כוח רב לסגירת חלון ממ"ד, סכנה בטיחותית. |
| מיקום | ממ"ד |
| תקן | [זאת בניגוד לתקן 4422 חלק 2 סעיף 4.6 בדיקת כוח הסגירה (הפעלה): סוגרים את הדלת או החלון על ידי הפעלת כוח בקצה הידית בכיוון הניצב לציר הידית. כוח הסגירה המרבי הנדרש יהיה כמפורט להלן: א. חלון, למעט חלון מוסדי - 15 ק"ג; ב. חלון מוסדי - 20 ק"ג; ג. דלת, למעט דלת ממין 1.4.1.5 ודלת ממין 1.4.1.6 (דלת הדף-רסיסים) - 20 ק"ג; ד. דלת ממין 1.4.1.5 ודלת ממין 1.4.1.6 (דלת הדף-רסיסים) - 25 ק"ג.] |

| המלצה | נדרש לכוון בצורה מקצועית עד להפעלה תקינה וחלקה. |

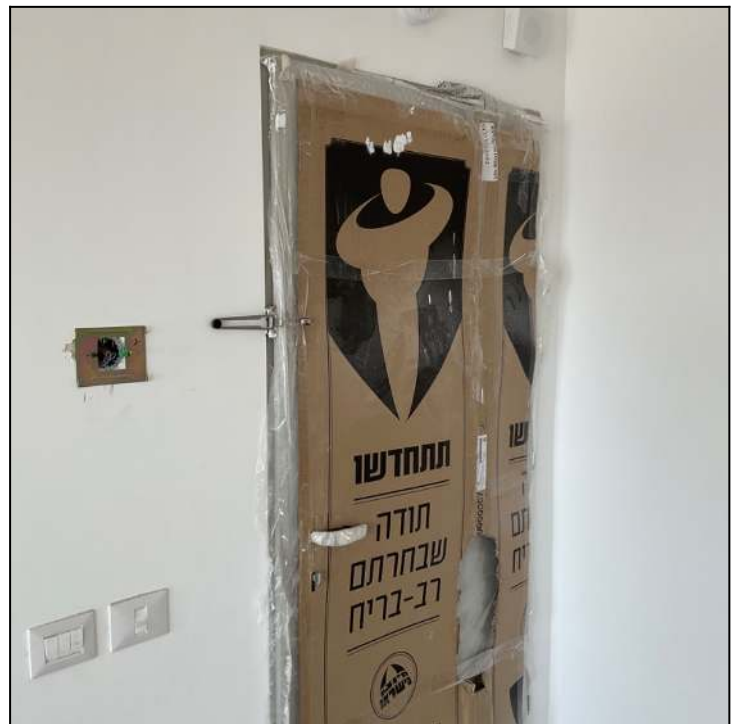
| 1.4 ממצא | דלת הכניסה מכוסה/עטופה בניילון או כיסוי כהגנה. |
| מיקום | דלת כניסה |

| המלצה | יתכן שישנם ליקויים שלא נראו, לאחר הסרת ההגנות במידה ויתגלו ליקויים נדרש לתקן. |

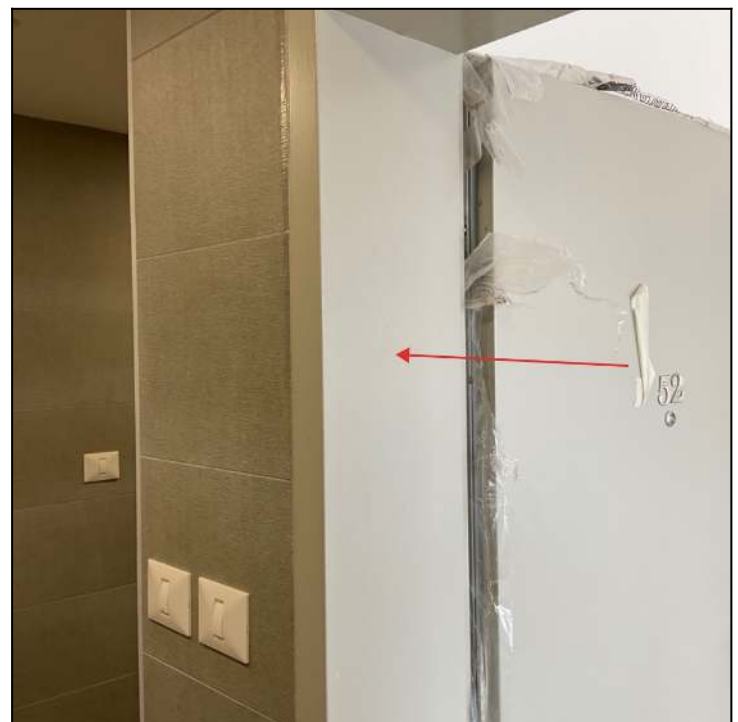
| בעת הקשה על מלבן דלת הכניסה הראשית נשמע צליל חלול. | 1.6 ממצא |
| דלת כניסה | מיקום |
| [זאת בניגוד לת"י 5044 חלק 2 סעיף 3.2.2 סעיף קטן ח': אם המלבן מיועד להתקנה על קיר בטון או בלוקים - מוודאים שקיימות הנחיות לביטון המלבן, לרבות החיבורים הנחוצים לייצוב המלבן בזמן הביטון; ו-3.2.3. סעיף קטן ד' - אם נחוץ לבטון את המלבן (ראו סעיף 3.2.2 ח') - מוודאים לפני ביטון המלבן שהוא מחובר לטפסות העזר עבור היציקה או לקיר הבניין באמצעים מתאימים, ב-3 מקומות לפחות בכל מזוזה של המלבן, ושלא נגרמו לו עיוויתים במהלך חיבורו] | תקן |

| נדרש לתקן בצורה מקצועית ולחדש גימור וצביעה לקבלת מוצר מוגמר. | המלצה |

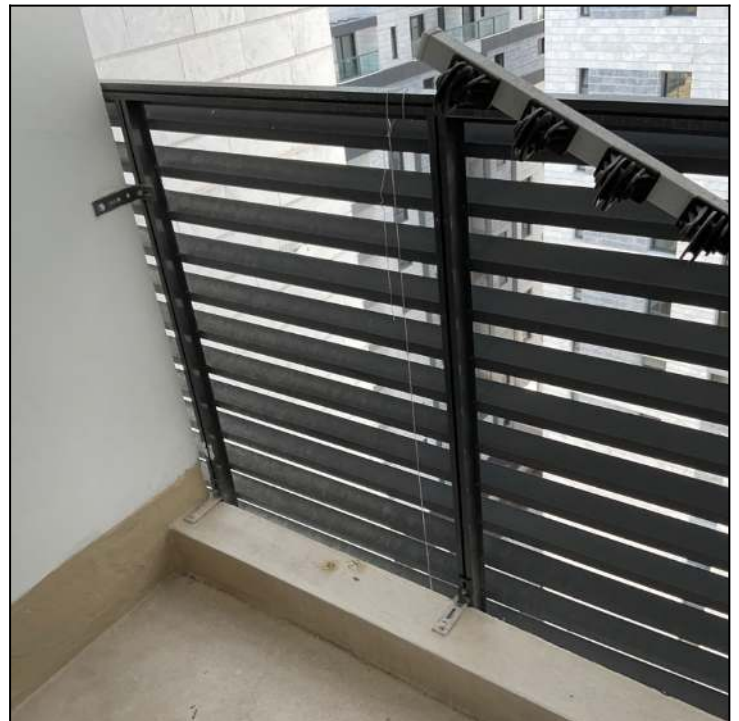
| | 1.7 ממצא לא הותקנה תווית אזהרה על מסתור הכביסה. |
| | מיקום מסתור כביסה |

| | המלצה יש להתקין תווית ובה לרשום "אין לטפס על המסתור, אין להישען עליו ואין לעשות בו שינויים ללא ייעוץ אדריכלי והנדסי". |

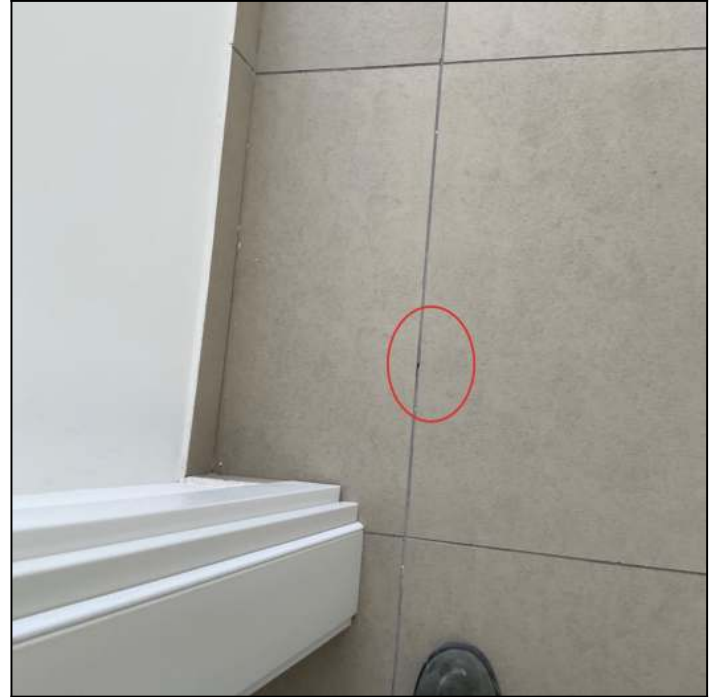
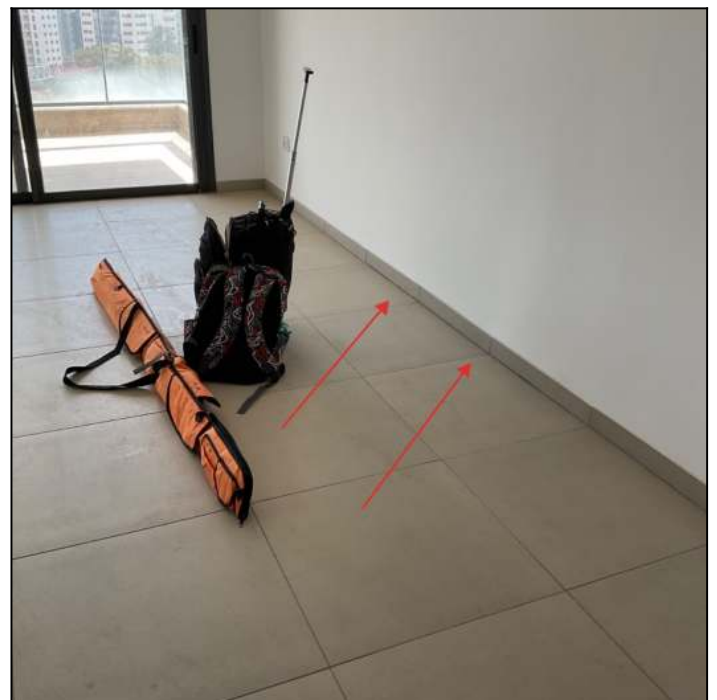
| <p>2.1 ממצא</p> <p>גימור לא אחיד, מחורר ובגוונים שונים של מלט ("רובה") במישקים בריצוף.</p> | |
| <p>מיקום</p> <p>אזורים שונים</p> | |

| <p>המלצה</p> <p>נדרש לחרוץ רובה קיימת באמצעות סכין מיוחדת המיועדת לכך ולבצע מילוי מחדש תוך הקפדה על גוון רובה אחיד, לנקות מישקים ולמלא מחדש בצורה מקצועית ואחידה. הסיבות לגוונים שונים ברובה יכולים לנבוע מרובה בגוון אחד שעולה על הגוון האחר באזורים בהם יש לבצע רובה בגוון ספציפי ו/או רובה מלאה בפולימרים ו/או צמנטים כתוצאה מיישום לקוי ולא מקצועי. רובה מחוררת נראית כאשר בוצע הרובה בצורה לא אחידה כאשר מתקיימת חוסר רציפות וקיימים אזורים לאורך אותה הפוגה (מישק) שחסר רובה. מדוע חשוב לבצע את התיקונים הנ"ל ולטפל בליקויים אלו: 1. אריחים - כאשר מים חוזרים למישקים סביב אריחים בהם אין רובה המים עלולים לערער את יחס הצמנט והמים במערכת הפולימר המחזיקה את האריח, יתרה מכך מכיוון שיש חוסר ברובה האריח עלול לזוז ואף להתנתק זאת בעקבות הוויברציות שהאריח מקבל. 2. מים עלולים לחדור במהלך ניקיון/תחזוקת הנכס אל מערכות התשתית של הדירה ולגרור לנזקים, נזקים אלו לא תמיד מופיעים בן יום אלה מתגלים לאחר תקופה והנם נזקים מתמשכים. 3. אסתטיקה (במיוחד כאשר מדובר בגוונים שונים). המלצה ליישום מקצועי של הרובע במהלך התיקון: 1. יש לחרוץ את המישקים ולנקותם משאריות דבק משלב יישום הריצוף ולאחר מכן שאיבה של הלכלוך שנוצר מהחריצה. 2. לאחר השאיבה יש להעביר סמרטוט לח במישקים. 3. הכנת הרובה להשמה בצורה נכונה בהתאם להוראות. 4. מילוי המישקים באמצעות מאלדג' גומי ובסיום העברת ספוג לח לקבלת רובה חלקה ומקצועית.</p> | |

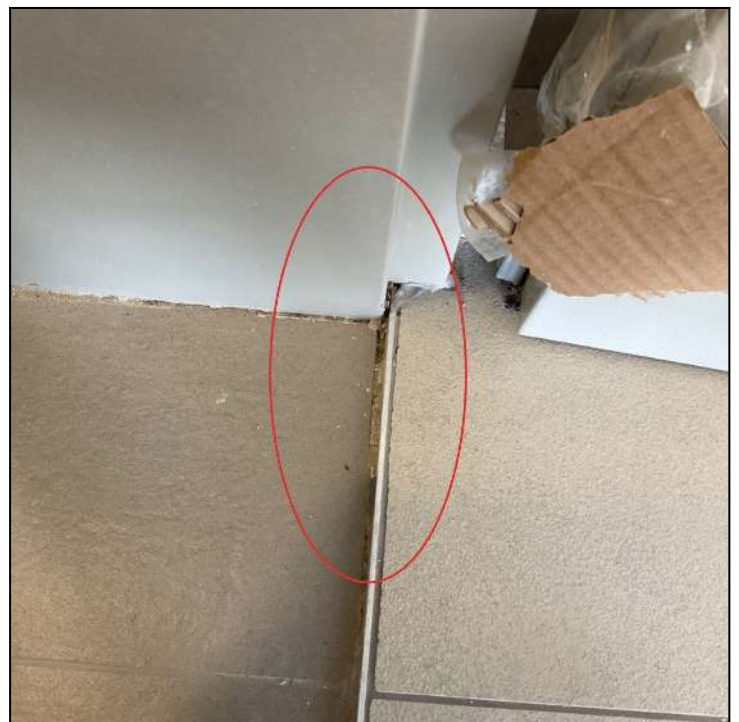
| <p>2.2 ממצא</p> | <p>חיתוך וגימור לא מקצועי של אריחים/שיפולים צמוד למזוזות הדלתות.</p> |
| <p>מיקום</p> | <p>מבואת כניסה</p> |

| <p>המלצה</p> | <p>נדרש לבצע בצורה תקינה ומקצועית</p> |

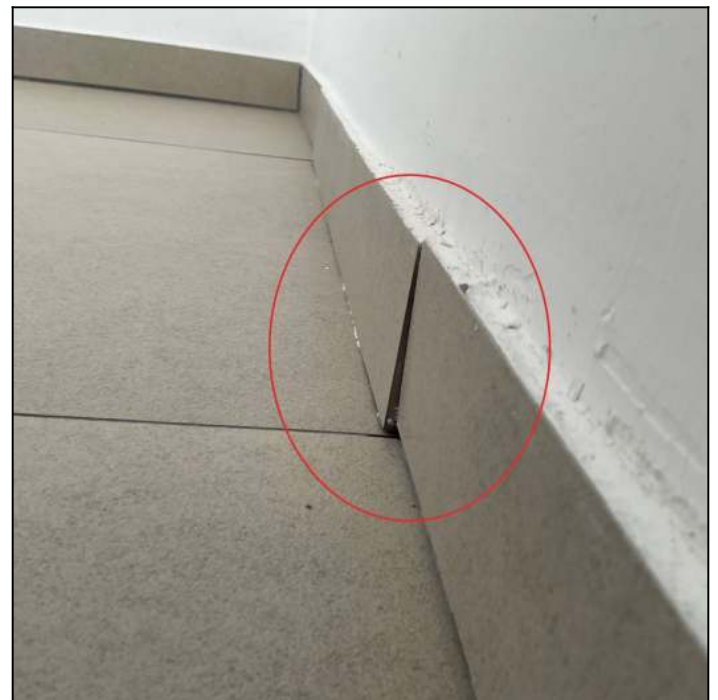
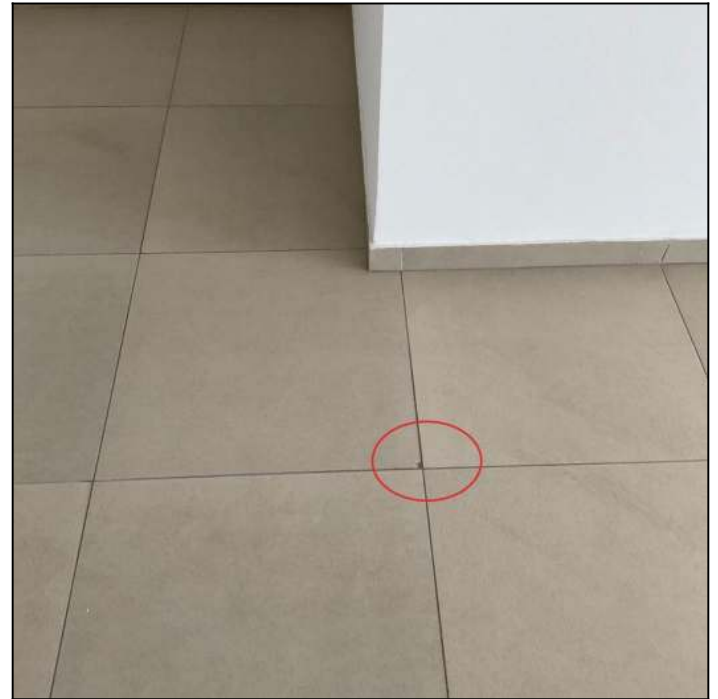
| אריחים בולטים/שקועים מכלל המשטח בתמונות הנ"ל. הליקוי נובע ממחסור במלט ו/או עבודה לקויה. | 2.3 ממצא |
| אזורים שונים | מיקום |
| [זאת בהתאם לנדרש בת"י 1555 חלק 3 סעיף 5.1.4.5, ת"י 789 ות"י 1555 חלק 3 גיליון תיקון מס' 1 האומר: הפרש הגובה המקסימלי המותר בין אריחים סמוכים לא יהיה גדול מ-1.5 מ"מ כאשר רוחב המישק בין הלוחות או האריחים הוא 3 מ"מ עד 5 מ"מ, ולא יהיה גדול מ-1.8 מ"מ כאשר רוחב המישק בין הלוחות או האריחים גדול מ-5 מ"מ] | תקן |

| נדרש לפרק האריחים ולרצף מחדש בצורה מקצועית וללא סטיות מהמישור | המלצה |

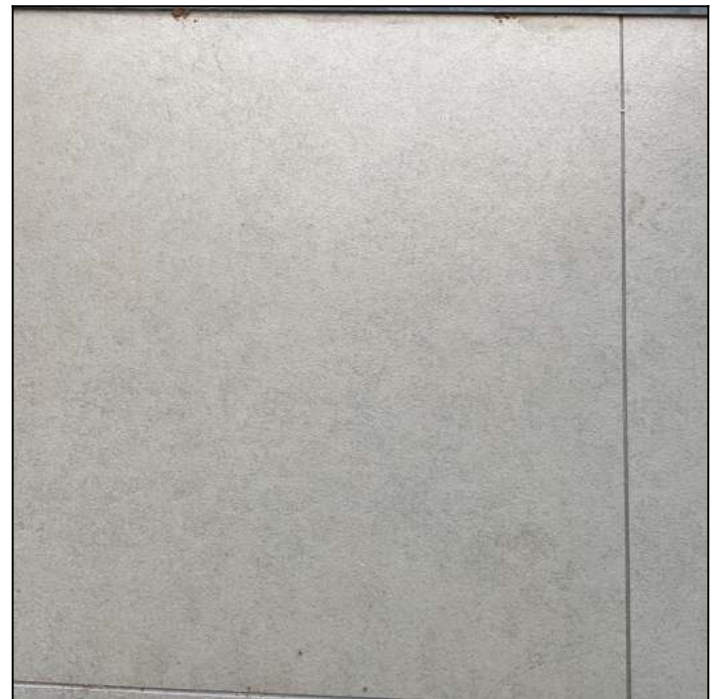
| 2.7 ממצא | לטענת הדייר בוצע ריצוף שלא בהתאם לבחירתו. |
| מיקום | כלל הנכס |

| המלצה | יש להתייעץ עם הספק, בהתאם לבדיקה והפתרון יושלם תמחור לסעיף זה. |

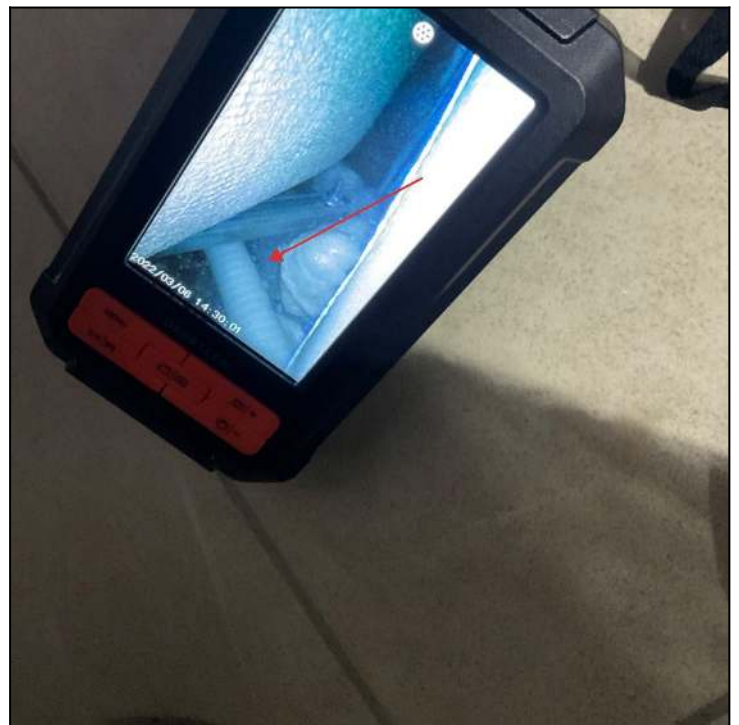
| | 3.2 ממצא בוצע צינור שרשורי מתחת לאמבטיה. |
| | מיקום חדר רחצה כללי |

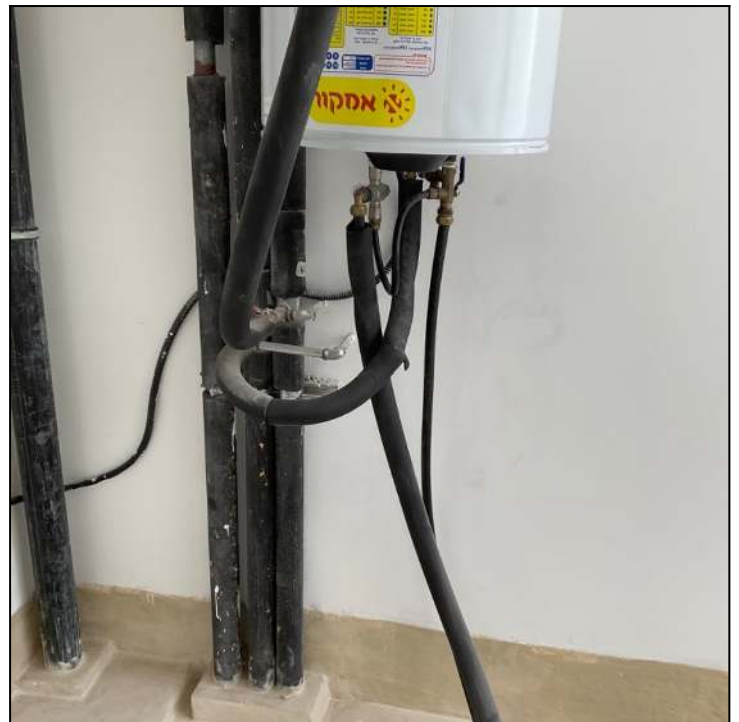
| חסר צינור ניקוז עודפים מהדוד | 3.5 ממצא |
| מסתור כביסה | מיקום |

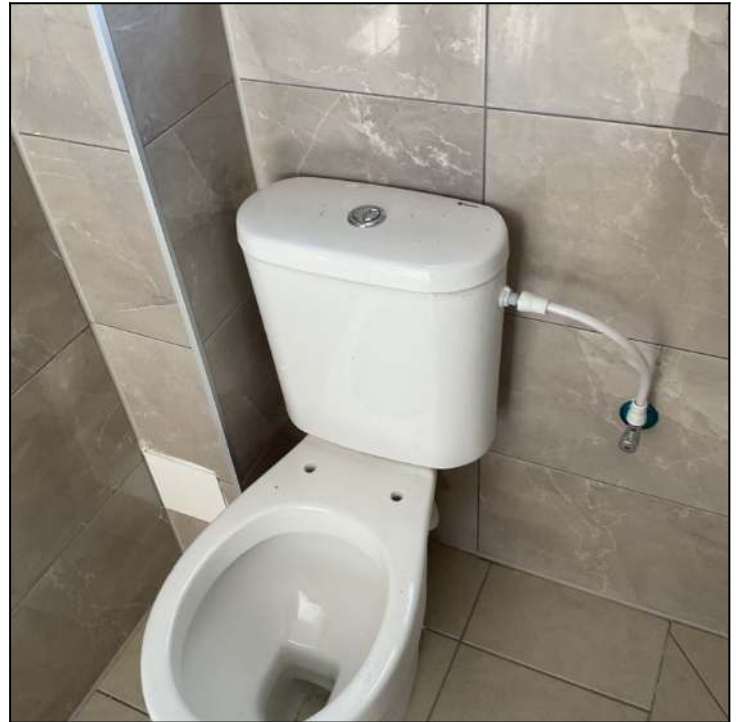
| לחצן הדחה לא מדיח את המים באסלה. | 3.6 ממצא |
| חדר רחצה הורים | מיקום |

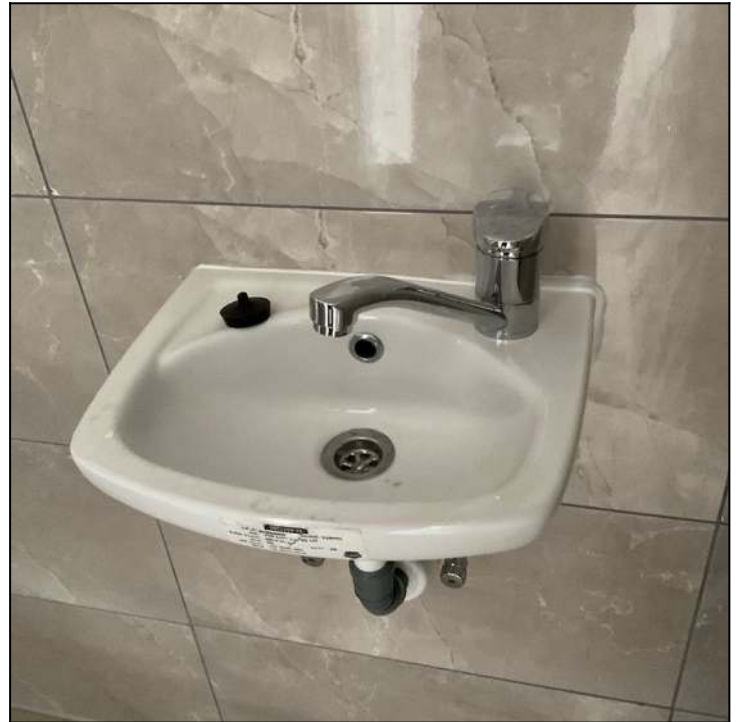
| 3.7 ממצא | בוצע ברז לא מותאם לגודל כיור רחץ. |
| מיקום | שירותי אורחים |

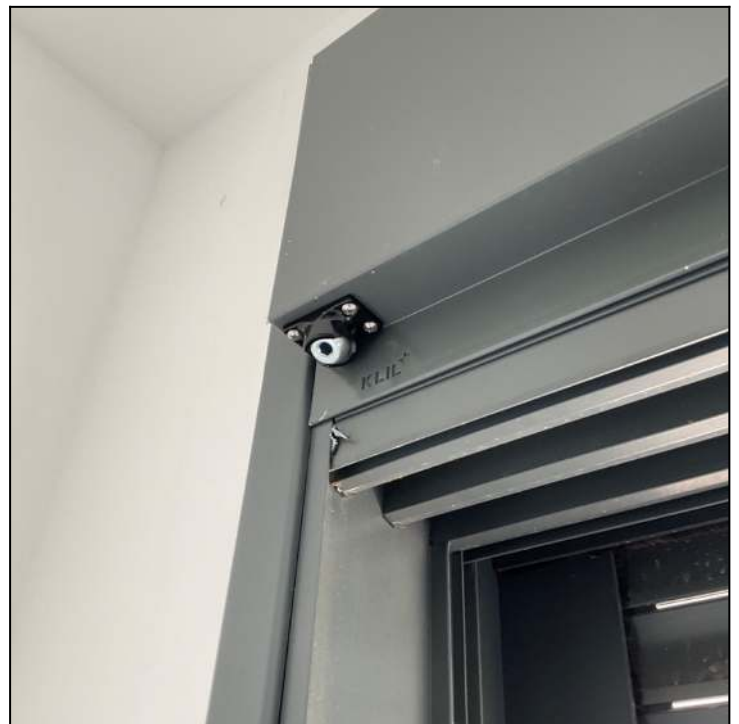
| חסרה ידית ביטחון (מנואלה) לפתיחת תריס מארגז התריס (במקרה של הפסקת חשמל). | 4.5 ממצא |
| חדר דיור (סלון) | מיקום |

| יש להשלים בהתאם למפרט מכר. | המלצה |

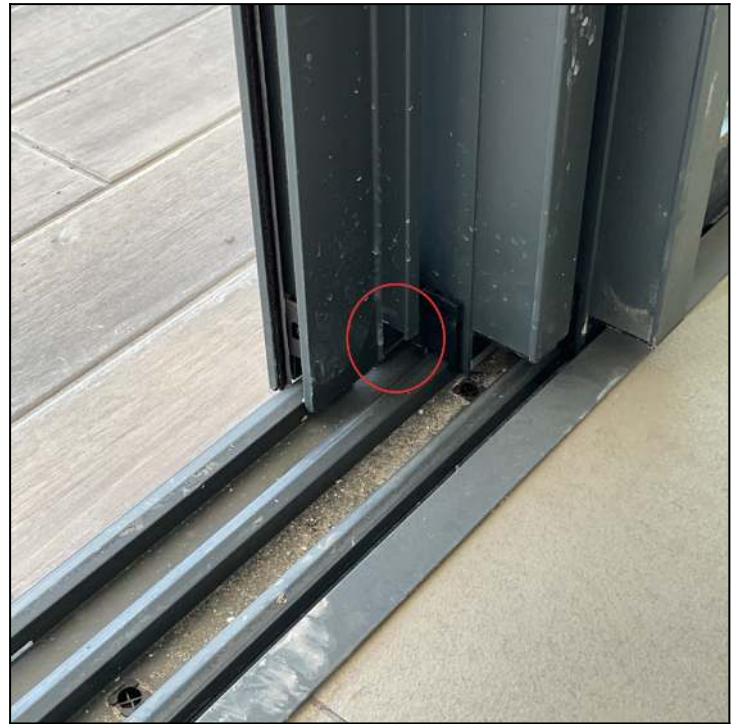
| 4.6 ממצא | חסרות סופיות מפלסטיק בקצוות חתוכים של פרופיל האלומיניום בויטרינה. |
| מיקום | חדר דיור (סלון) |

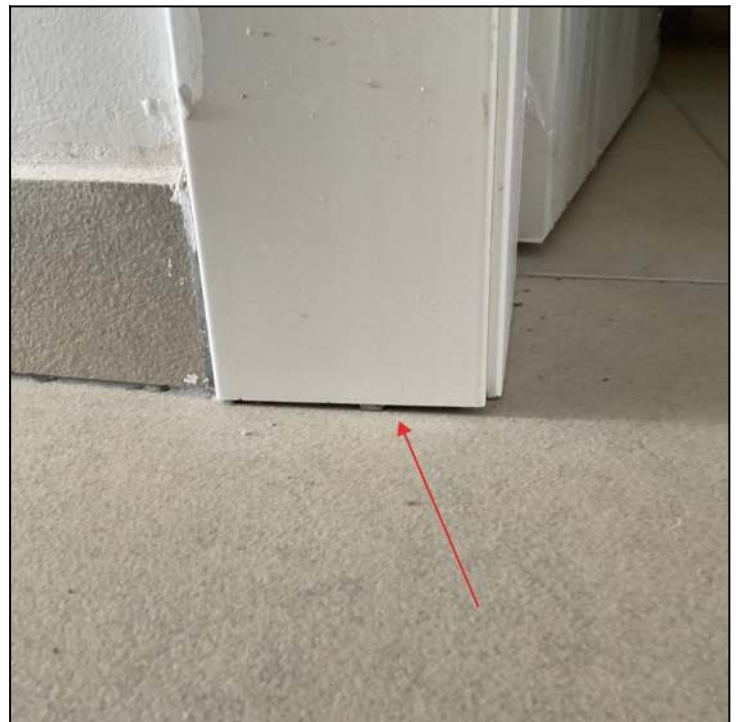
| 7.2 ממצא | דלת סף תחתון ללא גימור, ישנו חוסר באיטום במרווחים בתחתית הלבשות מלבן הדלת. |
| מיקום | כלל הנכס |

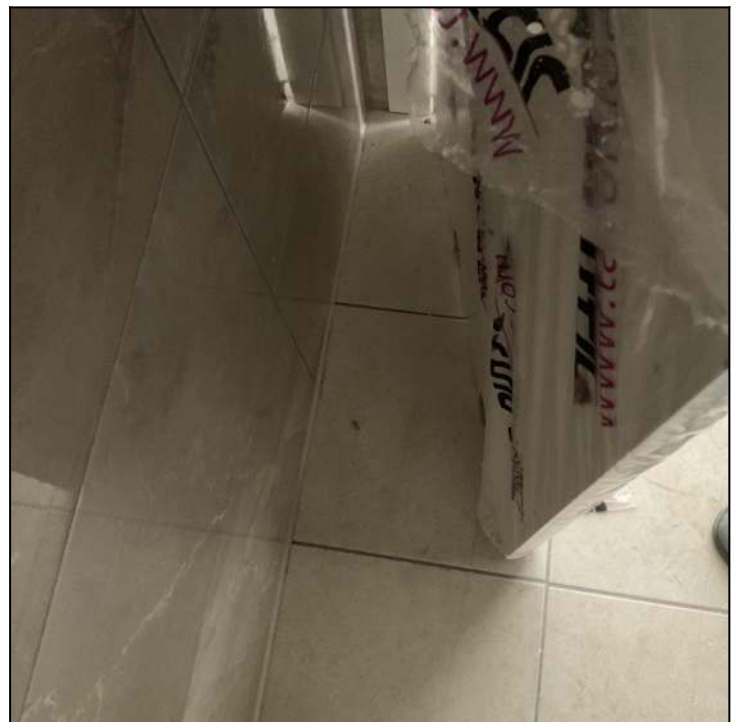
| 7.5 ממצא | חסרים עוצרי דלתות בדירה. |
| מיקום | כלל הנכס |

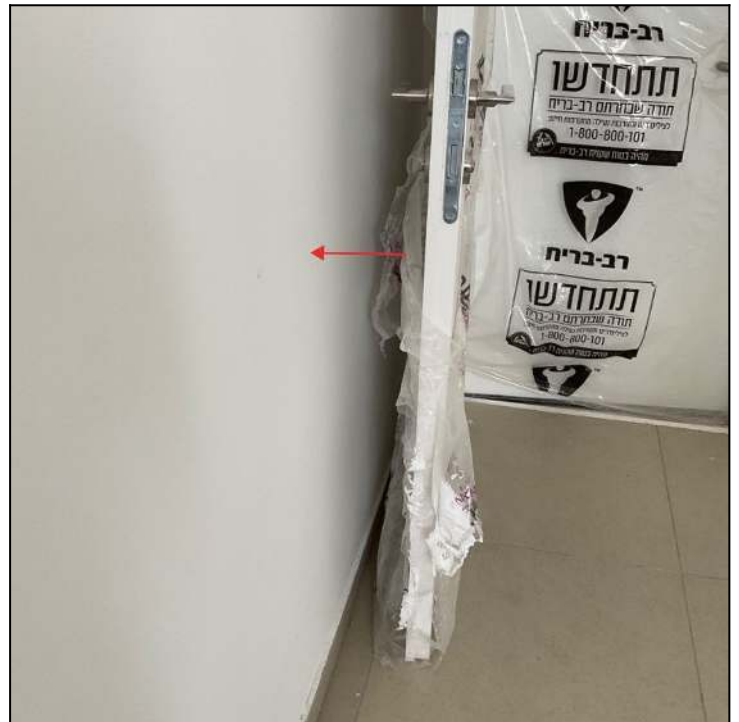
| 7.8 ממצא | דלת אינה מכוונת, לא נפתחת פתיחה מלאה. |
| מיקום | ממ"ד |

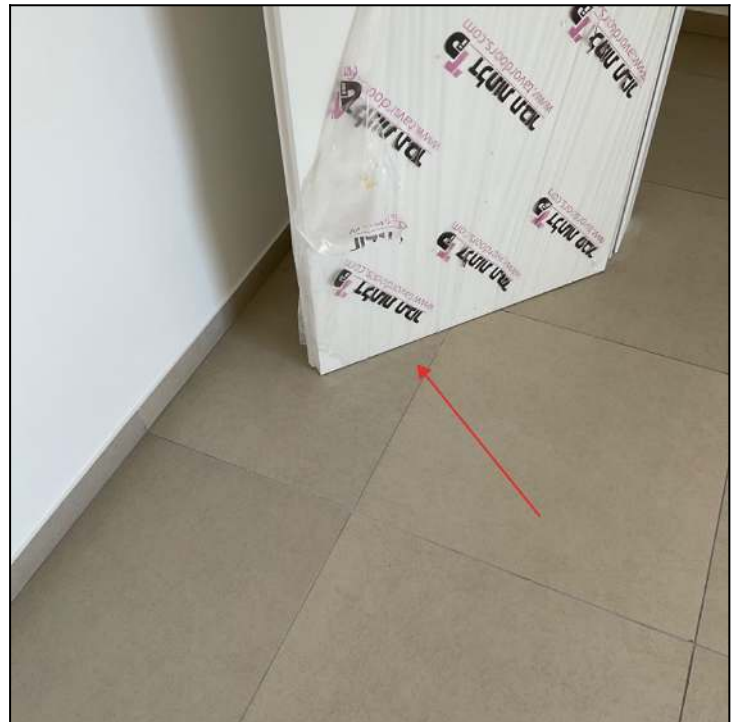
| 7.9 ממצא | דלתות מתחככות ברצפה. |
| מיקום | חדר שינה 3 |

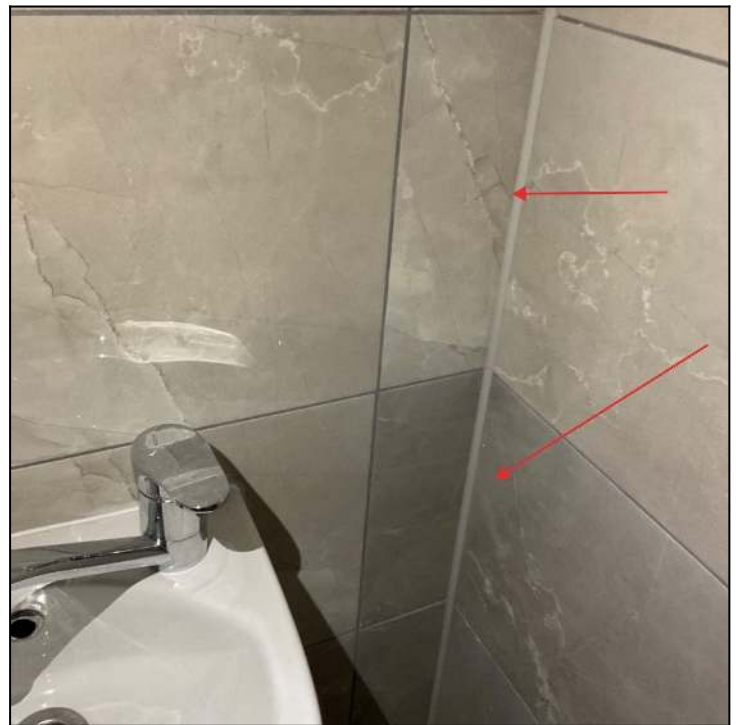
| | 8.7 ממצא הותקנו אריחים בגוון שונה. |
| | מיקום שירותי אורחים |
| תקן | [זאת בהתאם לת"י 314 - סעיף 3.2 - "לא יהיו הבדלים מהותיים בין גוני האריחים ומרקמיהם" (הבדלים בגוון שהם חלק מדגם האריח לא יחשבו פגמים)]. |

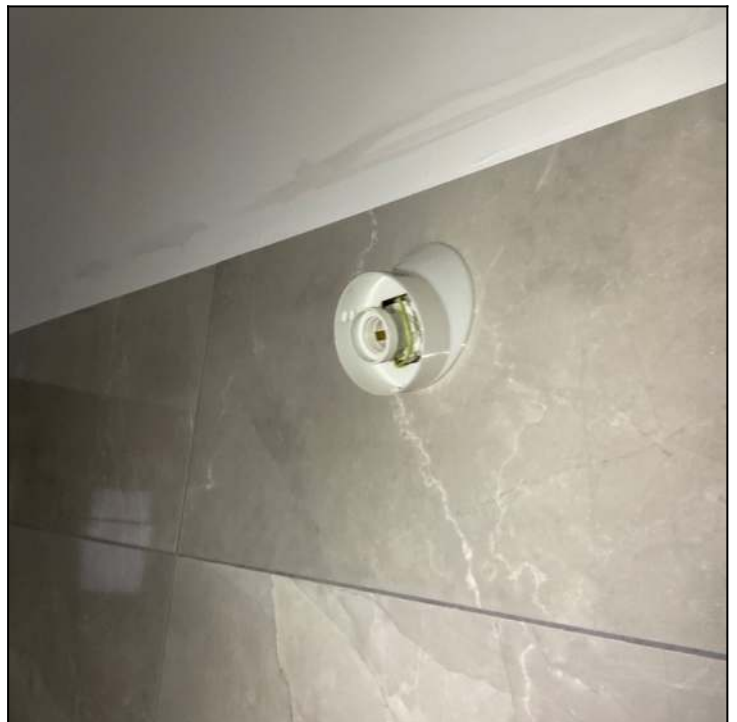
| חסרות ארמטורות הרמטיות. נדרשות להגנה בפני רטיבות. | 9.2 ממצא |
| חדרי רחצה | מיקום |

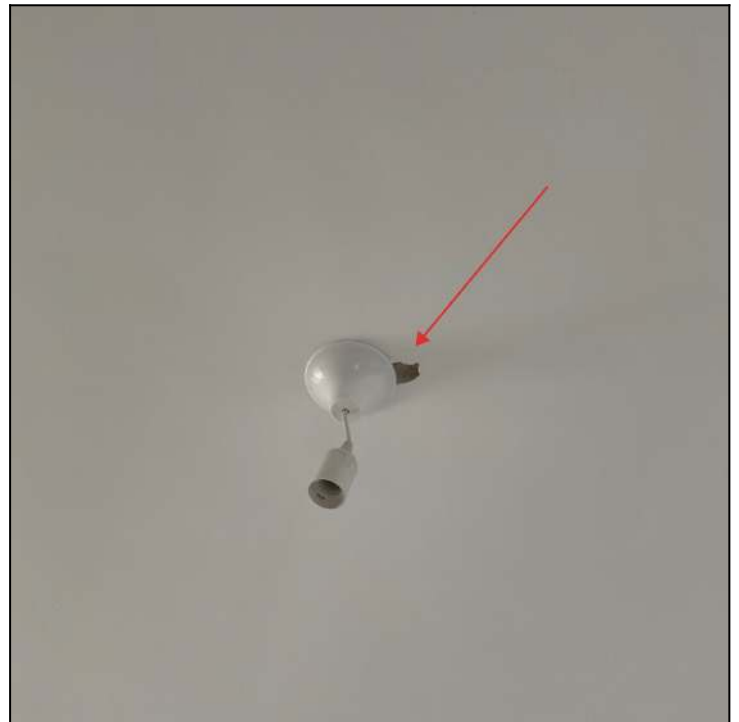
| 9.5 ממצא | גופי תאורה בולטים מפני החורים בתקרה. |

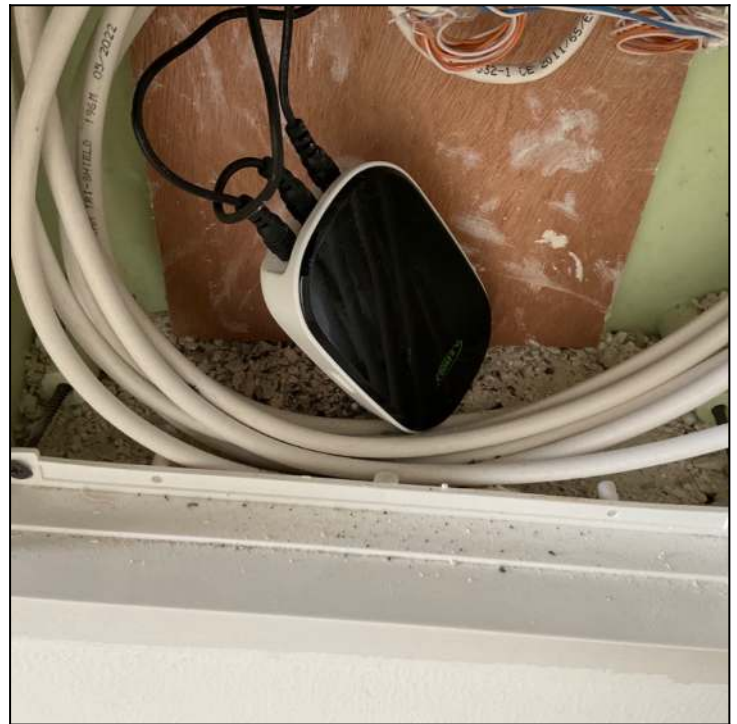
| 9.6 ממצא | שיירי פסולת בארון תקשורת. |

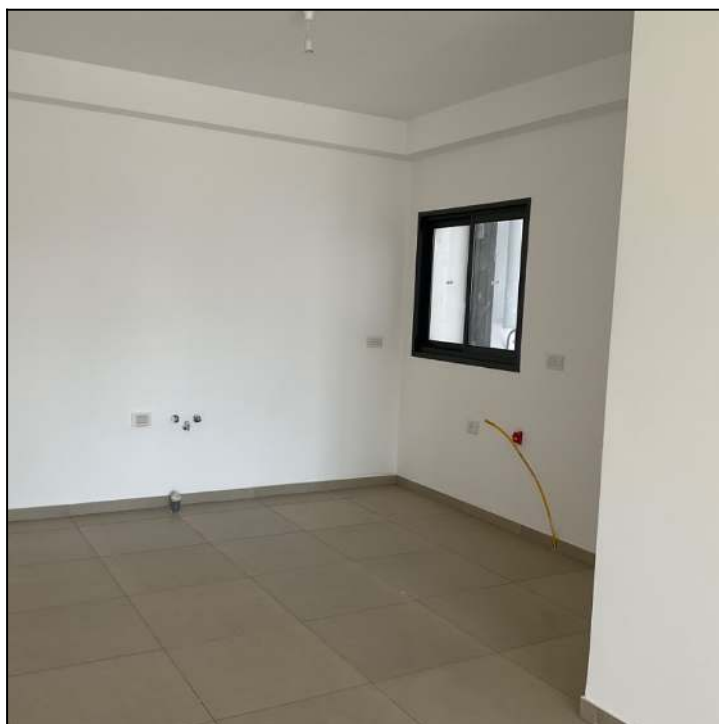
| 10.1 ממצא | לא הורכב מטבח. |

| הערה | לאחר השלמה לבדוק ליקויים ולטפל בהתאם. |

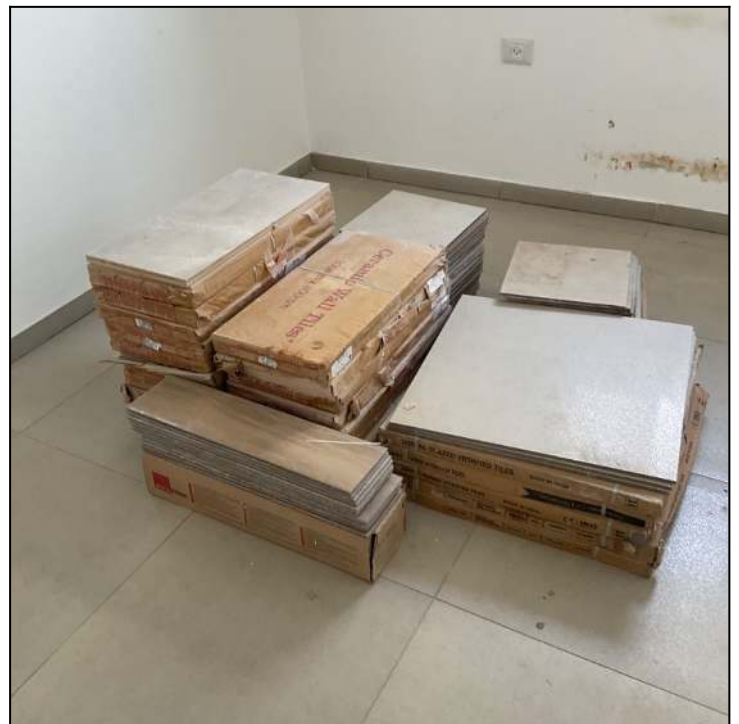
| קיים ציוד/ שאריות/ פסולת שאינן מאפשרות לבחון את הליקויים שמאחוריהם | 10.2 ממצא |
| ממ"ד | מיקום |

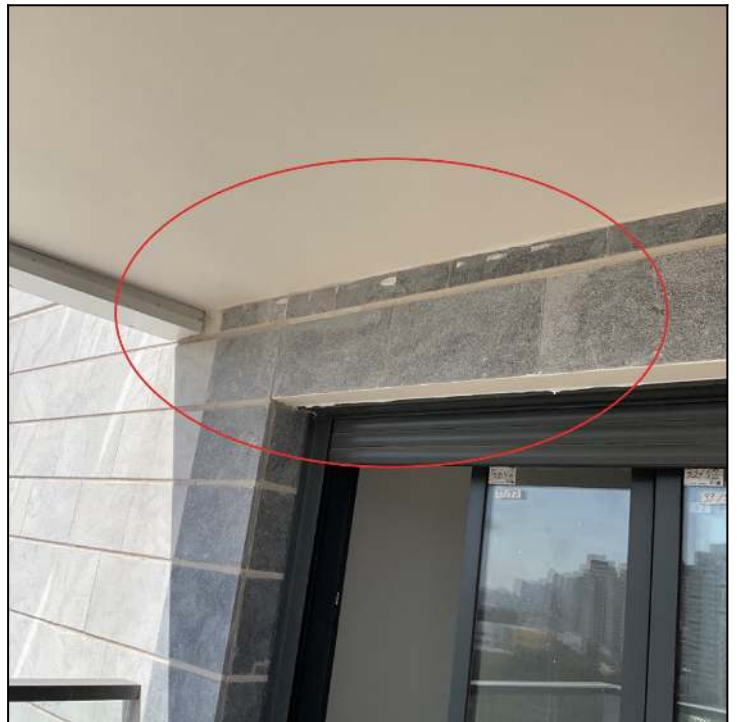
| קיימת פסולת בנייה, פולימרים, צמנטים, כתמים ונתזים של צבע וצמנט הן על הקירות והן על אביזרים. | 10.3 ממצא |
| מרפסת שמש | מיקום |

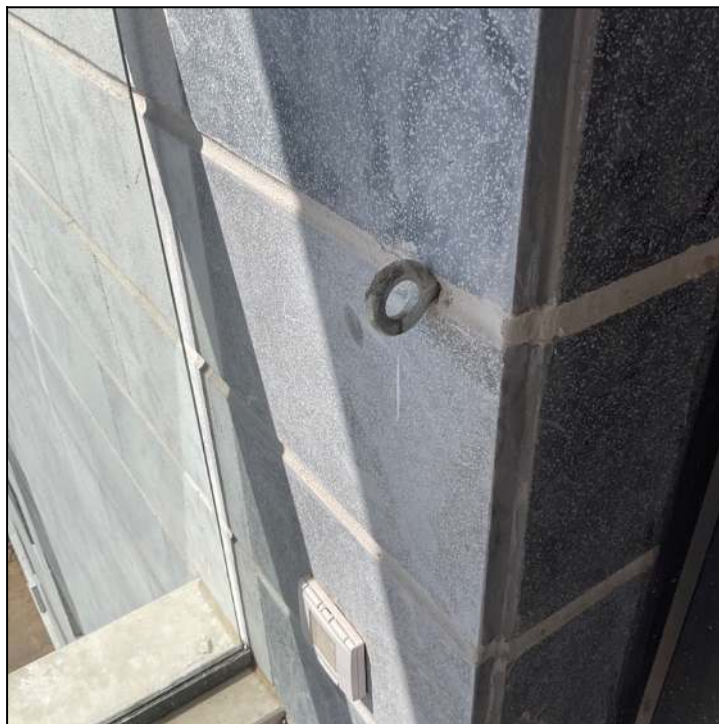
| 11.2 ממצא | נותר עוגן במישק. |

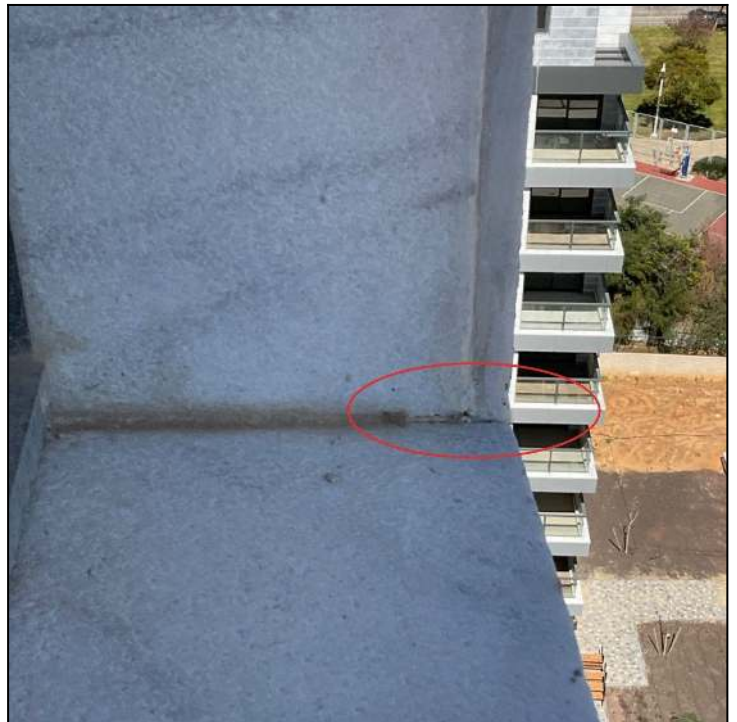
| 11.3 ממצא | חוסר באיטום בין אדני חלונות וגליפים. |
| מיקום | חדר שינה 2 |
