תאריך: 25.9.2024

הנדון: הנכס

ליקויי בנייה

חוות דעת מקצועית

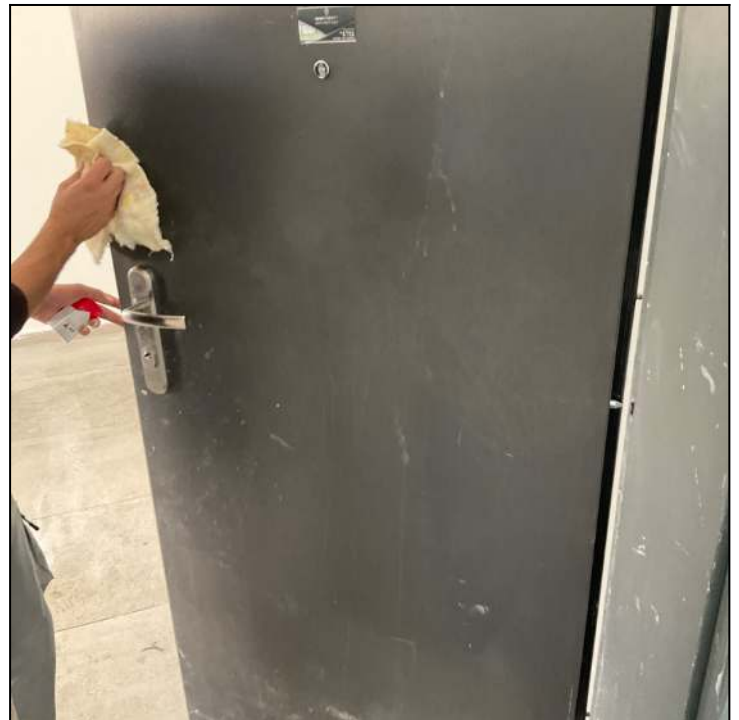
1.1 ממצא	דלת הכניסה משופעת שיריי צבע/לכלוך
מיקום	דלת כניסה
המלצה	נדרש להסיר ובמידה וישארו סימנים שאינם ניתנים להסרה, יש להחליף הציפוי.
תקן	זאת בהתאם לתקן 5044 חלק 1 סעיף 3.1.13 בדיקת מכלל הדלת/פגמים חזותיים - בודקים אם מצויים בפני הגימור פגמים אלה: טביעות אצבע, כתמים, מריחות צבע או דבק, חוסר אחידות בגוון, חלקים זרים, שריטות וקילוף. הדלת תעמוד בדרישה הנקובה בטבלה 2 - לא ייראו פגמים חזותיים.
הערכת עלות	250 ש"ח (מחיר ליחידה: 250 ש"ח, כמות: 1 קומפ')

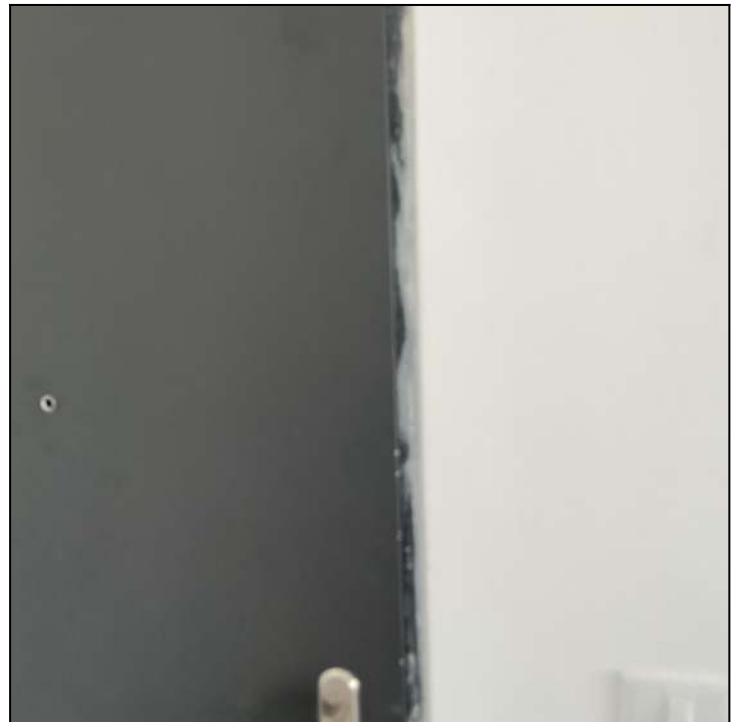
1.2 ממצא	לא בוצע סגר ביטחון
מיקום	דלת כניסה
המלצה	נדרש לכוון בצורה מקצועית.
תקן	זאת בהתאם לתקן 5044 חלק 1 סעיף 3.1.14 ובטלה 2 - "המנעול ולשון הבריח ייסגרו ויפתחו בקלות וללא הפרעות." זאת בהתאם לתקן 5044 חלק 2 סעיף 3.3.4: "המנעול, לשון המנעול וסגר הביטחון ייסגרו ויפתחו בקלות וללא הפרעות"
הערכת עלות	350ש (מחיר ליחידה: 350ש, כמות: 1 קומפ")

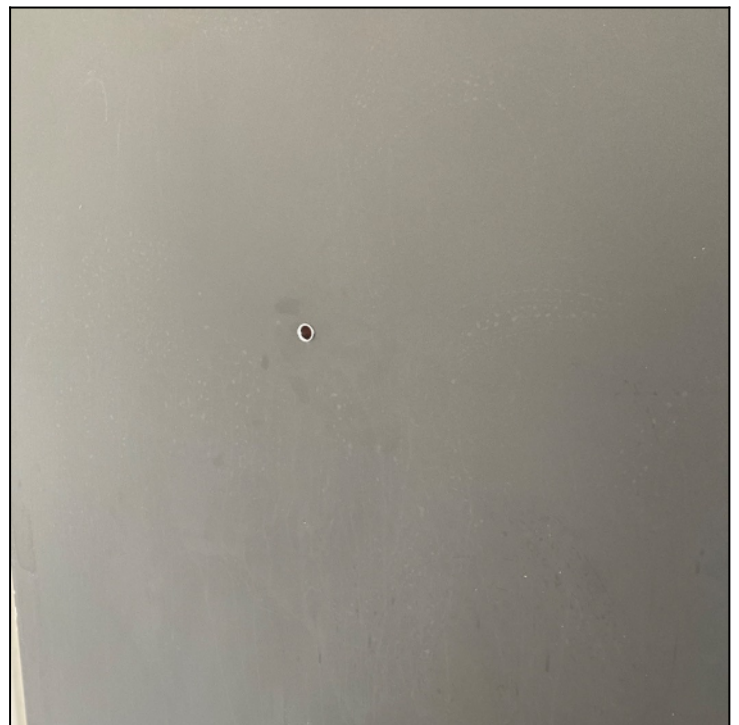
בדלת כניסה ראשית חסרה מכסה עין הצצה.	1.3 ממצא
דלת כניסה	מיקום
יש להרכיב.	המלצה
זאת בניגוד לת"י 5044 חלק 1 סעיף 2.4.4. - במכלל הדלת יורכבו חלקי פרזול ורכיבים נוספים לפי הצורך או לפי השימוש המיועד - עינית הצצה שתאפשר זיהוי האדם העומד מאחורי הדלת. ותקן 5044 חלק 2 סעיף 3.3.6 העינית - לא תראה פגיעה בעדשה החיצונית של העינית ובגימור האגף.	תקן
350 ש"ח (מחיר ליחידה: 350 ש"ח, כמות: 1 קומפ')	הערכת עלות

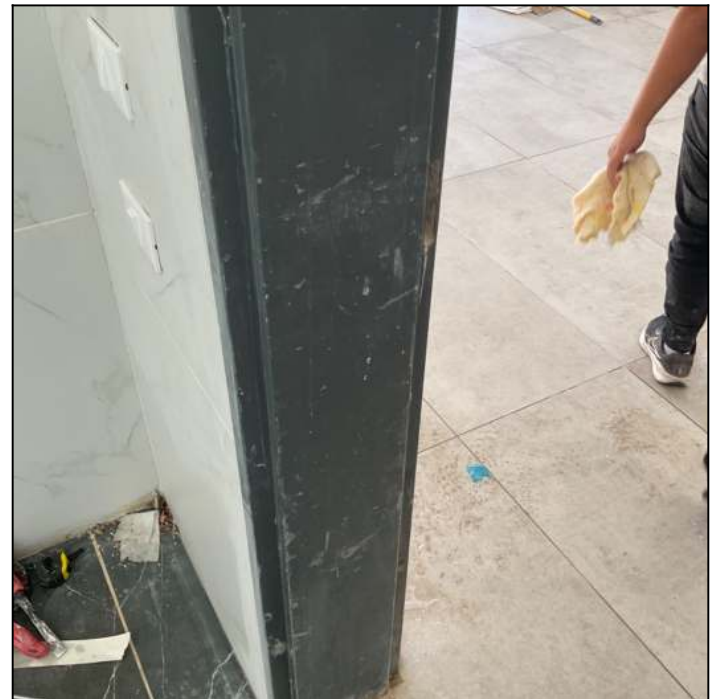
1.4 ממצא

מלבן דלת כניסה ראשית אינו צבוע כהלכה (פגום).
קיים סימני חלודה בתחתית המשקוף

תקן זאת בניגוד לת"י 5044 חלק 2 מכללי דלתות מגן: דלתות כניסה ראשית לדירות מגורים, למשרדים ולעסקים - התקנה, סעיף 3.3.1. - בדיקות לאחר התקנת מכלל הדלת/כללי - לפני עריכת הבדיקות מוודאים שהושלם גימור מכלל הדלת (צביעה או חיפוי), שהמכלל אינו פגום, שהורכבו בו כל האבזרים לפי תוכניות היצרן, ושכל החיבורים מהודקים כראוי.
זאת בניגוד לת"י 1922 חלק 2 מערכות צבע בבניינים: פלדה לא מבנית, סעיף 4.3.1 בדיקות המוצר המוגמר (הצבוע)/בדיקה חזותית - בודקים את הצבע בבדיקה חזותית, בזווית אלכסונית ומרחק 0.5 מטר מהשטח הנבדק. לא ייראו על הצבע שלפוחיות, בועות, חרירים, סימני נזילה או דמע, גימור הצבע וגוונו יתאימו לדרישות התכנון.

המלצה יש להסיר את הצבע הלקוי, לגרד את החלודה ולחדש צביעה.

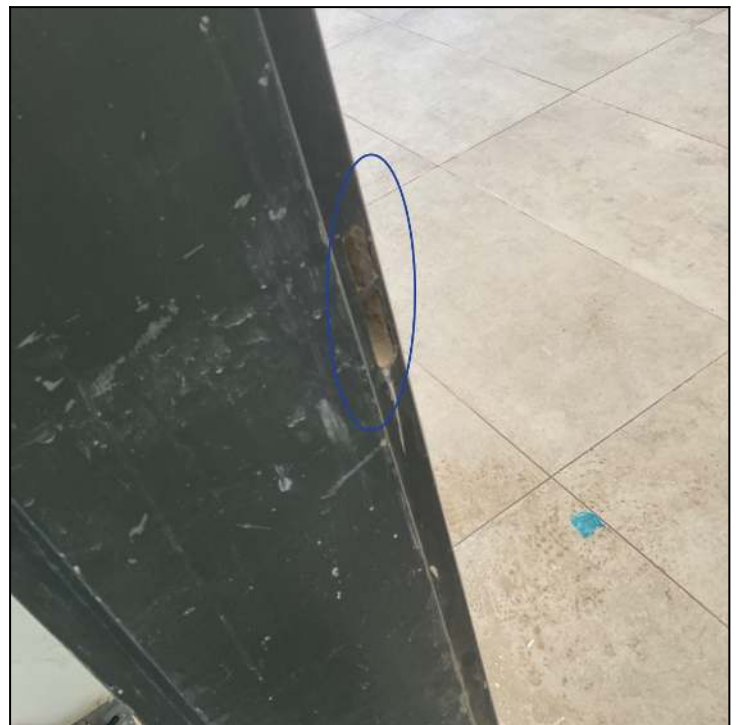
1.5 ממצא	לא בוצעו סופיות באזור בית המנעול
מיקום	דלת כניסה
המלצה	נדרש להשלים בצורה מקצועית
תקן	להלן תמונה שיכולה להוות דוגמה לכוונת כללי המקצוע ו/או התקנים הנותן עדות לדוגמא (יכולות להיות דוגמאות טובות נוספות אחרות מעבר לתמונה זו):
הערכת עלות	150 ש"ח (מחיר ליחידה: 150 ש"ח, כמות: 1 קומפ')

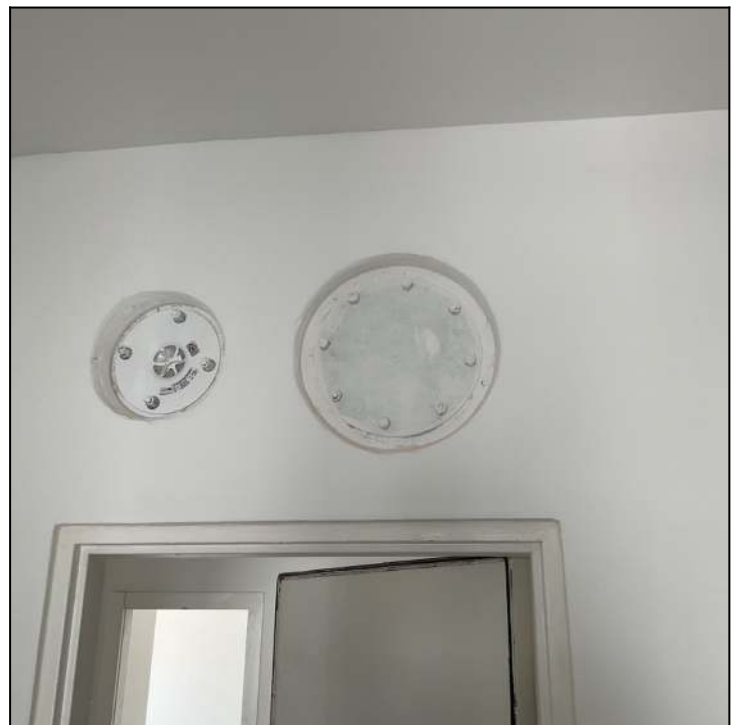
1.8 ממצא הפלאנצ' בפתח האוורור אינו צבוע כראוי.
	מיקום ממ"ד
	המלצה נדרש לחדש צביעה בצורה אחידה אסתטית ומקצועית.
	תקן זאת בהתאם לתקן 4422 חלק 3 סעיף 3.2 - צביעה וגימור. להלן תמונה שיכולה להוות דוגמה לכוונת כללי המקצוע ו/או התקנים הנותן עדות לדוגמא (יכולות להיות דוגמאות טובות נוספות אחרות מעבר לתמונה זו):
	הערכת עלות 400ש (מחיר ליחידה: 400ש, כמות: 1 קומפ')

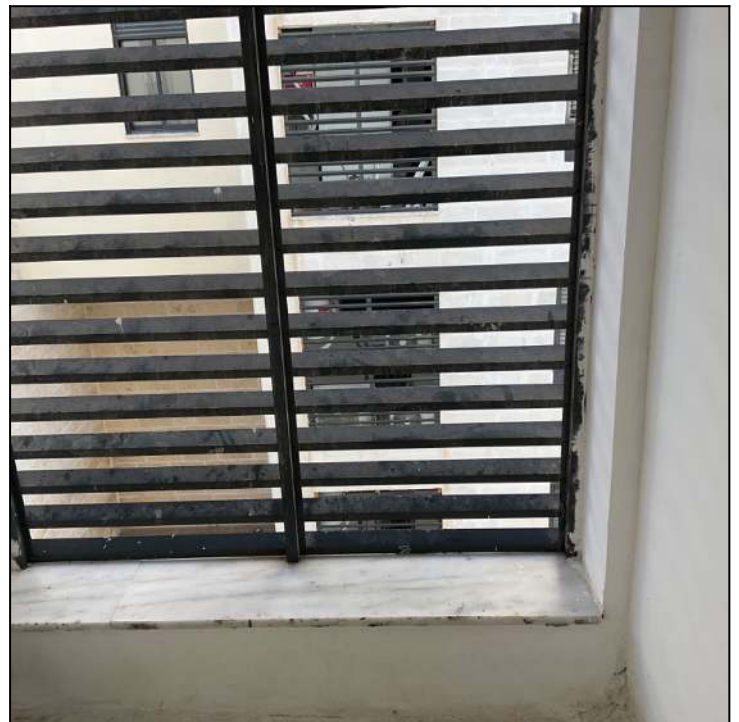
1.9 ממצא חסר רכיב אופקי לאורך המסתור.
	מיקום מסתור כביסה
	המלצה נדרש להשלים או נדרש להציג אישור קונסטרוקטור להתאמת המסתור לת"י 5100 סעיף 3.2.2.3-ב'.
	תקן [זאת בניגוד לתקן 5100 סעיף 3.2.2.1 - גובה המסתור מפני משטח הדריכה יהיה 105 ס"מ לפחות. אם המרווח בין קצה משטח הדריכה לבין המסתור אינו גדול מ-10 ס"מ, יכלול המסתור רכיב אופקי בהתאם למתואר בסעיף 3.2.2.2; הרכיב האופקי יימצא לכל אורך המסתור. אם המרווח בין קצה משטח הדריכה לבין המסתור גדול מ-10 ס"מ, יש להציב בקצה משטח הדריכה מעקה המתאים לדרישות התקן הישראלי ת"י 1142.] להלן תמונה שיכולה להוות דוגמה לכוונת כללי המקצוע ו/או התקנים הנותן עדות לדוגמא (יכולות להיות דוגמאות טובות נוספות אחרות מעבר לתמונה זו):
	הערכת עלות 800 ₪ (מחיר ליחידה: 800 ₪, כמות: 1 קומפ')

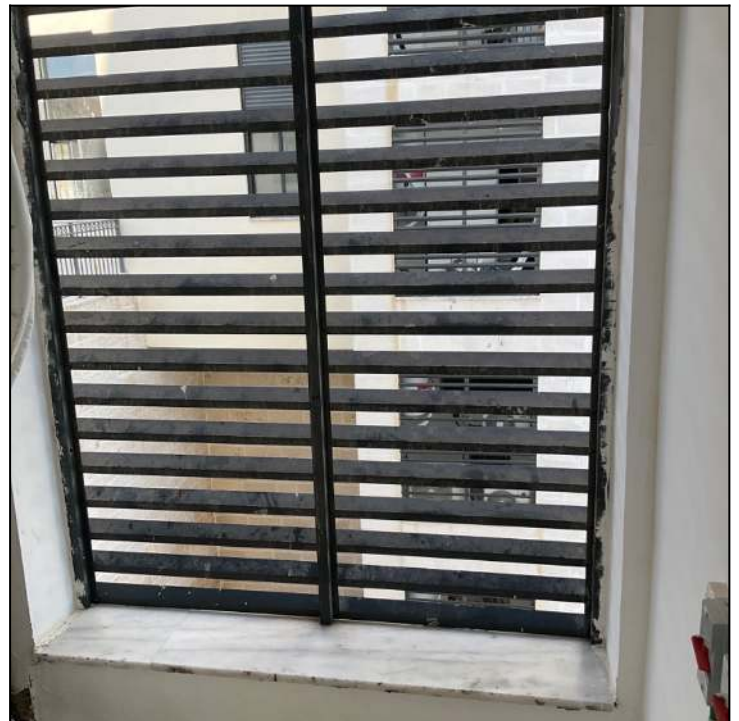
לא הותקנה תווית אזהרה על מסתור הכביסה.	1.10 ממצא
מסתור כביסה	מיקום
יש להתקין תווית ובה לרשום "אין לטפס על המסתור, אין להישען עליו ואין לעשות בו שינויים ללא ייעוץ אדריכלי והנדסי".	המלצה
[זאת בהתאם לדרישות בתקן 5100 סעיף 2.1.3 - יצרן המסתור יספק תווית שרוחבה 20 ס"מ וגובהה 10 ס"מ, העשויה מחומר בר-קיימה. על התווית תירשם באופן ברור וקריא אזהרה במילים אלה: "אין לטפס על המסתור, אין להישען עליו ואין לעשות בו שינויים ללא ייעוץ אדריכלי והנדסי". האזהרה תירשם באותיות אדומות על גבי רקע לבן. תווית האזהרה תחובר בכל דירה, במקום הנראה לעין, בצידו הפנימי של המסתור או בחלק הבניין שעל יד המסתור.] להלן תמונה שיכולה להוות דוגמה לכוונת כללי המקצוע ו/או התקנים הנותן עדות לדוגמא (יכולות להיות דוגמאות טובות נוספות אחרות מעבר לתמונה זו):	תקן
100ש (מחיר ליחידה: 100ש, כמות: 1 קומפ')	הערכת עלות

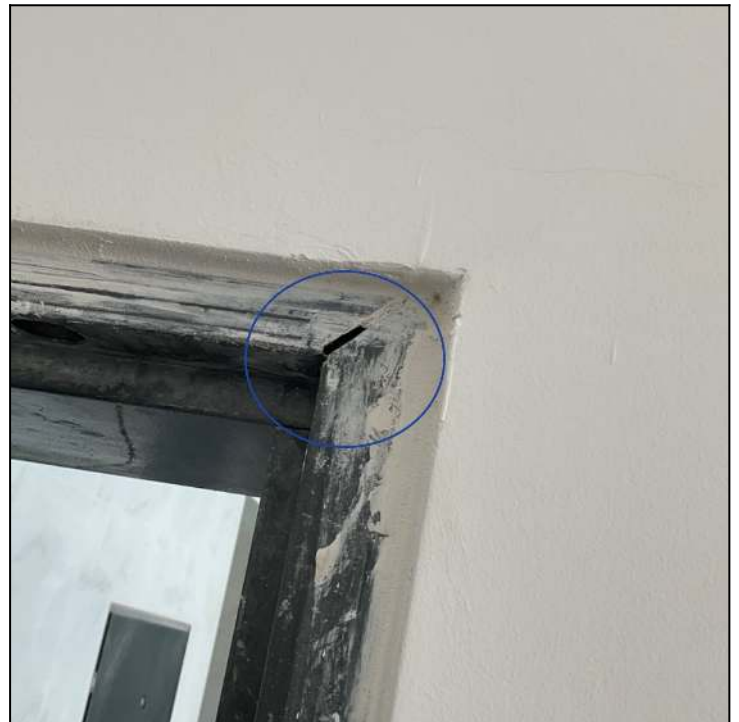
1.11 ממצא	במלבן דלת הכניסה גרוגג לא מותאם, פינות מסגרת פתוחות, חוסר דיוק בהתקנה.
מיקום	דלת כניסה
המלצה	יש לבצע השלמות עם שפכטל על מנת שלא יראו את מרווחים ולבצע צביעה מחדש.
הערכת עלות	400 ש"ח (מחיר ליחידה: 400 ש"ח, כמות: 1 קומפ')

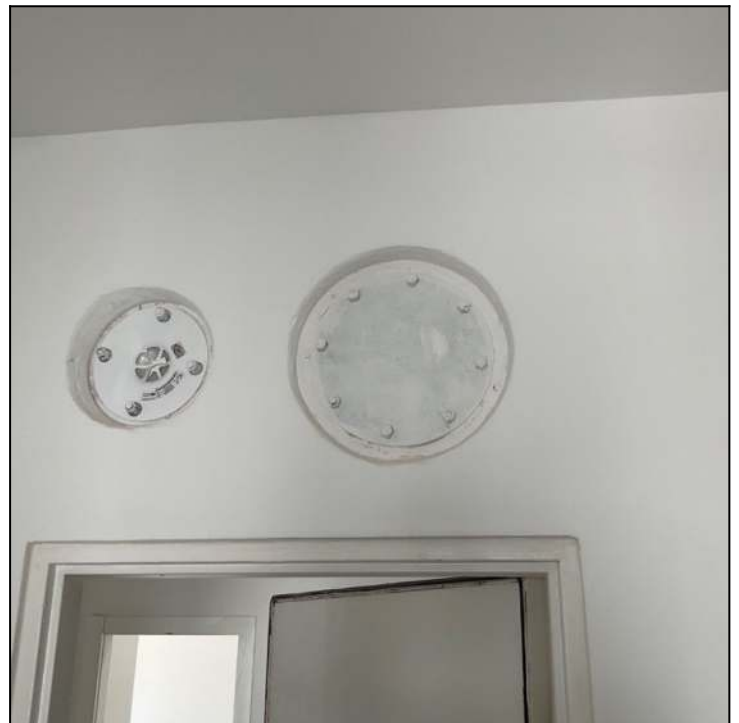
בוצע פלאנג' 8 צול אחד ולא ניתן לקרר את הממד באמצעות שרוול מיזוג אוויר אלא ע"י מתאם התקן עומר או עידו לפלאנג' 8 צול	1.14 ממצא
ממ"ד	מיקום
.	המלצה

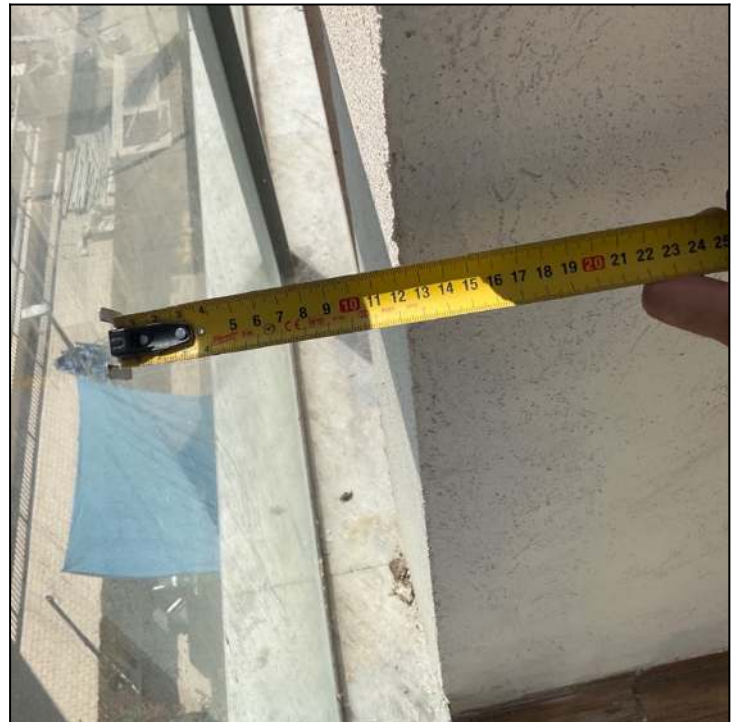
1.15 ממצא	מרחק בין רכיבי המעקה ו/או בין רכיבי המעקה והקיר גדול מ- 10 ס"מ בניגוד לתקן
מיקום	מרפסת שמש
המלצה	נדרש להשלים רכיב זכוכית נוסף לצמצום המרווח
תקן	[בניגוד לת"י 1142 סעיף 6.1.4.1 לפיו – אסור בכל הבניינים למעט בבנייני תעשייה, מלאכה או אחסון ומקומות שנועדו לגישה של אנשי אחזקה שכדור שקוטרו גדול מ- 10 ס"מ יעבור בין רכיבי המעקה או בין רכיבי המעקה לבין הקיר.]
הערכת עלות	900 ש"ח (מחיר ליחידה: 900 ש"ח, כמות: 1 קומפ')

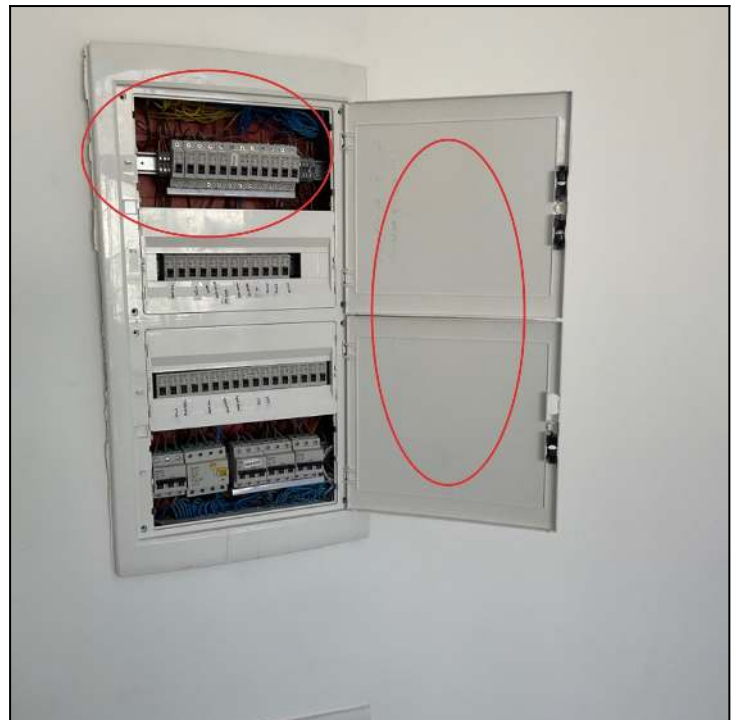
<p>לא בוצע סימון הנתיכים בלוח החשמל. חסרה מסגרת בפחם הלוח, סגירת מקומות ריקים</p>	<p>2.1 ממצא</p>
<p>מבואת כניסה</p>	<p>מיקום</p>
<p>יש לבצע סימון הנתיכים.</p>	<p>המלצה</p>
<p>תקן</p> <p>[זאת בניגוד לתקנות החשמל (התקנת לוחות במתח עד 1000 וולט) סעיף 14 הקובע כי: " (א) מבטחים, מפסקים וציוד המשמש למדידה, בקרה והתרעה יסומנו בהתאם לייעודם. (ב) בלוח בעל מבטח ראשי של 100 אמפר או יותר והמצויד בסרגל הדקים, יסומנו גם ההדקים והמוליכים המחוברים אליהם. (ג) כבלים ומובילים המגיעים ללוח, למעט במיתקן ביתי, יסומנו בהתאם לייעודם. (ד) כל הסימונים יהיו ברורים ובני-קיימא".]</p> <p>להלן תמונה שיכולה להוות דוגמה לכוונת כללי המקצוע ו/או התקנים הנותן עדות לדוגמא (יכולות להיות דוגמאות טובות נוספות אחרות מעבר לתמונה זו):</p>	
<p>500 ש"ח (מחיר ליחידה: 500 ש"ח, כמות: 1 קומפ')</p>	<p>הערכת עלות</p>

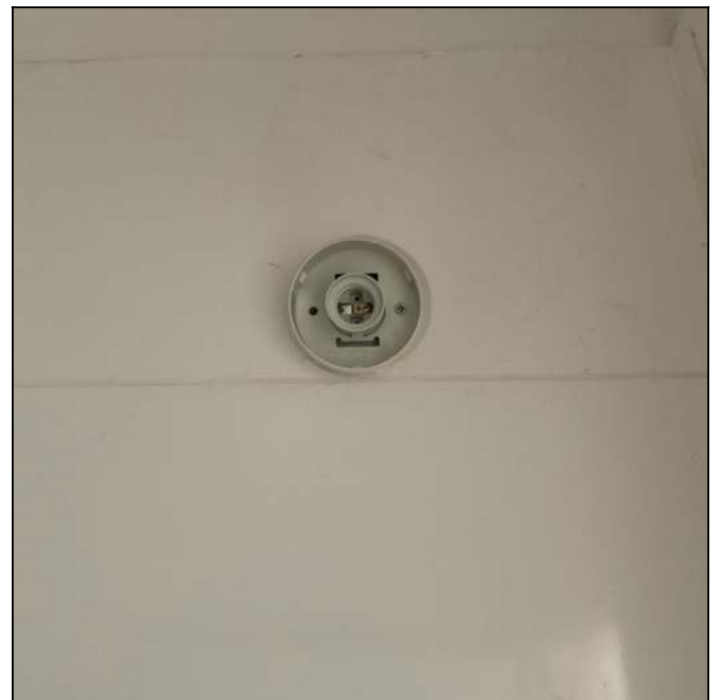
רחצה הורים

חסרות ארמטורות הרמטיות. נדרשות להגנה בפני רטיבות.	2.3 ממצא
אזורים שונים	מיקום
יש להתקין כיסויי זכוכית כנדרש בתקנות החשמל.	המלצה
[זאת בניגוד לתקנות החשמל (מעגלים סופיים הניזונים ממתח נמוך) 1984 - סעיף 27 - לפיו "מנורה בחדר האמבטיה או מקלחת, תהיה מוגנת בפני חדירת רטיבות בהתאם לתנאים במקום ההתקנה".] להלן תמונה שיכולה להוות דוגמה לכוונת כללי המקצוע ו/או התקנים הנותן עדות לדוגמא (יכולות להיות דוגמאות טובות נוספות אחרות מעבר לתמונה זו):	תקן
500ש (מחיר ליחידה: 500ש, כמות: 1 קומפ')	הערכת עלות

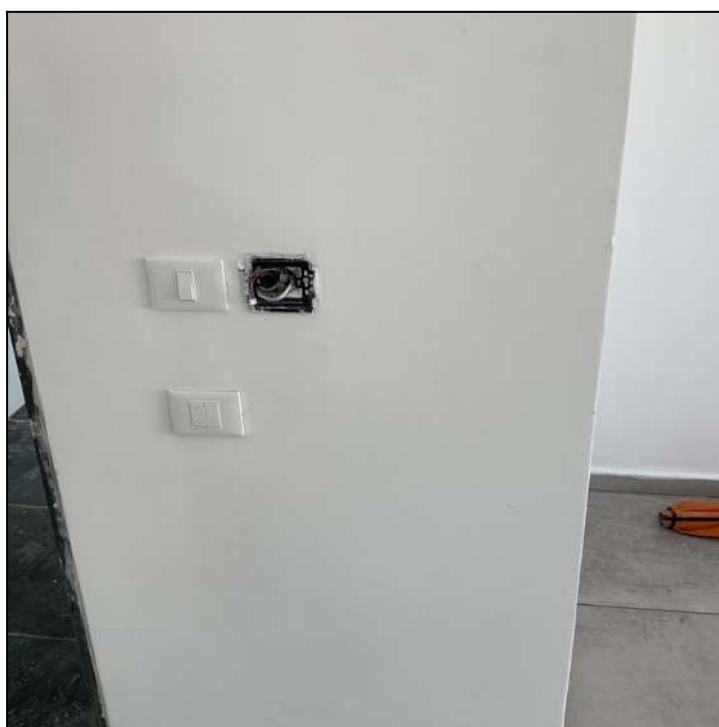
חסר אינטרקום	2.7 ממצא
מבואת כניסה	מיקום
נדרש להשלים בהתאם למפרט מכר	המלצה

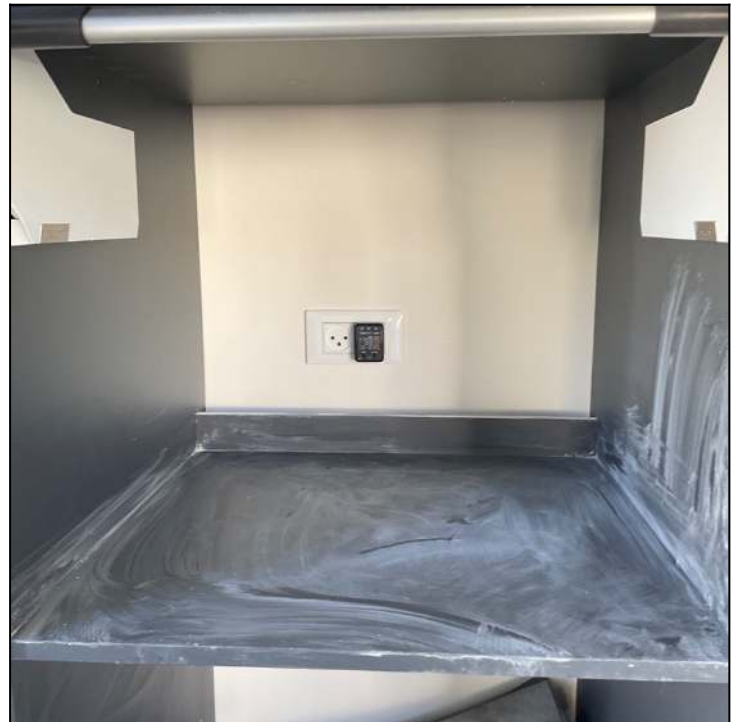
שקע חשמל לא עובד	2.8 ממצא
מטבח	מיקום
נדרש לתקן בצורה מקצועית	המלצה
500 ש"ח (מחיר ליחידה: 500 ש"ח, כמות: 1 קומפ')	הערכת עלות
עלות תמחור ראשונית	הערה

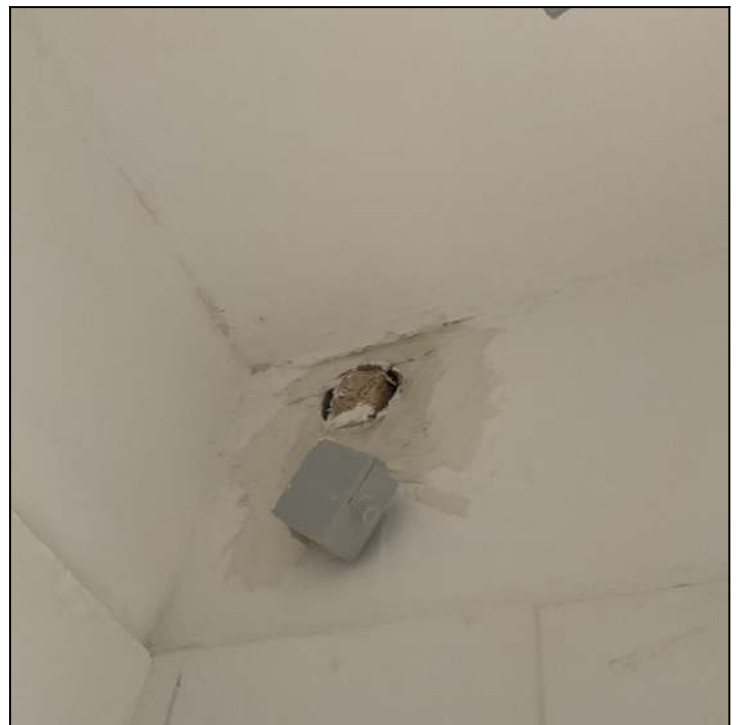
2.9 ממצא	חוסר אמצעי אוורור בחדר שירות (לדוג' וונטה חשמלית)
מיקום	שירותי אורחים
המלצה	יש להשלים ונטה תקנית בכל חדר שרות אשר אין בו פתח אוורור חיצוני בהתאם לפתרון המתאים ביותר לפי תקנות התכנון והבניה סימן ד' סעיפים 2.44-2.46
תקן	זאת בניגוד לתקנות התכנון והבנייה סימן ד': איור חדר שירות סעיף 2.4
הערכת עלות	800 ₪ (מחיר ליחידה: 800 ₪, כמות: 1 קומפ')

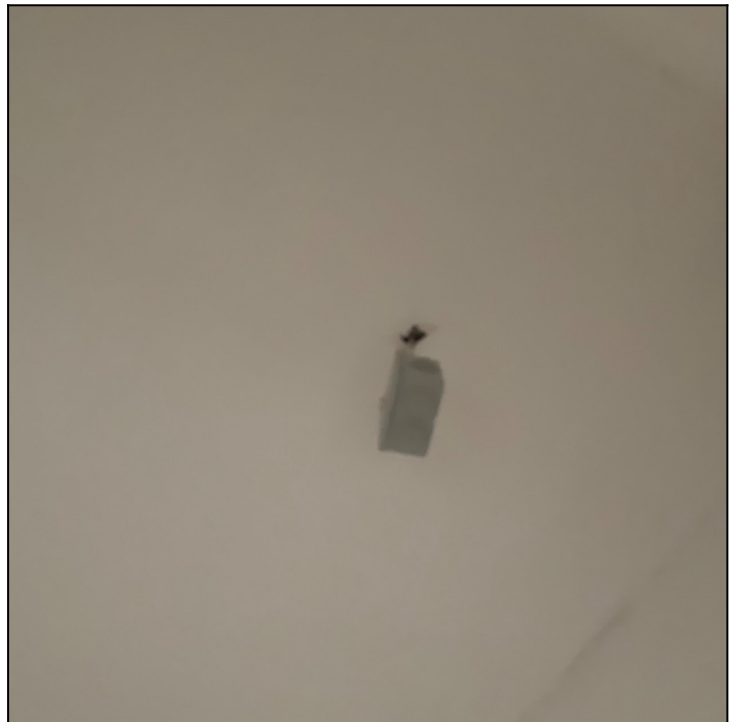
2.10 ממצא	לא בוצע גוף תאורה
מיקום	שירותי אורחים
המלצה	נדרש להשלים
הערכת עלות	400 ש"ח (מחיר ליחידה: 400 ש"ח, כמות: 1 קומפ')

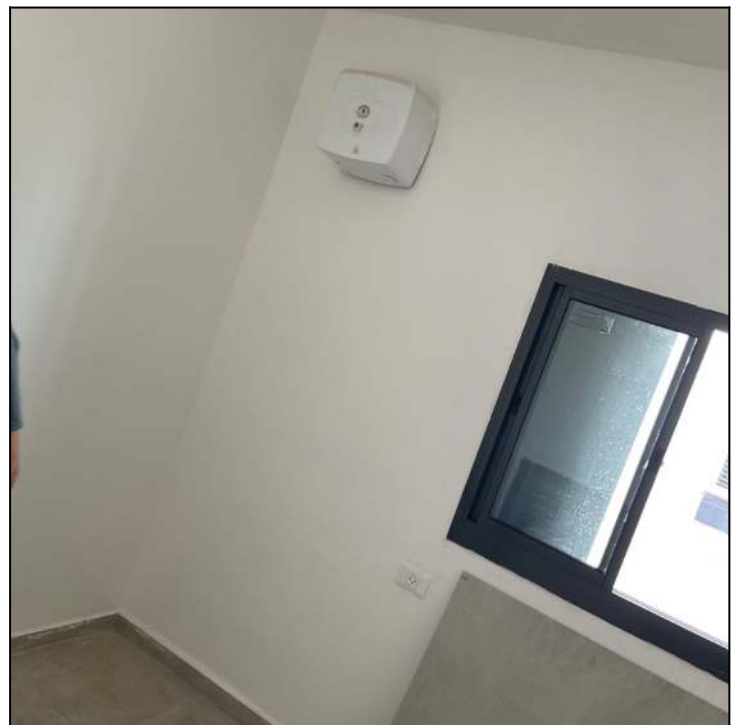
2.11 ממצא מיקום תקע ליד מערכת סינון אוויר גדול ממטר
	מיקום ממ"ד
	המלצה נדרש לבצע את מיקום התקע בהתאם לתקנות
	תקן זאת בהתאם לתקנות ההתגוננות האזרחית התש"ן - 1990 סעיף 215 א' לפיו: "במרחב מוגן דירתי יותקנו 3 בתי תקע חד מופעיים (פזיים) לפחות, אחד מבתי התקע ימוקם ליד צינור לכניסת אוויר במרחק שלא יעלה על מטר אחד. . ."
	הערכת עלות 1,500ש (מחיר ליחידה: 1,500ש, כמות: 1 קומפ')

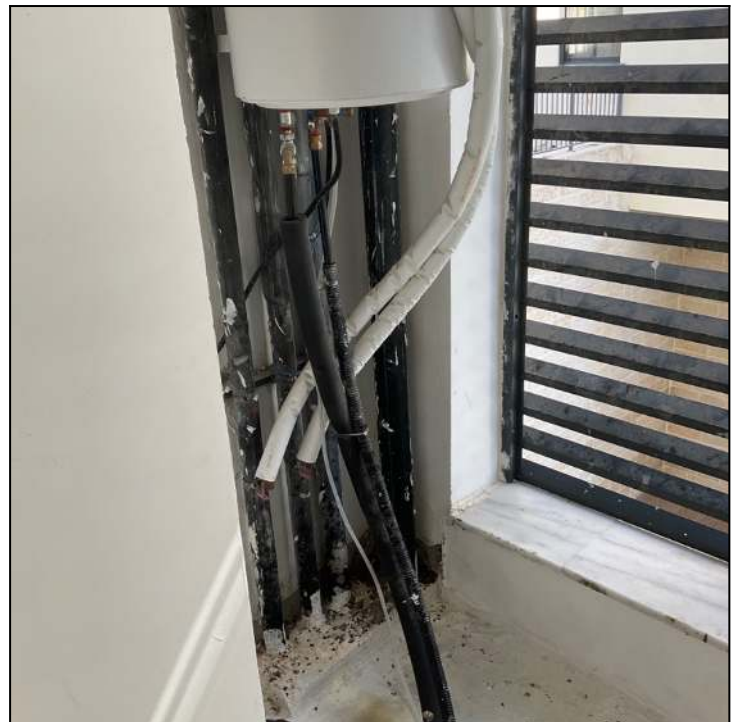
<p>לא בוצע חיבור בין קטעי הבידוד התרמי למניעת הפסדי חום, חדירת רטיבות, נזק מקרני השמש, פגיעה או פתיחה מכנית. בנוסף, לא בוצע ליפוף ע"ג בידוד תרמי של צנרת מים חמים בדוד</p>	<p>3.5 ממצא</p>
<p>מסתור כביסה</p>	<p>מיקום</p>
<p>נדרש לבצע בצורה תקינה ומקצועית בהתאם לתקן.</p>	<p>המלצה</p>
<p>זאת בהתאם לתקן 579 חלק 5 סעיף 4.7 - בידוד תרמי - קטעי הבידוד יהיו מחוברים ביניהם באופן שימנע חדירת רטיבות בין הבידוד לצינור או לתוך הבידוד, וכן פגיעה או פתיחה מכנית. זאת בהתאם לתקן 1205 חלק 1 סעיף 3.6.3 - בידוד תרמי לצנרת לאספקת מים חמים - בידוד צנרת אספקת מים חמים המיועדת להתקנה גלויה יוגן באמצעות ליפוף סרט פלסטיק מחוזק, כל 0.6 מ', או באמצעות עטיפה ברדיד אלומיניום או בצינור פלסטיק או בחומרים אחרים ובשיטות אחרות, לפי התכנון. קטעי הבידוד יהיו מחוברים ביניהם באופן שיימנעו הפסד חום, חדירת רטיבות, פגיעה או פתיחה מכנית או נזק מקרינת השמש.</p>	<p>תקן</p>
<p>400ש (מחיר ליחידה: 400ש, כמות: 1 קומפ')</p>	<p>הערכת עלות</p>

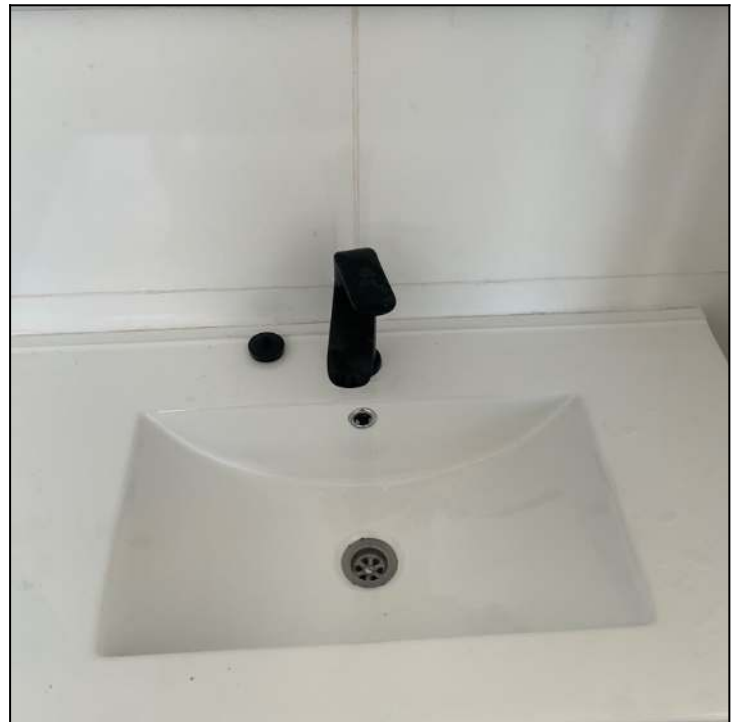
3.9 ממצא	ברז לא מורכב כנדרש, חקד
מיקום	חדר רחצה הורים
המלצה	נדרש להרכיב בצורה מקצועית
הערכת עלות	300 ש"ח (מחיר ליחידה: 300 ש"ח, כמות: 1 קומפ')

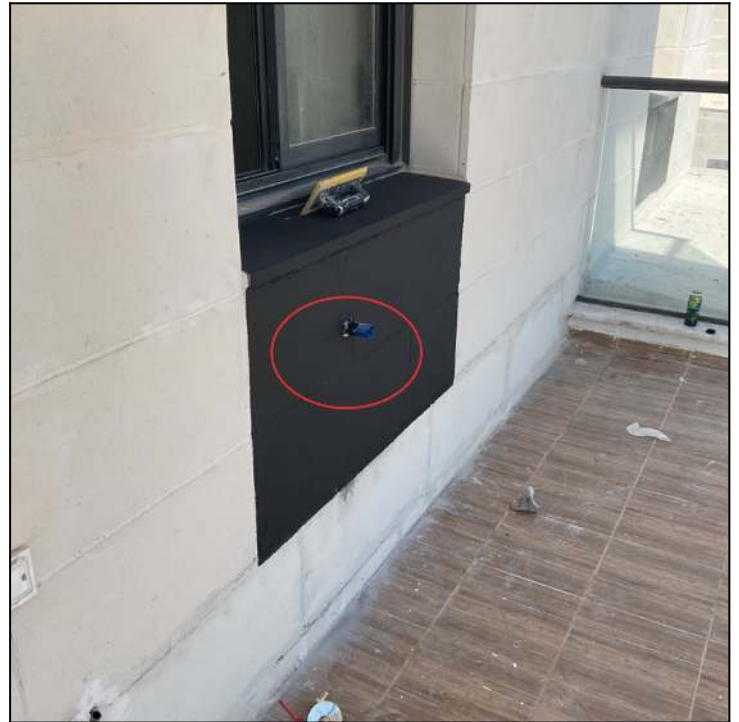
3.12 ממצא	לא מורכב ברזגן
מיקום	מרפסת שמש
המלצה	נדרש להשלים
הערכת עלות	400 ש"ח (מחיר ליחידה: 400 ש"ח, כמות: 1 קומפ')

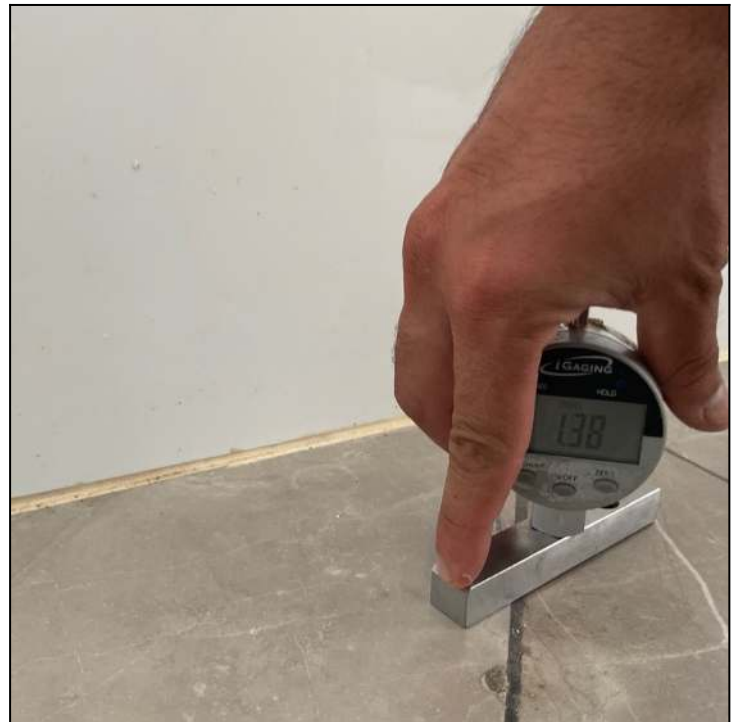
אריחים בולטים/שקועים מכלל המשטח בתמונות הנ"ל. הליקוי נובע ממחסור במלט ו/או עבודה לקויה.	4.6 ממצא
חדר רחצה הורים	מיקום
נדרש לפרק האריחים ולרצף מחדש בצורה מקצועית וללא סטיות מהמישור	המלצה
זאת בהתאם לנדרש בת"י 1555 חלק 3 סעיף 5.1.4.5, ת"י 789 ות"י 1555 חלק 3 גיליון תיקון מס' 3 סעיף 3.2 טבלה 0.1 האומרת: הפרש הגובה המקסימלי המותר בין אריחים סמוכים לא יהיה גדול מ-1 מ"מ כאשר רוחב המישק בין הלוחות או האריחים הוא 3 מ"מ עד 5 מ"מ, ולא יהיה גדול מ-1.5 מ"מ כאשר רוחב המישק בין הלוחות או האריחים גדול מ-5 מ"מ.	תקן
תומחר בסעיף נפרד	הערה

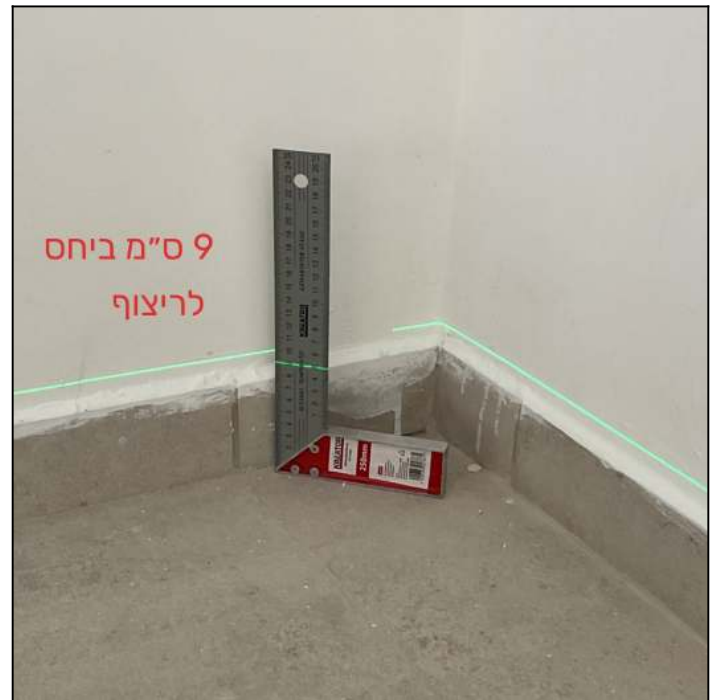
סלון 1

4.7 ממצא	קיים הפרש גובה של 20 מ"מ בין אזורים שונים בדירה וזה בניגוד לתקן שמותר +/- 5 מ"מ
מיקום	כלל הנכס
המלצה	יש לפרק הריצוף ולבצע מחדש העבודה מתייחסת לאזור סלון, מטבח, מסדרון
תקן	[בניגוד לת"י 1555 חלק 3 – מערכת פסיפס ואריחי קרמיקה לריצוף וחיפוי בבניינים: ריצוף, סעיף 3.2 גיליון תיקון 1 לפיו: "הסטיות המקסימליות המותרות מהתכנון יהיו כמפורט להלן: "...סטיות במפלס פני הרצפה (ראו סעיף 5.1.4.6) (בדיקת מפלס פני הרצפה-בודקים שמפלס פני הרצפה המוגרמת מתאים לדרישות התכנון): ± 5 מ"מ מהמפלס המתוכנן, בכל נקודת מדידה.]
הערכת עלות	31,500 ש"ח (מחיר ליחידה: 450 ש"ח, כמות: 70 מ"ר)
הערה	בהנחת פלס 2 מ' ברצפת החדר, אחוז השיפוע המותר הינו עד 0.6% (הסטייה המותרת לוקחת בחשבון סטייה של 0.1% של מכשיר המדידה) בהנחת פלס 1.2 מ' ברצפת החדר, אחוז השיפוע המותר הינו עד 0.9% (הסטייה המותרת לוקחת בחשבון סטייה של 0.1% של מכשיר המדידה)

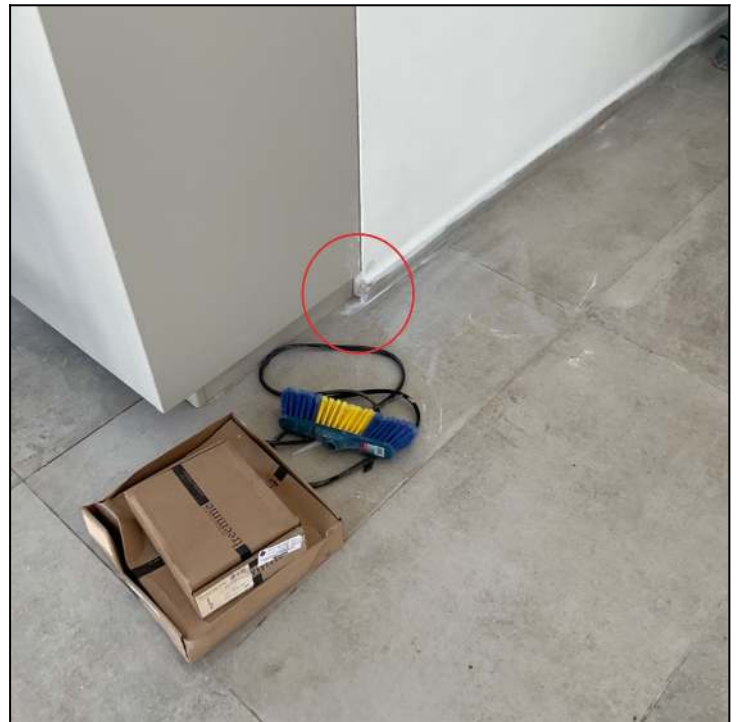
חסר פנלים	4.8 ממצא
מטבח	מיקום
נדרש להשלים	המלצה
תומחר בסעיף נפרד	הערה

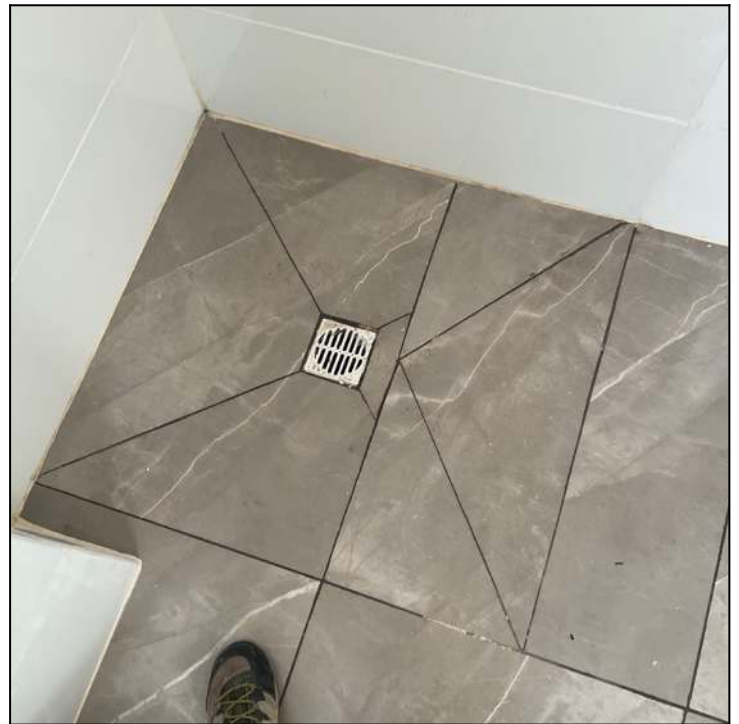
אופן ביצוע ריצוף שיפועים בצוע בצורה לא מקצועית,	4.9 ממצא
חדר רחצה הורים	מיקום
נדרש לפרק ולבצע מחדש	המלצה
1,500 ש"ח (מחיר ליחידה: 1,500 ש"ח, כמות: 1 קומפ')	הערכת עלות

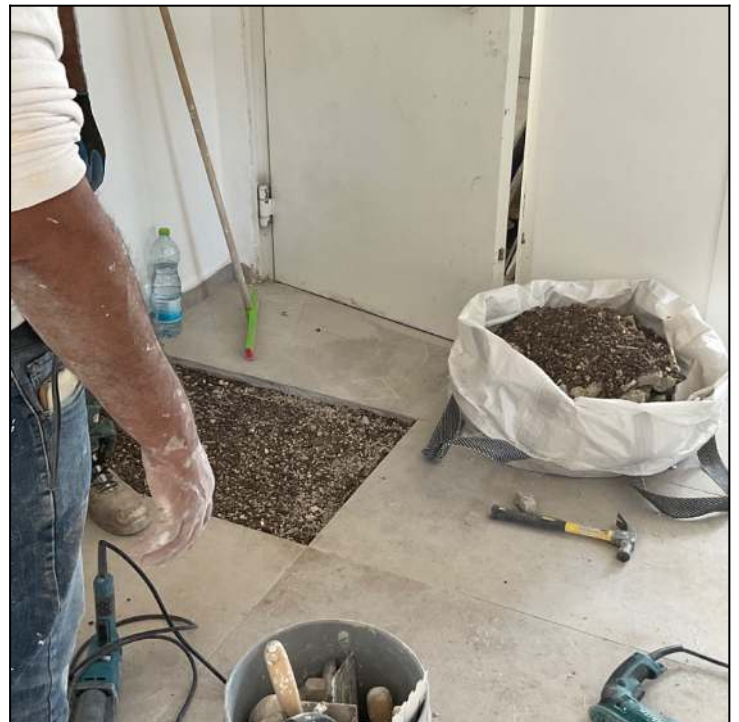
<p>בית פירוק של אריח ריצוף לשם החלפתו באריח שלם הפועלים שמו תשתית מסוג טוף ולא סומסום או חול כפי שמוגדר בתקן ישראל 1555 חלק 3</p>	<p>4.10 ממצא</p>
<p>מסדרון</p>	<p>מיקום</p>
<p>נדרש להחליף את התשתית בתשתית בהתאם לתקן</p>	<p>המלצה</p>
<p>ת"י 1555 חלק 3 סעיף 2.1.4</p>	<p>תקן</p>

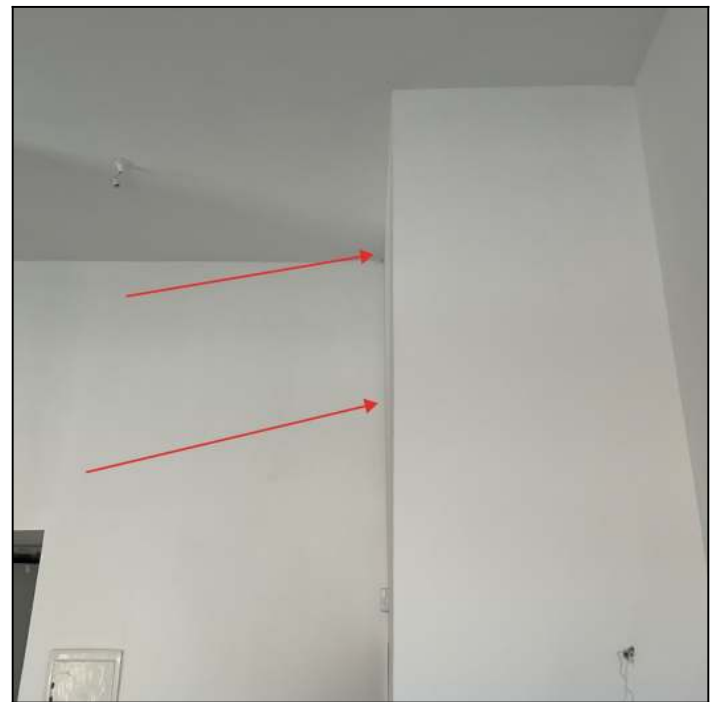
<p>עקב הגובה הרב של הסטייה לא ניתן לבדוק ישנה סטייה אנכית בטיח הקיר החורג מהמותר בתקן, ניתן לראות שקיימת סטייה הגבוהה מ 1 ס"מ</p>	<p>5.3 ממצא</p>
<p>מבואת כניסה</p>	<p>מיקום</p>
<p>יש לבצע את תיקון הטיח והצבע בצורה מקצועית ותקינה.</p>	<p>המלצה</p>
<p>[זאת בהתאם לתקן 1920 חלק 2 - טיח: מערכת הטיח באתר, סעיף 5.2.3.2 א' - אנכיות טיח פנים, טבלה 2 וציור 1, ובהתאם לתקן 789 נספח ב' - סטיות של גימורים - טיח פנים/סטייה מהאנכיות].</p>	<p>תקן</p>
<p>1,200 ש"ח (מחיר ליחידה: 1,200 ש"ח, כמות: 1 קומפ')</p>	<p>הערכת עלות</p>

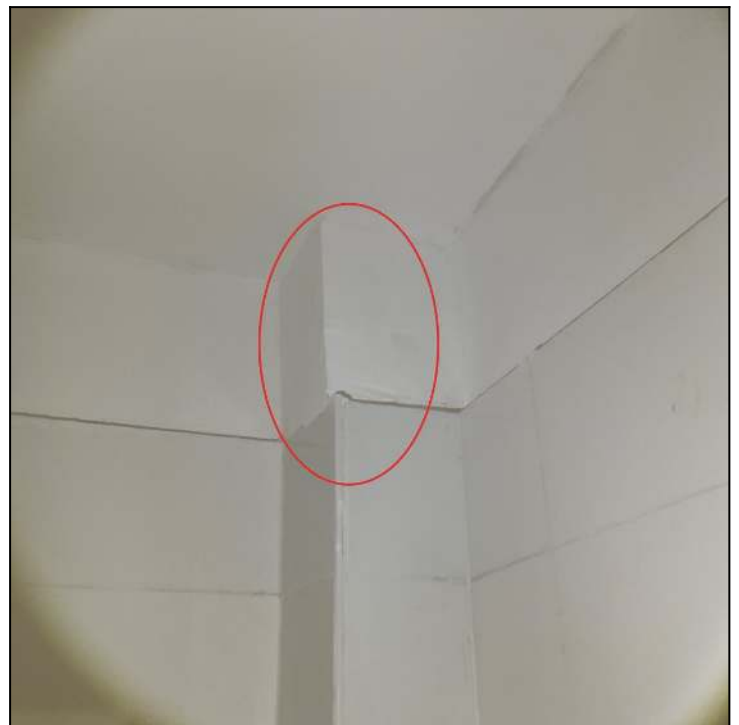
5.6 ממצא	ישנה סטייה אנכית בטיח הקיר החורג מהמותר בתקן
מיקום	שירותי אורחים
המלצה	יש לבצע את תיקון הטיח והצבע בצורה מקצועית ותקינה.
תקן	[זאת בהתאם לתקן 1920 חלק 2 - טיח: מערכת הטיח באתר, סעיף 5.2.3.2 א' - אנכיות טיח פנים, טבלה 2 וציור 1, ובהתאם לתקן 789 נספח ב' - סטיות של גימורים - טיח פנים/סטייה מהאנכיות].
הערכת עלות	800 ש"ח (מחיר ליחידה: 800 ש"ח, כמות: 1 קומפ')

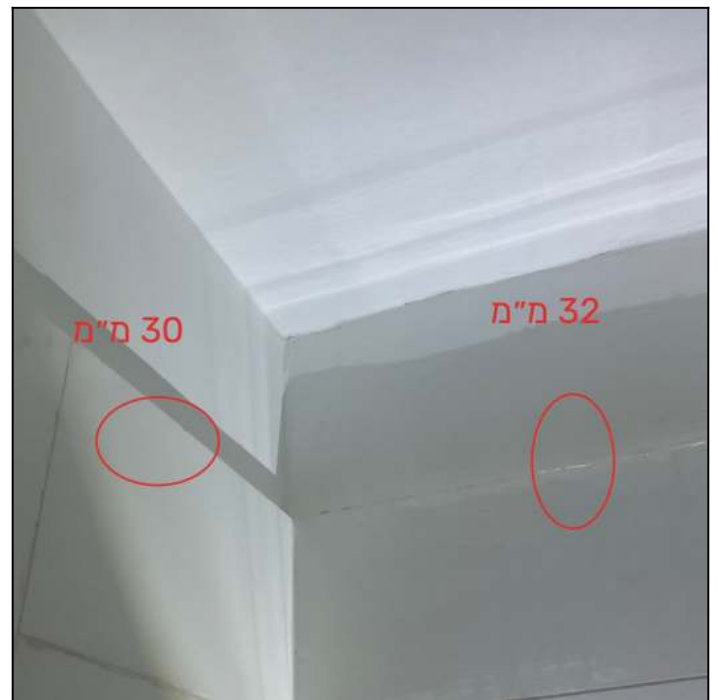
<p>עובי מילוי דבק אינו תקני עובי מילוי דבק אינו תקני עובי מערכת חיפוי 39 מ"מ עובי אריח 9 מ"מ עובי דבק 29 מ"מ וזה גבוה מ 10 מ"מ</p> <p>6.2 ממצא</p>
	<p>שירותי אורחים</p> <p>מיקום</p>
	<p>נדרש לפרק להרכיב בצורה מקצועית לפי דרישות התקן. נדרש לפרק את הכיור, משקוף דלת, לבצע תיקוני טיח, איטום וחיפוי מחדש</p> <p>המלצה</p>
	<p>[זאת בהתאם לתקן 1555 חלק 2 סעיף 4.4 הדורש שעובי סופי בהדבקה בסירוק באמצעות שכבת דבק לא יהיה קטן מ- 3 מ"מ ולא יהיה גדול מ- 10 מ"מ, וללוחות פסיפס שמידות אריחיהם קטנות מ 2.5 ס"מ * 2.5 ס"מ יהיה בהתאם להוראות יצרן. וכן סעיף 4.5 הדורש שעובי שכבת הדבקה באמצעות מלט צמנט יהיה גדול מ- 10 מ"מ ולא יהיה גדול מ- 25 מ"מ. ניתן להדביק באמצעות מלט-צמנט רק אריחים או לוחות ששטחם עד 0.1 מ"ר ובגובה חיפוי של עד 3 מ'. אין להדביק במלט צמנט באזורים רטובים.]</p> <p>תקן</p>
	<p>7,000 ₪ (מחיר ליחידה: 7,000 ₪, כמות: 1 קומפ')</p> <p>הערכת עלות</p>

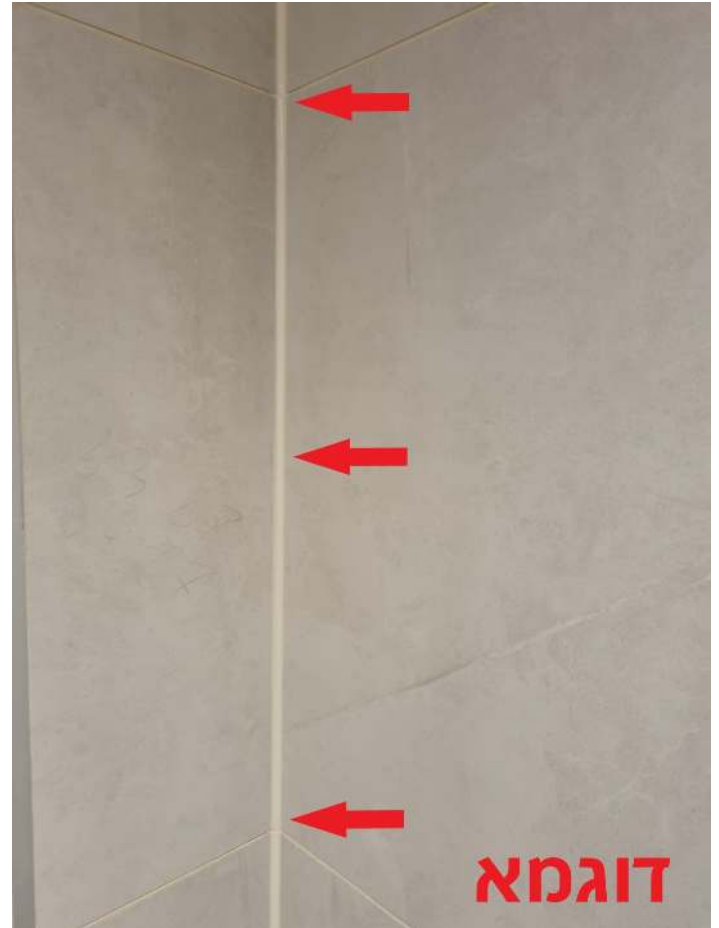
פגמים באריחים (שברים, סדקים, בועות אויר, כתמים, נקבים, חוסר ו/או עודף זיגוג, שקערוריות, גבשושיות, סימני ליטוש).	6.3 ממצא
חדרי רחצה	מיקום
נדרש להחליף אריחים פגומים.	המלצה
[זאת בניגוד לת"י 314 סעיף 3.2 לפיו בודקים את הפגמים באריחים כמפורט בתקן הבין לאומי 2-10545 ISO בעוצמת אור של כ-300 לוקס. לא יהיו באריחים שום פגמים שאינם מהטיפוסים המתוארים בטבלה 1, מספר הפגמים ומידותיהם לא יהיו גדולים מהנקוב בטבלה 1, מספר טיפוסים הפגמים באריח אחד לא יהיו גדולים מהנקוב בטבלה 1, לא יהיו הבדלים מהותיים בין גווני האריחים ומרקמיהם.]	תקן
תומחר בסעיף נפרד של עובי דבק לא תקין	הערה

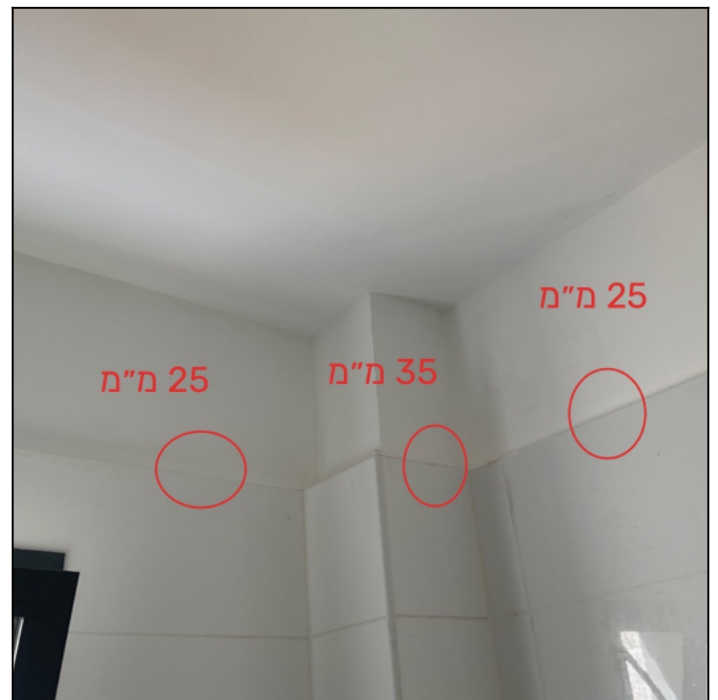
<p>6.7 ממצא</p> <p>עובי מילוי דבק אינו תקני עובי מילוי דבק אינו תקני עובי מערכת חיפוי 35 מ"מ עובי אריח 9 מ"מ עובי דבק 26 מ"מ וזה גבוה מ 10 מ"מ</p>
	<p>מיקום</p> <p>חדר רחצה הורים</p>
	<p>המלצה</p> <p>נדרש לפרק להרכיב בצורה מקצועית לפי דרישות התקן. נדרש לפרק את ארון רחצה, משקוף דלת, אסלה, ברזים, לבצע תיקוני טיח, איטום וחיפוי מחדש.</p>
	<p>תקן</p> <p>[זאת בהתאם לתקן 1555 חלק 2 סעיף 4.4 הדורש שעובי סופי בהדבקה בסירוק באמצעות שכבת דבק לא יהיה קטן מ- 3 מ"מ ולא יהיה גדול מ- 10 מ"מ, וללוחות פסיפס שמידות אריחיהם קטנות מ 2.5 ס"מ * 2.5 ס"מ יהיה בהתאם להוראות יצרן. וכן סעיף 4.5 הדורש שעובי שכבת הדבקה באמצעות מלט צמנט יהיה גדול מ- 10 מ"מ ולא יהיה גדול מ- 25 מ"מ. ניתן להדביק באמצעות מלט-צמנט רק אריחים או לוחות ששטחם עד 0.1 מ"ר ובגובה חיפוי של עד 3 מ'. אין להדביק במלט צמנט באזורים רטובים.]</p>
	<p>הערכת עלות</p> <p>9,000 ש"ח (מחיר ליחידה: 9,000 ש"ח, כמות: 1 קומפ')</p>

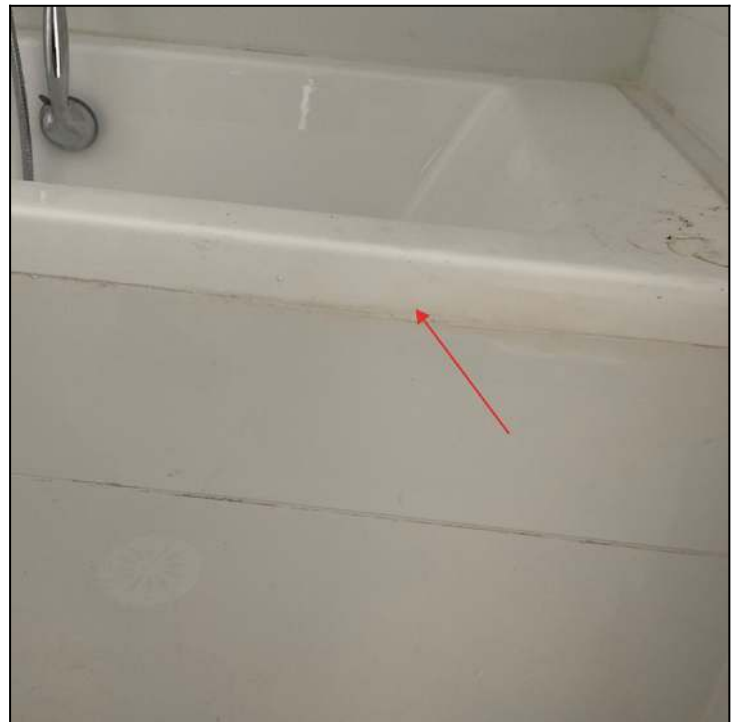
6.8 ממצא לא בוצעו מישקי התפשטות מיבניים/ הפרדה ע"פ תקן.
	מיקום חדר רחצה כללי
	המלצה נדרש לבצע בהתאם לתקן באמצעות חומר גמיש.
	תקן [לפי ת"י 1555 חלק 2, פרק ד' סעיף 4.7 - מישקי התפשטות]. להלן תמונה של ביצוע התואם את כללי המקצוע ו/או התקנים הנותן עדות לדוגמא (יכולות להיות דוגמאות טובות נוספות אחרות שתואמות לכללי המקצוע/תקנים מעבר לתמונה זו):
	הערה נדרש לפרק האריחים, לבצע חיתוך באריחים החדשים למידה הנכונה ולהתקין מחדש, ולבצע מישק הפרדה מחומר גמיש תומחר בסעיף נפרד של עובי דבק לא תקני

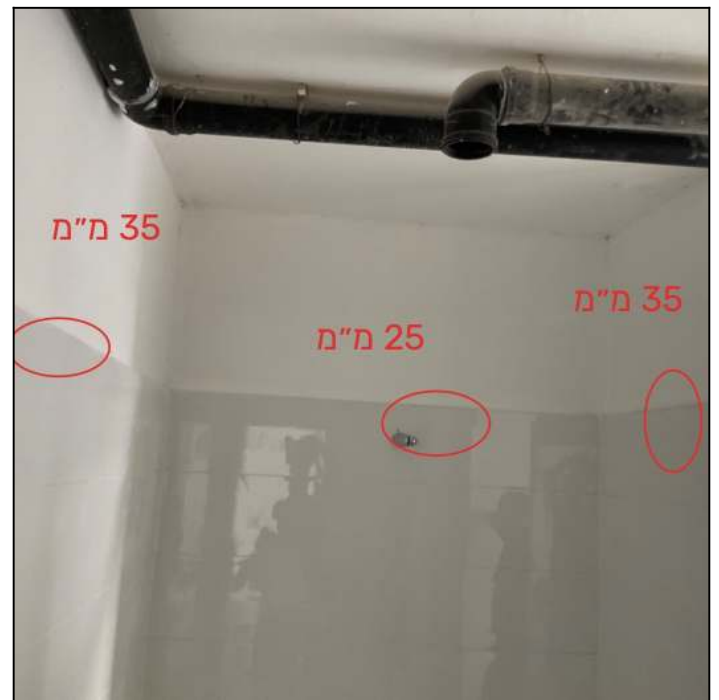
<p>6.9 ממצא</p> <p>עובי מילוי דבק אינו תקני עובי מערכת חיפוי 35 מ"מ עובי אריח 9 מ"מ עובי דבק 26 מ"מ וזה גבוה מ 10 מ"מ</p>
	<p>מיקום</p> <p>חדר רחצה כללי</p>
	<p>המלצה</p> <p>נדרש לפרק להרכיב בצורה מקצועית לפי דרישות התקן. נדרש לפרק את ארון רחצה, משקוף דלת, אסלה, אמבטיה, ברזים, לבצע תיקוני טיח, איטום וחיפוי מחדש</p>
	<p>תקן</p> <p>[זאת בהתאם לתקן 1555 חלק 2 סעיף 4.4 הדורש שעובי סופי בהדבקה בסירוק באמצעות שכבת דבק לא יהיה קטן מ- 3 מ"מ ולא יהיה גדול מ- 10 מ"מ, וללוחות פסיפס שמידות אריחיהם קטנות מ 2.5 ס"מ * 2.5 ס"מ יהיה בהתאם להוראות יצרן. וכן סעיף 4.5 הדורש שעובי שכבת הדבקה באמצעות מלט צמנט יהיה גדול מ- 10 מ"מ ולא יהיה גדול מ- 25 מ"מ. ניתן להדביק באמצעות מלט-צמנט רק אריחים או לוחות ששטחם עד 0.1 מ"ר ובגובה חיפוי של עד 3 מ'. אין להדביק במלט צמנט באזורים רטובים.]</p>
	<p>הערכת עלות</p> <p>10,000 ש"ח (מחיר ליחידה: 10,000 ש"ח, כמות: 1 קומפ')</p>

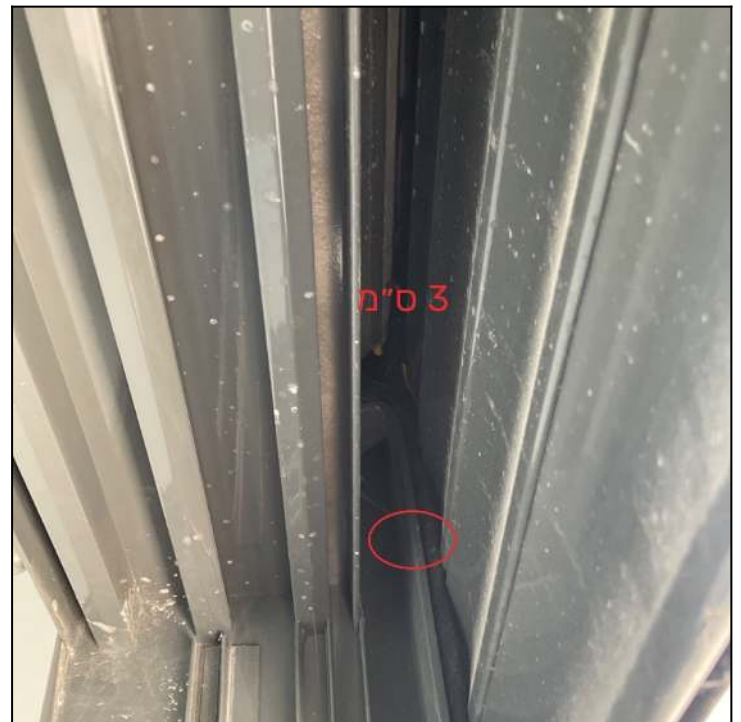
8.12 ממצא	חסרים מחסומי רוחות בתחתית ארגזי תריסים.
מיקום	חדר שינה הורים
המלצה	נדרש להשלים באופן שיהיה סגור באמצעות זווית אלומיניום הכולל מברשת כדי לצמצם את המרווח עד פני התריסים לאטימה מפני חדירת רטיבות ולמניעת חדירת חרקים ומזיקים פנימה. חשוב לציין שביצוע סגירה ע"פ דרישות תקן.
תקן	זאת בניגוד לת"י 1509.2 סעיף 3.6.1 - מבנה - מבנה יחידת הארגז יהיה כזה שהמרווח a1 (החלק החיצוני) לא יהיה גדול מ- 1 ס"מ, והמרווח a2 החלק הפנימי לא יהיה גדול מ- 1.5 ס"מ. זאת בניגוד לת"י 1068.1 סעיף 203 - אטמים - קווי ההשקה של חלקים נעים ייאטמו בחומרים ובאבזרים לאיטום שאינם פוגעים בחומר שממנו עשוי החלון, כגון אטמים גמישים ומברשות שעירות.
הערכת עלות	700 ₪ (מחיר ליחידה: 700 ₪, כמות: 1 קומפ')
הערה	הערכת עלות אינה סופית, לאחר בחינה של מתקין אלומיניום ניתן יהיה לתת מחיר סופי וזאת בהתאם למדידות בפועל והתאמה של המוצר למפתח.
