תאריך: 25.9.2024

הנדון: הנכס

ליקויי בנייה

חוות דעת מקצועית

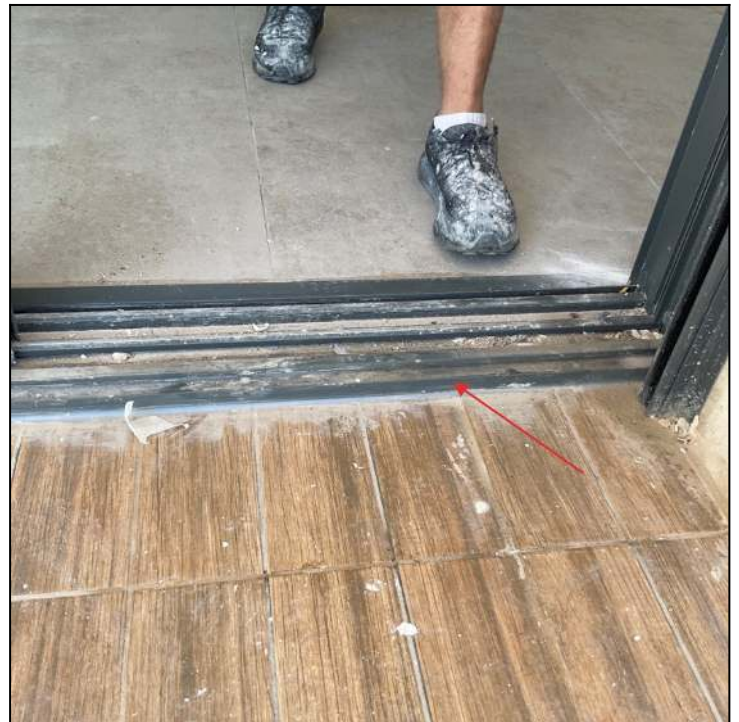
8.15 ממצא חסרים חריצי ניקוז במבנה החלון/תריס
	מיקום חדר שינה הורים
	המלצה נדרש להשלים ולחבר שסתומים.
<p>תקן זאת בניגוד לת"י 1068 חלק 1 "חלונות: דרישות כלליות ושיטות בדיקה", סעיף 201 על-פיו מבנה וגימור החלון יהיו לפי כללי מקצוע טובים. מבנה החלון יאפשר ניקוז מי גשם וימנע הצטברות של מים. במכלל חלון-תריס, כל החיבורים בין חלקי התריס והחלון ייעשו בהתאם לכללים המפורטים בתקן הישראלי ת"י 1509 חלק 2. חריצי ניקוז וחורי ניקוז ייסגרו על-ידי פקקים מתאימים.</p>	
	הערכת עלות 400ש (מחיר ליחידה: 400ש, כמות: 1 קומפ')

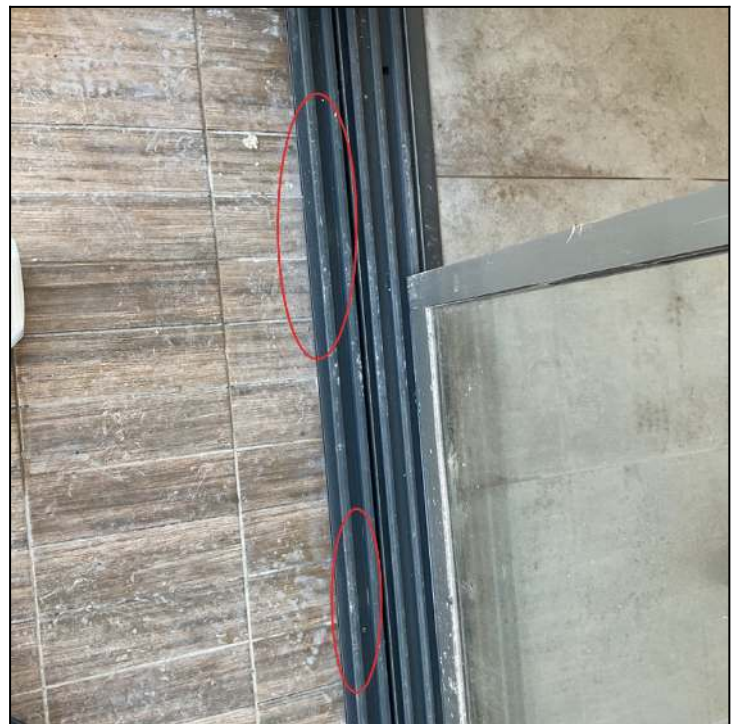
מסילה לא מורכבת ומחוזקת כנדרש, זזה	8.20 ממצא
חדר דיור (סלון)	מיקום
נדרש להרכיב בצורה מקצועית	המלצה

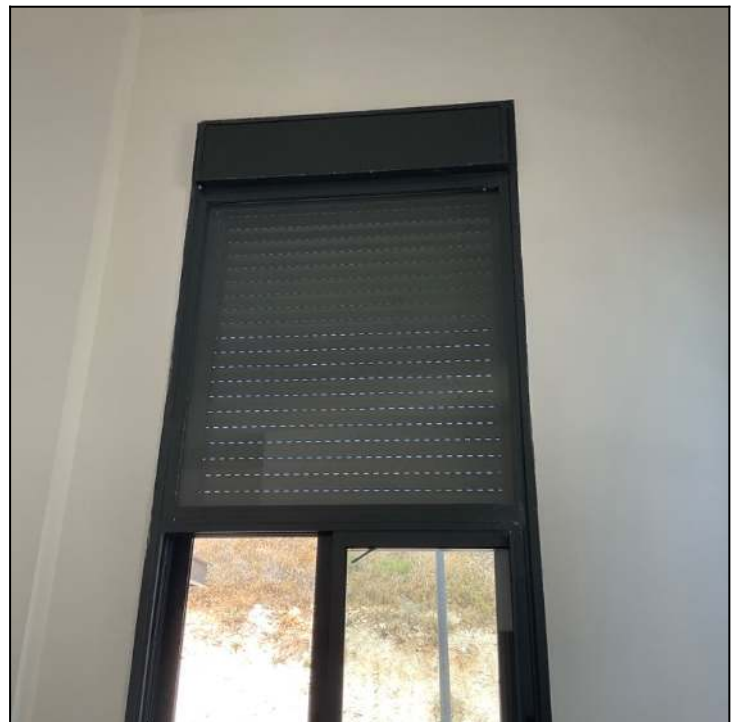
חלון סלון

8.21 ממצא	תריס גלילה חשמלי אינו עולה עד הסוף
מיקום	חדר דיור (סלון)
המלצה	נדרש לתקן/לכוון את התריס בצורה מקצועית ובמידה ולא ניתן יש להחליף באלמנט תקין
תקן	[זאת בניגוד לת"י 4068 חלק 1 סעיף 4.1 ששם נדרש שתפעול המוצר יהיה תקין]
הערה	תמחור בהתאם לתיקון

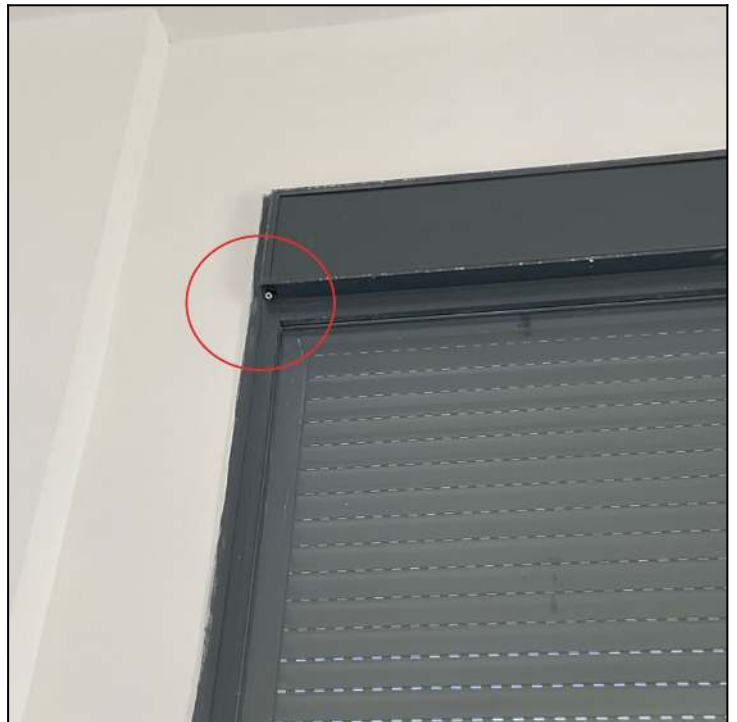
8.22 ממצא	חסרה ידית ביטחון (מנואלה) לפתיחת תריס מארגז התריס (במקרה של הפסקת חשמל).
מיקום	חדר דיור (סלון)
המלצה	יש להשלים בהתאם למפרט מכר.
הערכת עלות	350 ש"ח (מחיר ליחידה: 350 ש"ח, כמות: 1 קומפ')

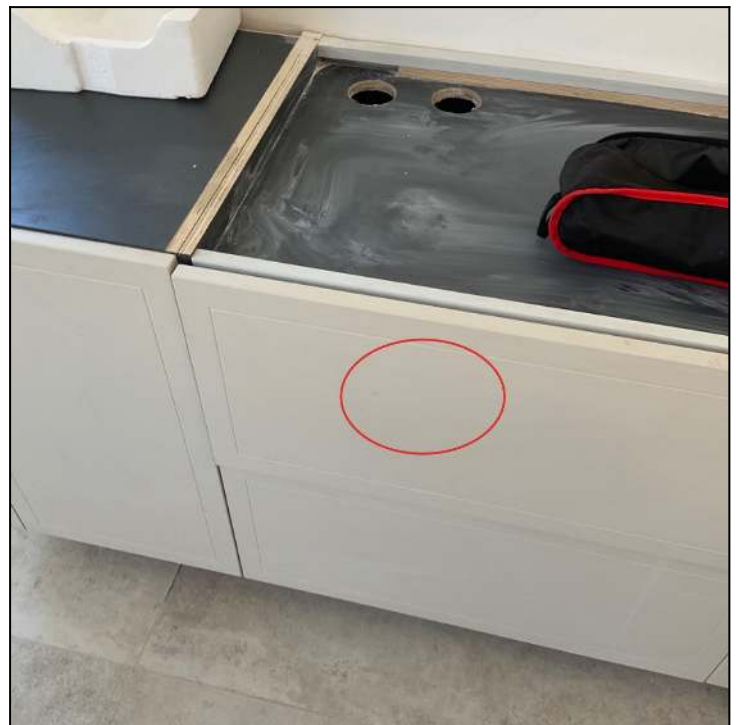
9.2 ממצא	רכיבי ארונות לא מותאמים/מכוונים.
מיקום	מטבח
המלצה	יש להתאים ולכוון בצורה מקצועית בהתאם לתקן וכללי המקצוע.
תקן	זאת בהתאם לתקן 5555 - יחידות אחסון ומשטח עבודה ביתיים - דרישות בטיחות ושיטות בדיקה, סעיף 4.3.
הערה	תמחור בהתאם לתיקון

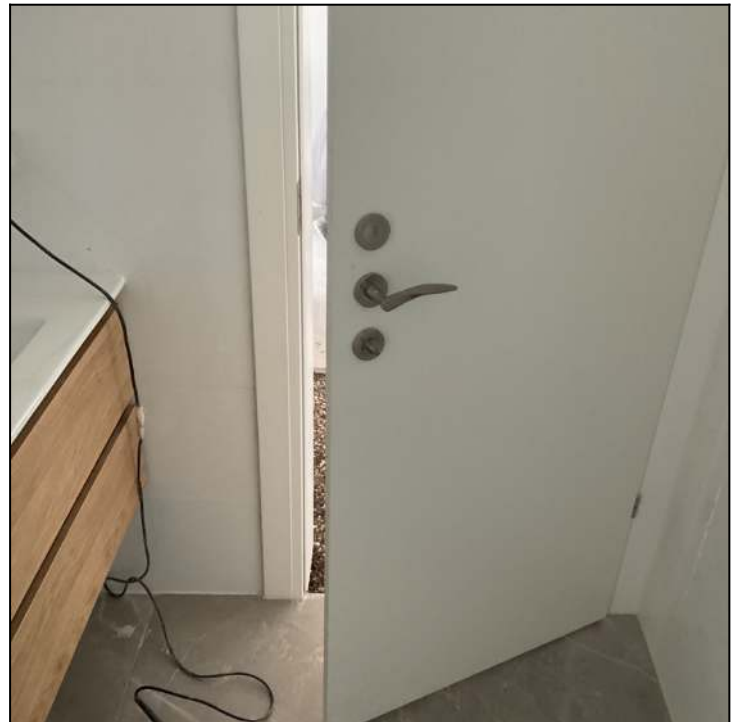
9.4 ממצא	כנף דלת החדר לא נסגרת כראוי.
מיקום	חדר רחצה כללי
המלצה	נדרש לכוון את צירי הכנף כך שהדלת תיסגר באופן תקין.
תקן	[בניגוד לת"י 23 על חלקיו.]
הערכת עלות	500 ש"ח (מחיר ליחידה: 500 ש"ח, כמות: 1 קומפ')

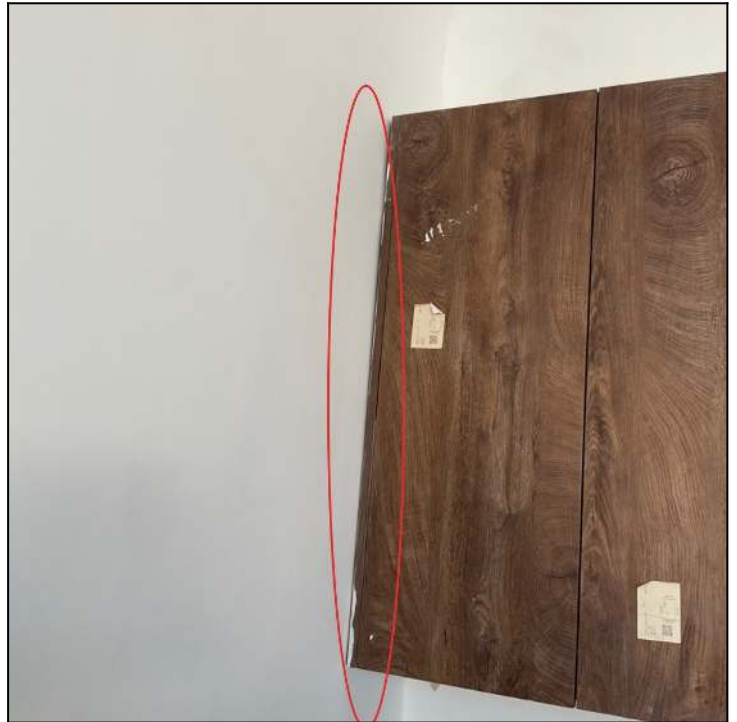
9.6 ממצא	לא בוצע מרק בין ארון לקיר
מיקום	מטבח
המלצה	נדרש להשלים
הערכת עלות	400 ש"ח (מחיר ליחידה: 400 ש"ח, כמות: 1 קומפ')

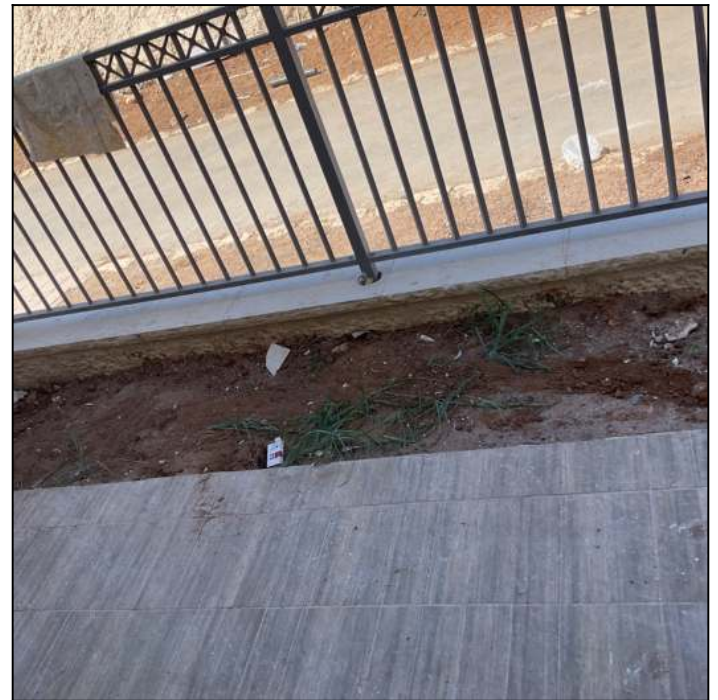
14.1 ממצא	טרם בוצע חשוף כללי - הסרת צמחיה קיימת שיחים ועשבים מפני הקרקע העליונה.
מיקום	חצר
המלצה	נדרש להסיר את הצמחי בר ולהשאיר שטח נקי
הערכת עלות	700 ₪ (מחיר ליחידה: 700₪, כמות: 1 קומפ')
