הנדון: הדירה ב [REDACTED], [REDACTED]

איתור מוקדי רטיבות

חוות דעת מקצועית

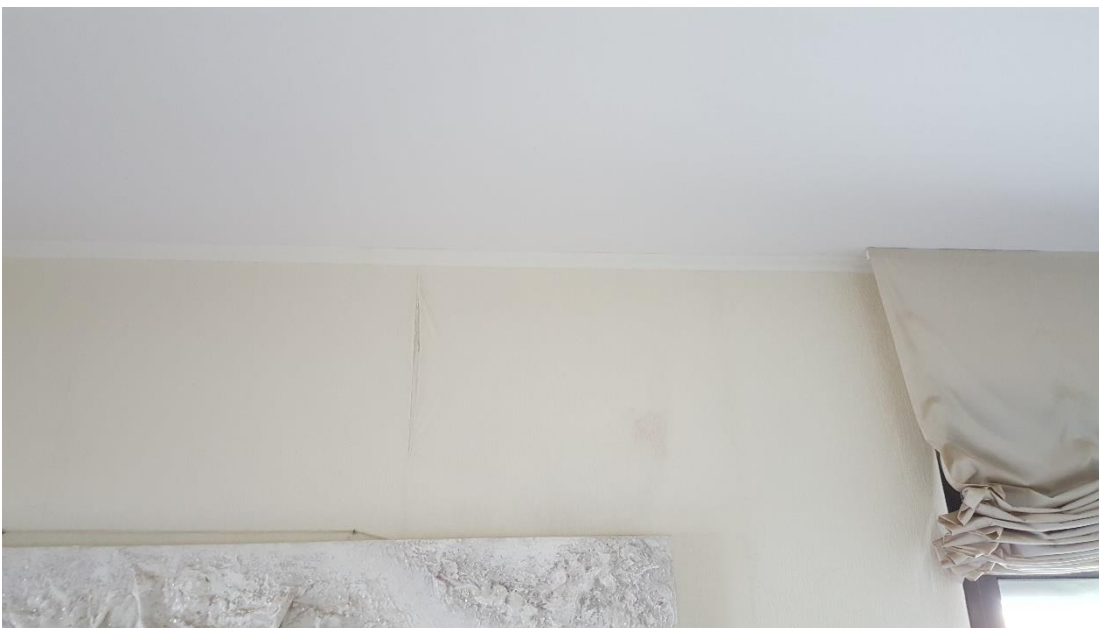
א. קיימים סימני רטיבות מעל לגובה החלון משני הצדדים.

מחיר	טיפול	מיקום
₪ 36000	יש לבצע חריצה לכל הסדקים באמצעות דיסק יהלום למלא את החריצים בפריימר ומסטיק פולאוריתני לאחר יבוש מלא של המסטיק יש לבצע צבע של הקיר בממברנה שתמנע חדירת מים לקירות העבודות יעשו באמצעות חבלים (סנפלינג)	קיר חיצוני
₪ 8500	יש לבצע קילוף של כל הטפטים שנרטבו ולבצע הדבקה חדשה	פנים הבית
₪ 44500	סה"כ עלות תיקון משוערת לפני מע"מ

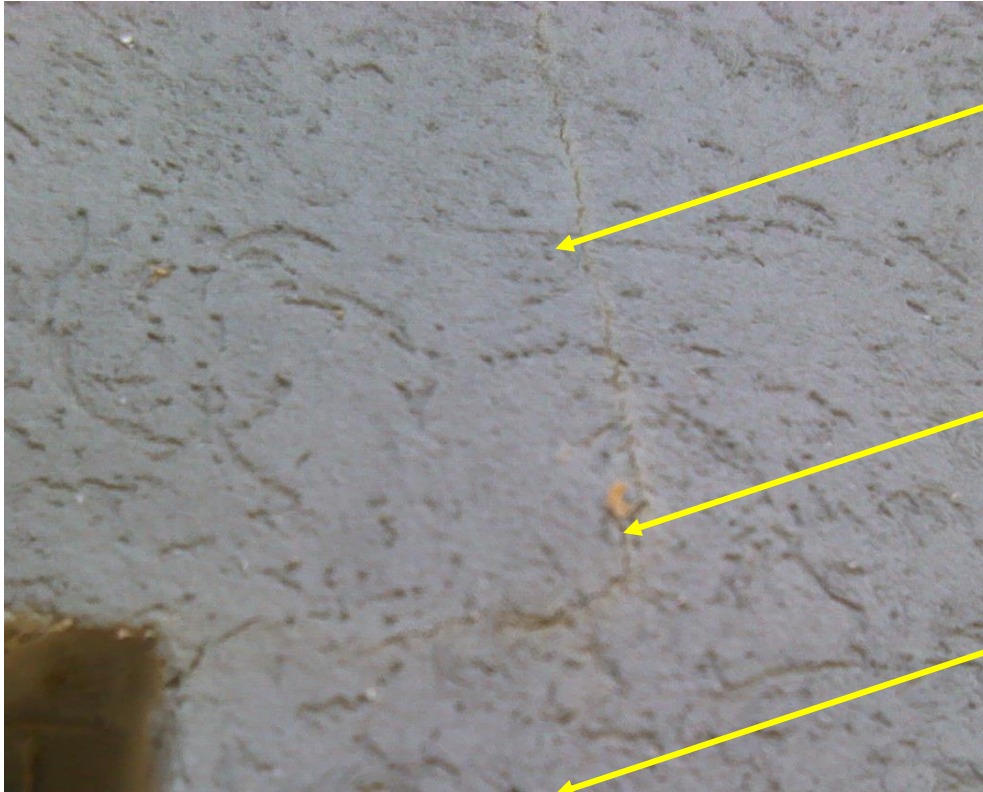
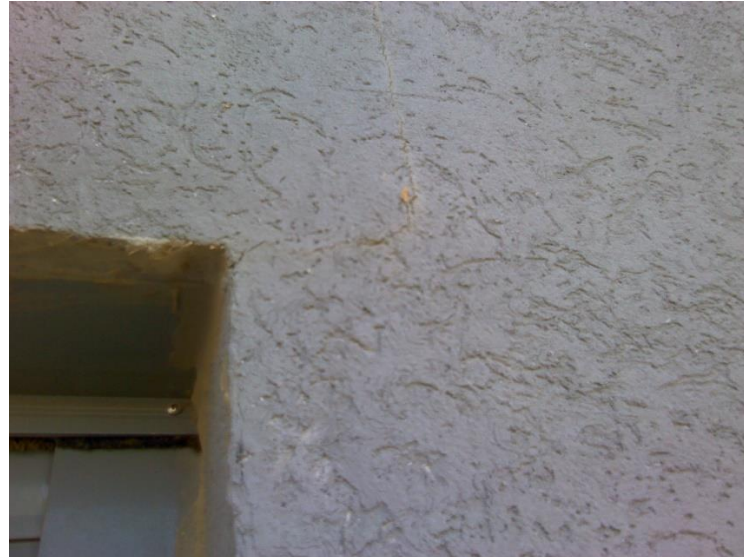
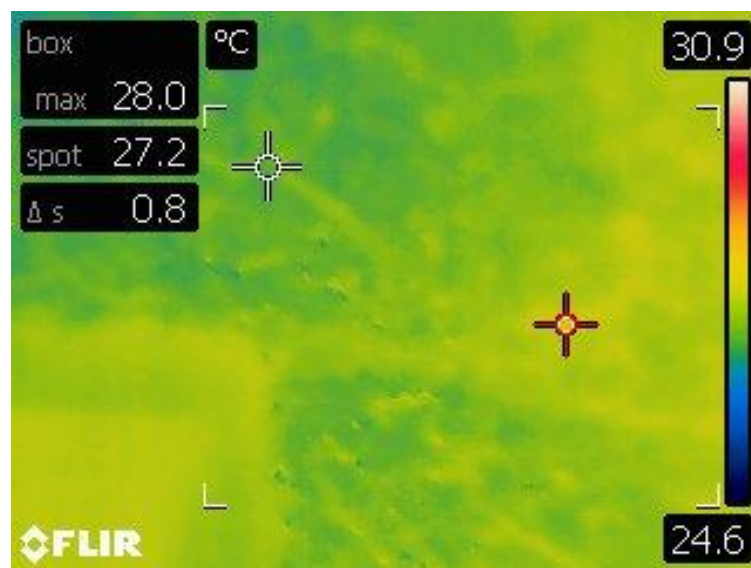
ב. בבדיקה שנעשתה בקיר החיצוני נמצא כי קיימים סדקים בקיר שמאפשרים חדירת מי גשמים לדירת המזמין.

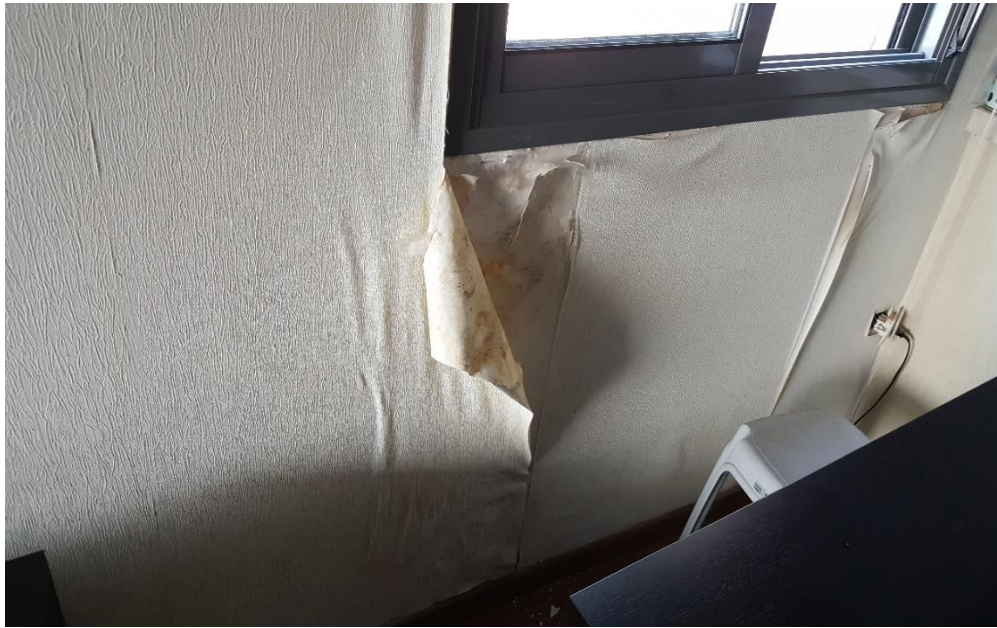
ג. קיים קילוף של הטפט מתחת לחלון כתוצאה של כשל באיטום של הקיר החיצוני.

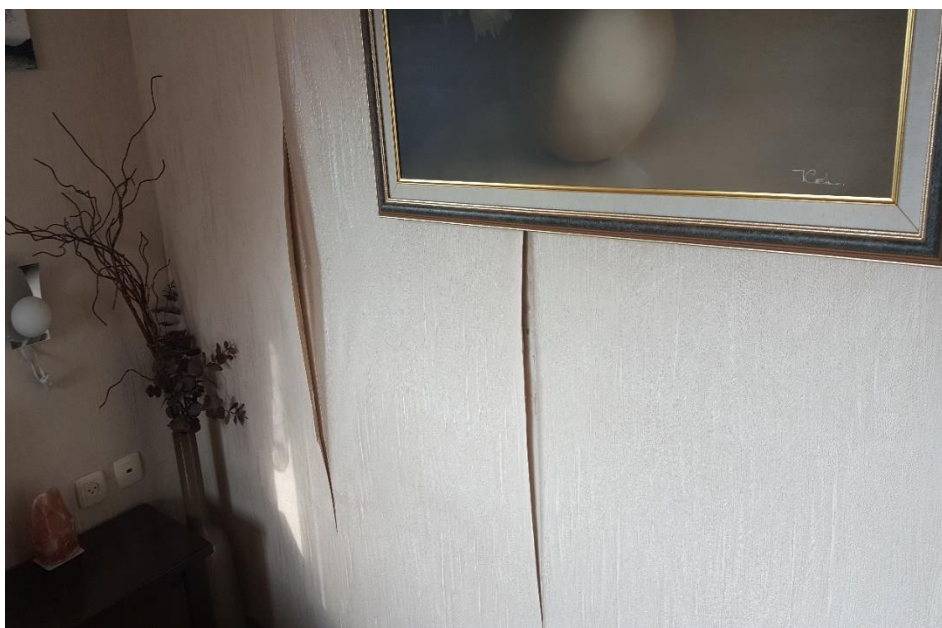
א. בקיר חדר השינה הגובל במרפסת קיים קילוף של הטפט כתוצאה של חדירת מים בגובה קורת הבטון כתוצאה מכשלי איטום בקיר החיצוני.

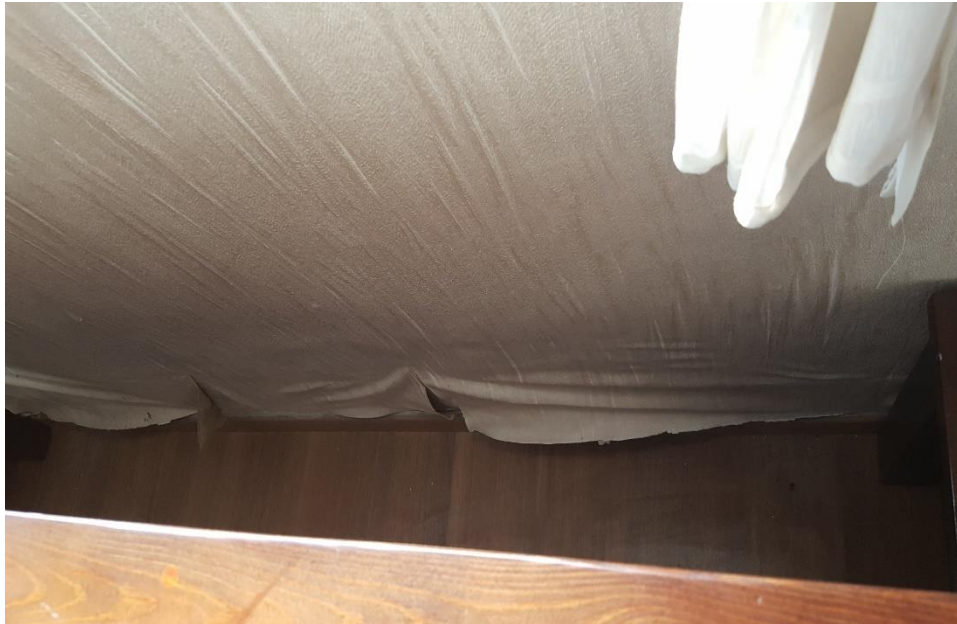
ב. קיימת חדרת מים בקיר הגובל בגב המיטה מתחת לחלון כתוצאה של סדיקה בקיר שמחדירה מים.
