הנדון: הדירה ב [REDACTED]

איתור מוקדי רטיבות

חוות דעת מקצועית

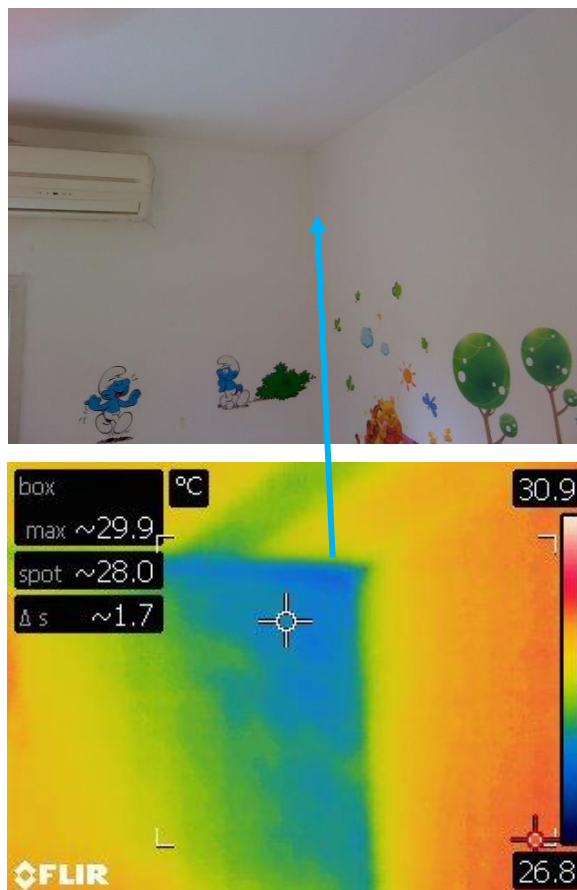
1. מיקום – חדר ילדים

א. קיים כתם רטיבות הפינה שמאלית עליונה הנגרם כתוצאה של כשלים בדירה העליונה.

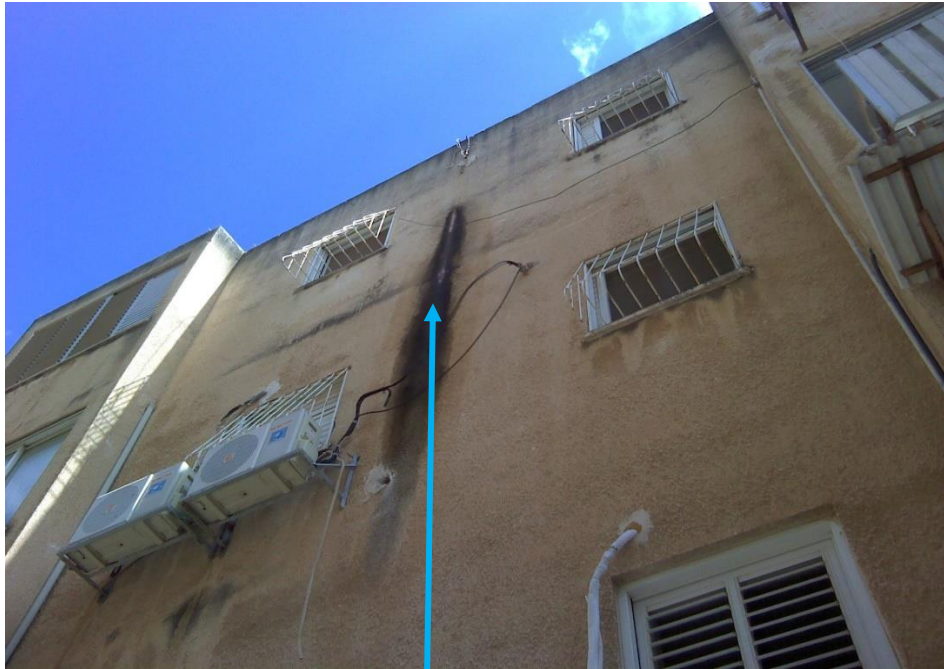
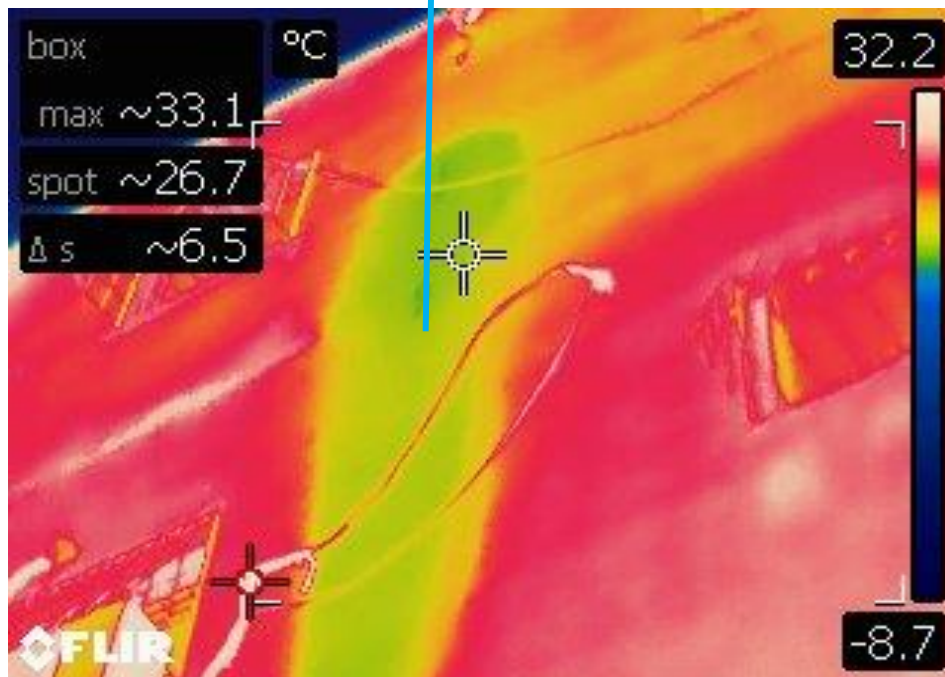
ב. ניקוז המזגן של הדירה העליונה נוזל על הקיר החיצוני באופן קבוע ופוגע בציפוי הטיח ועמידותו לחדירות מים.

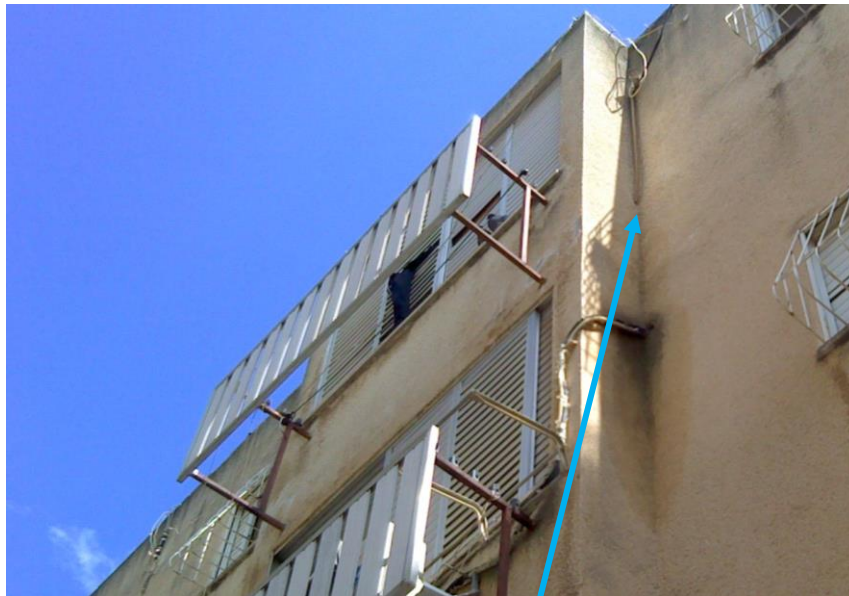
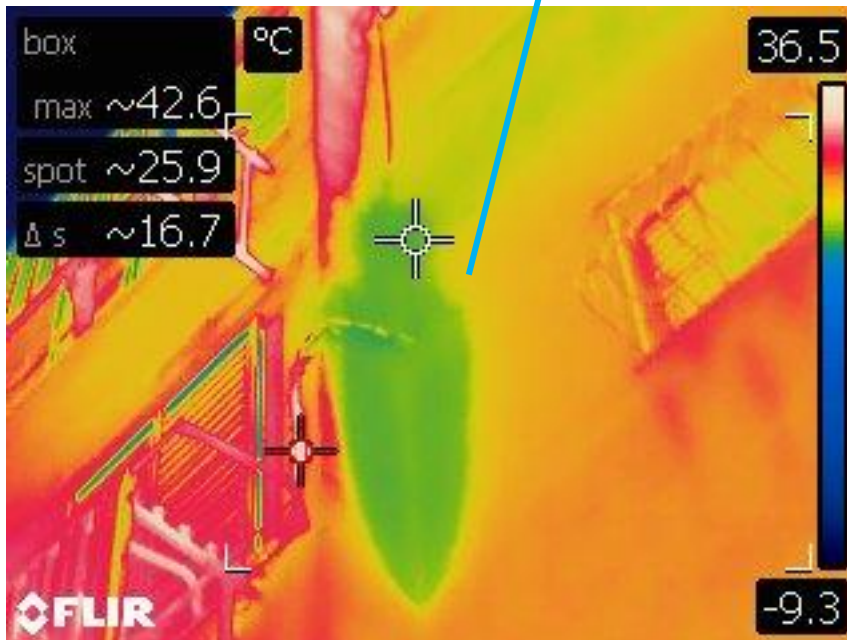
2. מיקום- חדר הורים

א. קיים כתם רטיבות בפינה ימנית עליונה כתוצאה מניקוז מזגן הנוזל באופן קבוע על הקיר החיצוני וחודר לדירתו של המזמין.

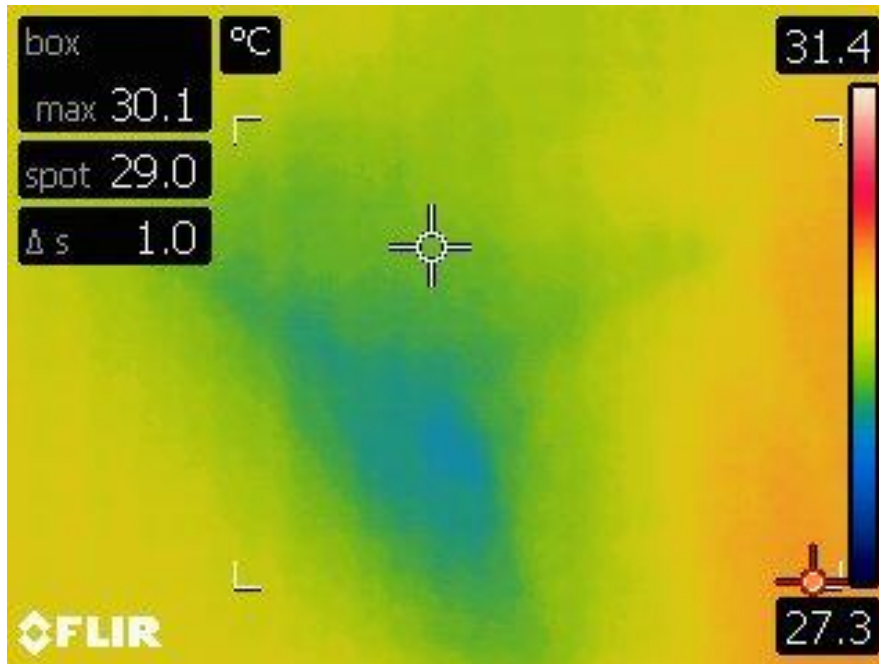
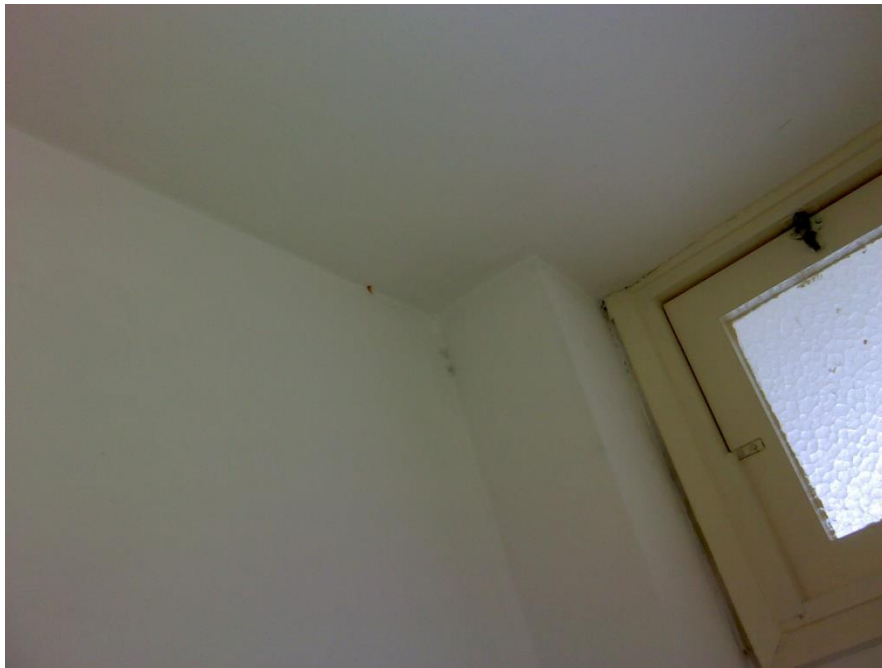
3. מיקום - שרותי אורחים

א. קיים כתם רטיבות בפינה עליונה צמוד למעבר הצינור 4".

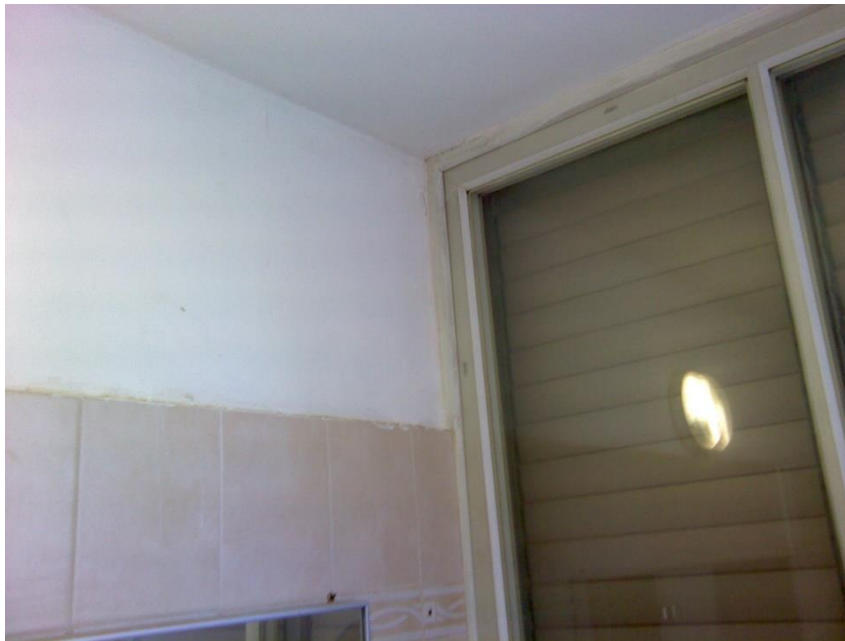
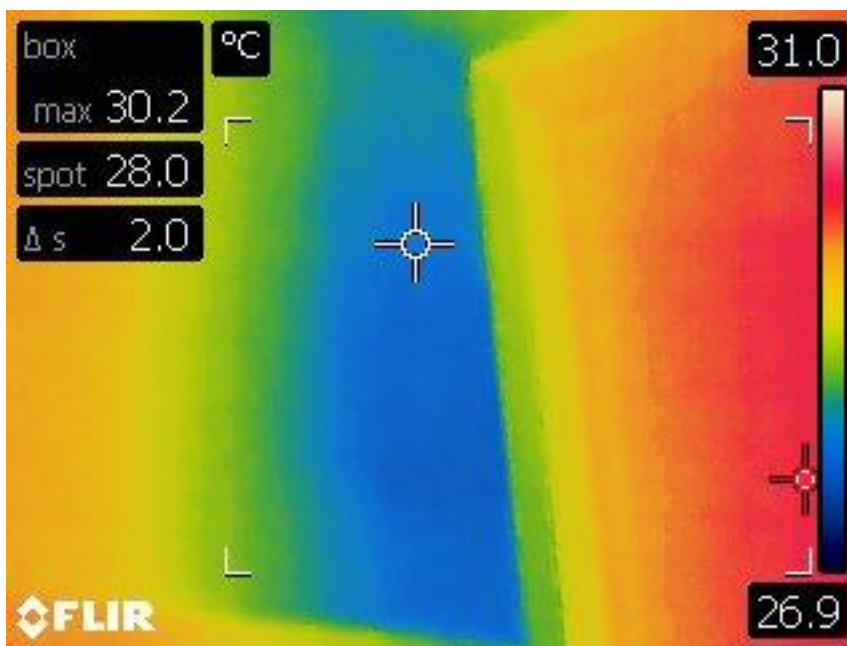
4. מיקום - מקלחת

א. קיימת רטיבות בצד שמאלי של החלון כתוצאה מניקוז מזגן של הקומה העליונה שנוזל וחודר אל המקלחת.

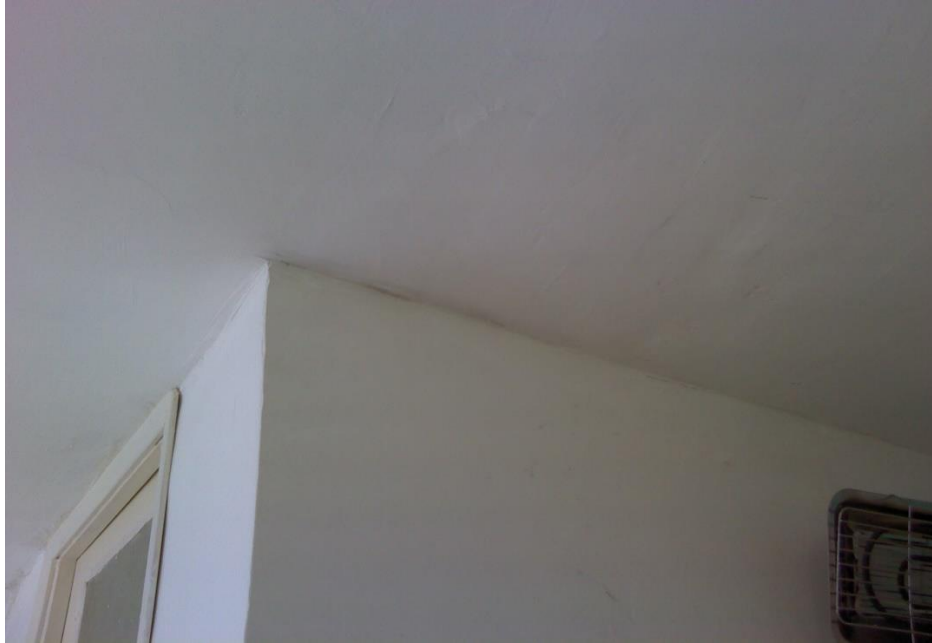
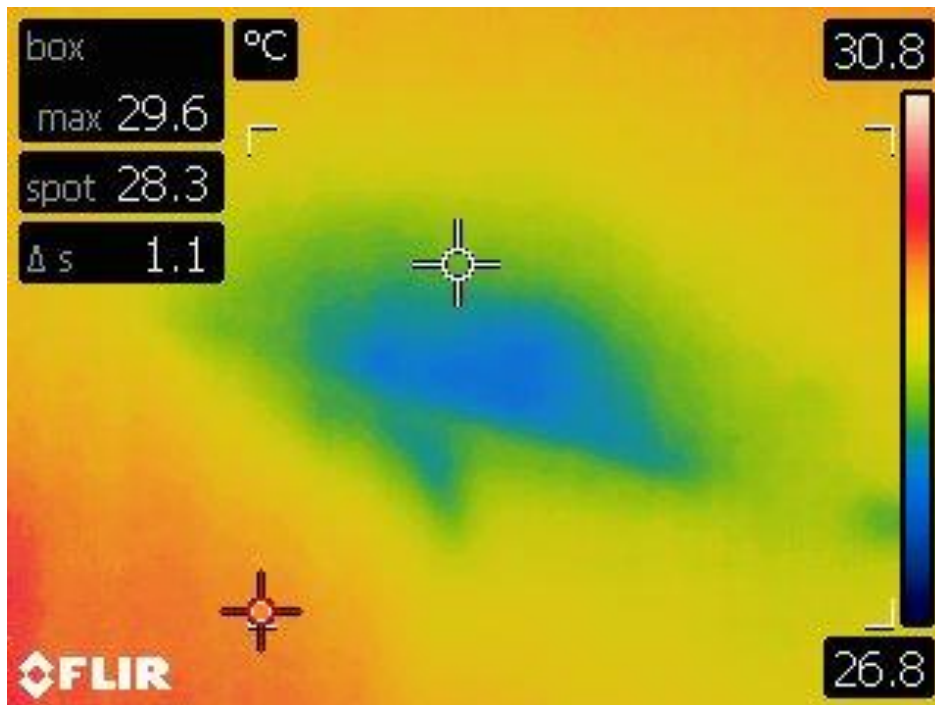
ב. קיימת רטיבות בתקרת המקלחת כתוצאה כשל בדירה העליונה .

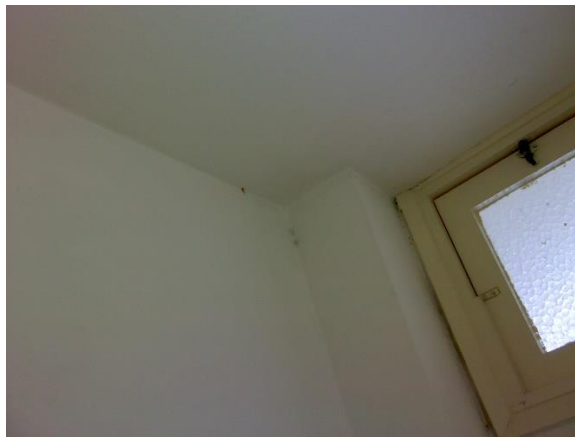
א. קיים כתם עובש שמתפתח על קיר ותקרת החלל, הכתם נובע כתוצאה של כשלים מהדירה העליונה.

כתם העובש כשצולם
בביקור הראשון
בתאריך 29.07.18

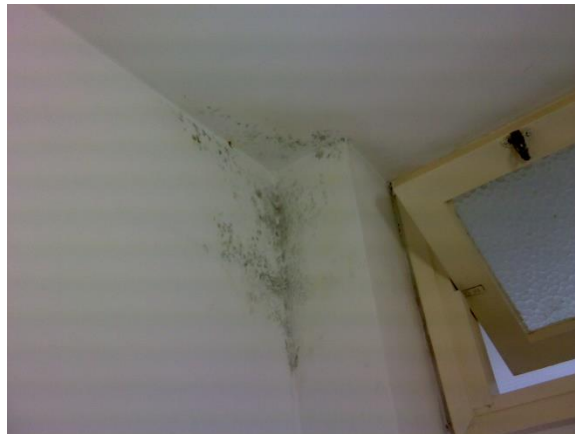
כתם העובש כשצולם
בביקור השני
בתאריך 15.08.18

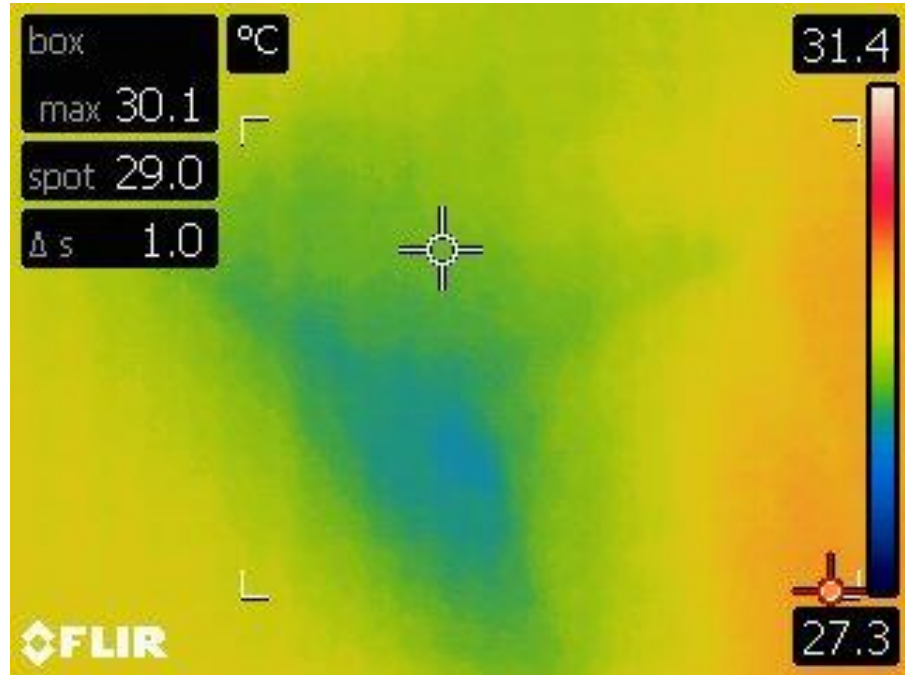
ב. קיים כתם רטיבות גדול בקיר ותקרת החלל שהחמיר מהביקור הקודם

כתם הרטיבות
כשזולם בביקור
הראשון בתאריך
29.07.18

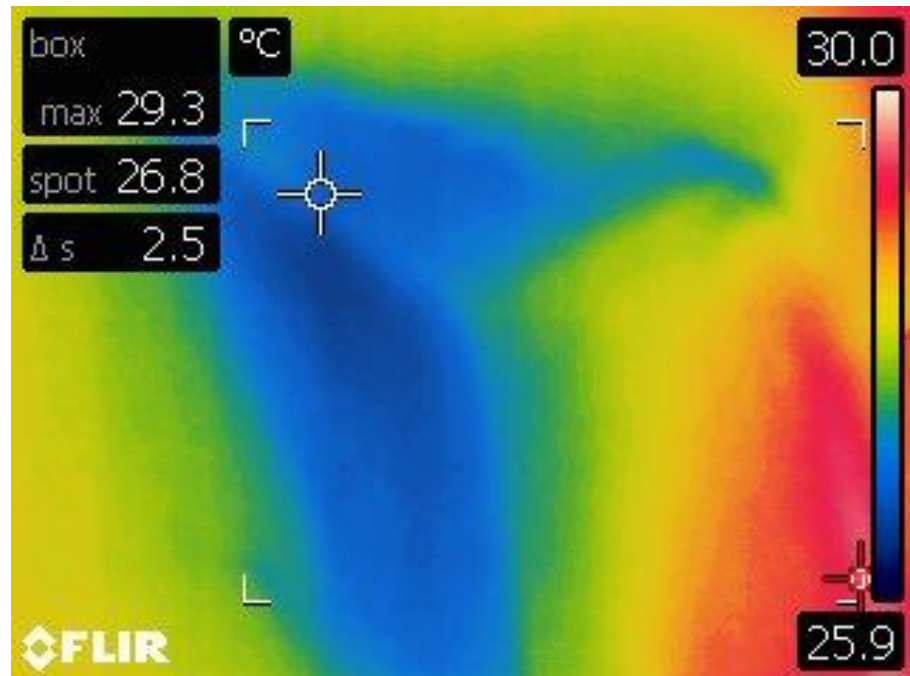
כתם הרטיבות
כשזולם בביקור
השני בתאריך
15.08.18

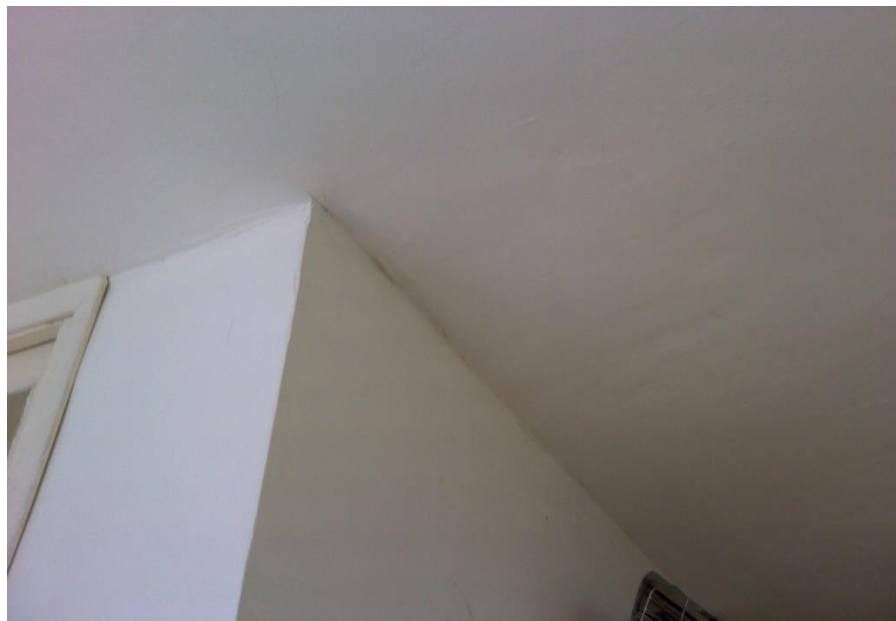
א. קיים כתם רטיבות גדול המלווה בעובש והתנפחות הצבע כתוצאה של רטיבות המתרחשת בקומה העליונה.

כתם הרטיבות
כשצולם בביקור
הראשון בתאריך
29.07.18

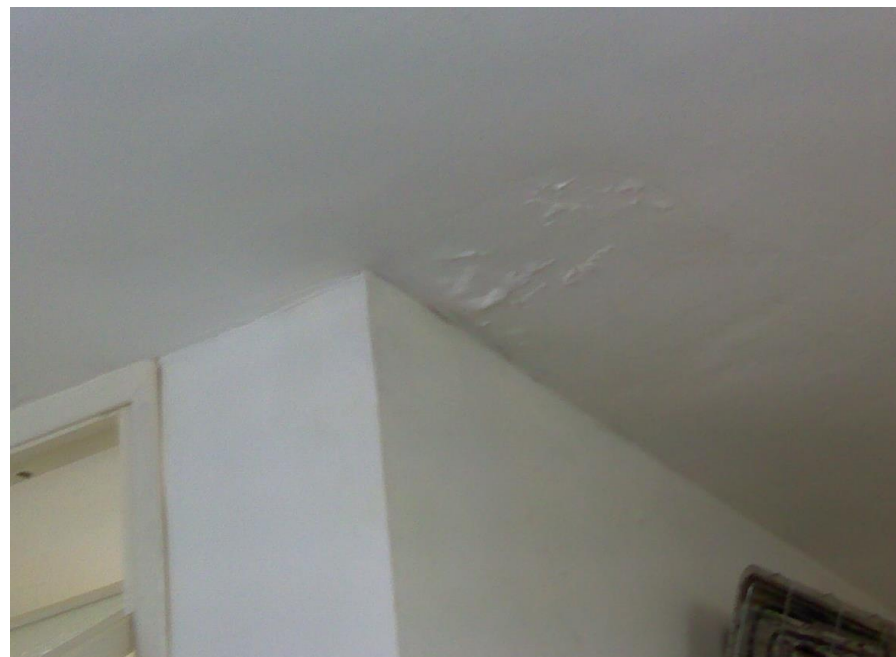
כתם הרטיבות
כשצולם בביקור
השני בתאריך
15.08.18

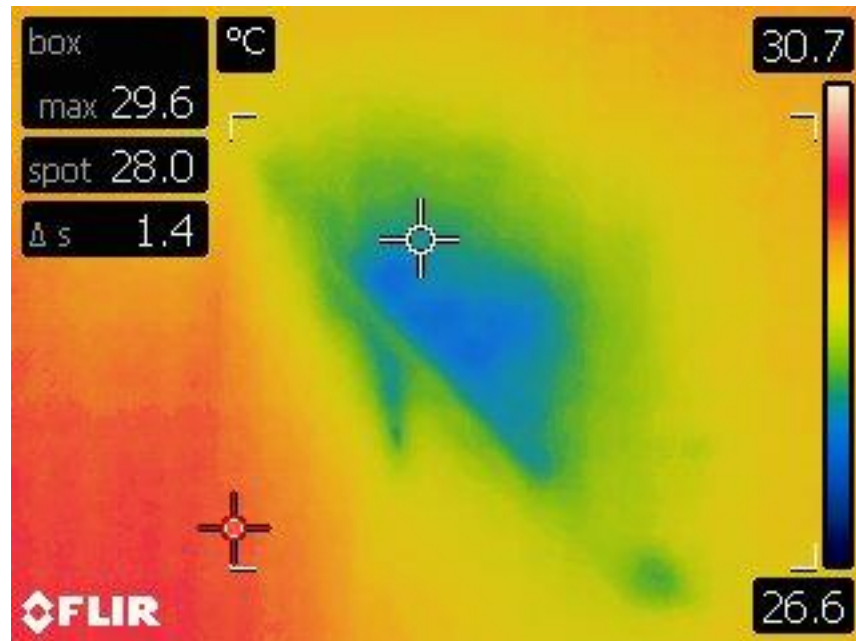
כתם הרטיבות
כשצולם בביקור
הראשון בתאריך
29.07.18

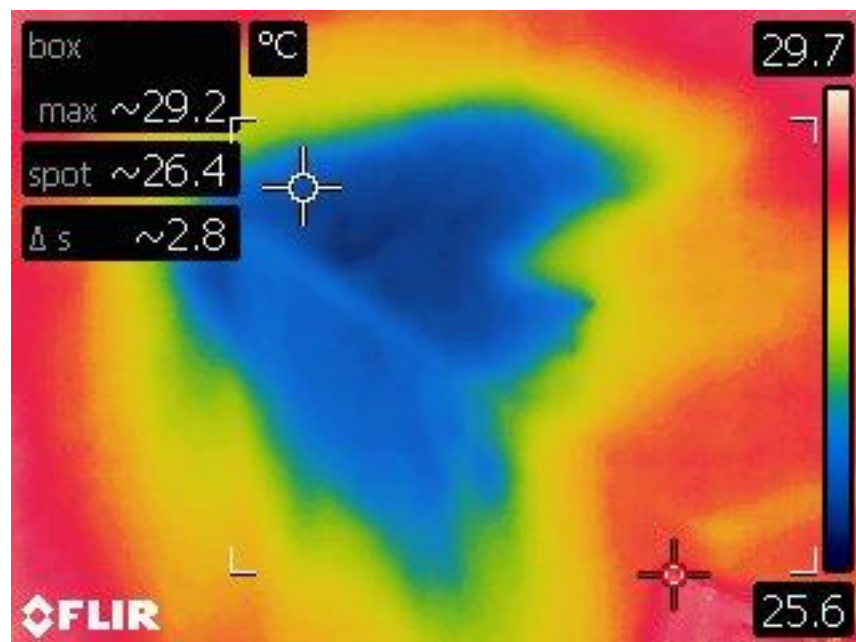
כתם הרטיבות
כשצולם בביקור
השני בתאריך
15.08.18
