הנדון: הדירה ב [REDACTED]

ליקויי בנייה – לאחר שיפוץ

חוות דעת מקצועית

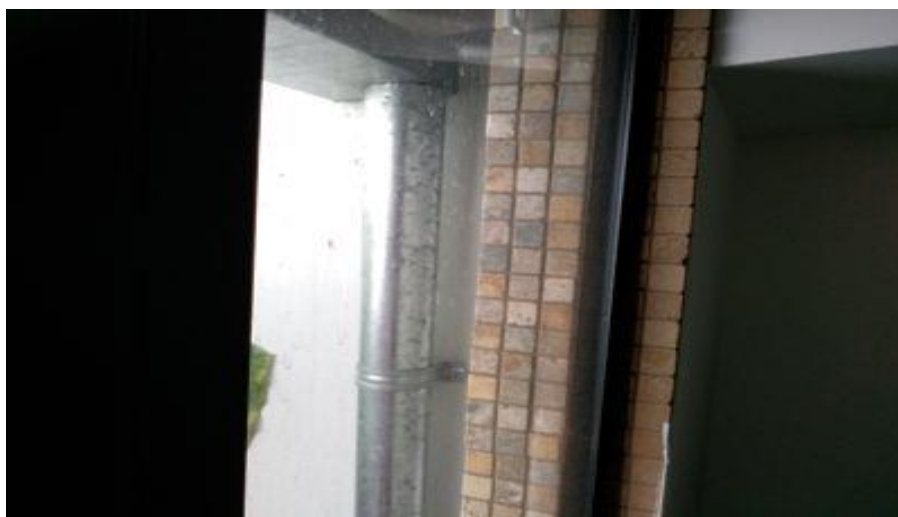
2.2. לא בוצע חיפוי פסיפס בצדי הויטרינות וגימור רובה פנים וחוף (3 קירות 2x מ'), בוצע קיר גבס שאינו אטום למים בחוף ולכן בוצע חיפוי פסיפס, כהגנה נגד גשם.

בוצע ע"י בעל הנכס.

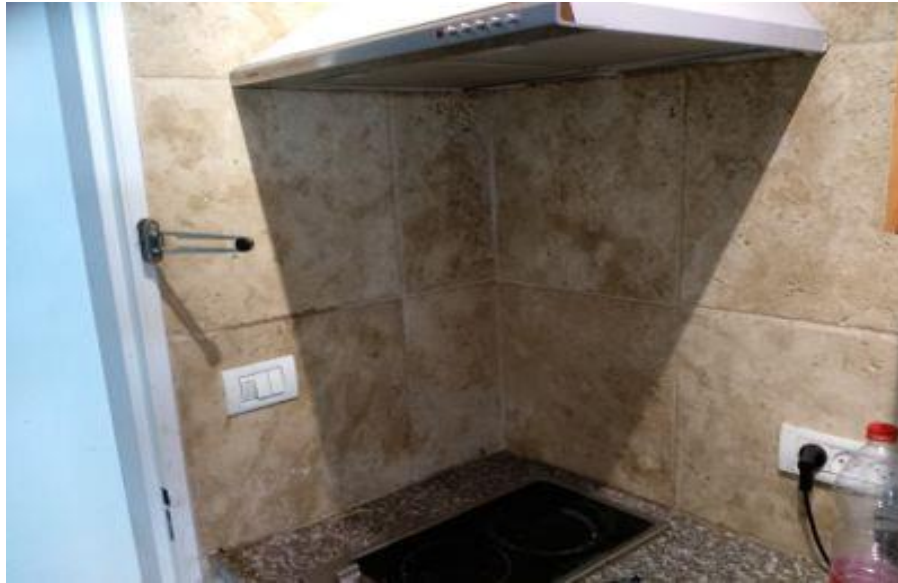
2.3. לא בוצע ניקיון לאבן טרוורטין ע"י ספוג אבן יהלום במטבח דירה 2 ודירה 3.
הערכת עלות: 2,500 ש"ח.

בוצע ע"י בעל הנכס.

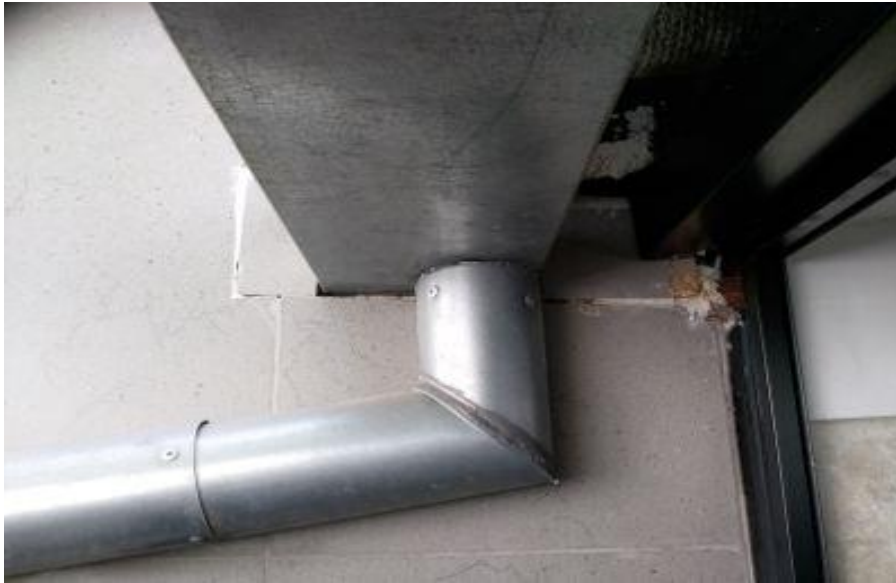
2.4. לא בוצע סגירה סביב המרזב בגג במרפסת דירה 2.

בוצע ע"י בעל הנכס.

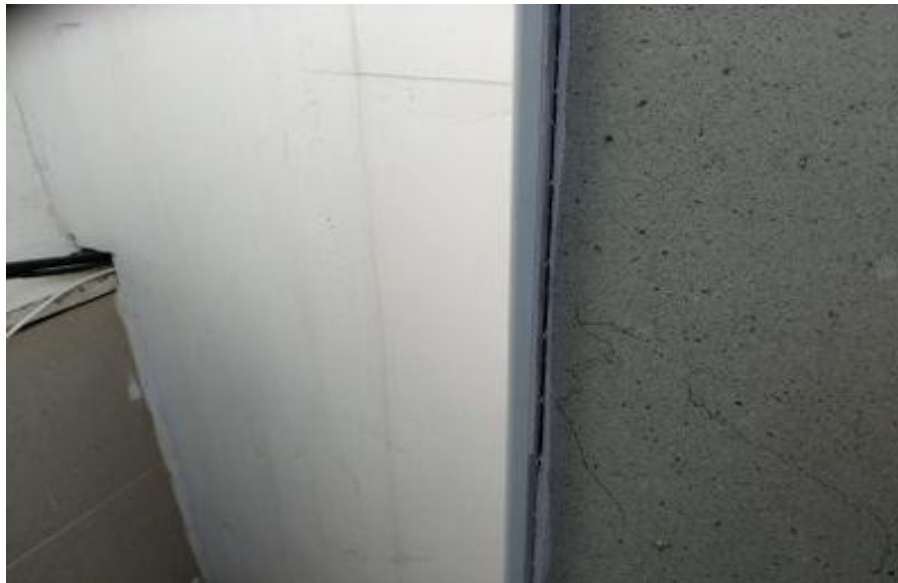
2.5. התנתקות פינת אלומיניום בין קירות במרפסת דירה 2 (לכיוון דירה 1).

נדרש לפרק ולבצע כראוי.

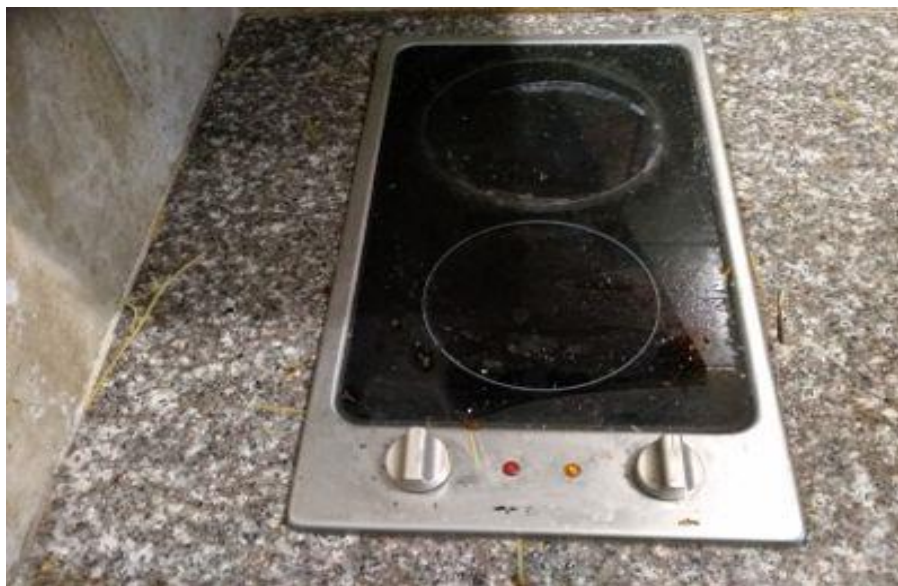
- 4.1. לא בוצע ניסור מדויק עפ"י מידות הכיריים במשטח העבודה משיש לכיריים במטבח דירה 3 ודירה 2.
היה צורך לנסר כ-2 ס"מ לצורך הכנסת הכיריים.
הערכת עלות: 600 ש"ח.

בוצע ע"י בעל הנכס.

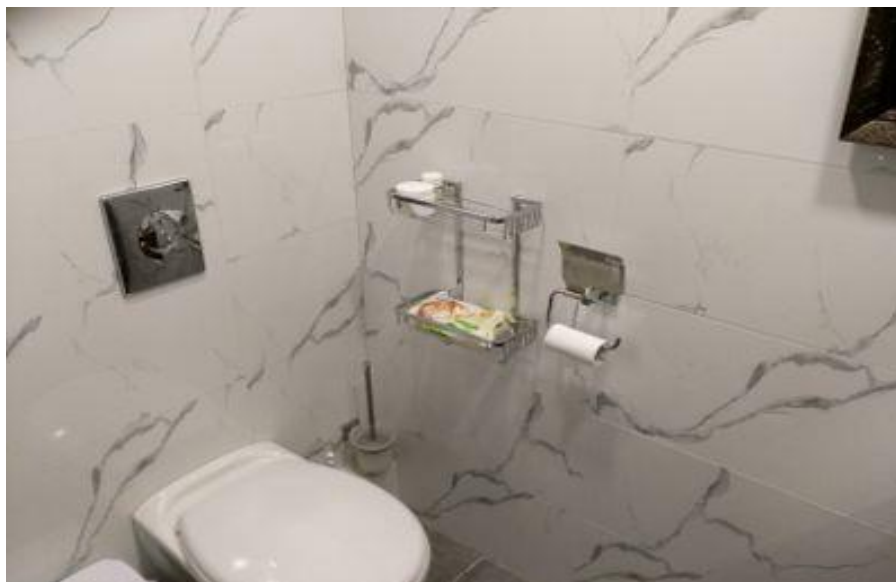
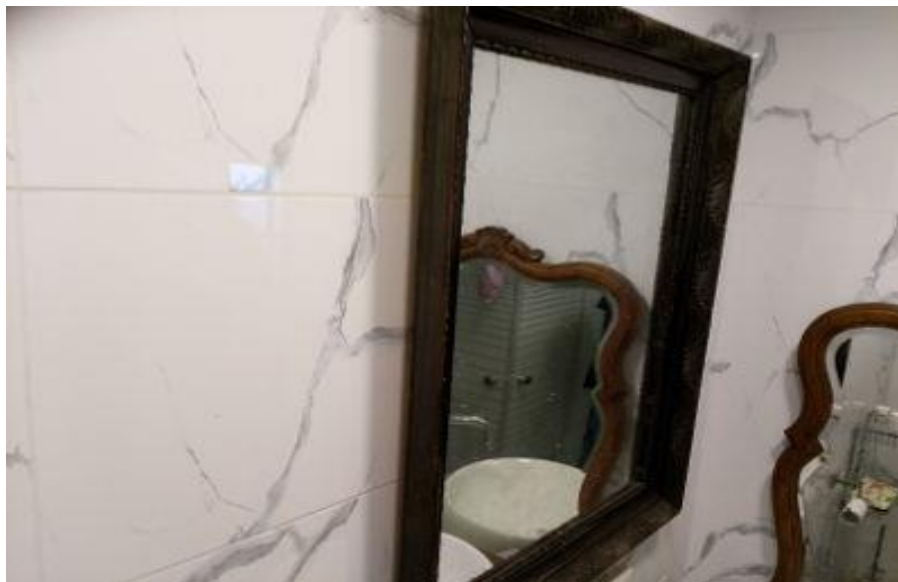
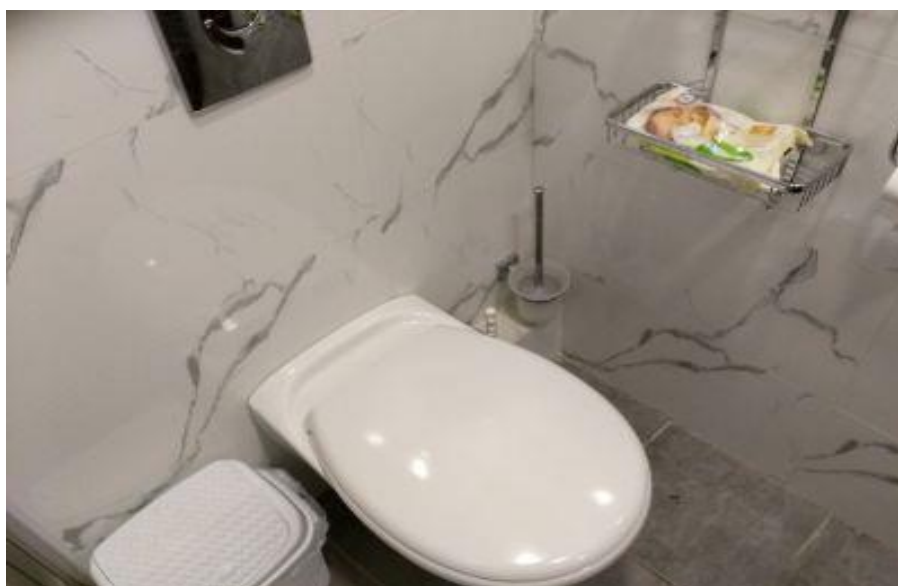
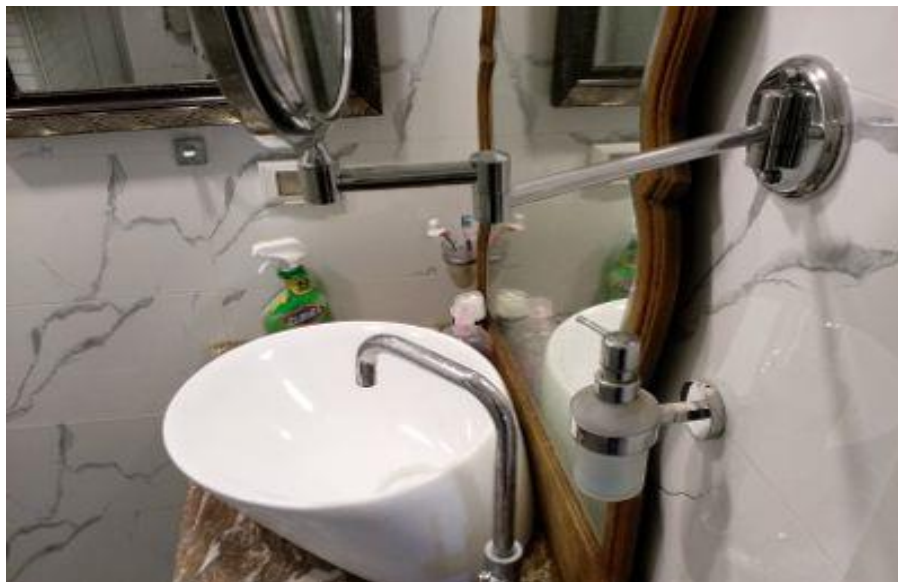
5.3. לא הותקנו אביזרי אינסטלציה בחדר הרחצה דירה 3 ודירה 2.

4 מתלי מגבות, 2 סבוניות, 2 כוסות צחצוח שיניים, 2 תליית מראות, 2 כוס
מברשת אסלה, 2 מתקני נייר טואלט, 2 מתלה אחסון וייבוש מגבות.

בוצע ע"י בעל הנכס.

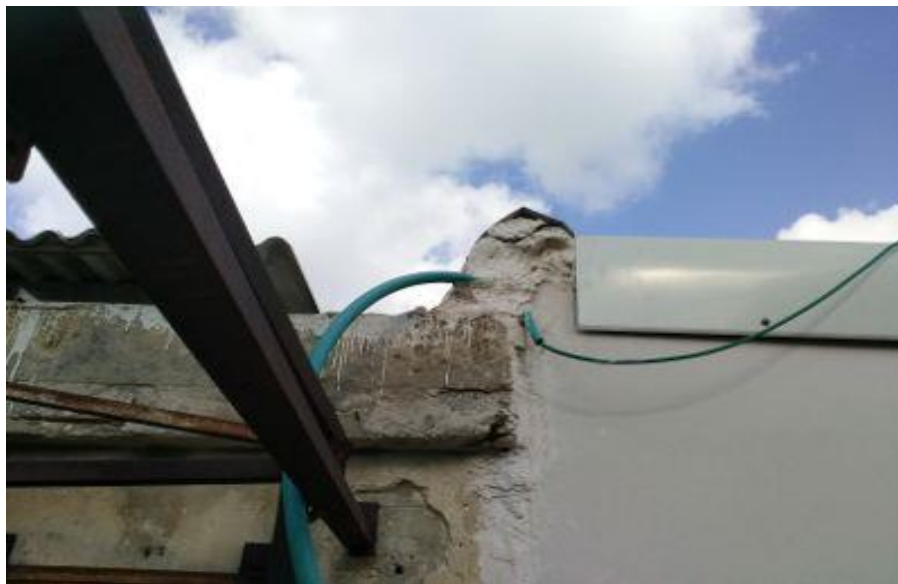
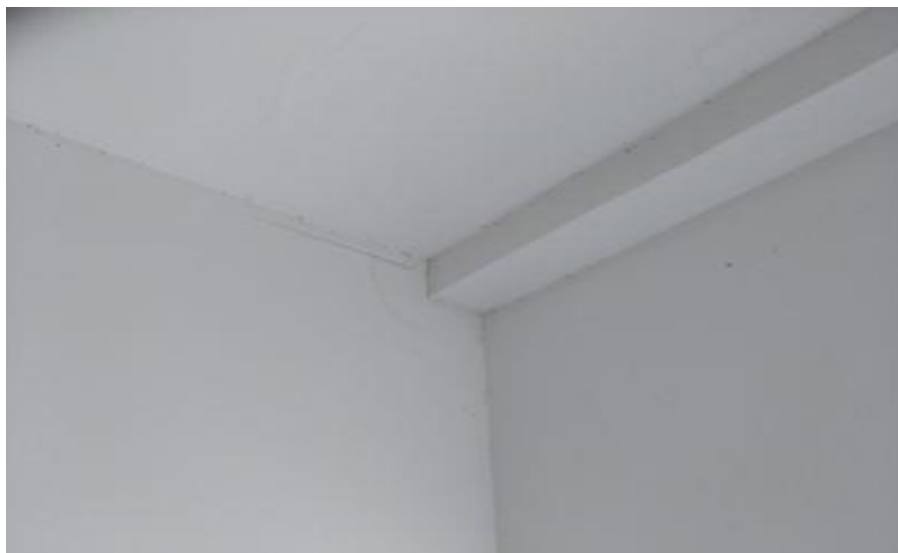
6.1. לא בוצעה סגירה בפתח בגג במלט קומה 5, כתוצאה מזה חדרו מים אל תקרת חדר הכביסה ודירה 3 בחדר השינה (נגרמו נזקים שיפורטו בהמשך).
הערכת עלות: 500 ש"ח.

בוצע ע"י בעל הנכס.

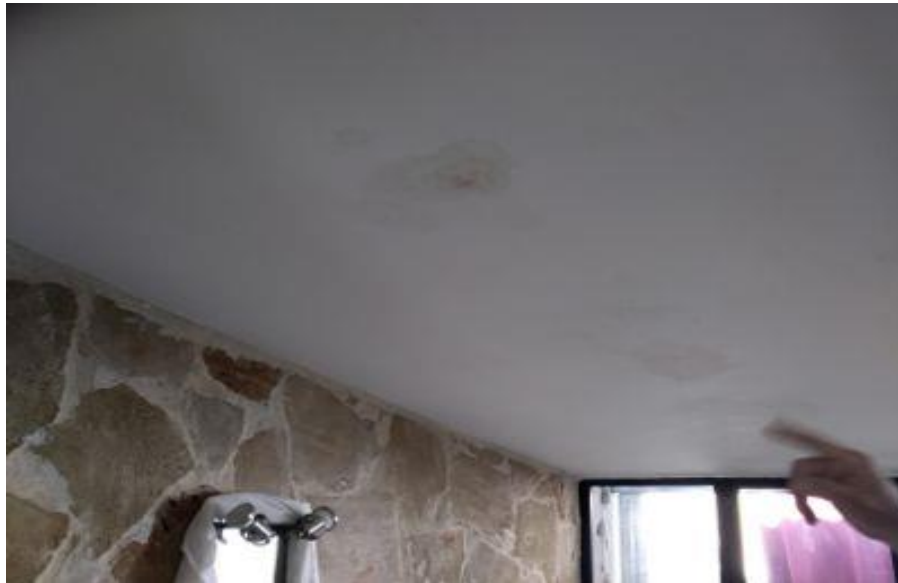
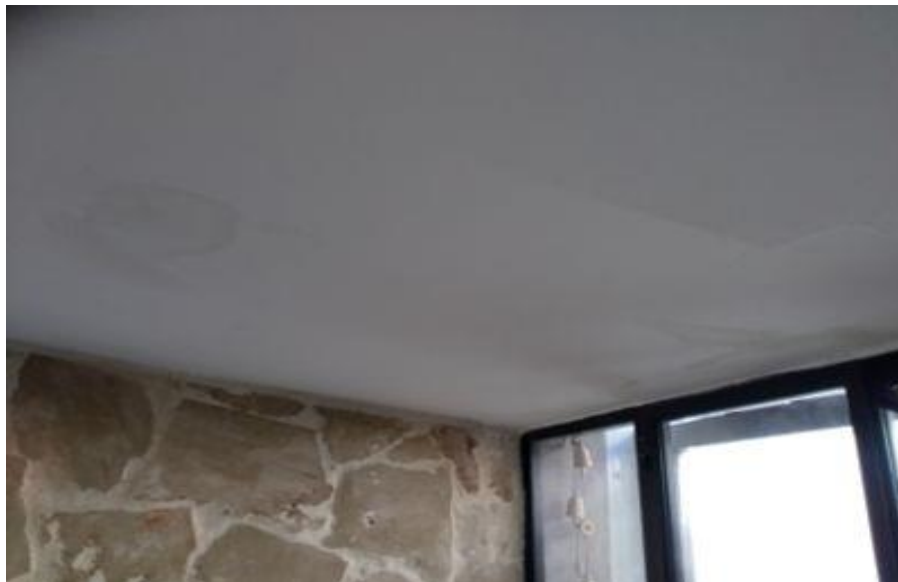
6.2. לא בוצעו תיקוני שפכטל וצבע בתקרת הגבס עקב נזילות בדירה 3 (ראה סעיף 6.1).

בוצע ע"י בעל הנכס.

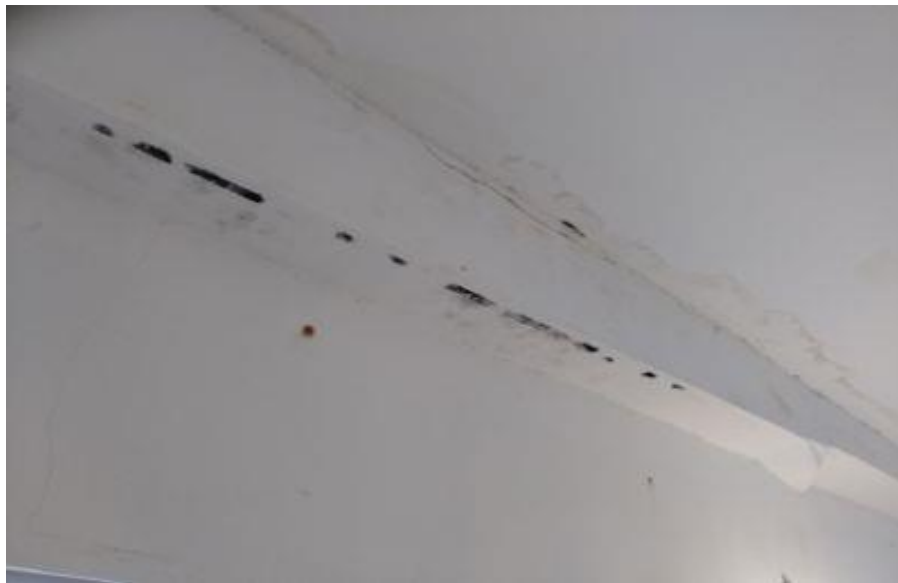
6.3. לא בוצע הסרת עובש, תיקוני שפכטל וצבע בתקרת חדר כביסה בקומה 5
(ראה סעיף 6.1).

לא בוצע.

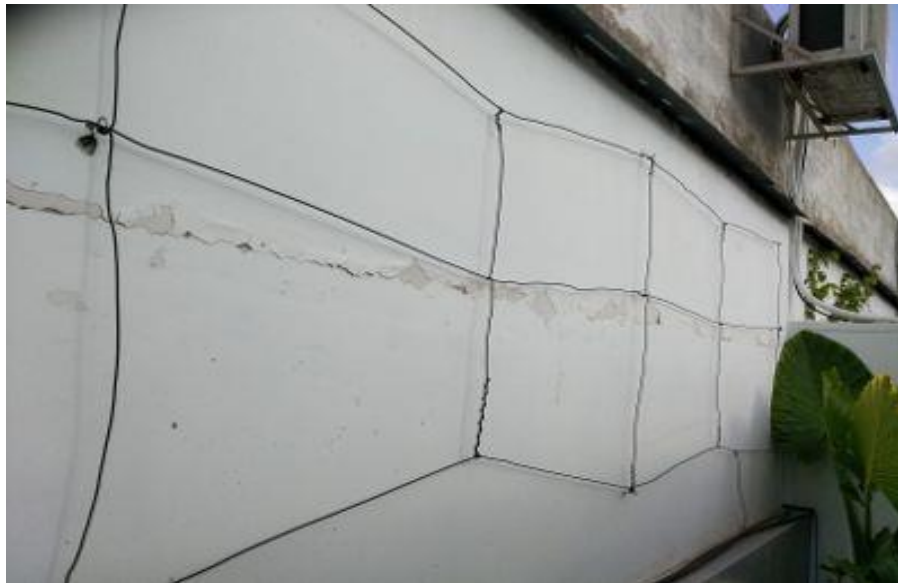
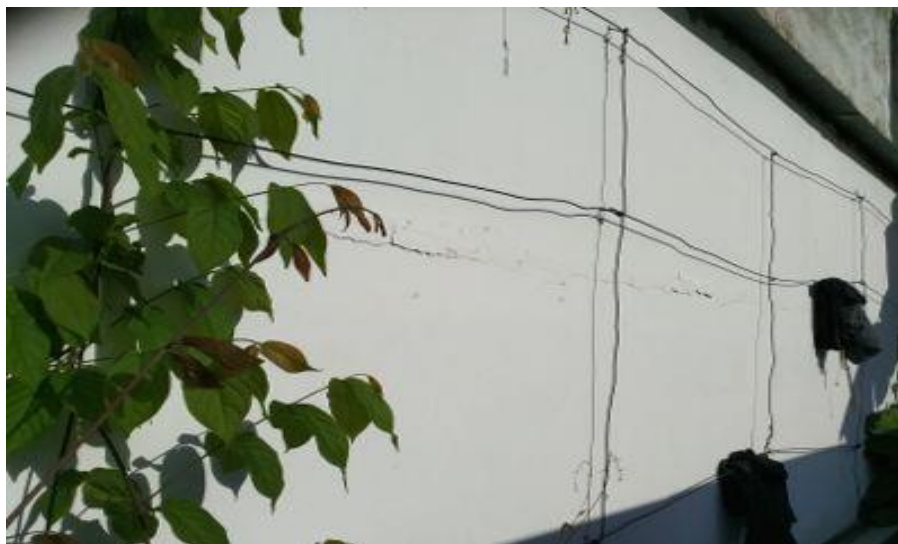
6.5. סדק וטיח מתקלף מקירות מרפסת דירה 2 ו 3 5 מ"א.

יש צורך בתיקוני טיח וצבע חוץ.

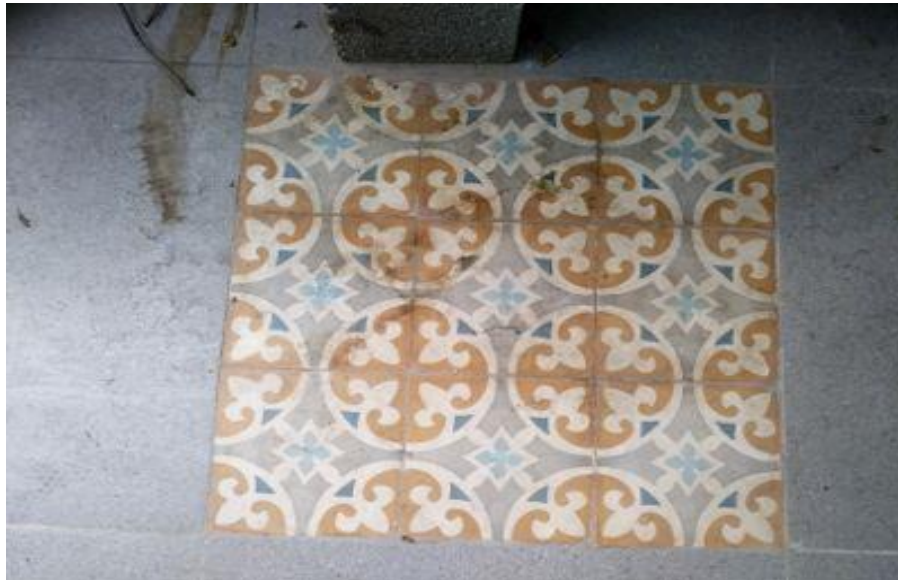
7.2. לא הושלמה רובה בין אריחים 20/20 אבגר גלוסקה (60/60 ס"מ ל 6 יחידות)

במרפסת דירה 3 ו 2.

בוצע ע"י בעל הנכס.

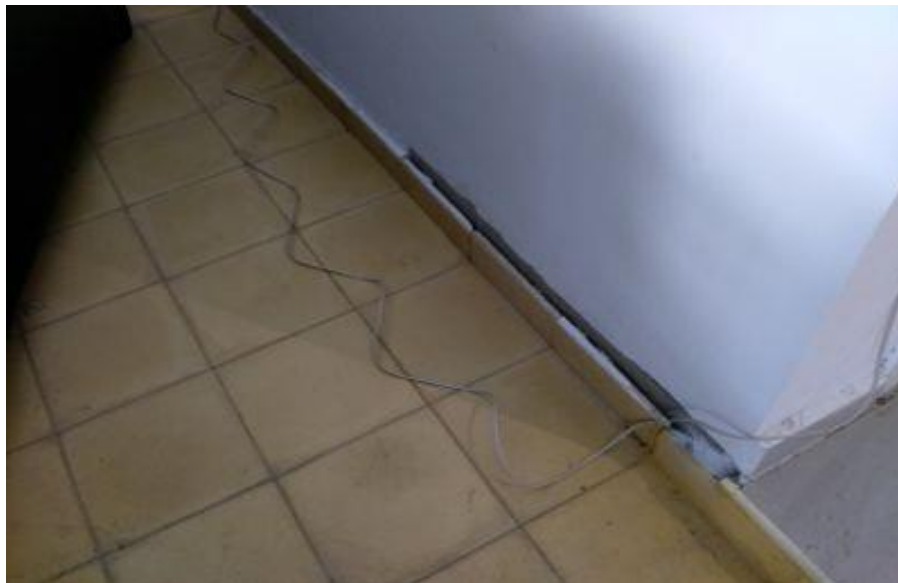
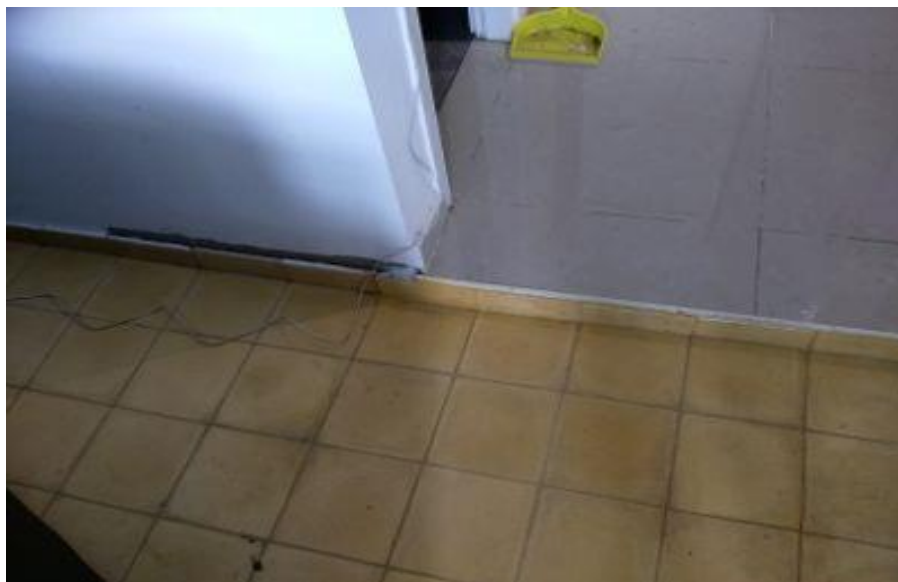
7.3. פנלים נותקו מהקיר בדירה 3.

בוצע ע"י בעל הנכס.

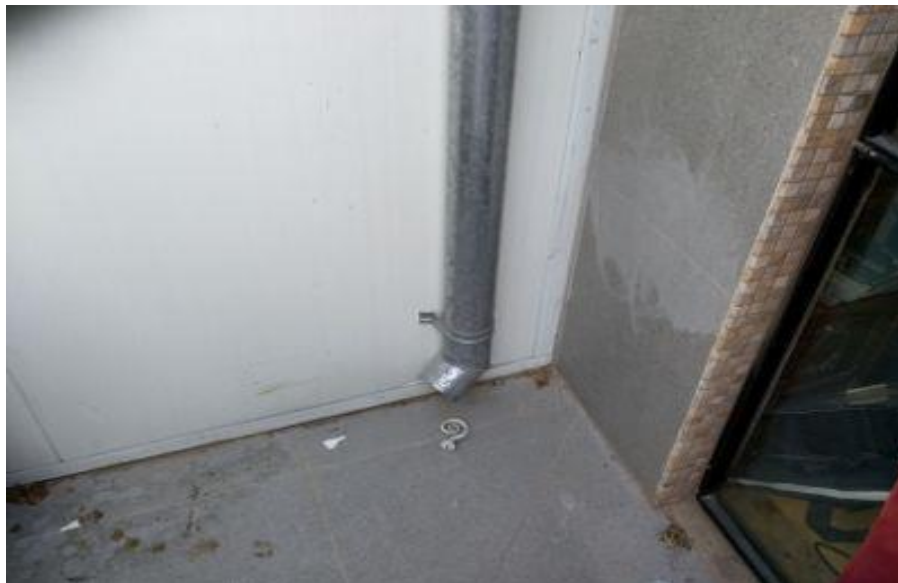
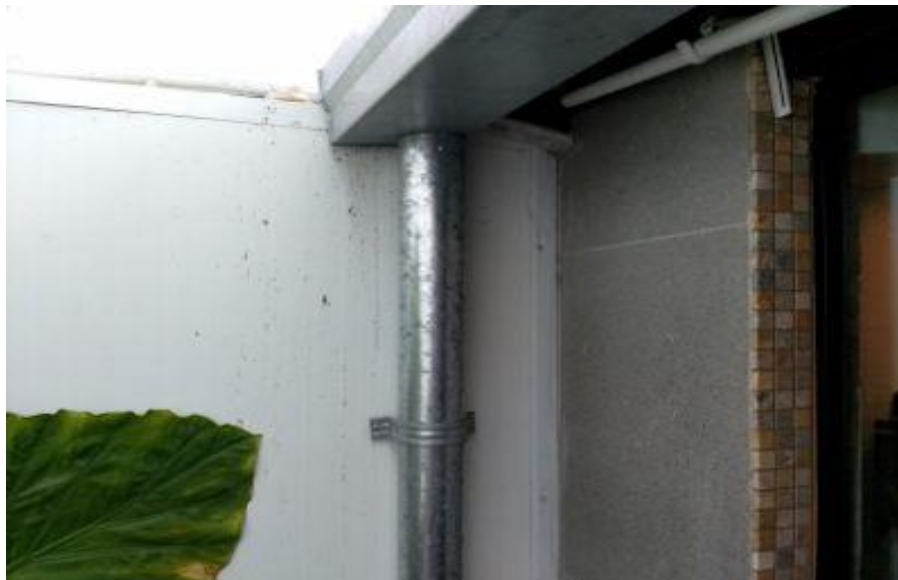
7.4. לא בוצע איטום בסיליקון בין קיר פנל לריצוף ולצדדיו (3 קירות)

כל קיר: גובה 2 מ', רוחב 1.5 מ' במרפסת דירה 2 ו 3.

בוצע ע"י בעל הנכס.

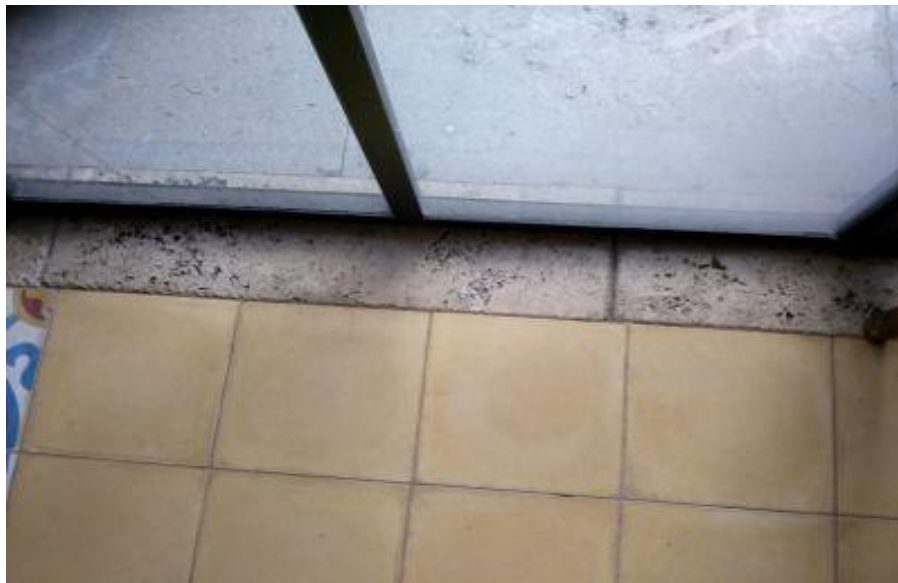
7.5. לא בוצע רובה בין סף טרוורטין לריצוף החדר (גלוסקא).

לא בוצע רובה בין סף טרוורטין לריצוף מרפסת. ב-2 הדירות.

בוצע ע"י בעל הנכס.

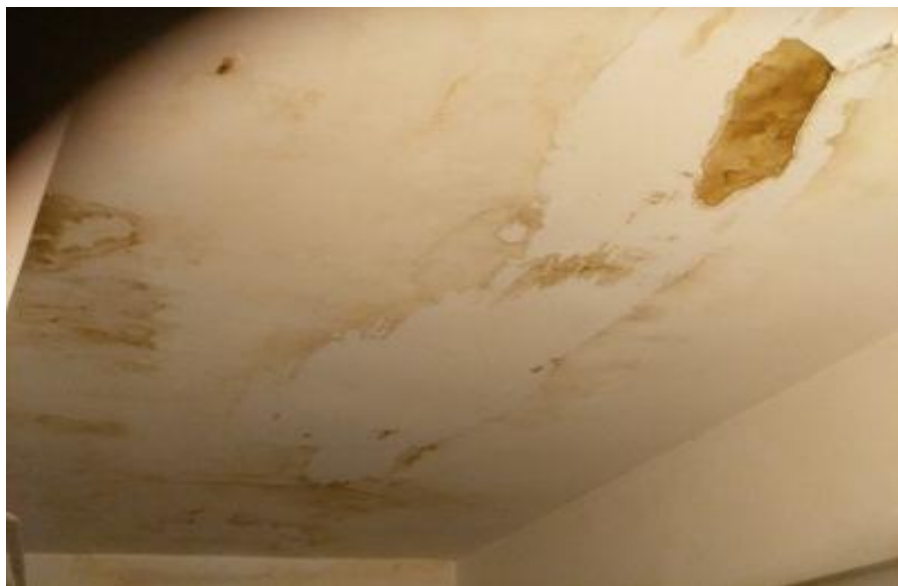
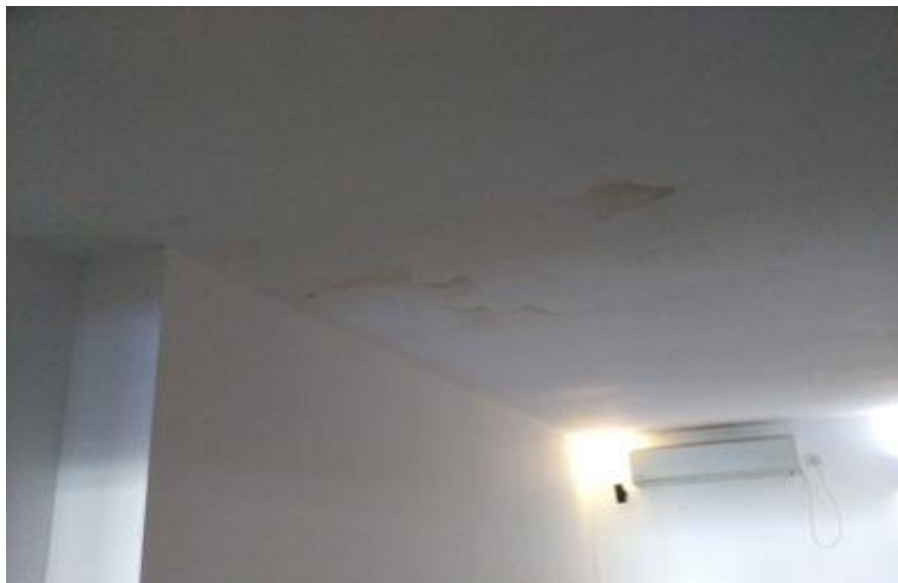
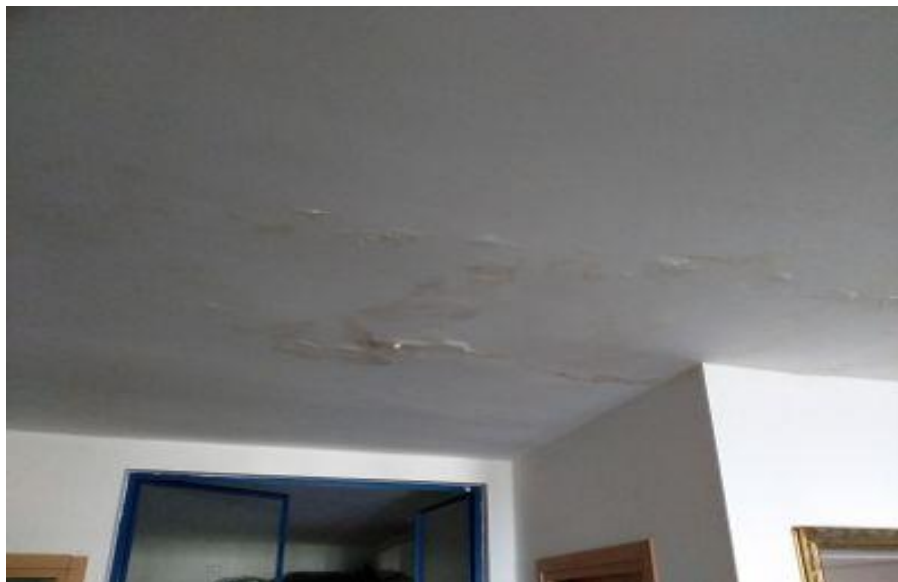
8.1. קיימים כתמי רטיבות בפלטות גבס בדירה 11 בקומה 4 בחדרי השינה ובחדר הארונות ובכניסה לדירה שטח $(1+3 + 1.5/3)$ כתוצאה מחדירת מים לדירה מדירות 2+3.
הערכת עלות: 4,000 ש"ח.

נדרש להחליף פלטות פגומות.

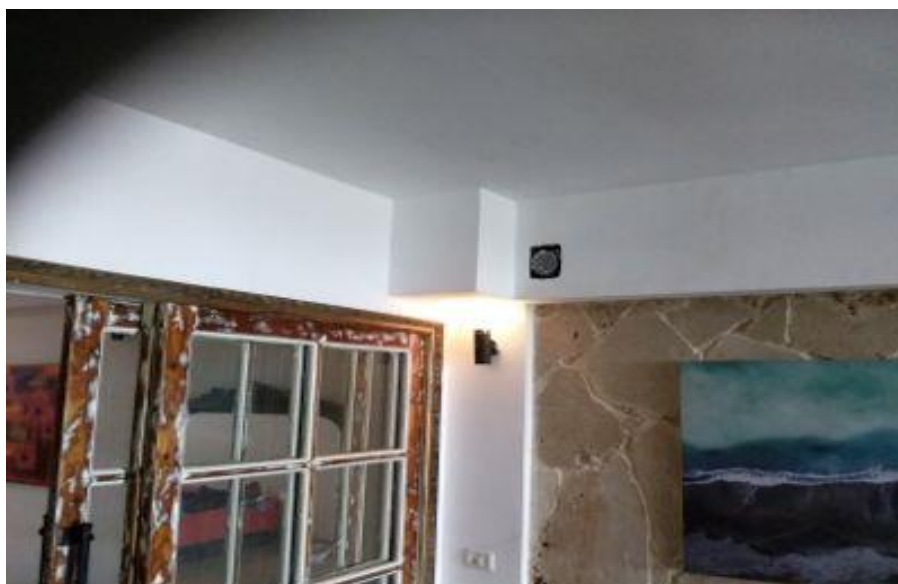
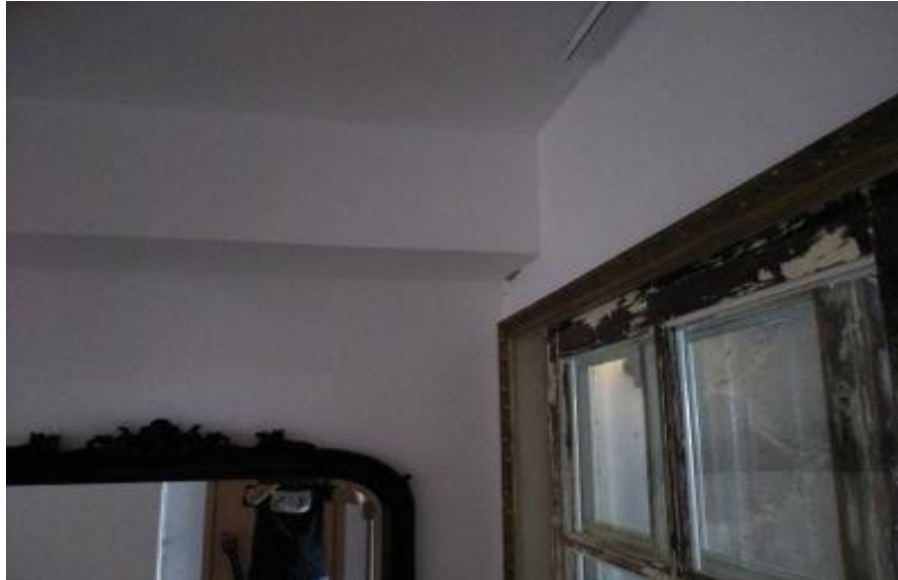
8.2. חיבור המרזב של דירות 2+3 בוצע בצורה לא מקצועית וגרם לנזילה ונזק בפלטות הגבס בקרניז הגבס בדירה 11 קומה 4.

נדרש לוודא תקינות הפלטות ולהחליף פלטות גבס פגומות שטח כ 4 מ"ר.
8.3. כתמי רטיבות בפלטות הגבס בכניסה לקומה 4 סמוך לארון החשמל שטח
כ 3 מ"ר, כתוצאה מנזילות בדירה 3.

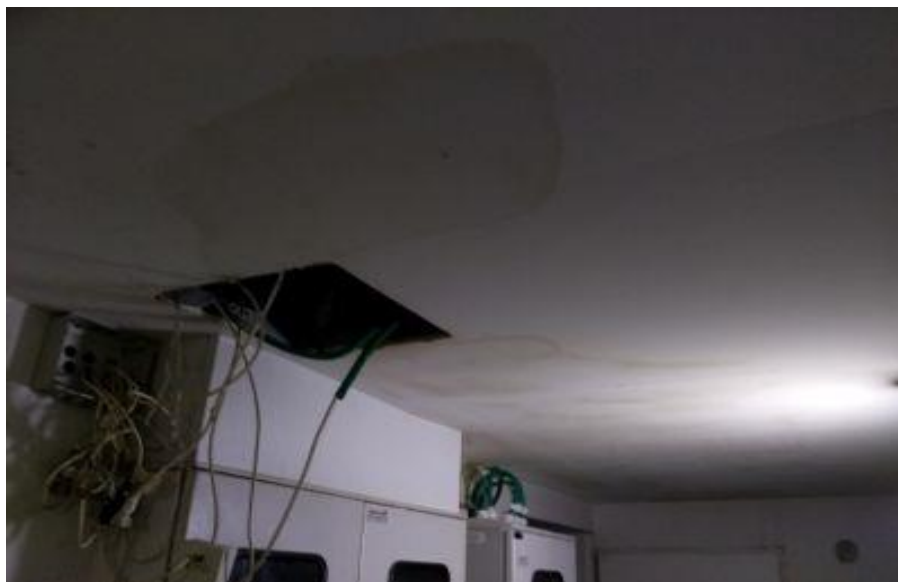
זאת בניגוד לת"י 1490.1. זאת בניגוד לנדרש בת"י 1924 סעיף 3.1 לפיו יש לקחת בחשבון בעת התכנון תנאי הסביבה באזור שמשני צידי המחיצה לדוגמא: רטיבות, טמ"פ ולחות וכן הפרשי טמ"פ ולחות ונדרש שפרטי התכנון ימנעו הגעת מים אל תחתית לוחות הגבס בחדרים רטובים. ובניגוד לנדרש בת"י 1924 בסעיף 3.2.2 שבה נדרש שהמחיצות יותקנו על גבי חגורת הגבהה בחדרים רטובים על מנת שלא יהיה מעבר רטיבות מהחלק הרטוב לחלק היבש. זאת בניגוד למפרט הכללי (הספר הכחול) סעיף 22.03.05 לפיו: "למחיצות המחוברות לרצפה, אשר הגימור שלהן מאפשר שטיפה במים, לא יגרם כל נזק עקב תנאי רטיבות קיצוניים בתחתית המחיצה, מחיצות בחדרי רחצה וכביסה לא יפגעו ממגע עם מים, תפקודה של המחיצה לא יפגע בגלל תנאי לחות משתנים ובמשך השירות".

נדרש להחליף פלטות גבס פגומות.

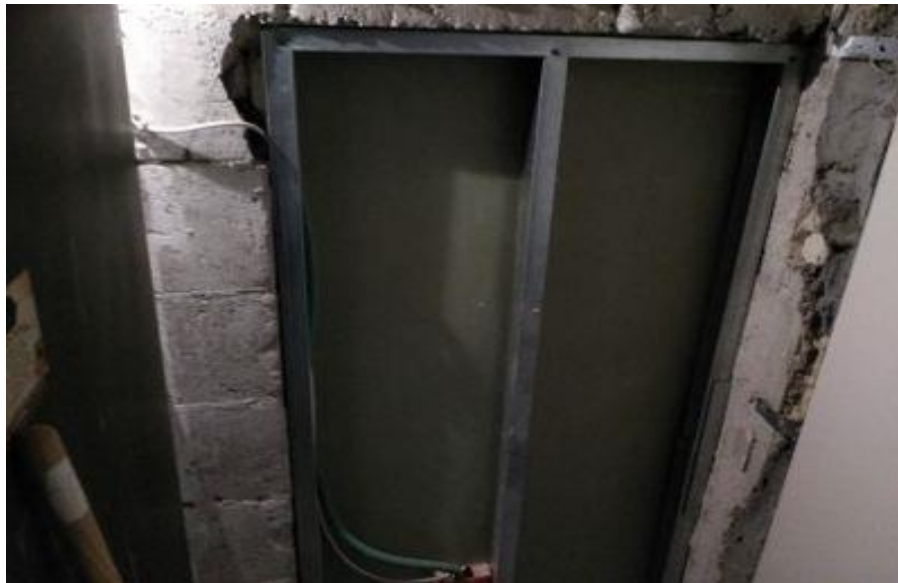
8.4. לא בוצע סגירה בלוח צמנט בורד בגב קיר חדר שינה דירה 3.

לא בוצע.

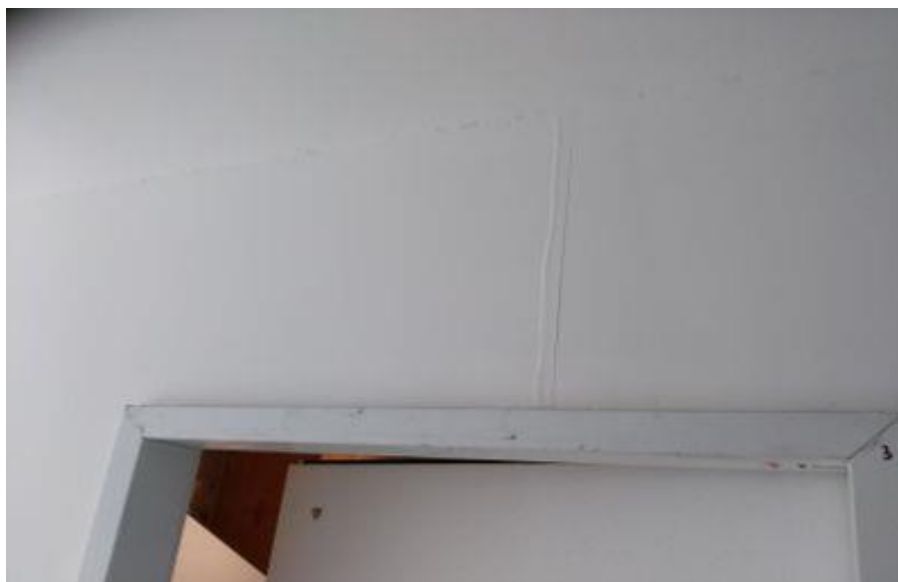
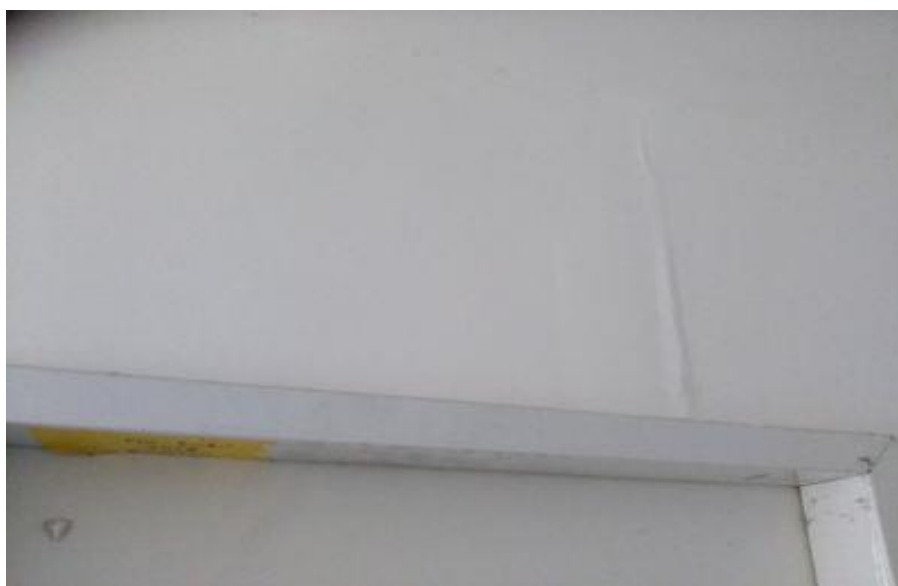
8.7. סדקים בין חיבורי פלטות צמנט בורד מעל דלתות דירה 2 ו 3 בפרוזדור.

לא בוצע.
