הנדון: הבית ב [REDACTED], [REDACTED]

**בדיקת איטום גג וניקוזים**

**חוות דעת מקצועית**

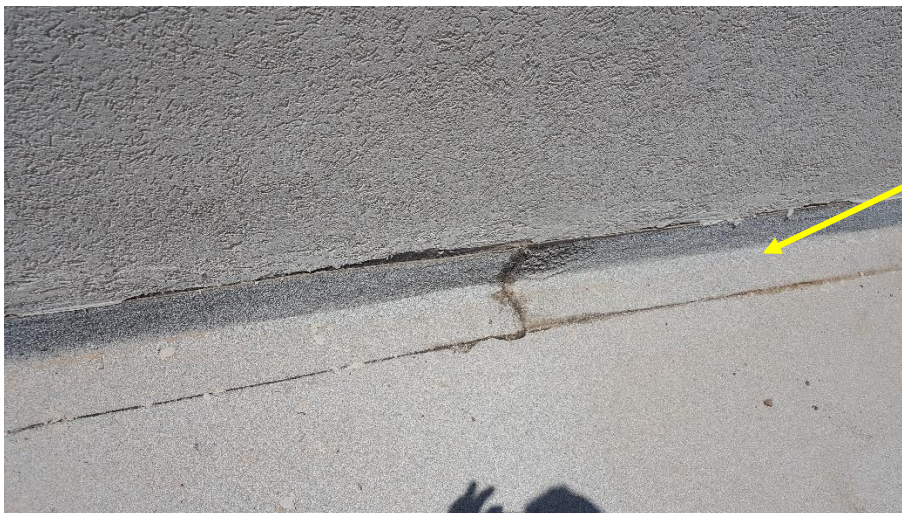
- א. קיימים כתמי רטיבות בפניה ימנית עליונה של ויטרינת היציאה למרפסת, הכתמים נמצאים במצב יבש, הרטיבות פעילה כאשר גשום.
2. מיקום – צינורות מי הגשמים  
א. בוצע צילום לקו הניקוז דרך פתח האוורור ודרך ניקוז המים ולא נמצא כשל מבניי של מערכת של הצמ"ג.  
ב. בוצע בדקת הצמ"ג באמצעות הצפה במספר גבהים ולא נמצאה ירידת מפלס, דבר המעיד על תקינות הצמ"ג.
3. מיקום – בדיקת איטום לגג  
א. לא בוצע העגלה לפינות האיטום.

| מחיר | טיפול | מיקום |
|---|--|---|
| 220 ₪ למ"ר | <ul style="list-style-type: none"> <li>יש לבצע קילוף של כל האיטום בהיקף הגג וכ-30 ס"מ מרצפת הגג</li> <li>יש לבצע העגלה לכל הממשקים של קיר וריצפה בכל הגג</li> <li>יש להלחים פרטי מרזב בכל נקודות הניקוז</li> <li>יש למרוח פריימר בנקודות המבוטנות</li> <li>יש למרוח ביטומן חם על כל הגג</li> <li>יש להלחים שכבה נוספת של יריעות תקניות כולל שכבת חיזוק וחיפוי</li> </ul> | <b>איטום הגג</b> |

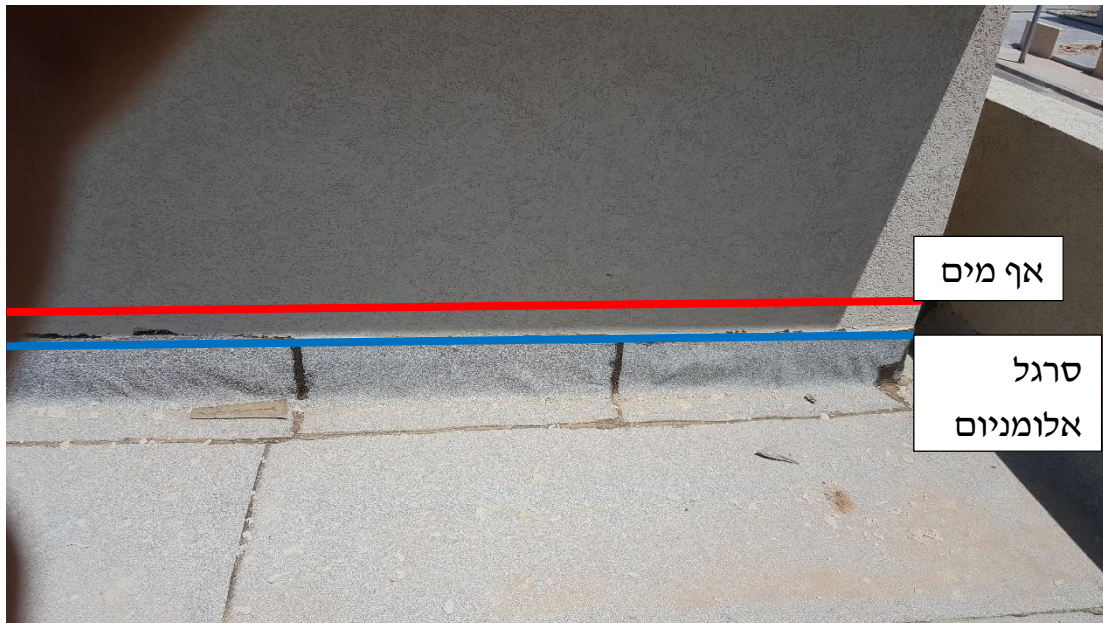
ב. לא בוצע קיבוע מכני לסיימת היריעה באמצעות סרגל אלומיניום וברגים.

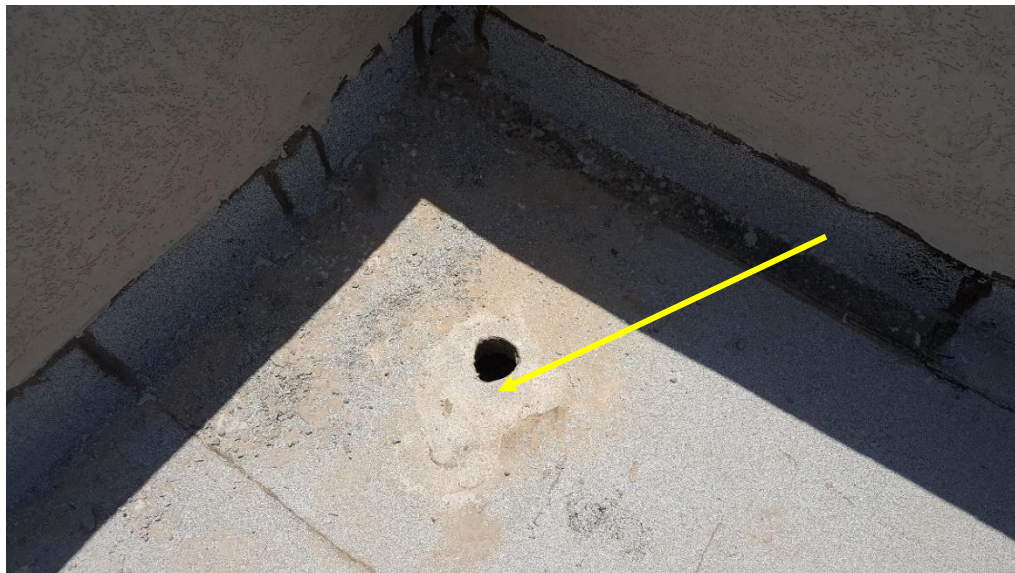
ג. לא הושאר שקע ולא הורכב אף מים מעל לסיימת ההלחמה.

ד. לא בוצע שימוש בפרט מרזב בצמגים.

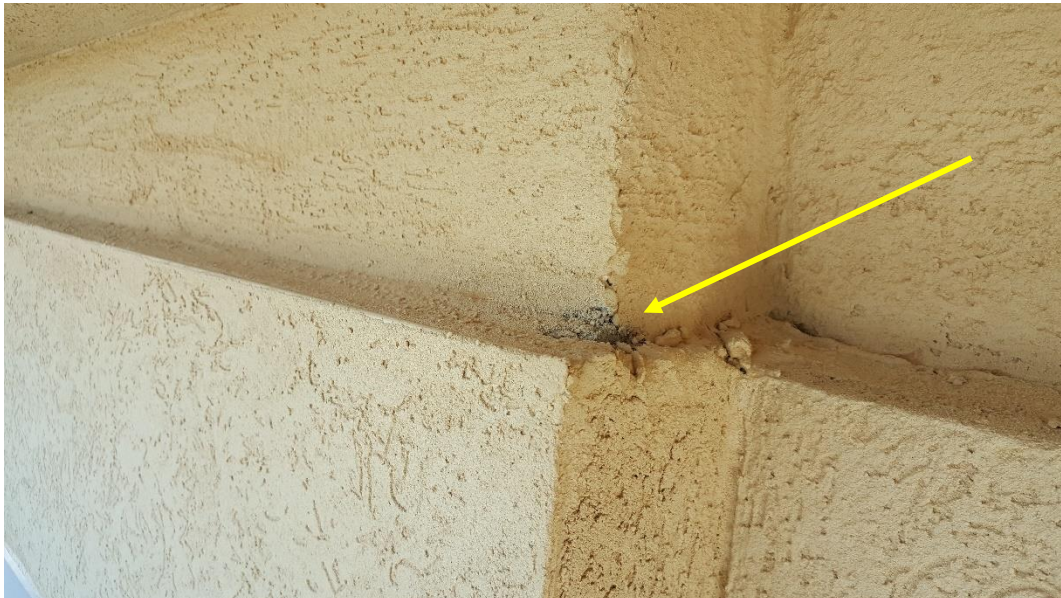
4. מיקום- קיר חיצוני  
א. קיים שקע דקורטיבי בחלקו העליון של הקיר, נמצא כי קיים כשל איטום בחלקו העליון.

| מחיר | טיפול | מיקום |
|---|--|---|
| 125 ₪ למטר רץ | <p>יש לחרוץ את כל החלק התחתון של המדגרה ולמרוח מסטיק פוליאוריתני ולאחר סיום העיבוד של החומר יש למרוח ציפוי של שליכט זהה לקיים</p> | <p>טיפול בשקע הדקורטיבי</p> |
