הנדון: הדירה ב

ליקויי בנייה

חוות דעת מקצועית

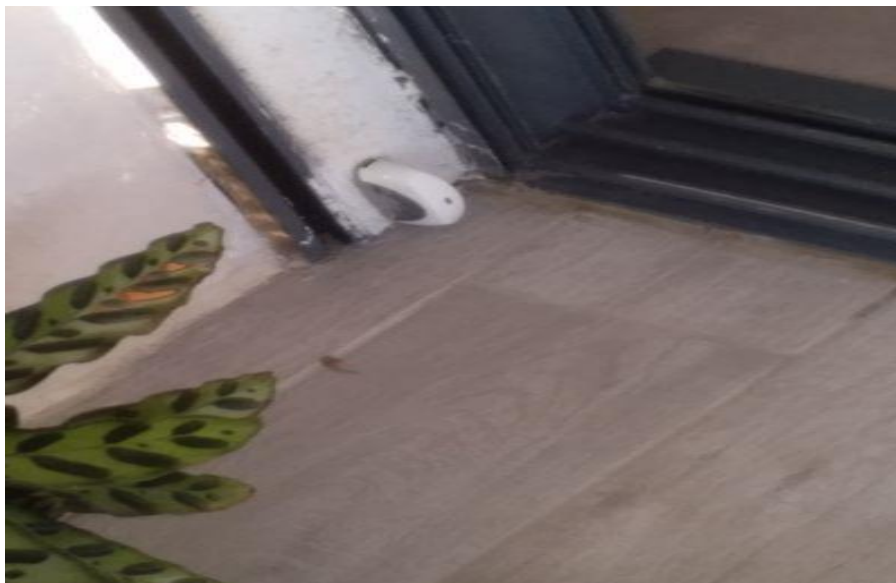
1.1. מרפסת דיור: איטום פגום סמוך לחלונות הוויטרינה.

נדרש להשלים. יש לאטום היטב בחומר איטום על בסיס סיליקון או שרפים אקריליים סביב מסגרות החלונות ולהקפיד במיוחד בחזיתות דרום ומערב המשופעות בגשמים.

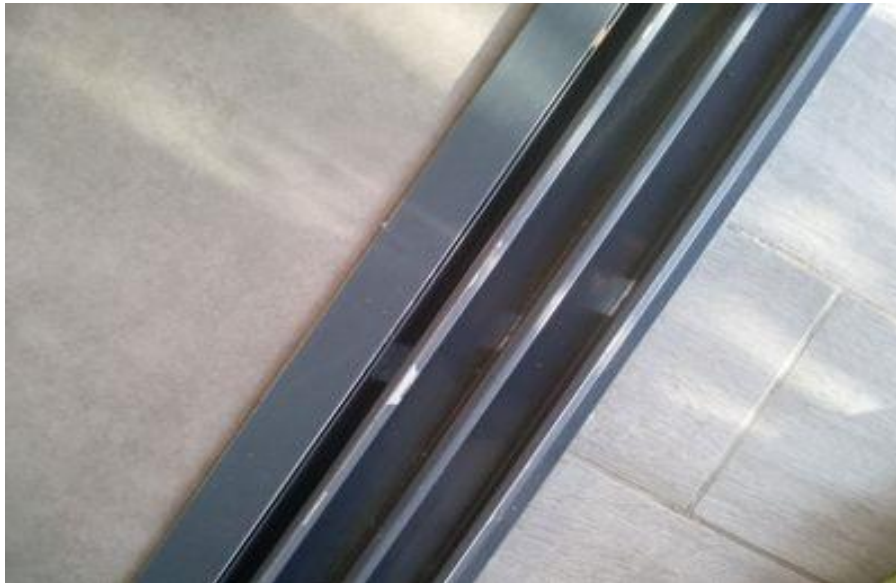
1.3. חדר דיור ומטבח: קילופי צבע בפרופיל התחתון של חלון הוויטרינה המערבי.

נדרש לבצע בצורה תקינה.

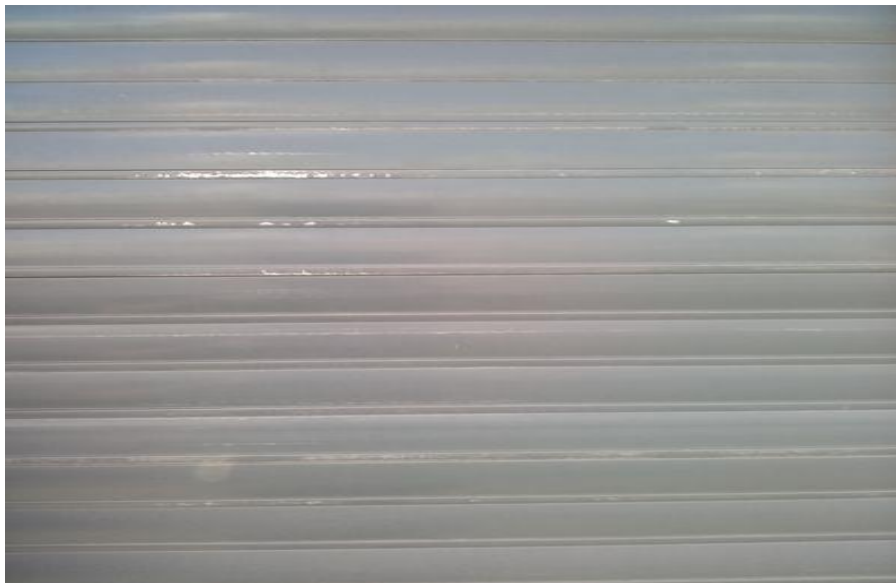
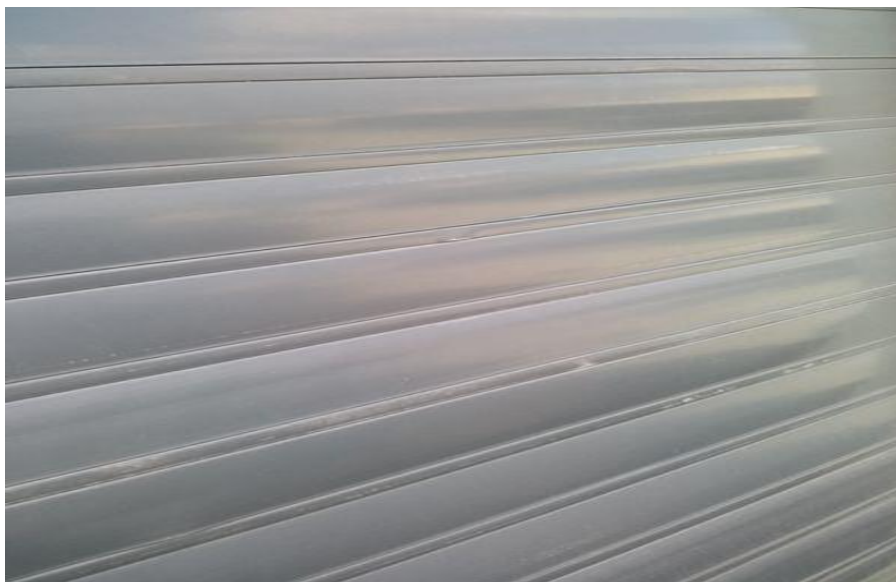
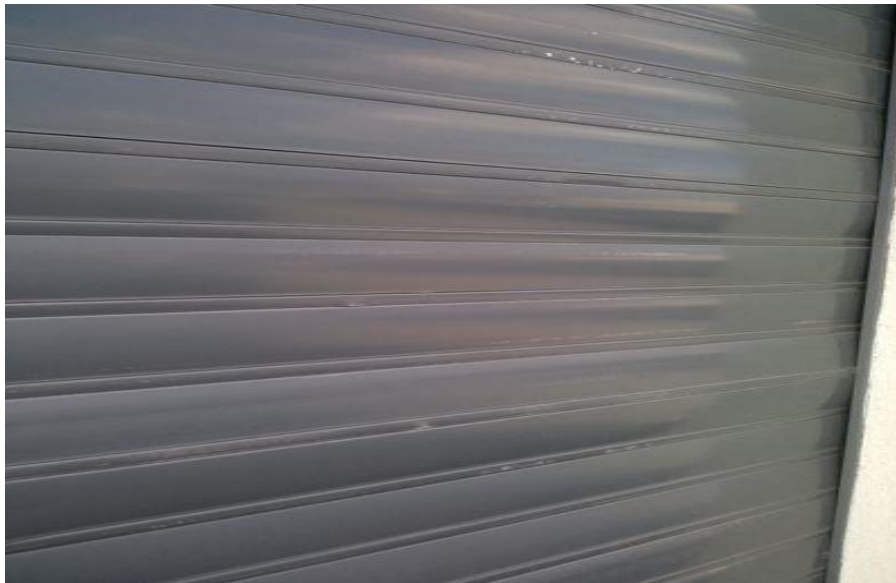
1.4. חדר דיור ומטבח: פגמים בצבע חלון הוויטרינה הדרום מזרחי. פגמים בתריס ושקעים, 9 שלבים פגומים.

נדרש להחליף את השלבים ולתקן את צבע החלון ובמידת הצורך להחליף.
1.5. חדר דיור ומטבח: פגמים בצבע חלון הוויטרינה הדרום מערבי פגמים בתריס ושקעים בכ-11 שלבים. פגמים בתריס הוויטרינה המערבי,
הערכת עלות: 3,000 ש"ח.

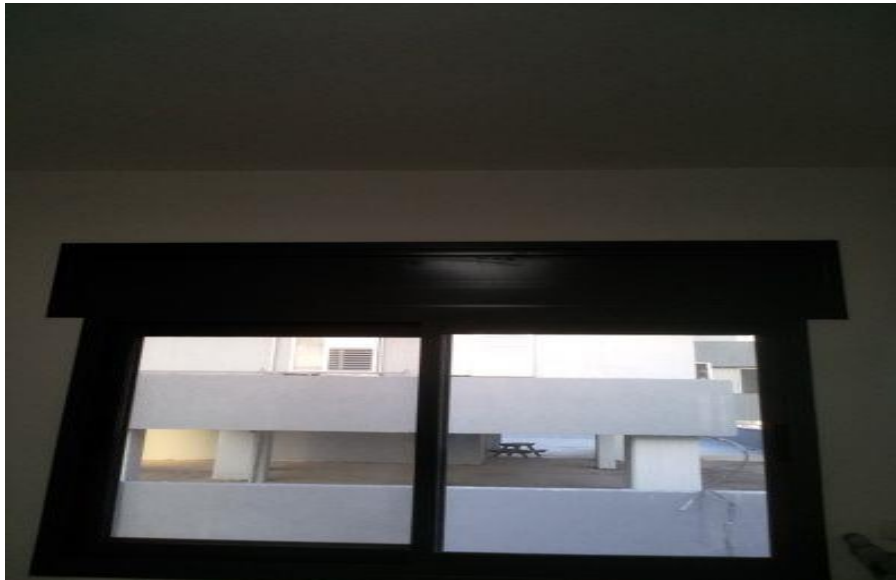
1.8. חדר שינה הסמוך לשירותי אורחים (חדר נועם): ארגז התריס בוצע בסטייה

של 2 ס"מ.

יש לפרק את המכלול ולהרכיבו מחדש כיאות ללא סטיות מהמישור

האופקי, כולל ביצוע כל העבודות הנלוות.

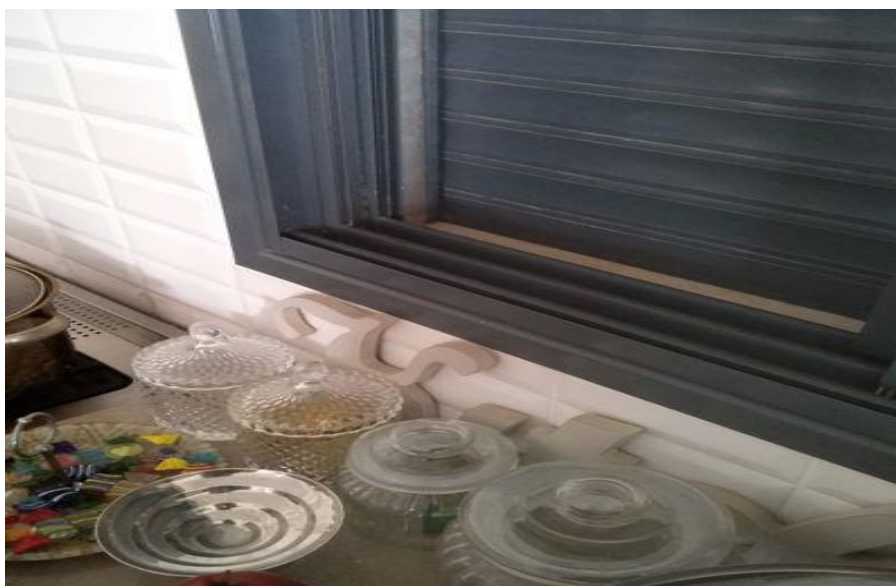
1.9. חדר דיור ומטבח: שלב קצר בחלון המטבח.

נדרש להחליף.

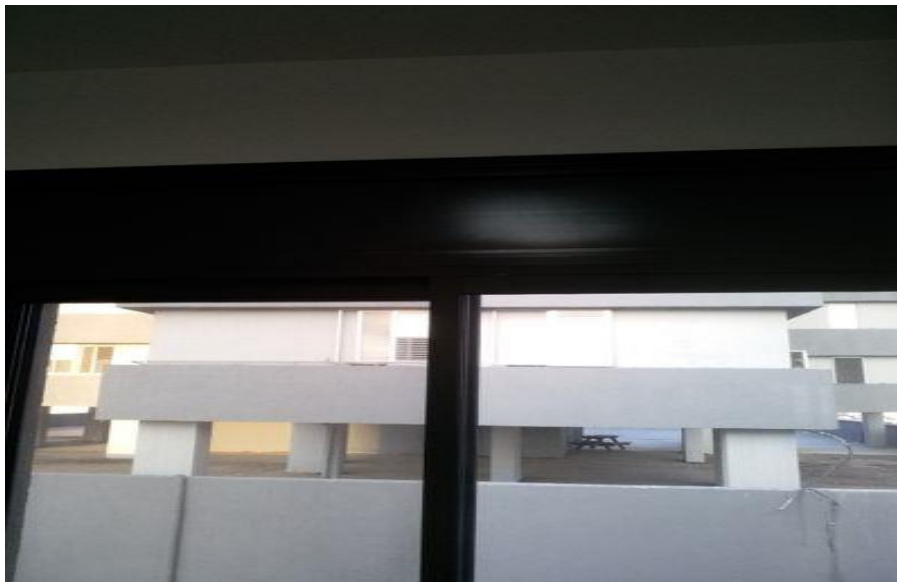
1.10. פגמים בכיסוי ארגז התריס.

1.10.2. חדר שינה הסמוך לשירותי אורחים (חדר נועם).

נדרש להחליף.

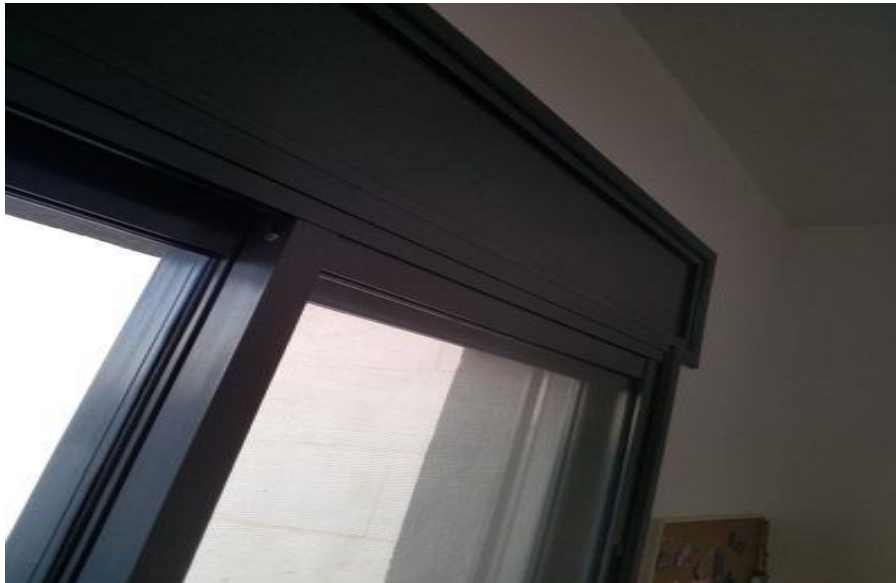
1.11. חדר שינה הסמוך לחדר שינה הורים (חדר דניאל): המכסה הפנימי של ארגז חלון שקוע.

נדרש ליישר.

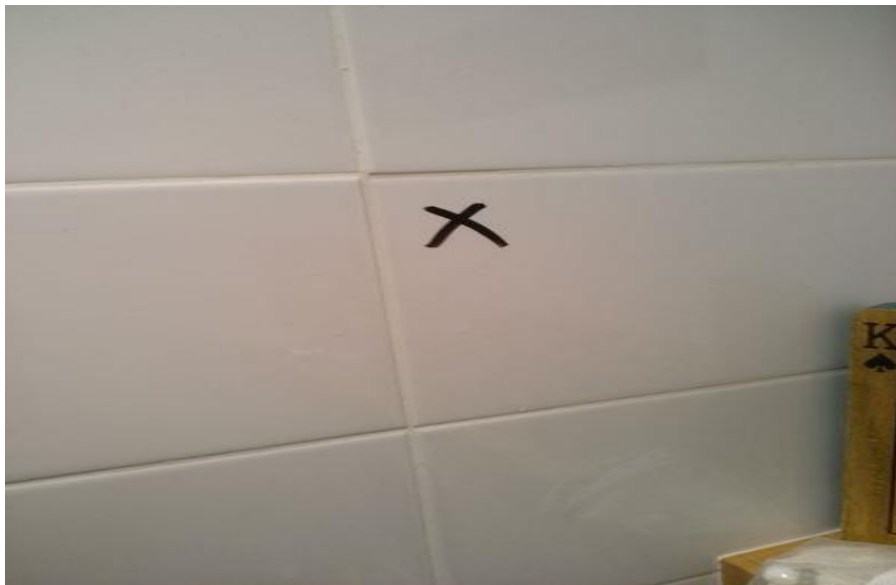
2.3. שירותי אורחים : אריחי קרמיקה הורכבו בסטייה מקוים ישרים בקיר
המראה שורה 8 מהריצוף.

יש לפרק אריחים פגומים ולחפות מחדש באריחים תקינים ובצורה
מקצועית.

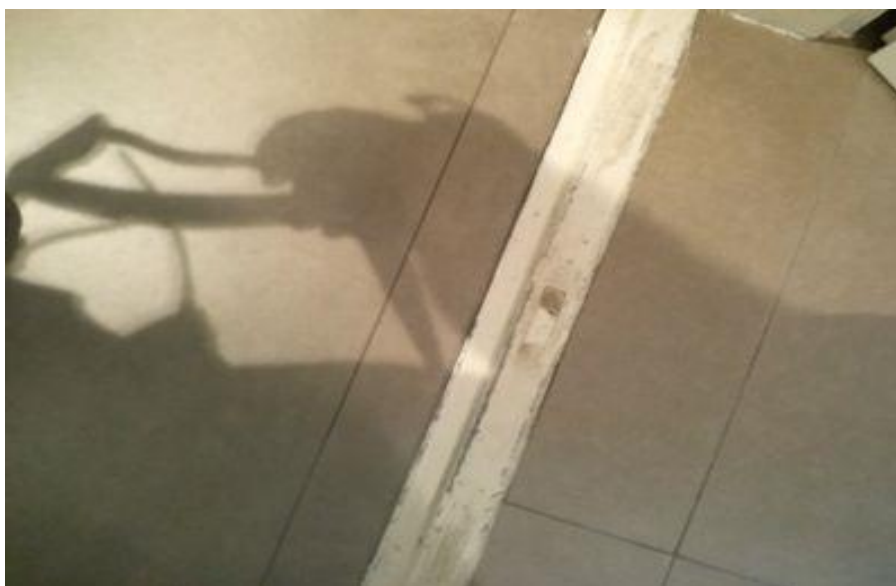
3.3. ממ"ד : גימור לקוי בפנל התחתון של דלת הממ"ד.

נדרש לתקן בצורה מקצועית.

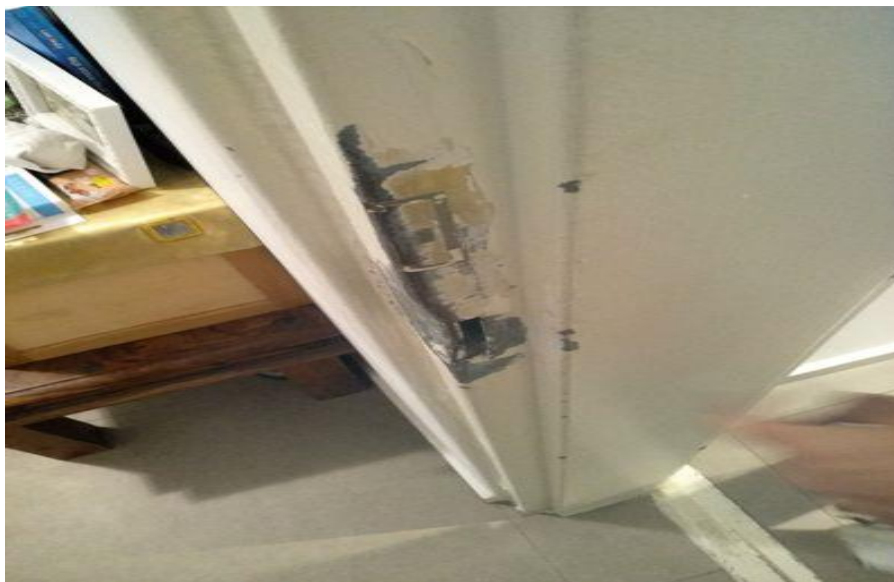
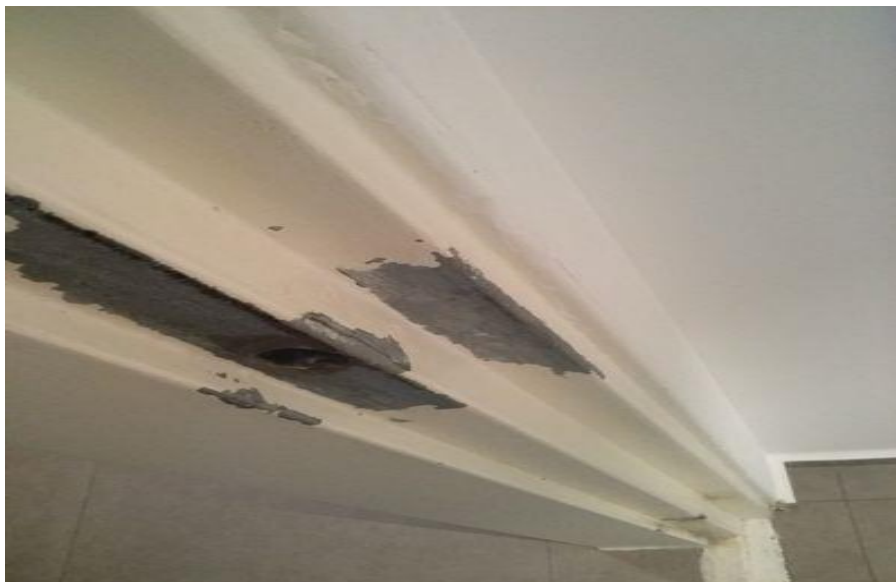
3.5. ממ"ד : פגמים במלבן דלת הממ"ד. נדרש לטפל כך שדלת הממ"ד תיסגר באופן תקין, גם בצורך של חציבת קיר סביב הדלת, פירוק הדלת, החלפת המשקוף ויציקה מחדש והכל ע"פ הוראות ואישורים של פיקוד העורף - הערכת עלות של 15,000 ₪. קיימת סבירות שעלות התיקון יכולה להיות נמוכה יותר במידה וניתן לכוון את כנף הדלת כך שתיסגר באופן תקין - הערכת עלות של 500 ₪. הערכת עלות מקסימלית - 15,000 ₪.

זאת בניגוד לתקנות ההתגוננות האזרחית(מפרטים לבניית מקלטים)
התש"ן 1990 סעיף 202 הקובע כי: "הכניסה למרחב מוגן דירתי תהיה
מתוך שטח הדירה ותותקן בה דלת הדף דירתי, אשר תהיה אטומה בפני
גזים."

נדרש לתקן בצורה מקצועית.

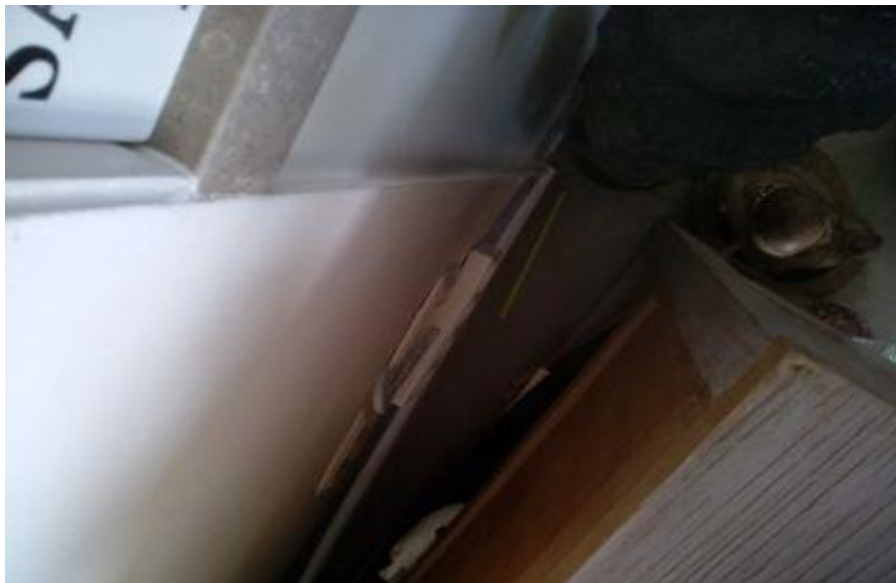
4.2. חדר דיור ומטבח: חוט חשמל לשקע בוצע מחוץ למישור הקיר בכניסה.

נדרש לבצע בצורה מחופה במישור הקיר.

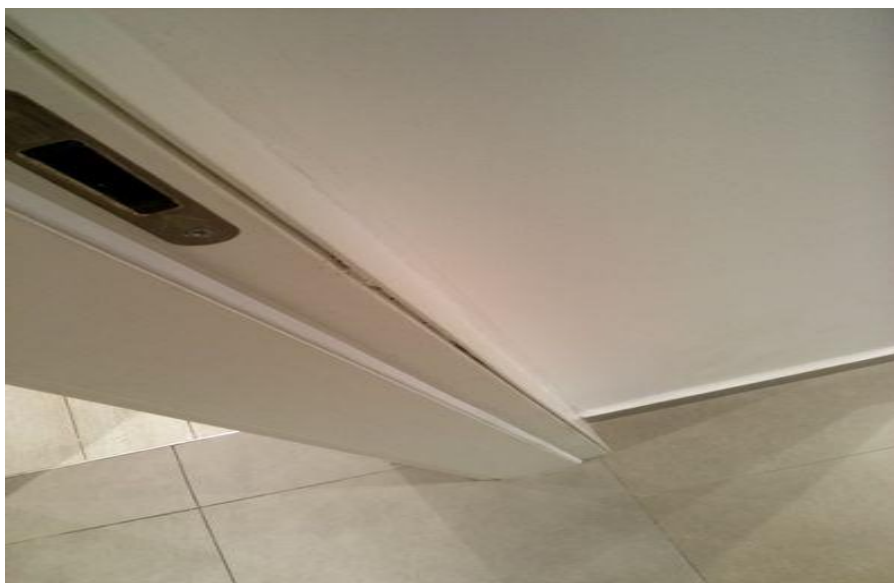
5.2. חדר שינה הורים : איטום לקוי בדלת חדר שינה הורים בין ההלבשה למלבן.

נדרש לתקן בצורה מקצועית.

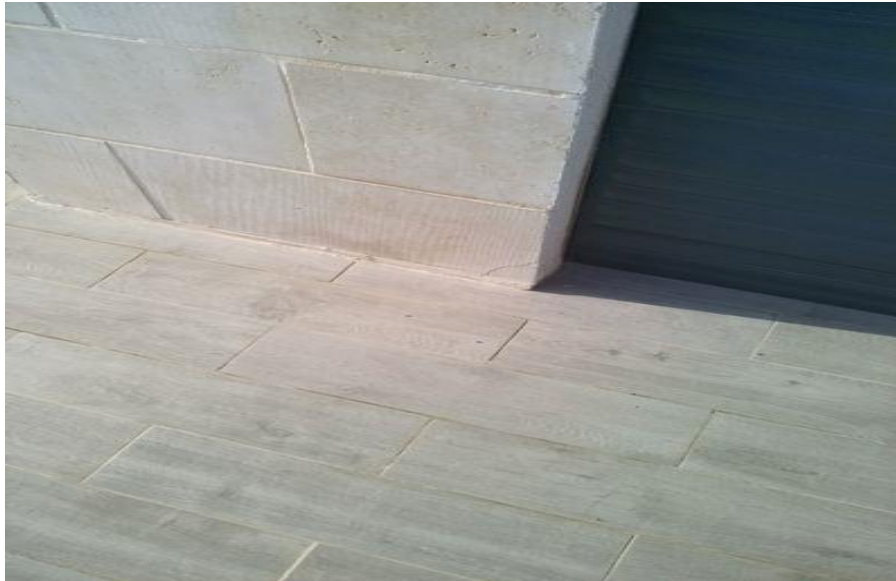
6.1. מרפסת דיור : אריח שבור בוויטרינות בחזית הדרומית.

נדרש לפרק ולהחליף אריחים פגומים.

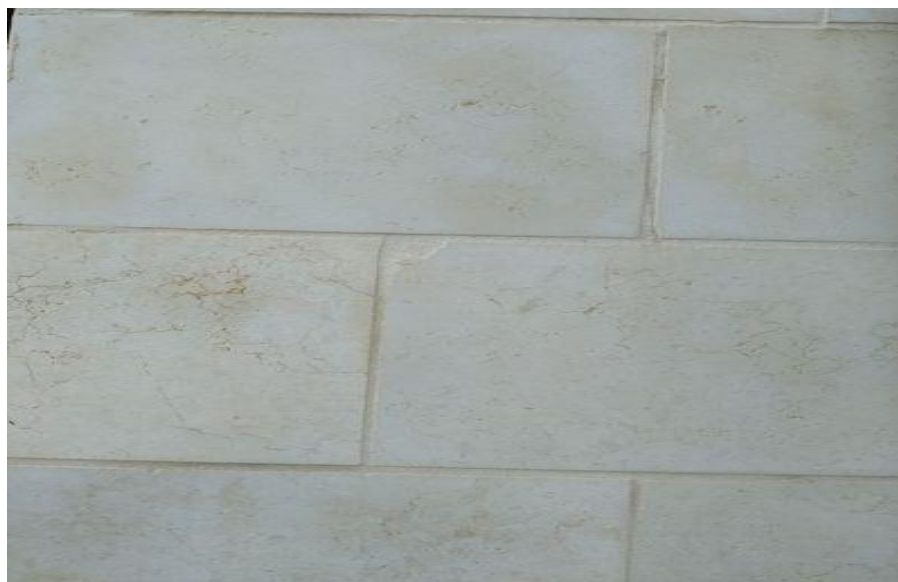
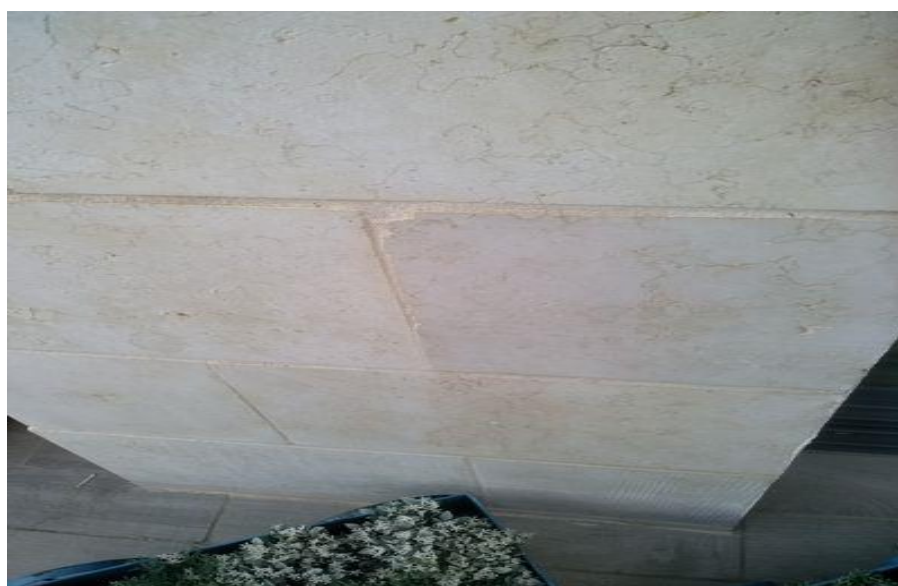
6.3. מרפסת דיור : 2 אבני חיפוי שבורות בצד הדרומי.

נדרש לפרק ולהחליף אריחים פגומים.

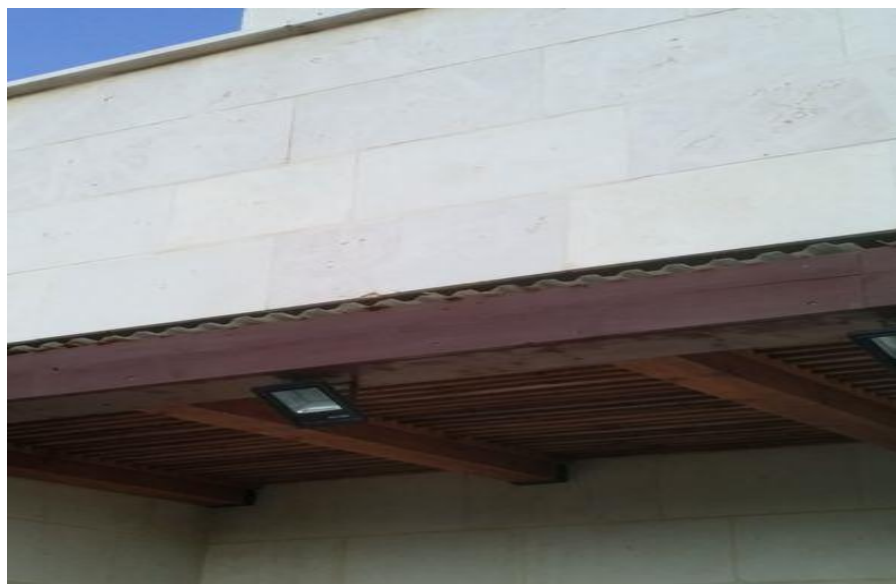
6.4. מרפסת דיור: אבן חיפוי פגומה בצד המערבי.

זאת בניגוד לת"י 2378.1 סעיף 3.2.1 הדורש שהאבן צריכה להיות שלמה ללא סדקים או פגמים אחרים העלולים להשפיע על החוזק והמראה שלה. (ניתן לעשות תיקונים קלים אם אושרו מבחינה הנדסית).

נדרש לפרק ולהחליף אריחים פגומים.

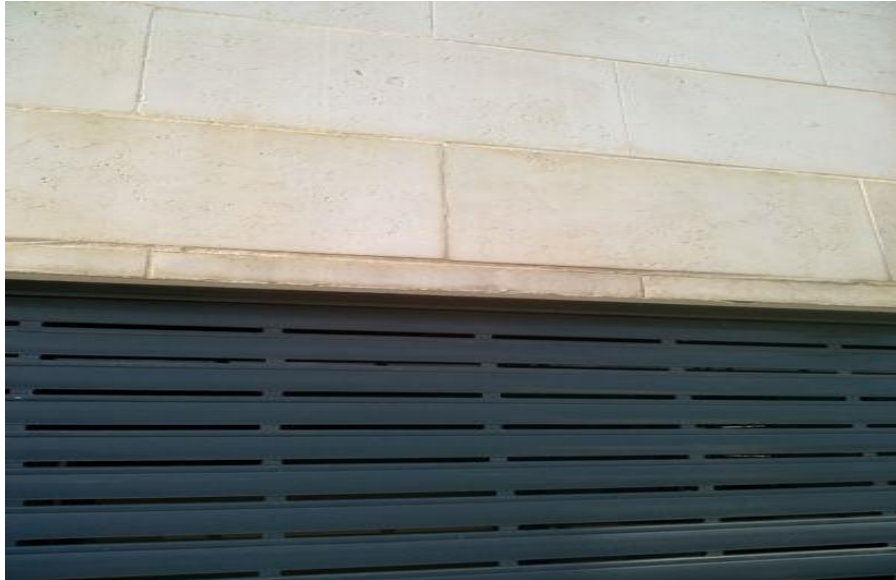
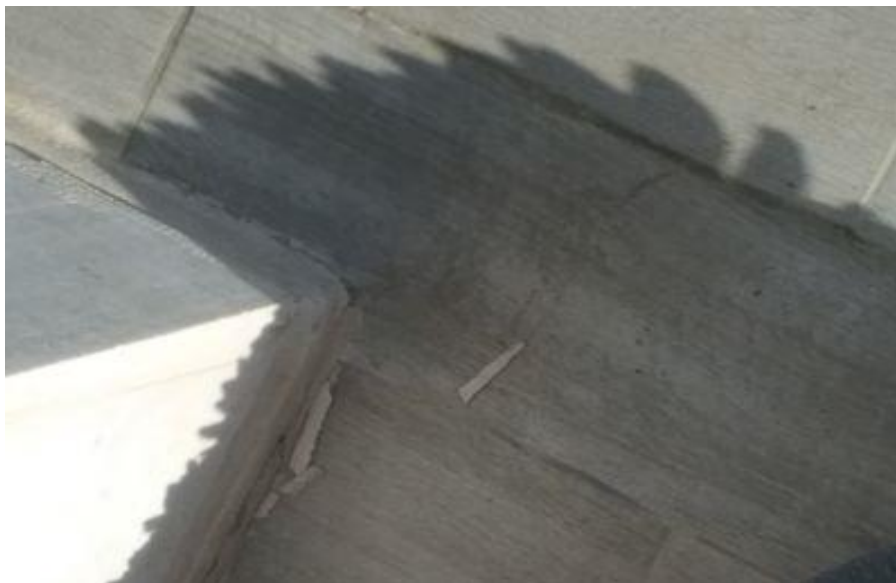
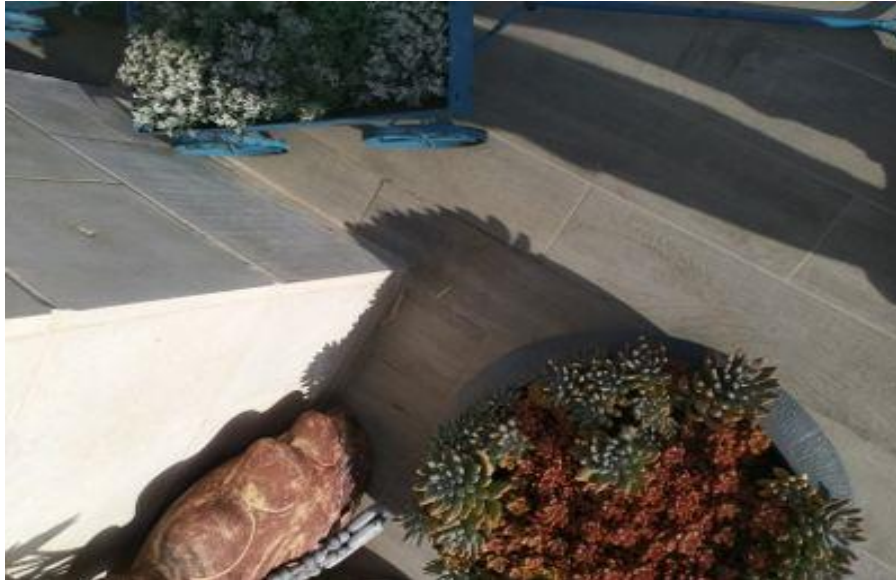
6.5. מרפסת דיור: יש לבצע מילוי מישקים בין האבנים, לאיטום תקין בקירות למשל בחזית הדרומית ובין הריצוף לקירות.

נדרש להשלים.

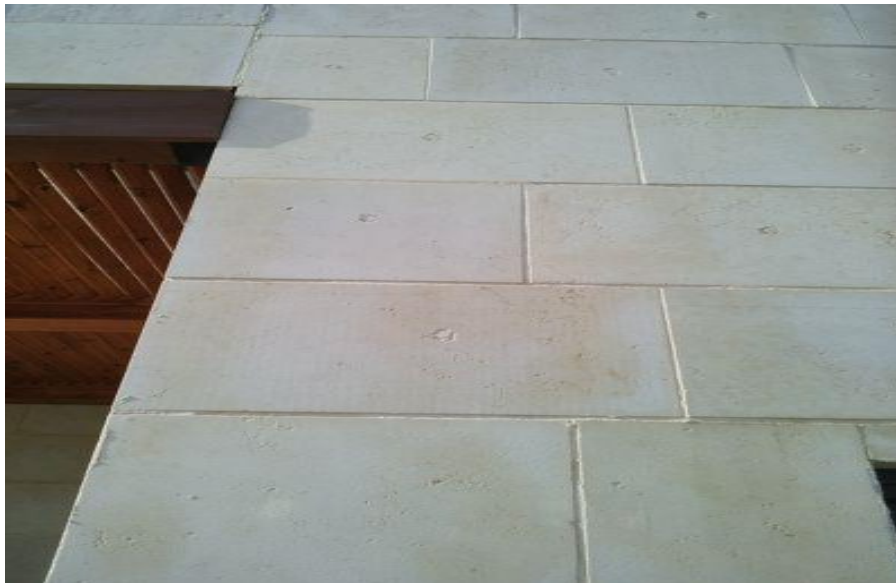
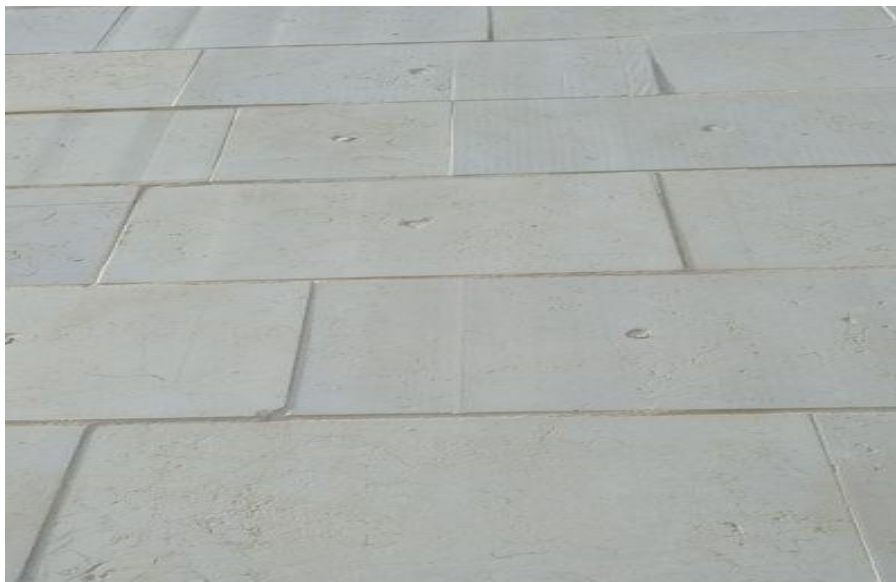
6.6. מרפסת דיור: עיבוד לקוי סביב ברגי חיזוק חיפוי האבן.

נדרש לבצע בצורה תקינה ואסתטית.

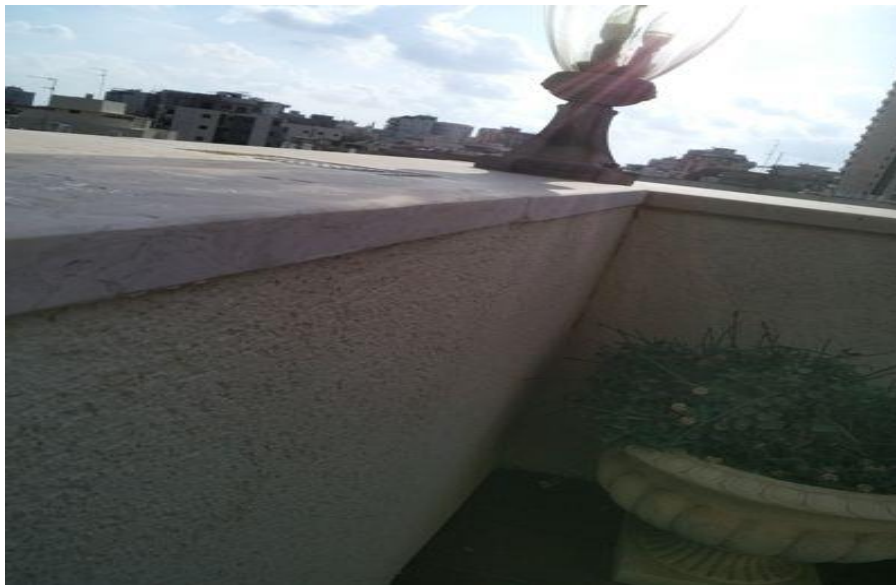
6.7. מרפסת דיור: חסרים אפי מים בתחתית אדני האבן/נדבכי ראש/יציקות בולטות והאבנים בוצעו במישור הקיר, למשל בצד הדומי או המערבי.
הערכת עלות: 4,000 ש"ח.

יש לחרוץ אפי המים או להחליף אבני קופינג.
6.8. חדר שינה הסמוך לחדר שינה הורים (חדר דניאל): אף מים חסר באדן החלון.
הערכת עלות: 200 ש"ח.

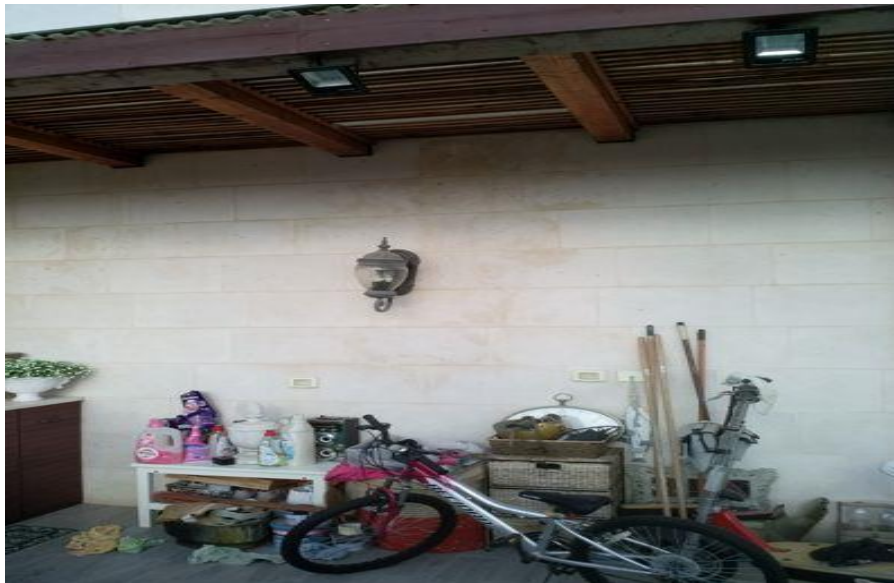
7.1. מרפסת דיור: סימני רטיבות בקיר בצד המערבי.

הליקוי יוצר פגם אסתטי ותפקודי בולט וסותר בין היתר את הדרישות כמפורט להלן: תקנות התכנון והבנייה סעיף 5.32 הדורש כי: "קירותיו החיצוניים של בנין יתוכננו וייבנו באופן המונע חדירת מים ורטיבות לתוכו מבחוץ".

נדרש לאתר את מקור הרטיבות, לתקן בצורה מקצועית ולחדש צביעה.

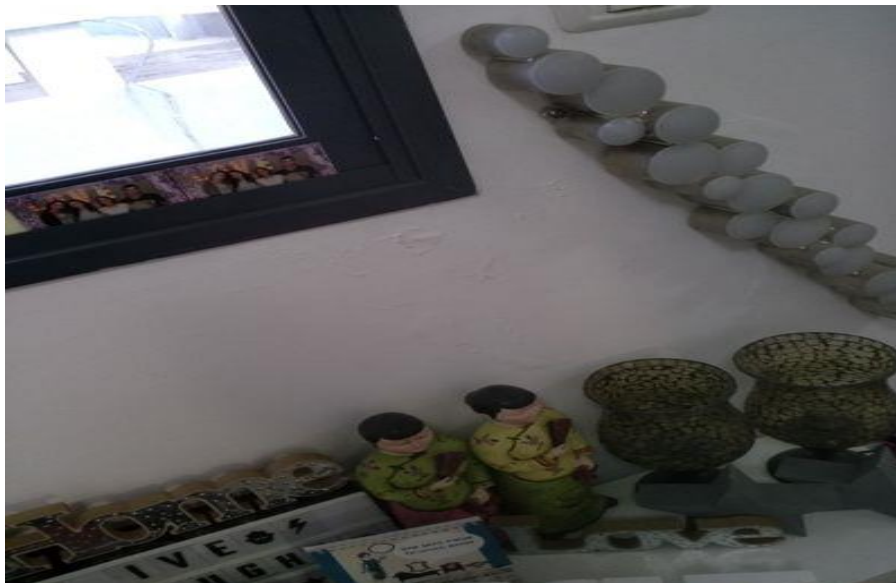
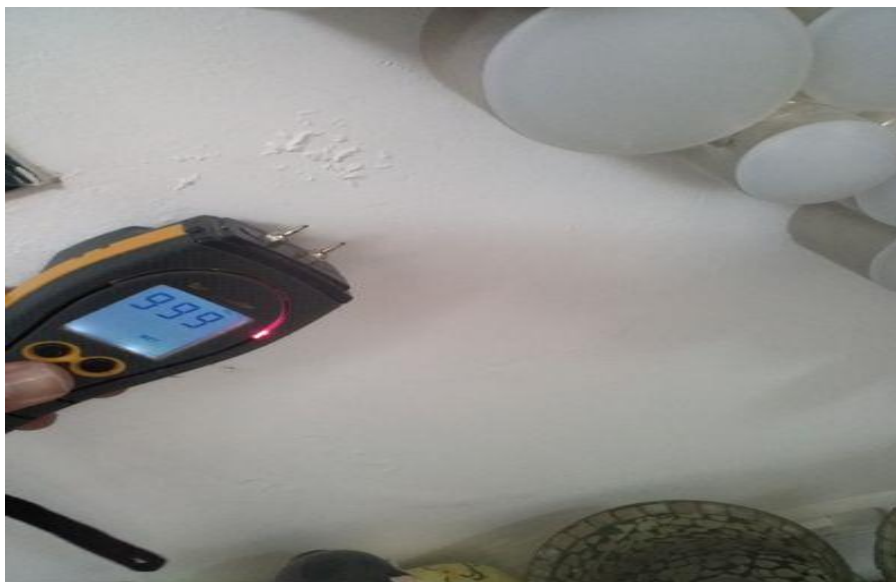
7.2. חדר שינה הסמוך לשירותי אורחים (חדר נועם): לחות גבוהה לפי פרוטימטר בקירות וצבע מתקלף.

נדרש לאטום בצורה מקצועית.

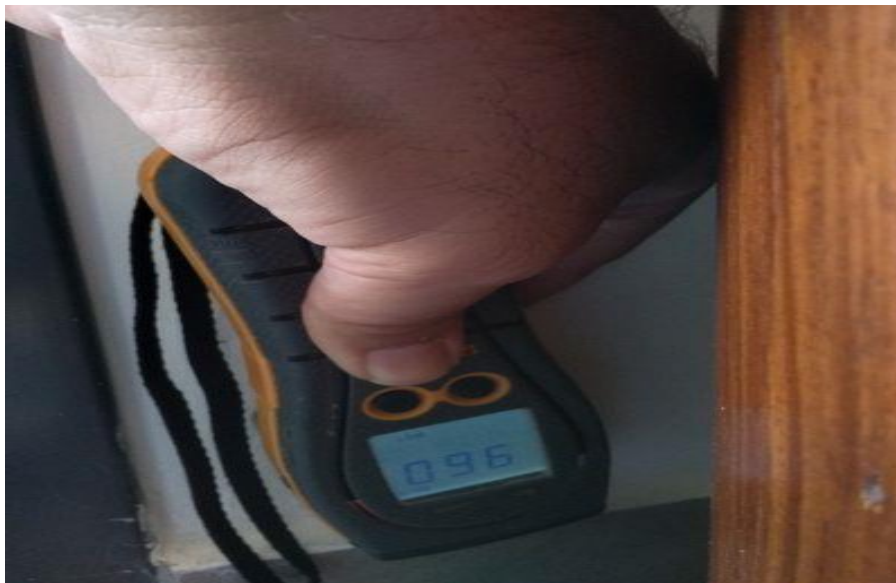
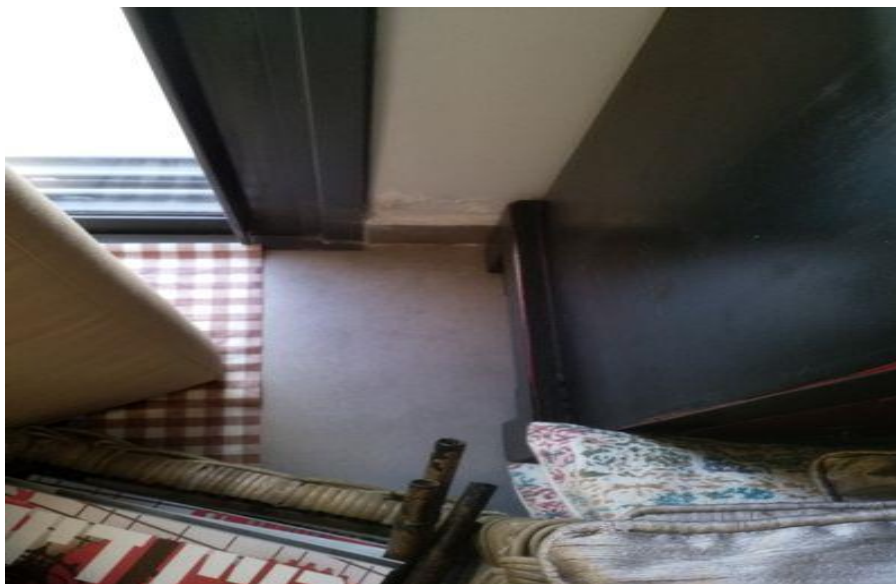
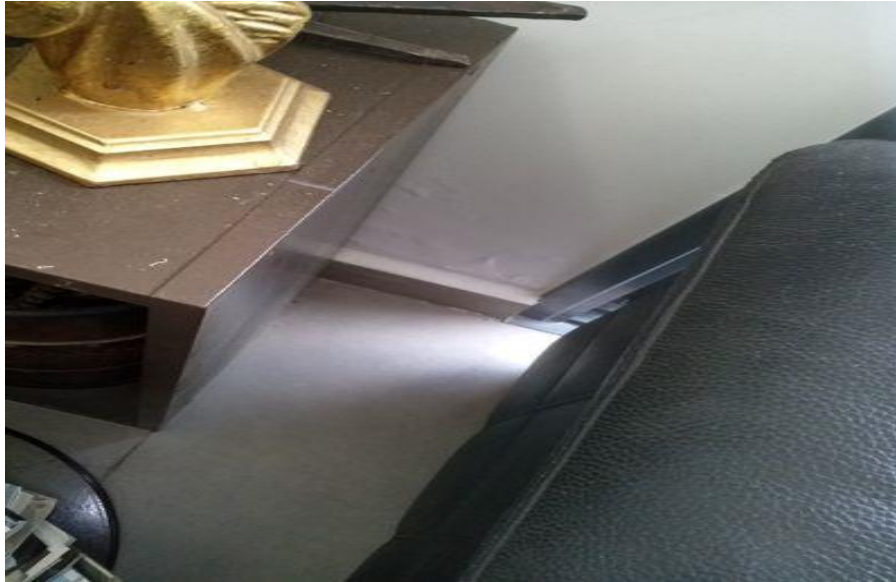
7.3. חדר דיור ומטבח: לחות גבוהה לפי פרוטימטר סמוך לחלונות הוויטרינה
הדרומית (3 חלונות).

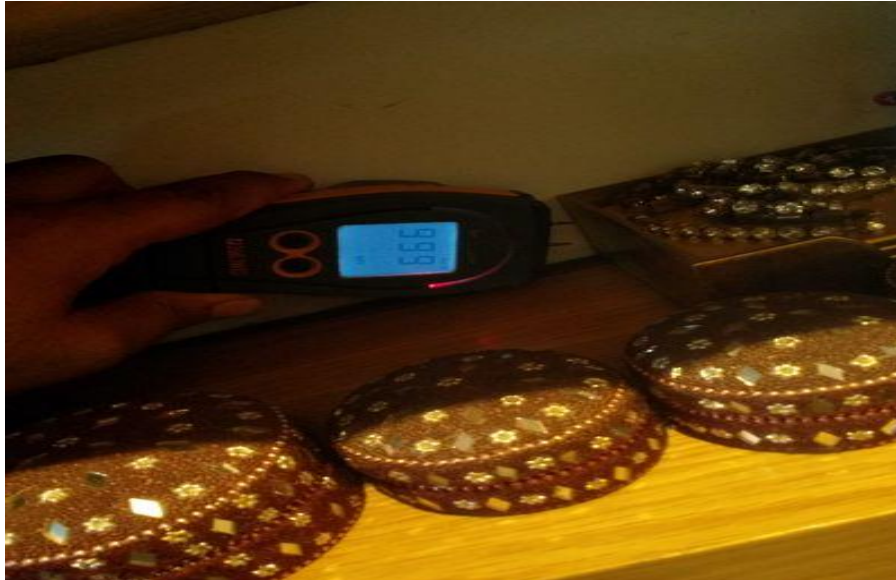
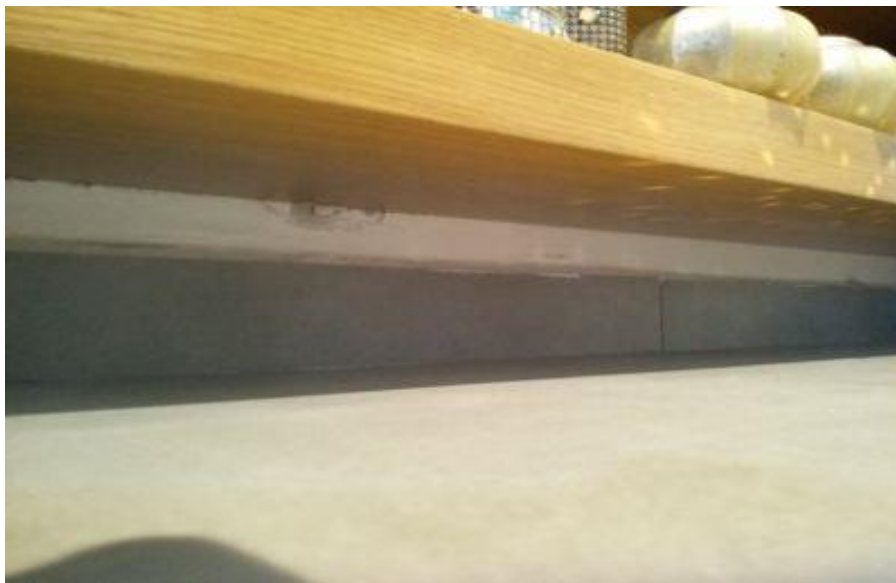
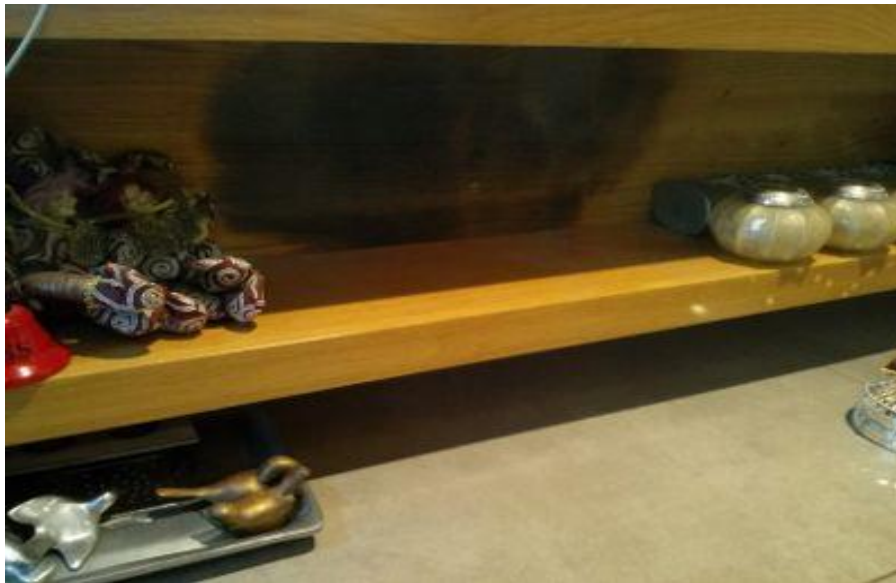
7.5. פרוזדור: לחות גבוהה בקיר הסמוך לחדר רחצה כללי.

נדרש לאתר את מקור הרטיבות, לתקן בצורה מקצועית ולחדש צביעה.

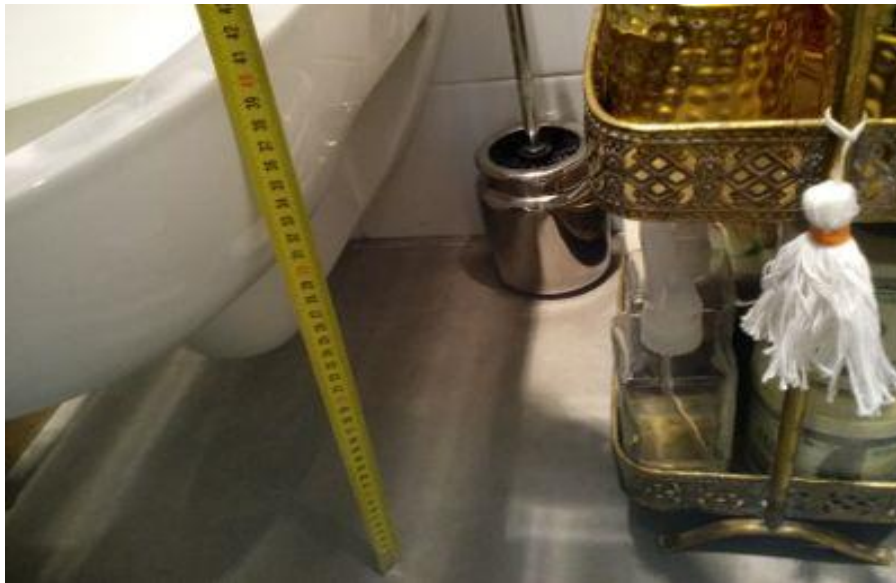
8.1. שירותי אורחים : האסלה מורכבת בגובה של כ-41 ס"מ.

נדרש גובה של 1 ± 39 ס"מ.

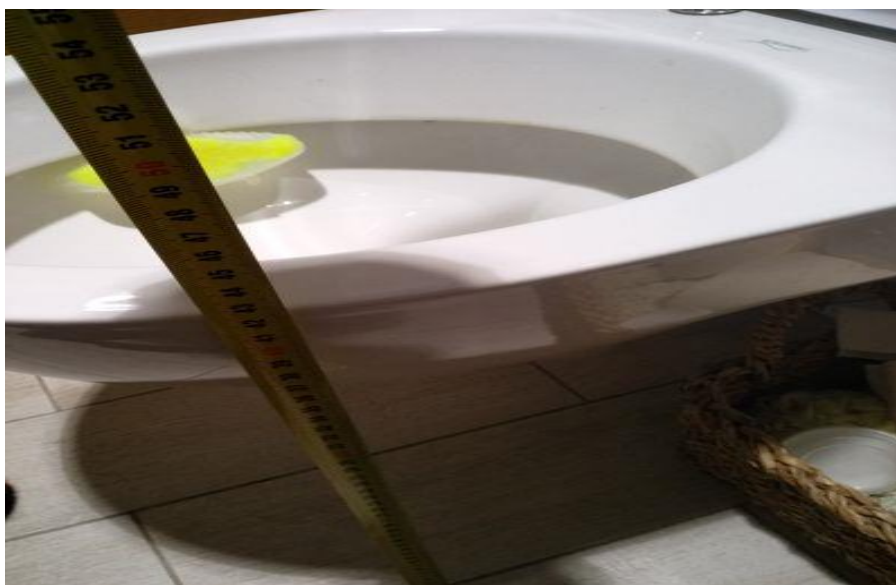
8.2. חדר רחצה כללי : האסלה מורכבת בגובה של כ-43 ס"מ.

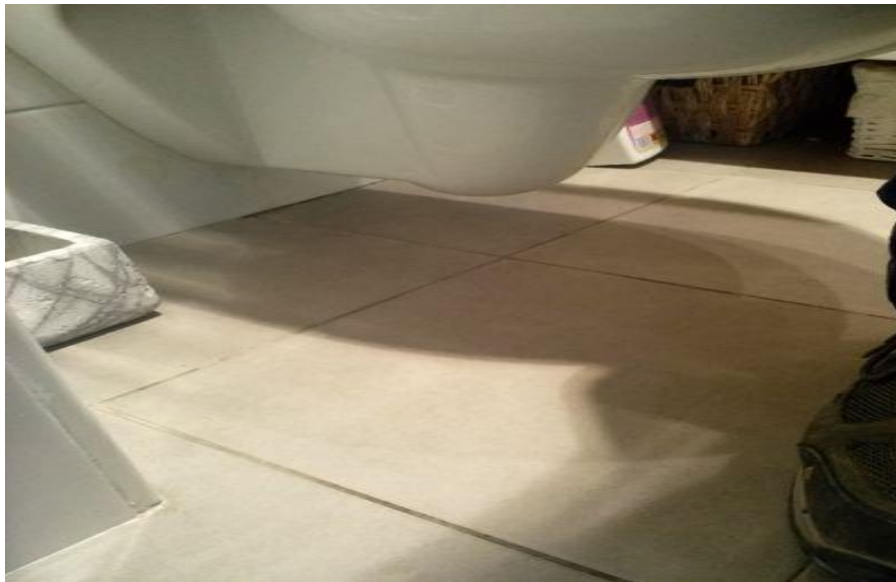
8.6. חדר רחצה הורים : אסלת חדר רחצה הורים נוזלת.

נדרש לתקן על ידי מומחה.

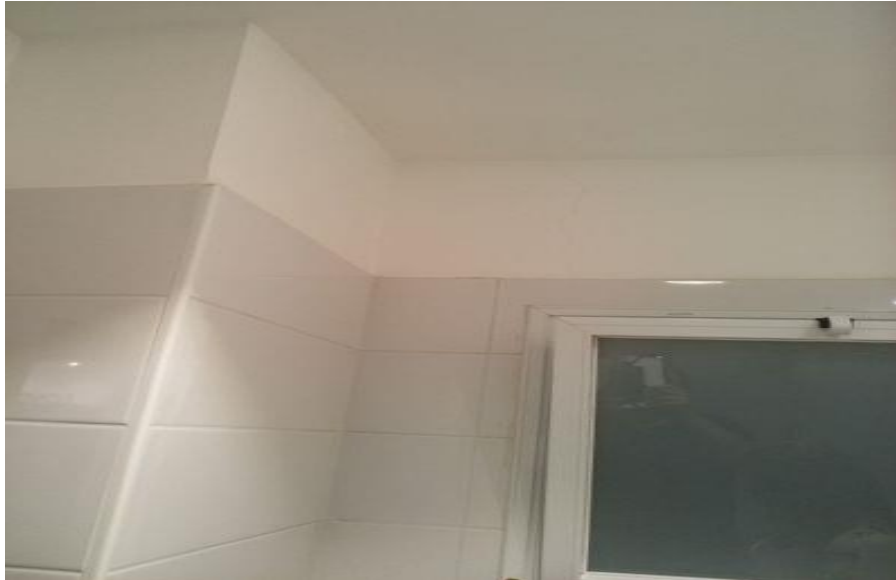
9.2. חדר רחצה הורים : סדק בטיח בקיר מעל החלון.

הליקויים הנ"ל בניגוד ל: תקן ישראלי ת"י 1920 חלק 2 – טיח : מערכת הטיח באתר, סעיף 3.1 לפיו מראה, גימור וגוון הטיח יתאימו למוזמן. במידה ומערכת טיח מיועדת לגימור על-ידי שכבת צבע, לא יהיו סדקים בעובי העולה על 0.3 מ"מ."

נדרש לבצע בצורה תקינה.

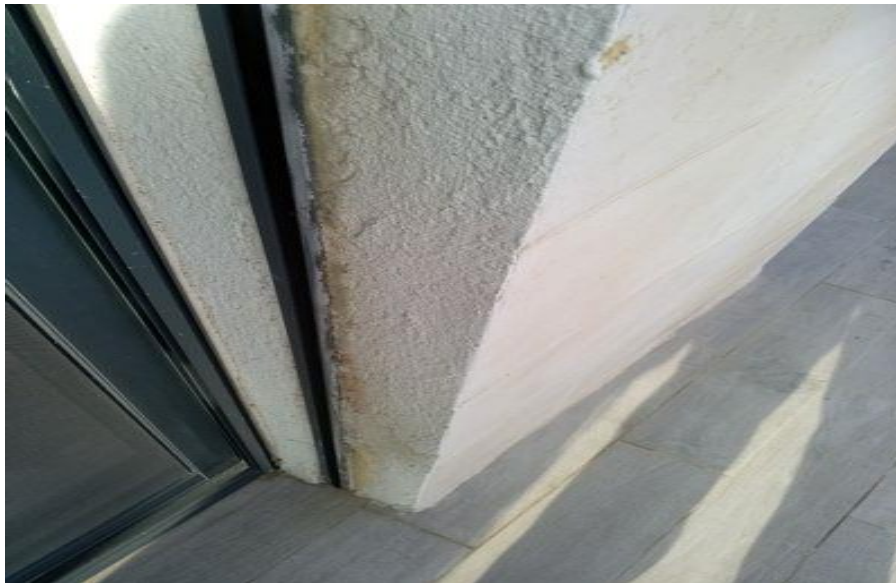
9.3. מרפסת דיור: חלודה בטיח בפרופיל של התריס החשמלי בצד הדרומי.

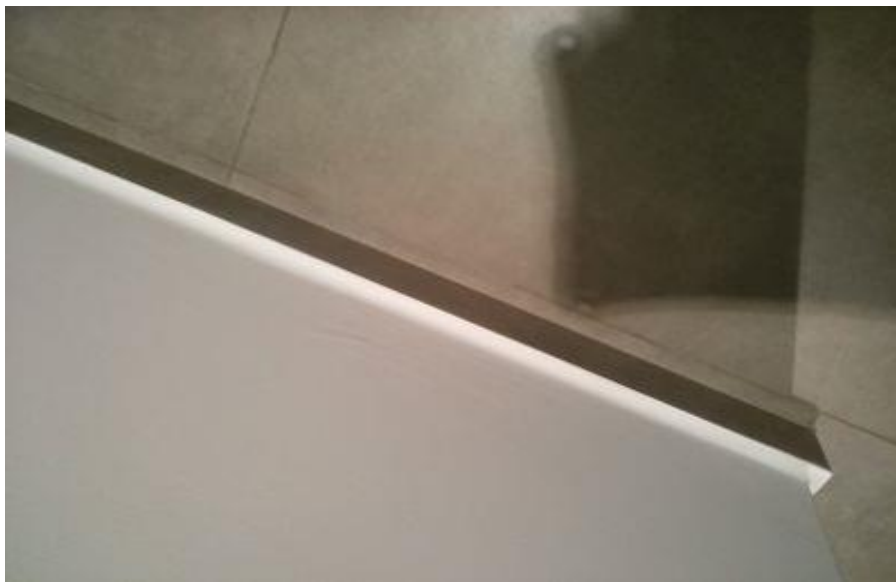
9.4. פרוזדור : מראה צבע לא אחיד בקירות מעל הפנלים.

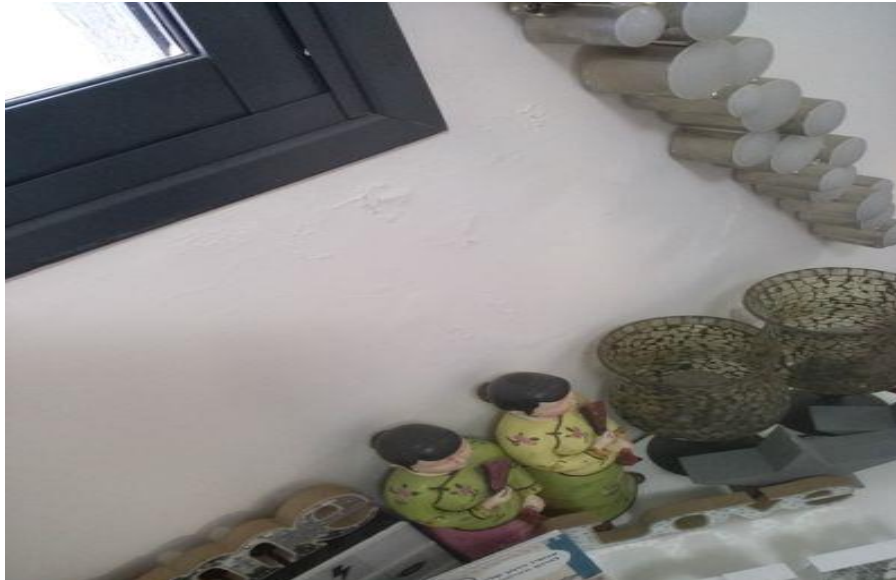
9.5. חדר שינה הסמוך לשירותי אורחים (חדר נועם) : מראה צבע פגום ולא אחיד

עקב רטיבות.

נדרש לתקן בצורה מקצועית ואחידה.

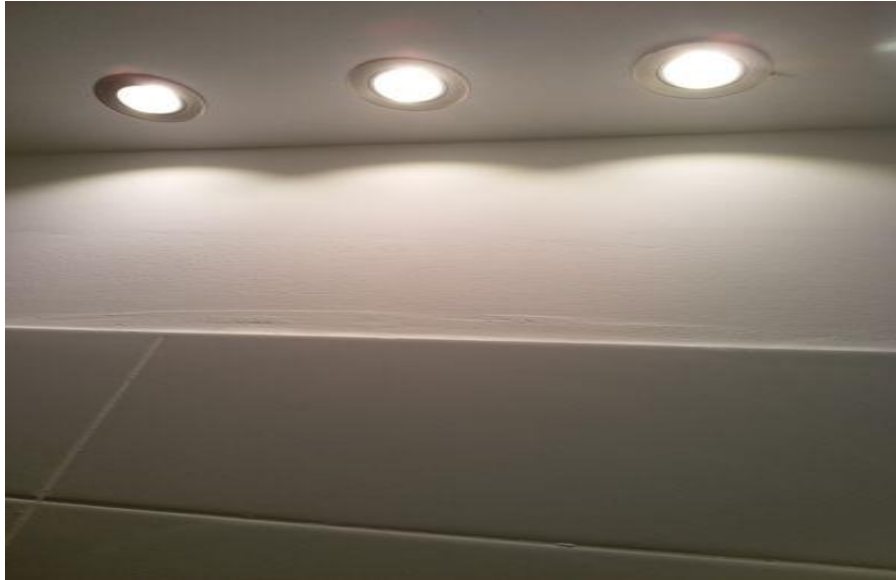
9.6. שירותי אורחים : מראה טיח לא אחיד בקירות.
