הנדון: הדירה ב

ליקויי בנייה

חוות דעת מקצועית

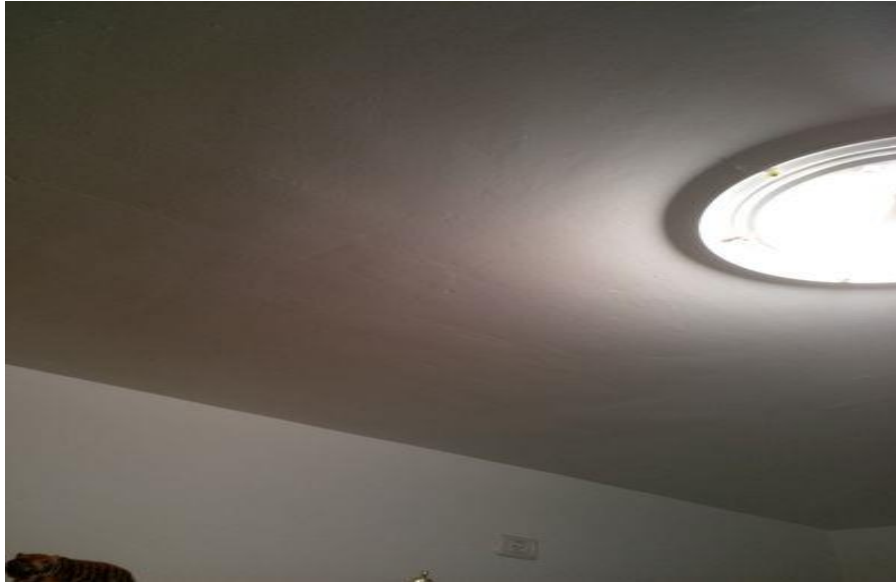
9.7. ממ"ד : מראה טיח לא אחיד בתקרה.

נדרש לתקן בצורה מקצועית ואחידה.

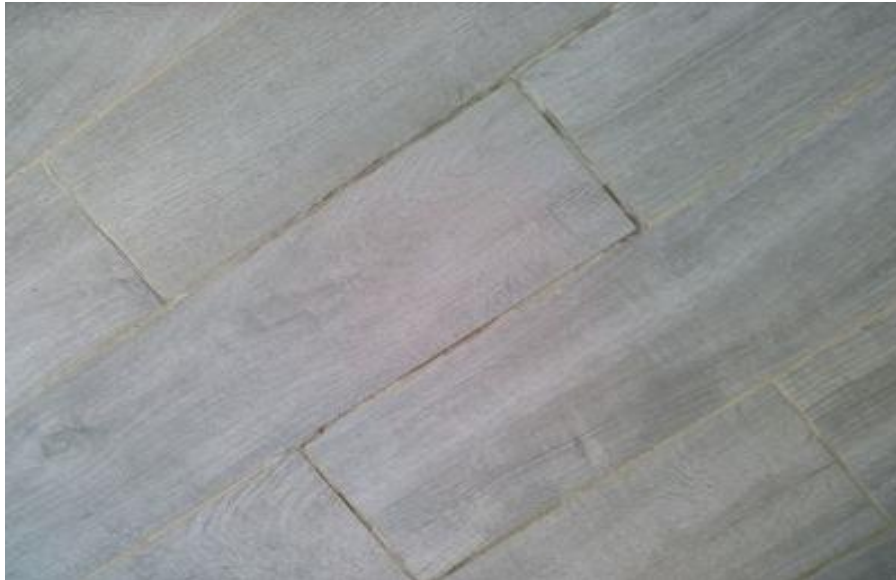
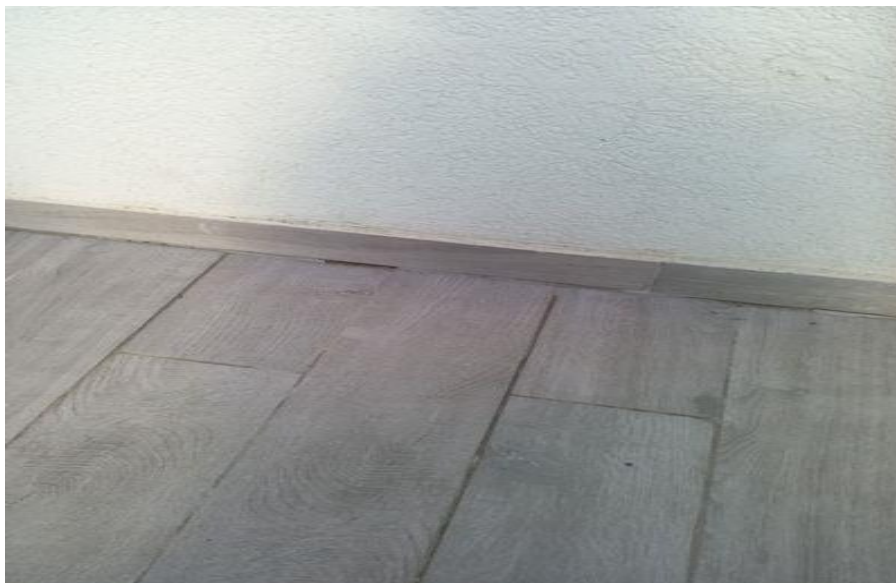
11.1. מרפסת דיור : גימור לא אחיד, מחורר ובגוונים שונים של מלט ("רובה")

במישקים בריצוף בשטח של כ-130 מ"ר.

זאת בניגוד למפרט הכללי – סעיף 10034 – לפיו "המישקים ימולאו ב"רובה" חרושתית. אם לא צוינה דרישה אחרת גוון ה"רובה" יהיה כגוון האריחים" ובניגוד לת"י 1555 חלק 3 סעיף 3.1 לפיו נדרש שמילוי המישקים יתאים לגוון שהוזמן ונדרש לבצע אותו בצורה אחידה וללא חללים. ובניגוד לסעיף 2.1.9.1 לפיו נדרש שהרובה למישקים רגילים תתאים לרשום בת"י 1661.1 בהתאם לייעוד ולתנאי השירות, כאשר הגוון של הרובה נדרש שיתאים לדרישות של המתכנן. ובניגוד לת"י 1555 חלק 3 סעיף 2.2.11 לפיו נדרש להזמין חומרי מילוי למישקים מאצווה אחת וזאת כדי שהגוון יהא אחיד.

נדרש לחרוץ רובה קיימת באמצעות סכין מיוחדת המיועדת לכך ולבצע מילוי מחדש תוך הקפדה על גוון רובה אחיד, לנקות מישקים ולמלא מחדש בצורה מקצועית ואחידה.

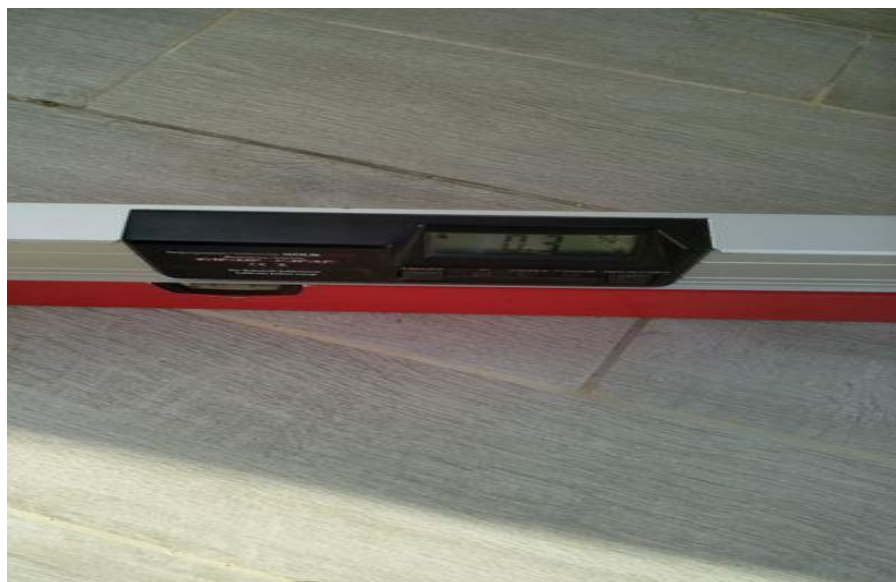
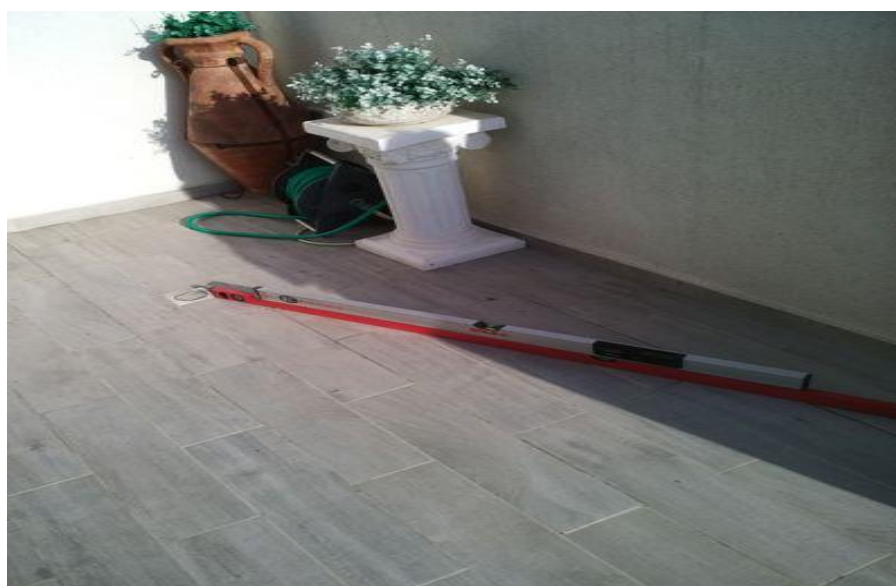
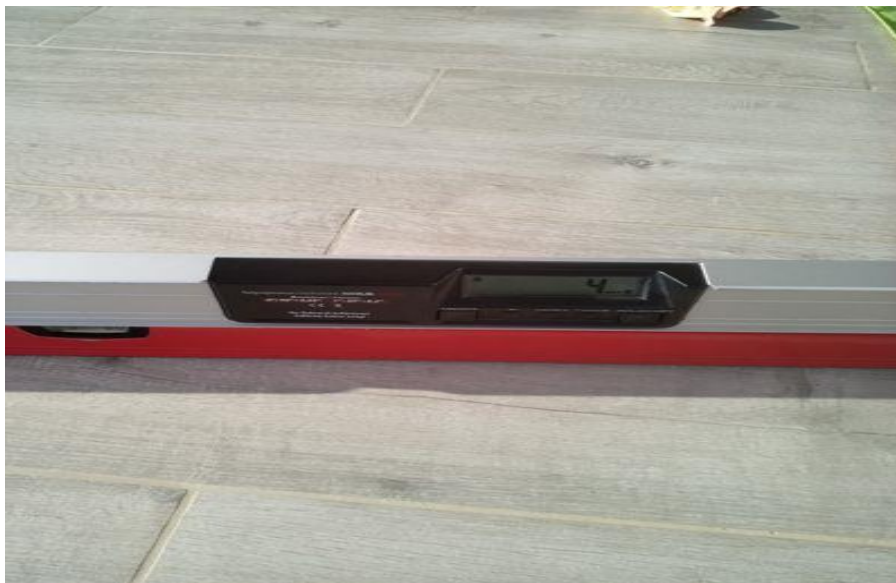
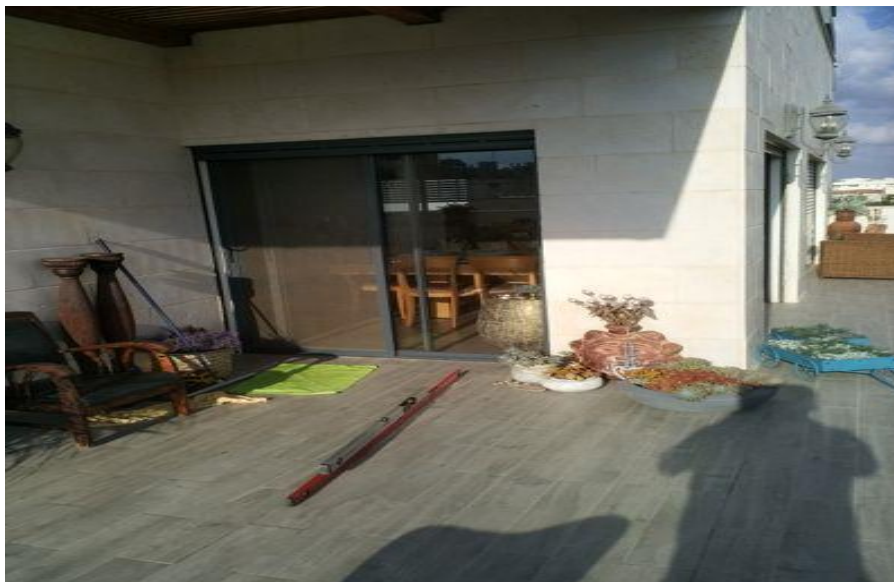
11.2. מרפסת דיור: ריצוף במרפסת הפתוחה לא בוצע בשיפועים תקינים לכיוון פתחי הניקוז והדבר מונע ניקוז תקין וגורם להצטברות שלוליות מים. בוצע שיפוע של שליש בצד הדרומי. שיפוע של 0.4% בריצוף סמוך לחלון הוויטרינה.

זאת בניגוד לת"י 1555 חלק 3 – סעיף 3.2 – שבו נדרש שפני הרצפה יתאימו למפלס ולשיפוע שבתכנון כאשר בשטחים לא מקורים או החשופים לגשם השיפוע הנדרש יהיה מינימום 1%, לכיוון פתחי ניקוז.

יש לפרק את מלוא הריצוף ולרצף מחדש כיאות.

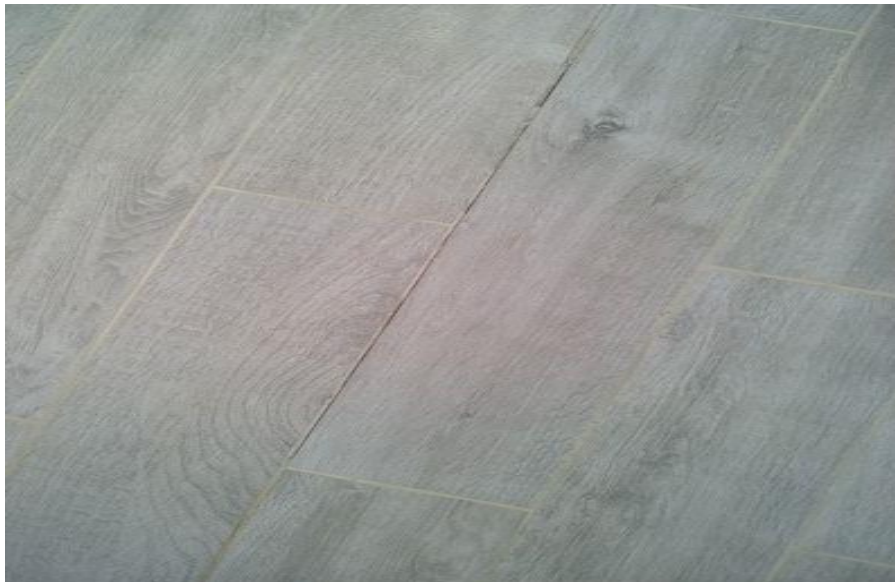
11.3. חשש לאריחים חלולים ברצפה.

11.3.1. מרפסת דיור.

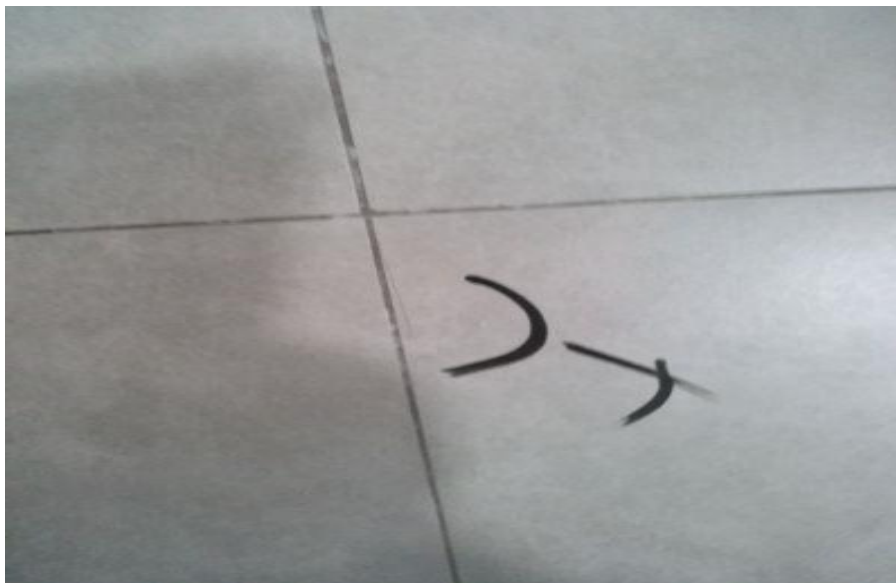
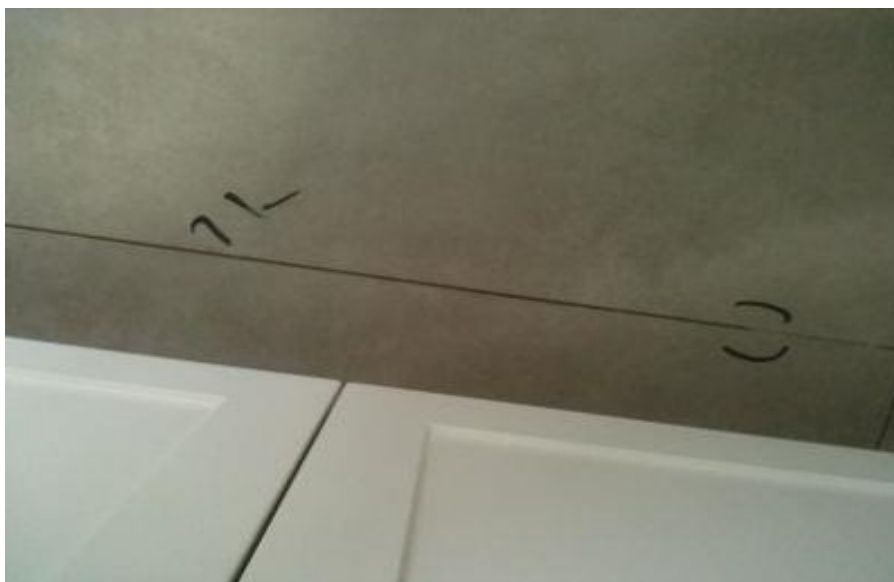
11.7. חדר דיור ומטבח: פגיעות ופגמים באריחים: אריח פגום שורה 3, 4 מדלת הכניסה. אריחים פגומים בין הפרוזדור למטבח. לפחות 8 אריחים שתוקנו ולא הוחלפו ולא נותרו אריחי ריצוף עודף.

נדרש לפרק ולהחליף האריחים הפגומים. נדרש להחליף את הריצוף בחלל
חדר הדיור והמטבח כולל תיקוני טיח וצבע לאחר גמר העבודות.
11.8. חדר שינה הסמוך לשירותי אורחים (חדר נועם): אריח פגום עם שיירי צבע
סמוך לדלת הכניסה.

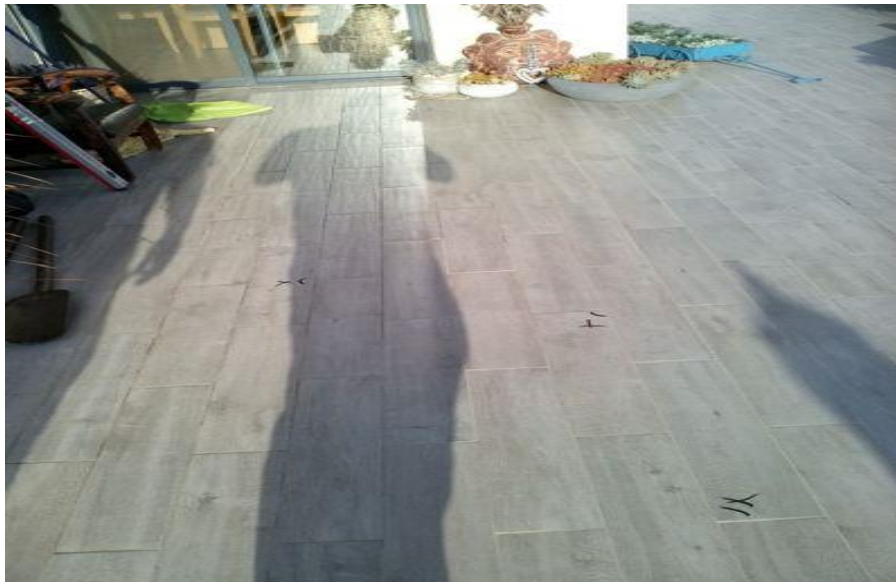
11.9. מרפסת דיור : 3 אריחים פגומים בצד הדרומי.

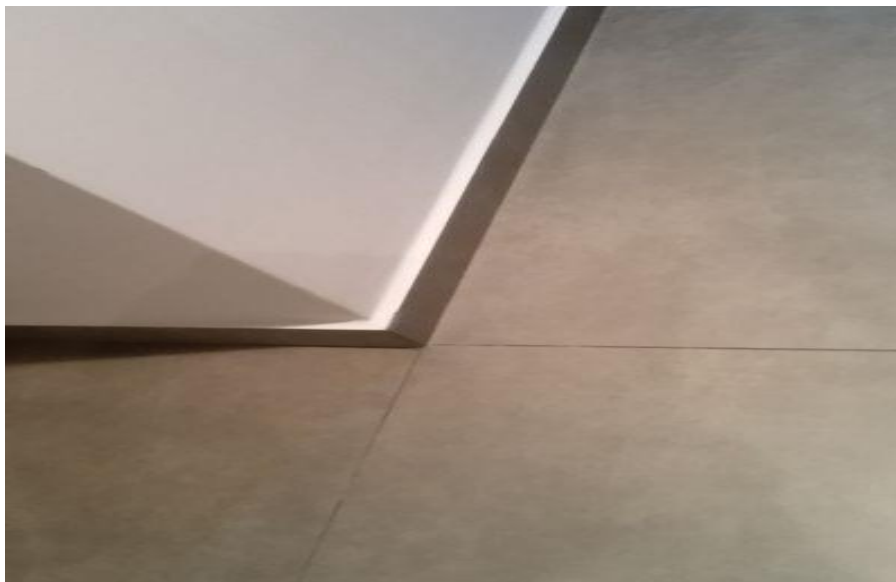
11.10. פרוזדור : פנל ריצוף פגום בפרוזדור.

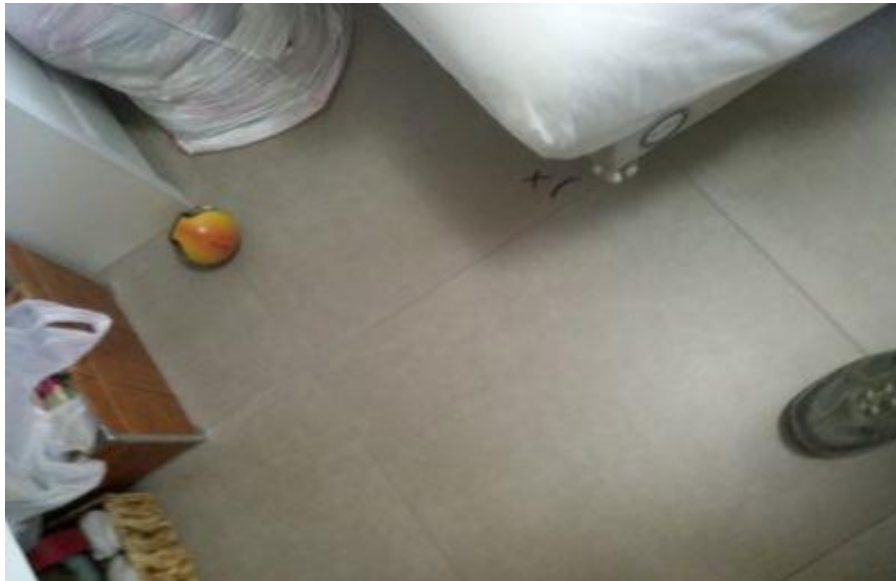
11.11. חדר שינה הסמוך לשירותי אורחים (חדר נועם): פגיעות ופגמים באריחים שתוקנו- למשל שורה 1,2 מהדלת.

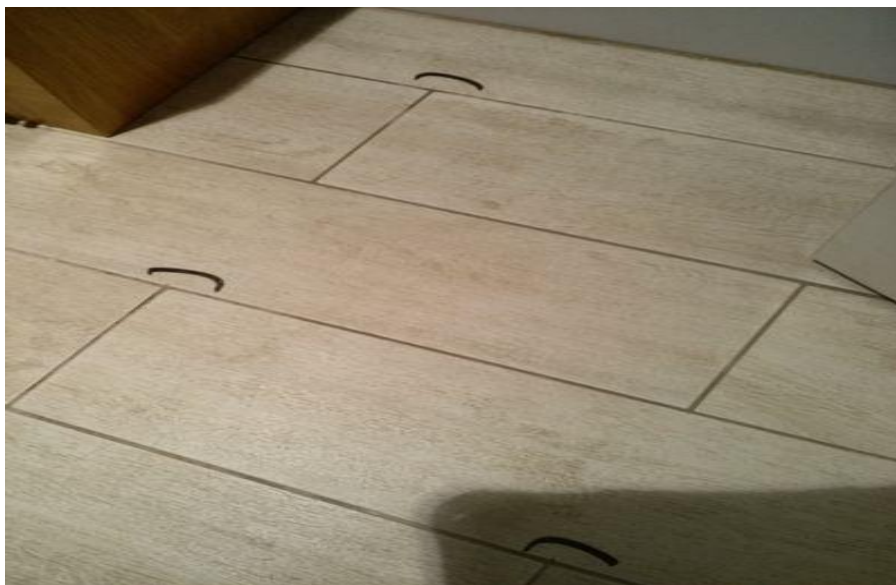
11.14. חדר רחצה כללי: פגיעות ופגמים באריחים. פגמים ב-3 אריחי ריצוף 1,3,4 מהאמבטיה.

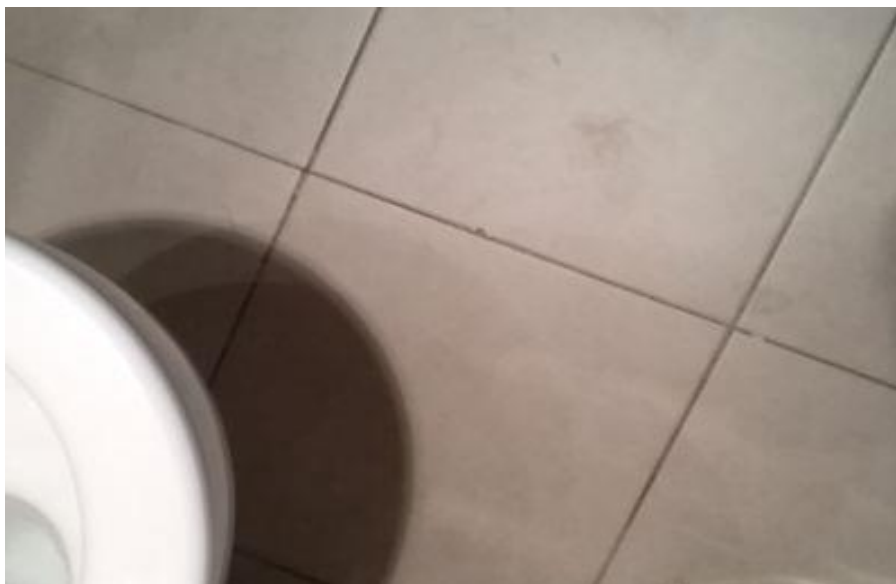
11.15. חדר רחצה הורים: אריח פגום סמוך לאסלה.

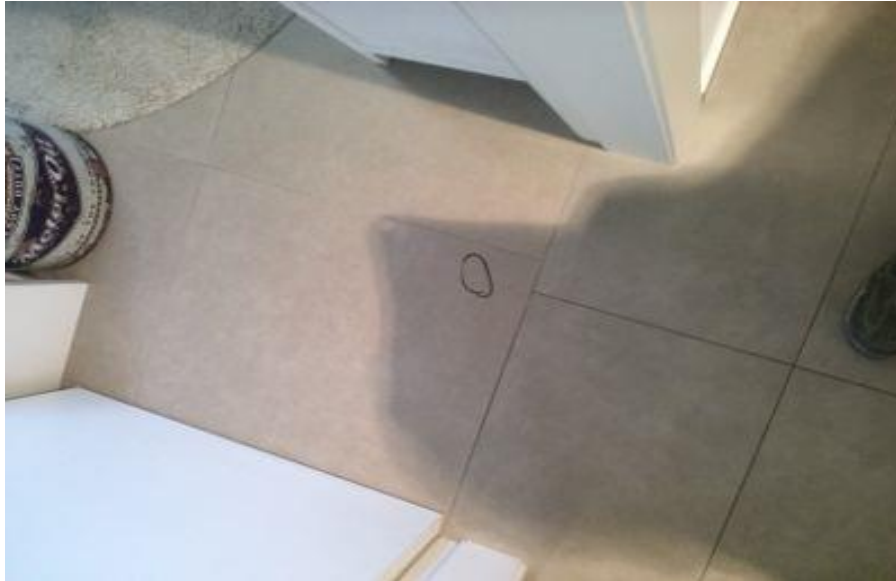
11.17. חדר שינה הסמוך לחדר שינה הורים (חדר דניאל): אריח סדוק בכניסה לחדר.

נדרש לפרק ולהחליף האריחים הפגומים.

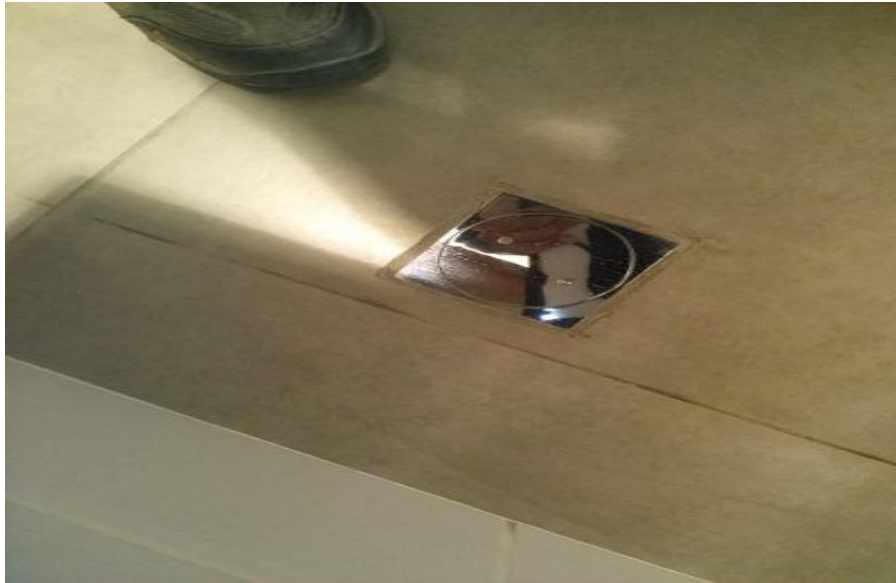
11.19. שירותי אורחים: גימור לא מושלם של ריצוף סביב קופסאות ביקורת.
הערכת עלות: 200 ש"ח.

יש לבצע אריחים בחיתוך בקווים ישרים ובמרחק אחיד. וזאת בניגוד למפרט הכללי הבין משרדי לבניה (הספר הכחול) סעיף 10034 "משאר הבחינות יבוצע הריצוף כאמור ביחס לריצוף באריחי טראצו".

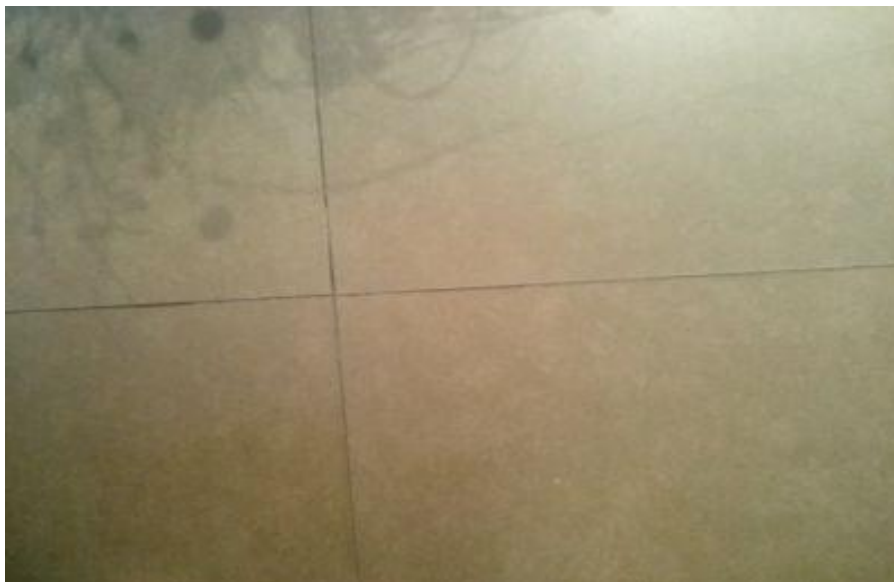
11.20. חדר שינה הורים : הריצוף בוצע בשיטה הצמודה.

זאת בניגוד לתי"י 1555 חלק 3 סעיף 4.6.1 לפיו נדרש רוחב מישקים
מינימלי של 3 מ"מ.

כאשר נדרש רוחב של 3 מ"מ לפחות.

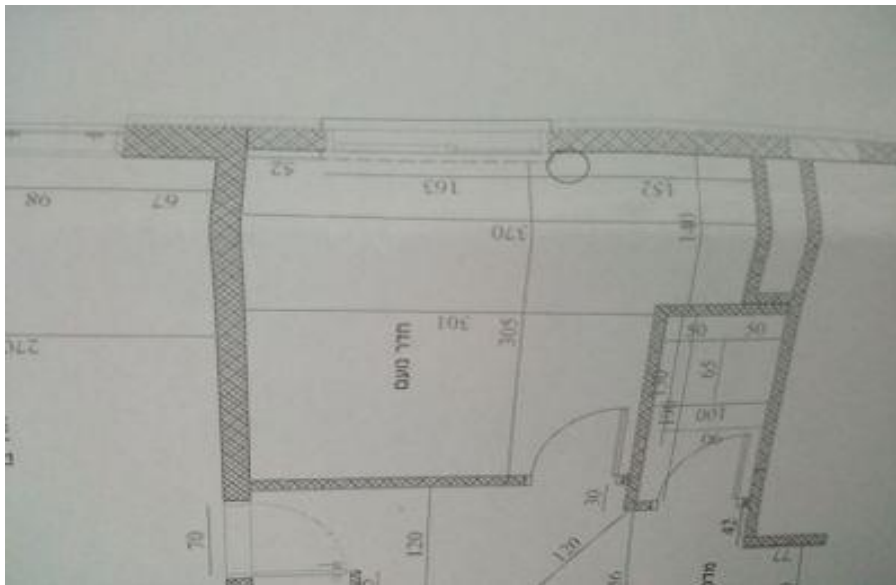
12.2. חדר שינה הסמוך לשירותי אורחים (חדר נועם): בוצעה סגירה 130 ולא 140

בניגוד לתוכנית מה- 6.8.14.

נדרש להתייעץ עם שמאי.

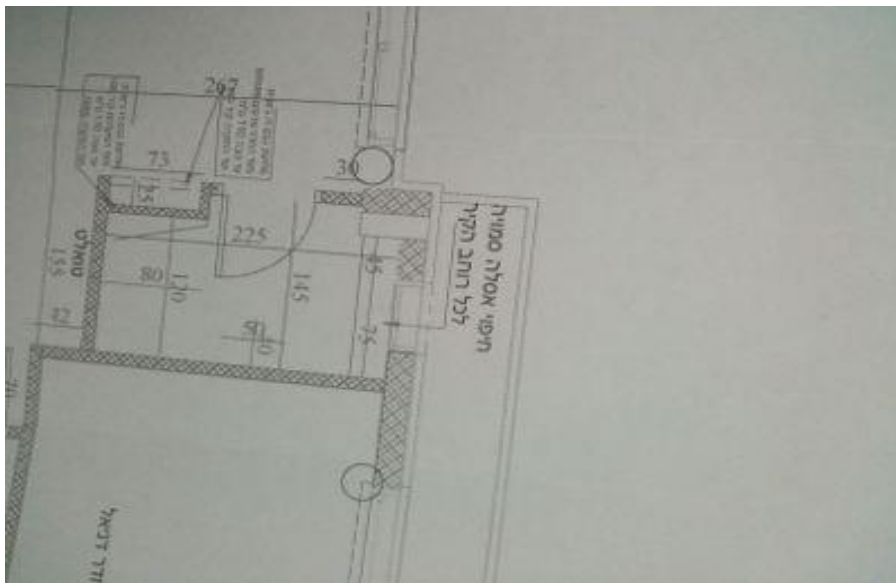
12.3. חדר רחצה הורים: בוצעה סגירה בניגוד לתוכנית.

נדרש להתייעץ עם שמאי.

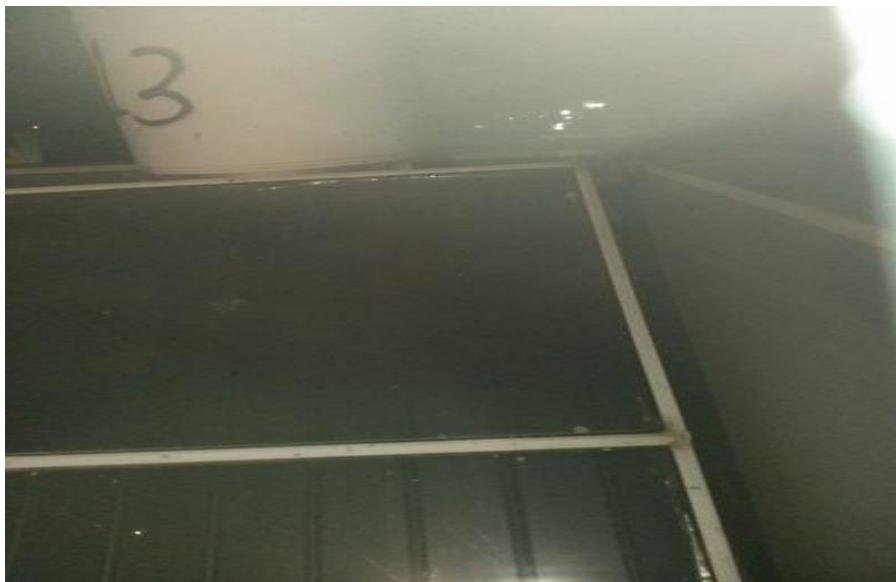
12.5. כללי: אין גישה תקינה לדוד השמש.

הליקוי נמצא בשטח הציבורי ותידרש העתקת מיקום מערכת. תמחור יבוצע על ידי הצעת מחיר.

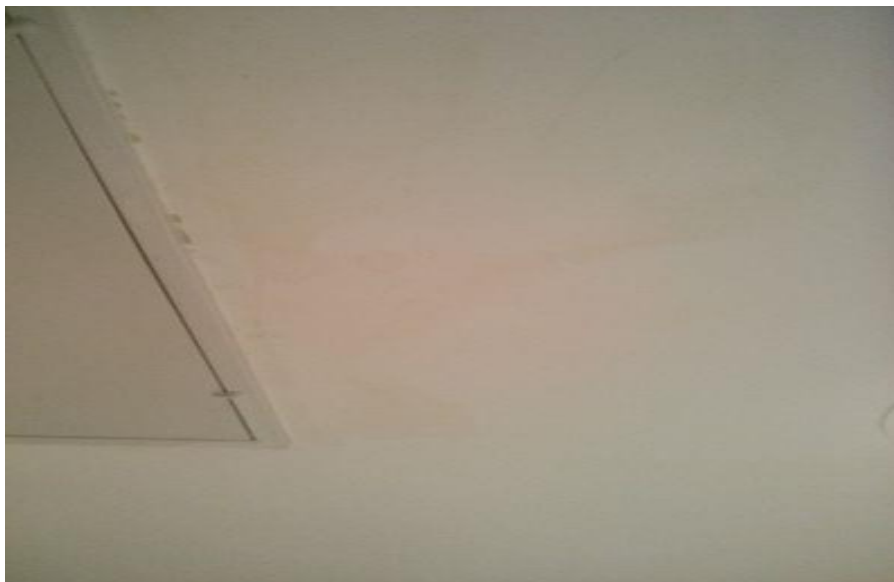
12.8. חדר רחצה כללי: קיימים כתמי רטיבות בחיפוי הגבס בתקרה.

נדרש להחליף פלטות גבס ולחדש שפכטל וצבע.
