הנדון: הדירה [REDACTED]

ליקויי בנייה

חוות דעת מקצועית

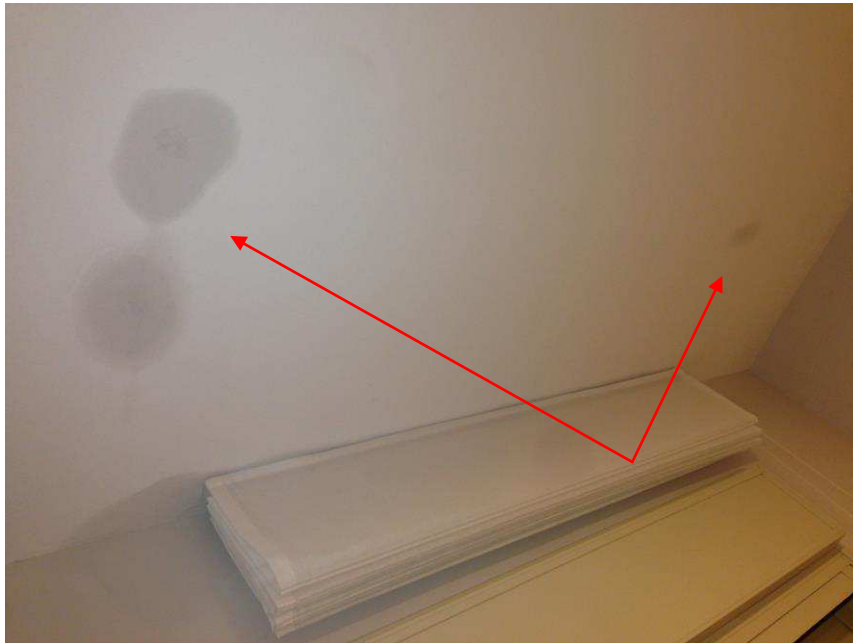
1.1. כתמי רטיבות בתקרת חדר שינה הורים ב- 4 מוקדים בפינה דרומית מערבית ובפינה צפונית מערבית.

לדברי בעל הנכס הרטיבות חוזרת גם לאחר תיקונים ברצפת מרפסת הדירה העליונה. הדירה הממוקמת מעל [REDACTED] איננה מאוכלסת לכן לא ניתן לבדוק את המרפסת.

פרק רטיבות ואיטום לא לריכוז עלויות - עלות לתיקון תינתן בהתאם לממצאי בדיקת הרטיבות.

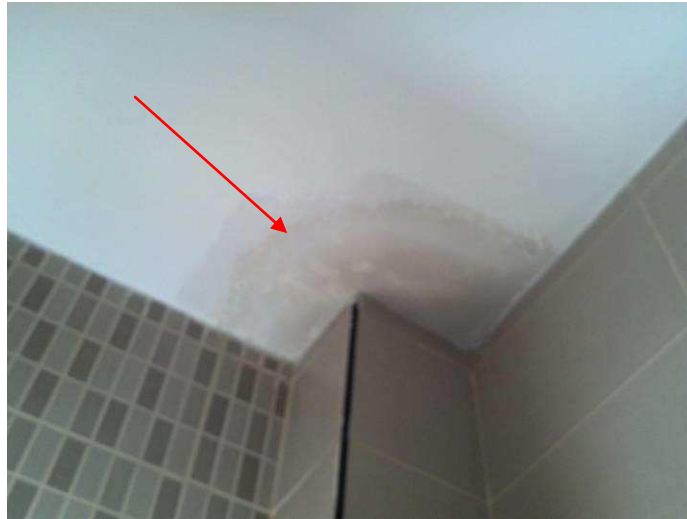
1.2. לדברי בעל הנכס בעלי הדירה מתחתי מתלוננים על רטיבות בתקרה באזור הגובל עם חיבור צינור ביוב אסלה בחדר רחצה הורים.

בביקור שערכתי, נכנסתי לדירה אשר ממוקמת מתחת לדירה [REDACTED] וראיתי כתמי רטיבות בתקרה סביב צינור הביוב וסמני תפרחת ברובה בחיפוי הקיר הצפוני. לצורך טיפול במקורות הרטיבות מומלץ להזמין מומחה לאיתור רטיבות במצלמה טרמית וסיב אופטי לאיתור מקורות הרטיבות הדירה.

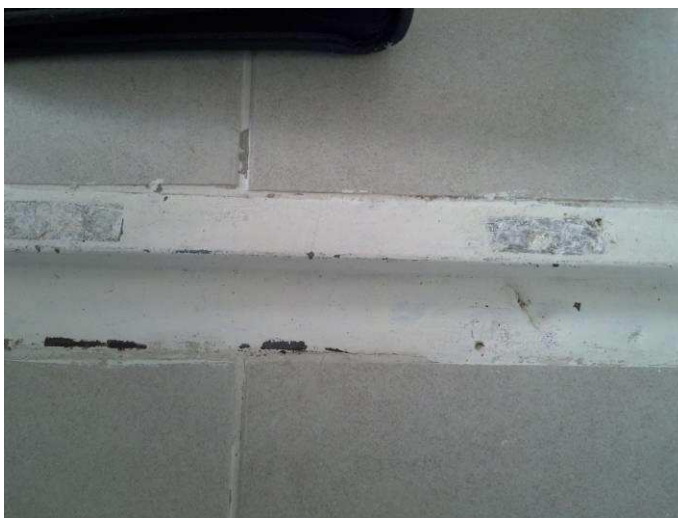
.3.1 השלמת תיקוני שפכטל מתכת על מעיכות ופתחים בסף תחתון במלבן דלת ממ"ד.

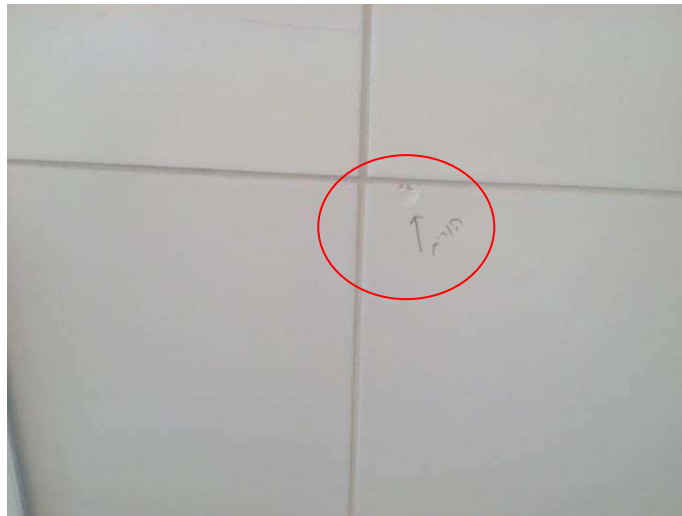
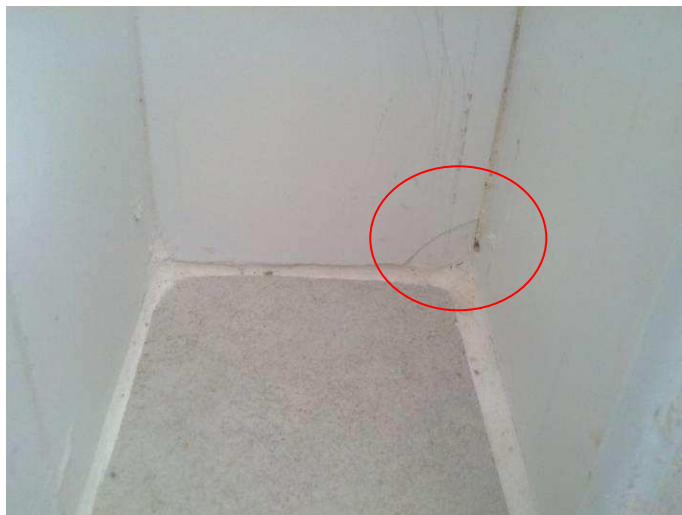
5.1. אריחי קרמיקה פגומים בחיפוי קירות בחדר רחצה הורים, לדוגמא:

5.1.1. 1 אריח עם אינטרפוף.

5.1.2. 1 אריח בשורה שלישית מלמעלה בקיר דרומי בצמוד למלבן דלת.

5.1.3. 1 אריח בשורה רביעית מהרצפה בקיר צפוני.

5.1.4. אריח שבור בחיפוי קיר מערבי בשורה התחתונה מצד שמאל לניאגרה בחדר רחצה הורים.

נדרש לפרק ולהחליף אריחים פגומים.

זאת בניגוד לתי"י 314.

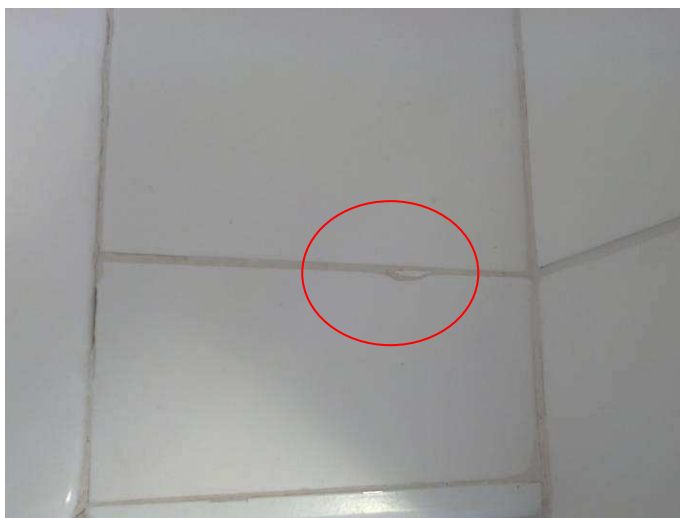
5.2. אריחי קרמיקה פגומים בחיפוי קירות בחדר רחצה כללי, לדוגמא :

5.2.1. 2 אריחי קרמיקה פגומים בחיפוי מצד ימין ללחצן ניאגרה בחדר רחצה כללי.

5.2.2. אריח פגום בחיפוי קיר דרומי – אריח מעל נק' מים בחדר רחצה כללי.

5.2.3. אריח פגום בבמת אמבטיה בחדר רחצה כללי.

5.2.4. סימני חריצה בפינת קרמיקה בחיפוי על ניאגרה בחדר רחצה כללי.

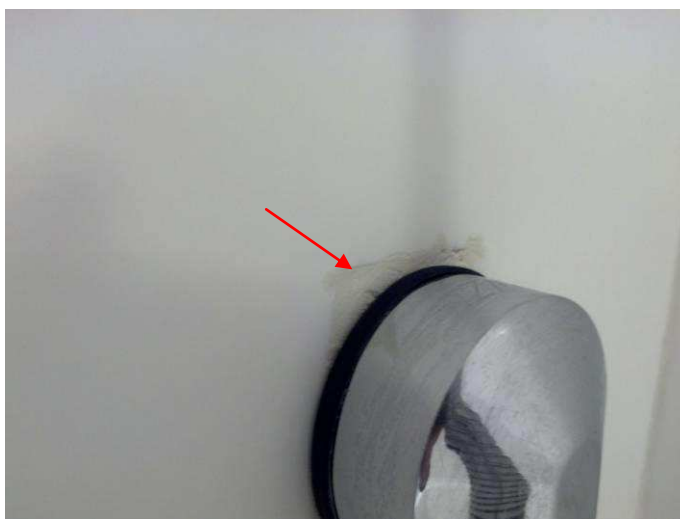
5.3. חיתוך קרמיקה לא מקצועי (גדול) סביב נק' מים בחדר רחצה כללי.

זאת בניגוד למפרט הכללי סעיף 100652 לפיו: "ביצוע חיפוי פנים יהיה כאמור בסעיף 100641 לעיל"

וכן בניגוד למפרט הכללי סעיף 100641 לפיו: "כל חיתוך של אריח יהיה חלק ובלתי 'משונן' ויעשה במכשיר חיתוך מכני, עיבוד הפינות או שימוש בפרופילי פינה או גמר עליון יהיה לפי דרישה ופירוט במפרט המיוחד".

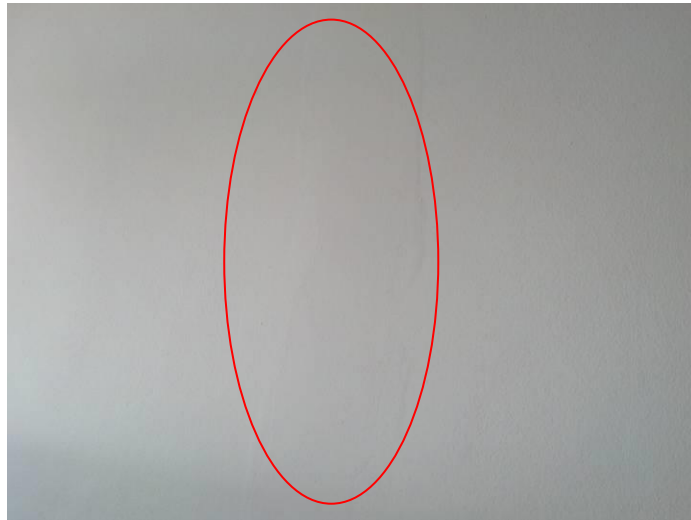
7.1 תיקון טיח לא מקצועי ובמראה לא אחיד בקיר מערבי בחדר דיור.

זאת בניגוד לת"י 1920.2 סעיף 3.1 המחייב שמראה הטיח, גימורו וגוונו יתאימו למוזמן.

נדרש לתקן בצורה מקצועית ואחידה.

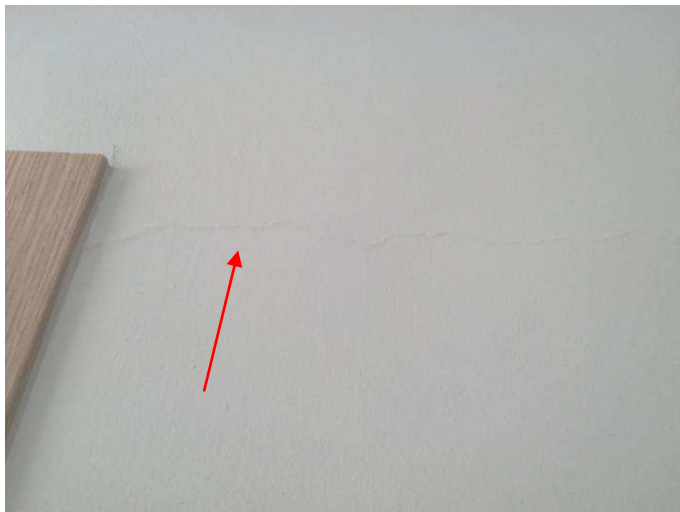
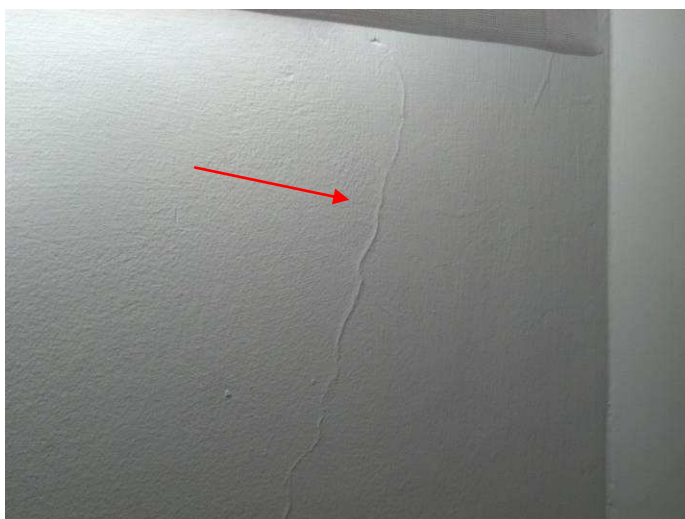
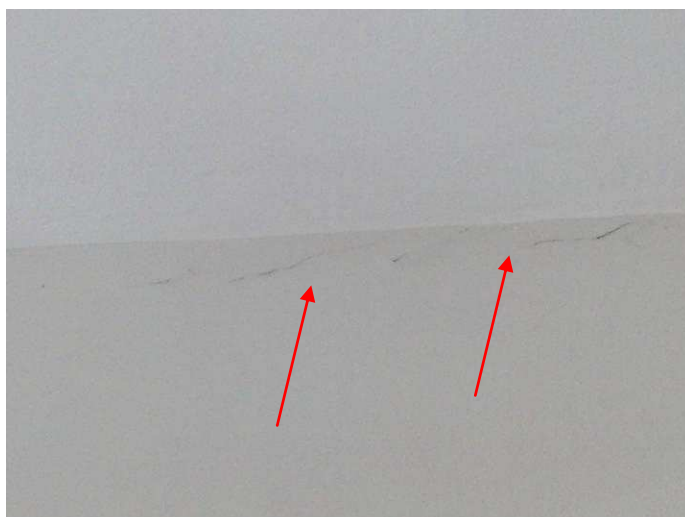
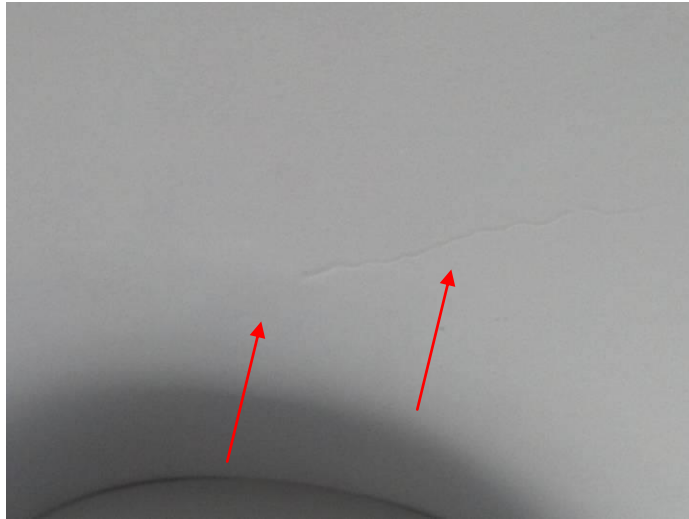
7.2 סדקים במקומות שונים :

7.2.1 סדקים בטיח בחשף עליון בחלון מערבי בחדר שינה הורים.

7.2.2 סדקים בטיח בחשף עליון בחלון חדר שינה ילדים.

7.2.3 סדק נימי אופקי וסדק נימי אנכי בקיר צפוני בין דלת חדר רחצה לדלת

כניסה בחדר שינה הורים.

- 7.2.4. סדק נימי אנכי בקיר מזרחי כ- 50 ס"מ מקיר צפוני בחדר שינה הורים.
- 7.2.5. סדקים נימיים בקיר דרומי מתחת לחלון בחדר שינה הורים.
- 7.2.6. סדקים נימיים אנכיים בקיר דרומי מערבי (אלכסוני) בחדר שינה הורים.
- 7.2.7. סדק נימי אנכי בקיר מערבי מתחת לחלון בצד ימין בחדר שינה הורים.
- 7.2.8. סדק אופקי נימי בקיר דרומי מצד שמאל לחלון בחדר שינה הורים.
- 7.2.9. סדק בחיבור קיר מערבי ותקרה בחדר שינה ילדים.
- 7.2.10. סדקים נימיים אנכיים בקיר מזרחי כ- 50 ס"מ מקיר דרומי בחדר שינה ילדים.
- 7.2.11. סדקים נימיים אנכיים בקיר דרומי מתחת לחלון בחדר שינה ילדים.
- 7.2.12. סדק נימי אנכי מעל החלון בקיר מזרחי במסתור כביסה.
- 7.2.13. סדקים בתקרת חדר דיור.
- 7.2.14. סדק בתקרת מטבח כ- 1 מ' מהחלון.
- 7.2.15. סדק נימי אנכי מעל החלון בקיר מזרחי במסתור כביסה.
- 7.2.16. סדק אנכי בקיר צפוני במטבח.
- 7.2.17. סדק אנכי בקיר מחיצה בין שכנים במרפסת דיור.

יש לבצע תיקון לפי ההנחיות הבאות:

א. לגרד את הטיח עד לבלוק ברצועה של כ- 20 ס"מ, 10 ס"מ מכל צד של הסדק, להסיר כל שכבה רופפת ולשטוף היטב בלחץ מים מתוקים.

ב. לפתוח את הסדקים בצורת קונוס ולמלא במרק גמיש לסתימת סדקים.

ג. ליישם שכבה אחת של מרק גמיש או ש"ע יסוד קושר בשיעור המומלץ לפי היצרן.

ד. ליישם בקף טיחים (מלז) שכבה אחת של מרק גמיש או ש"ע ביניים למילוי גמיש בשיעור המומלץ לפי היצרן. מעל לשכבה זו יש להדביק רשת לחיזוק.

ה. ליישם שכבה נוספת של מרק גמיש או ש"ע ביניים מילוי גמיש בשיעור המומלץ לפי היצרן.

או לחילופין יש לתקן בדרך הבאה:  
א. לגרד הטיח ברצועה של 20 ס"מ סביב הסדק.

ב. לפתוח הסדק ולמלא בשכבת פרימור WAPP ולמלא לאחר מכן בסיקפלס 11FC.

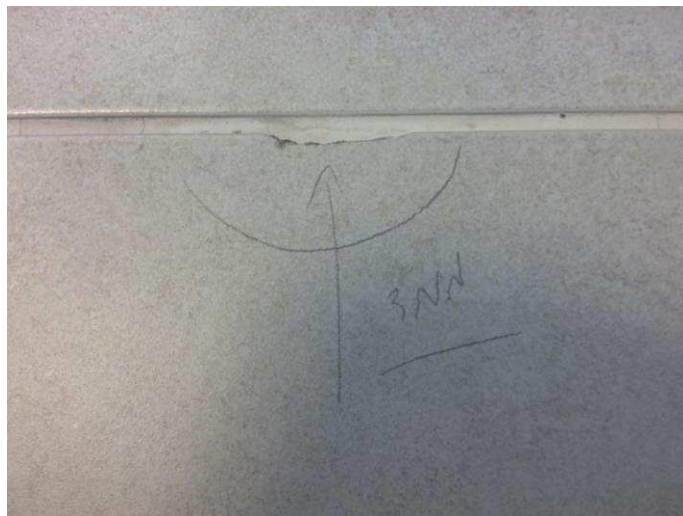
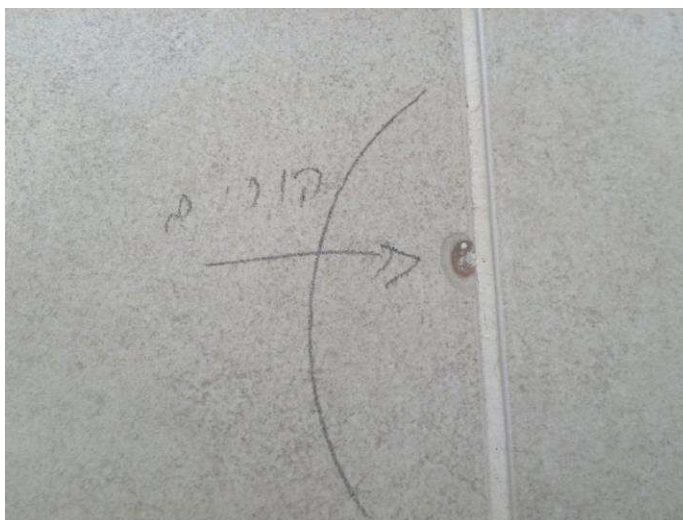
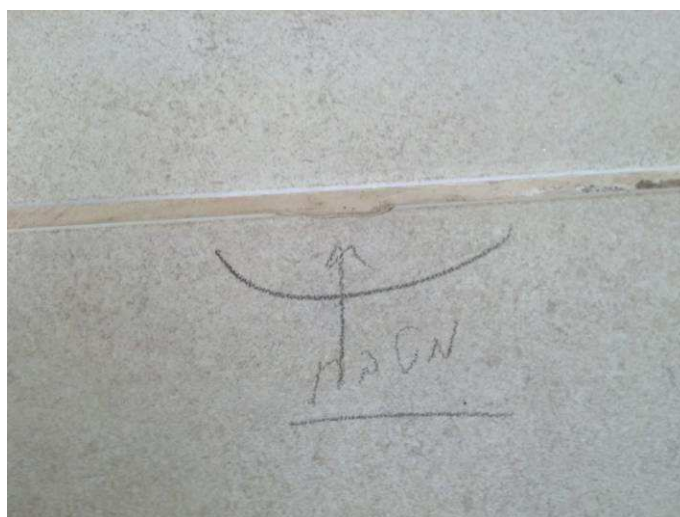
8.1. אריחים פגומים:

8.1.1. אריח פגום ברצפת ממ"ד – אריח בשורה שניה מקיר מזרחי ובשורה  
שניה מקיר דרומי.

8.1.2. אריח פגום ברצפת ממ"ד – אריח בשורה רביעית מקיר מזרחי ובשורה  
שלישית מקיר דרומי.

**8.1.3.** אריח פגום ברצפת חדר שינה הורים – אריח בשורה שניה מקיר צפוני ובשורה רביעית מקיר מערבי.

**8.1.4.** אריח פגום ברצפת חדר שירות – אריח ליד מכונת כביסה.

**8.1.5.** אריח פגום ברצפת פרוזדור – אריח בשורה שנייה מול דלת חדר רחצה כללי.

**8.1.6.** אריח פגום ברצפה בכניסה למטבח – אריח בשורה חמישית מארון צפוני ובשורה שלישית מהמקרר.

**8.1.7.** אריח פגום ברצפת המטבח – אריח בשורה רביעית מארון צפוני ובשורה שנייה מארון מזרחי.

**8.1.8.** 3 אריחי קרמיקה פגומים ברצפת פינת אוכל – אריחים בשורות 4-5 מקיר מערבי ובשורות 3-4 מקיר עם דלת כניסה.

**8.1.9.** אריח פגום ברצפת חדר דיור – אריח בשורה הצמודה לקיר מערבי ובשורה חמישית מהויטרינה.

זאת בניגוד לת"י 1555 חלק 3 סעיף 5.1.4.4 - הדורש בדיקת שלמות ונקיון האריחים ופסילה של כל אריח שאינו עומד בדרישות ת"י 314, והחלפת אריחים פגומים או אריחים שנפגעו במהלך העבודות.

נדרש לפרק ולהחליף האריחים הפגומים.

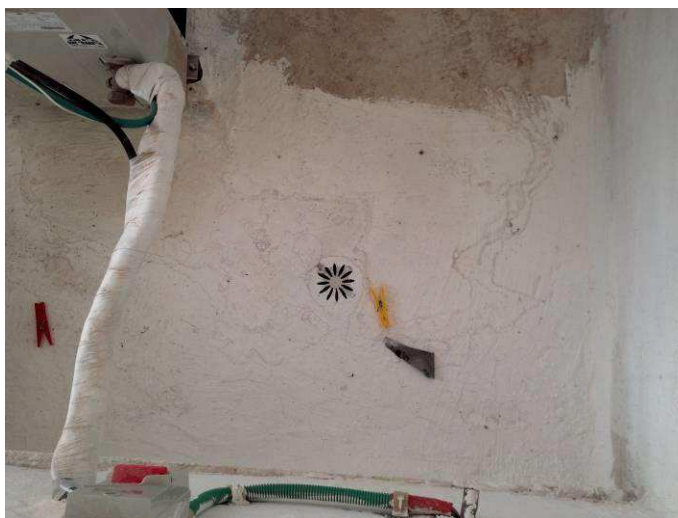
8.2. שיפועים לא נכונים סביב קופסת ניקוז ברצפת מסתור כביסה.

יש לבצע תיקוני מדה לכיוון הקולטן ולבצע תיקוני איטום.

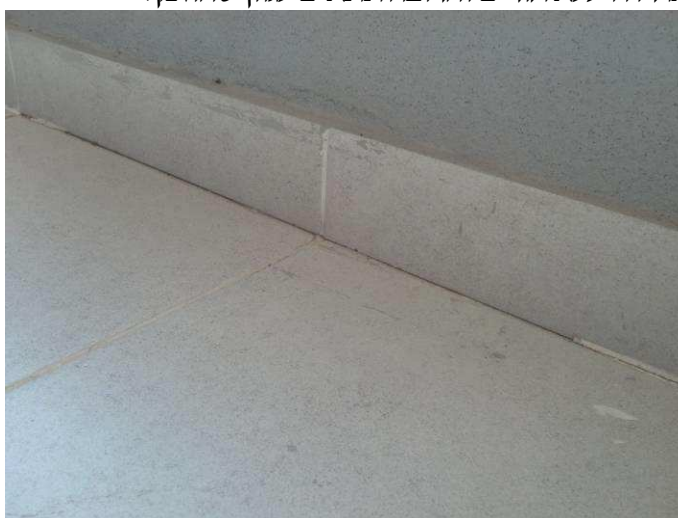
8.3. רובה מתנתקת בין רצפה לפנלים במרפסת דיור.

זאת בניגוד לתקן 1555 חלק 3 – סעיף 5.1.5.1 – לפיו מדרש למלא את המישקים בצורה אחידה ללא חורים והרובה תתאים לגוון שהוזמן.

יש למלא ברובה בצורה מקצועית.

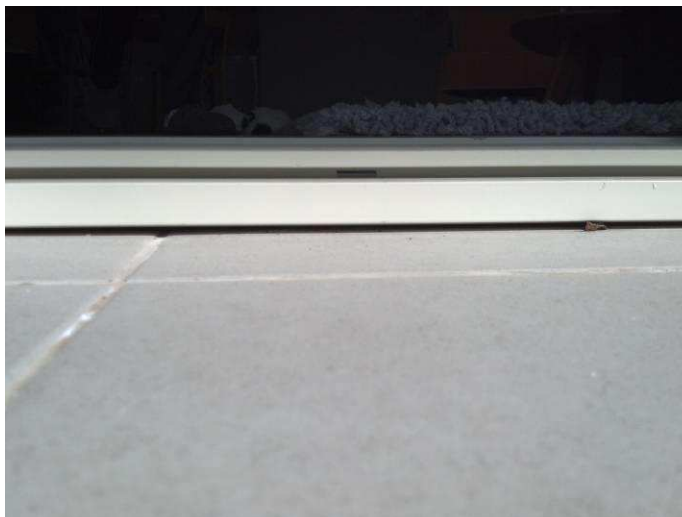
**9.7.** חסר איטום בין רצפת מרפסת דיור למסילת ויטרינה.

בניגוד למפרט הכללי סעיפים - 12.03.04 ו-12.08.04.

יש לאטום היטב בחומר איטום על בסיס סיליקון או שרפים אקריליים סביב מסגרת הויטרינה ולהקפיד במיוחד בחזיתות דרום ומערב המשופעות בגשמים.
