הנדון: הדירה ב [REDACTED]

ליקויי בנייה - בדיקת ריצוף

חוות דעת מקצועית

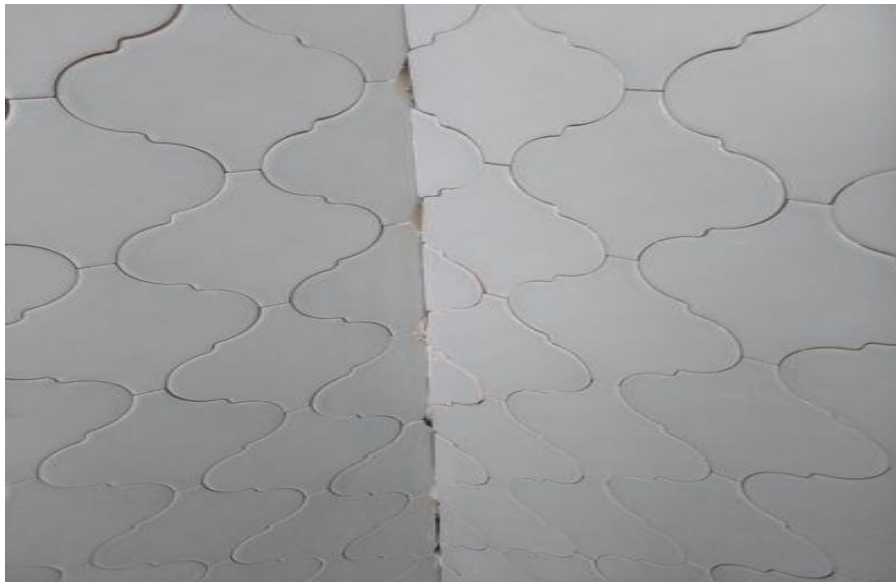
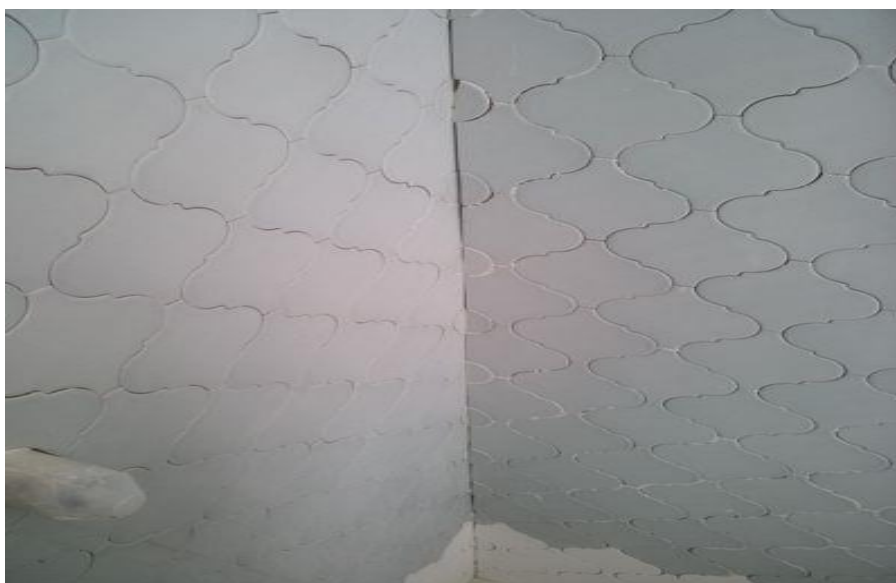
1.1. חדר רחצה הורים קומה 9 : לא בוצעו מישקי התפשטות מיבניים/ביניים/הפרדה ע"פ תקן.

נדרש לבצע בהתאם לתקן.

לפי ת"י 1555 חלק 2, פרק ד' סעיף 4.7 - מישקי התפשטות.

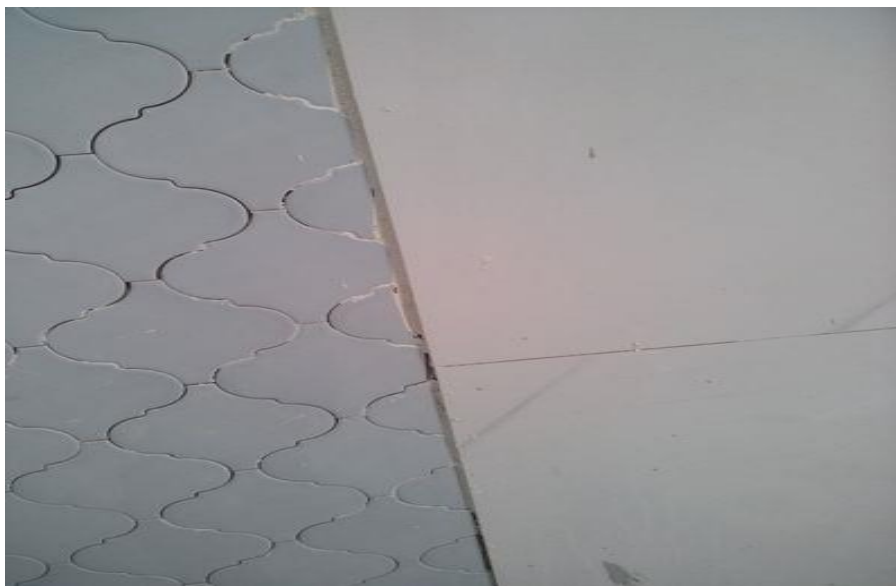
2.1. חדר רחצה הורים קומה 9 : חיתוך לקוי של אריחים סמוך למיקום המקלחון.

נדרש לפרק ולבצע חיתוך מקצועי עד לקבלת מראה וגימור אחיד.

בניגוד למפרט הכללי סעיף 100641 לפיו : "כל חיתוך של אריח יהיה חלק ובלתי "משונן" וייעשה במכשיר חיתוך מכני...".

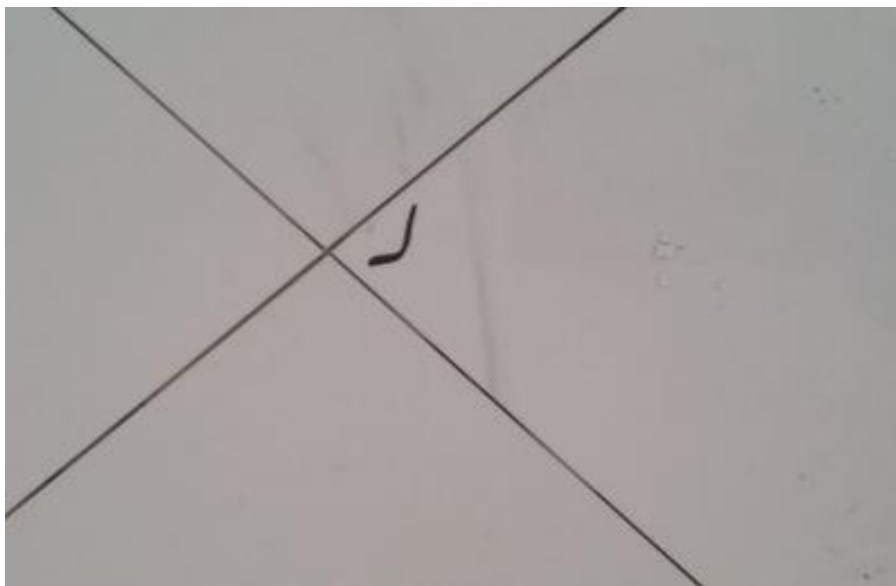
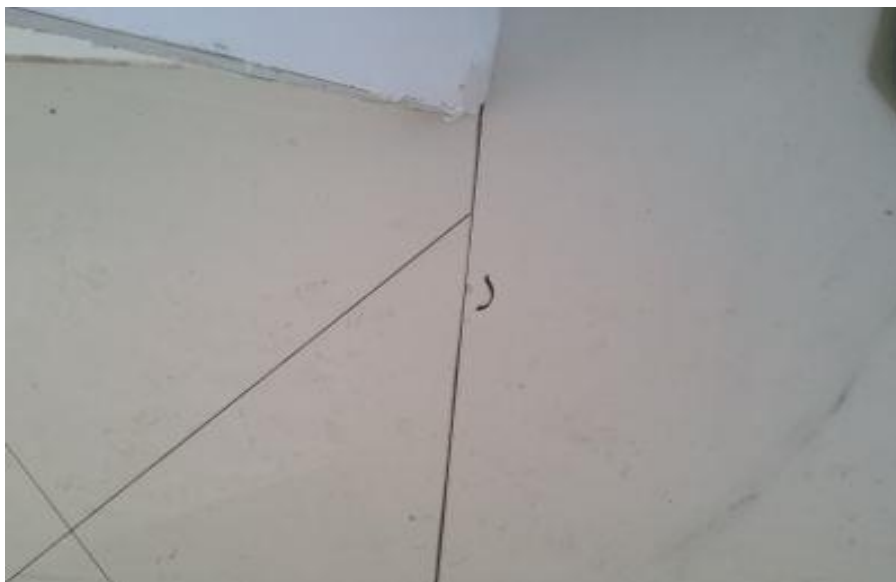
3.1. חדר שינה קומה 9 : 2 אריחים פגומים שורה 1 מקיר הדלת. אריח פגום שורה 2 מקיר הדלת.

נדרש לפרק ולהחליף האריחים הפגומים.

זאת בניגוד לת"י 1555 חלק 3 סעיף 5.1.4.4 - הדורש בדיקת שלמות ונקיות האריחים ופסילה של כל אריח שאינו עומד בדרישות ת"י 314, והחלפת אריחים פגומים או אריחים שנפגעו במהלך העבודות .

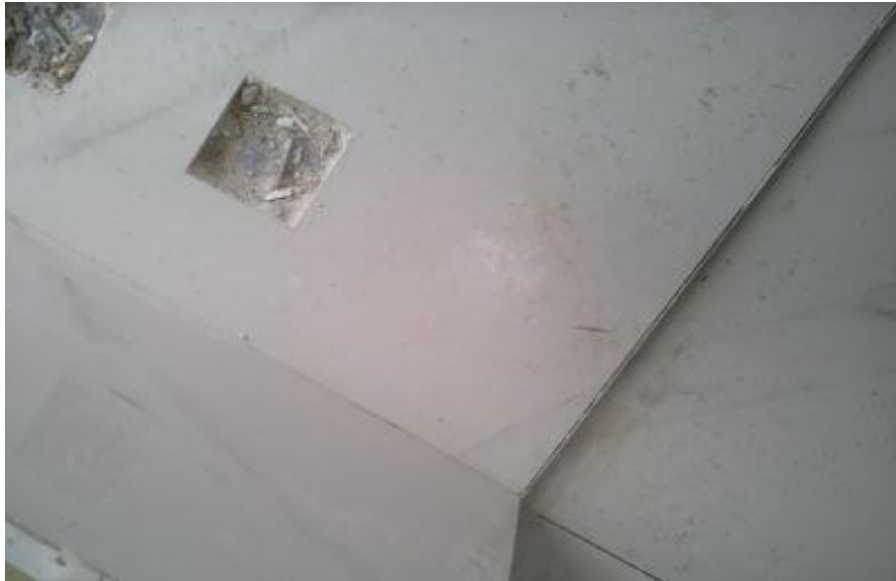
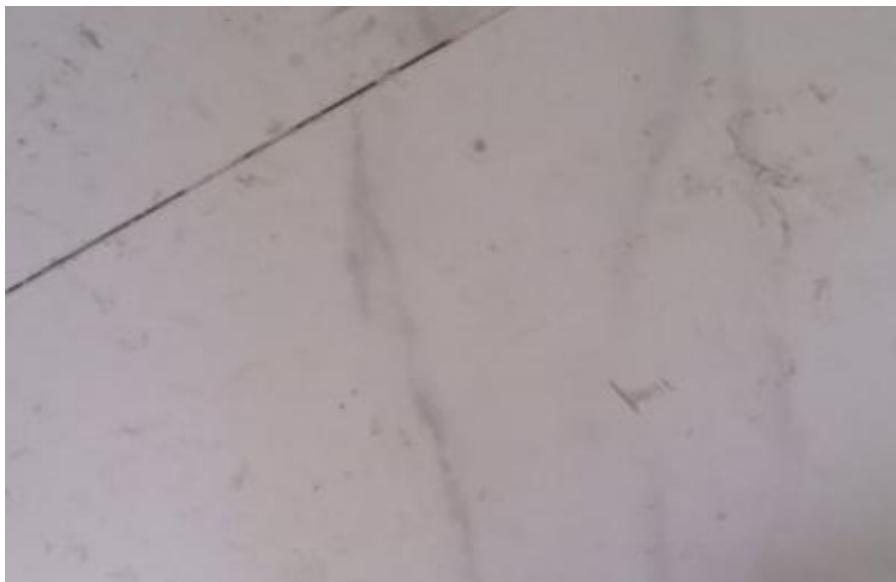
3.2. חדר רחצה הורים קומה 9 : אריח פגום בחדר רחצה.

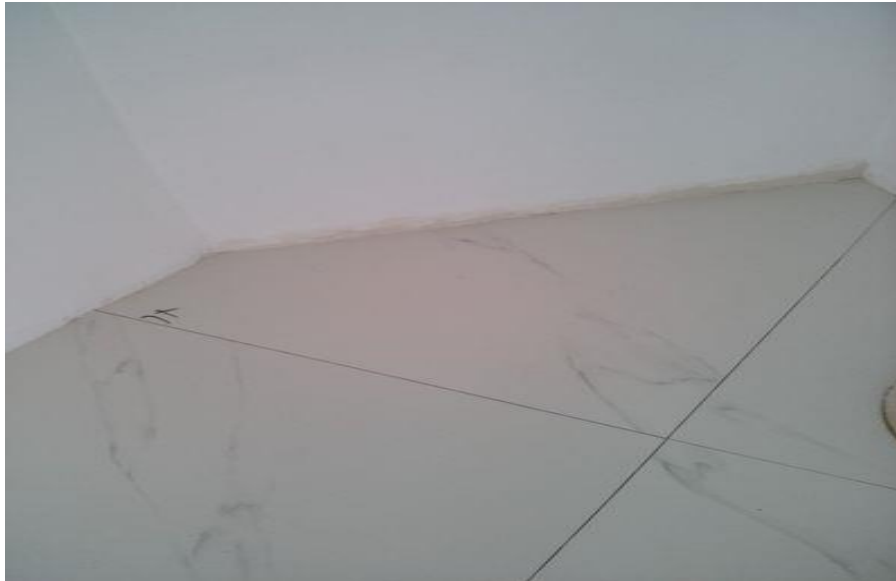
3.3. חדר ארונות קומה 9 : אריח פגום בצד הפנימי.

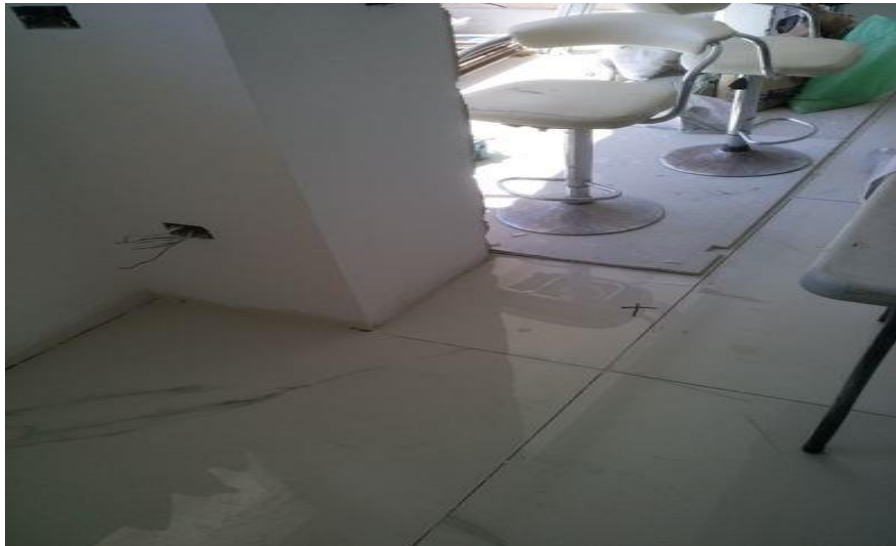
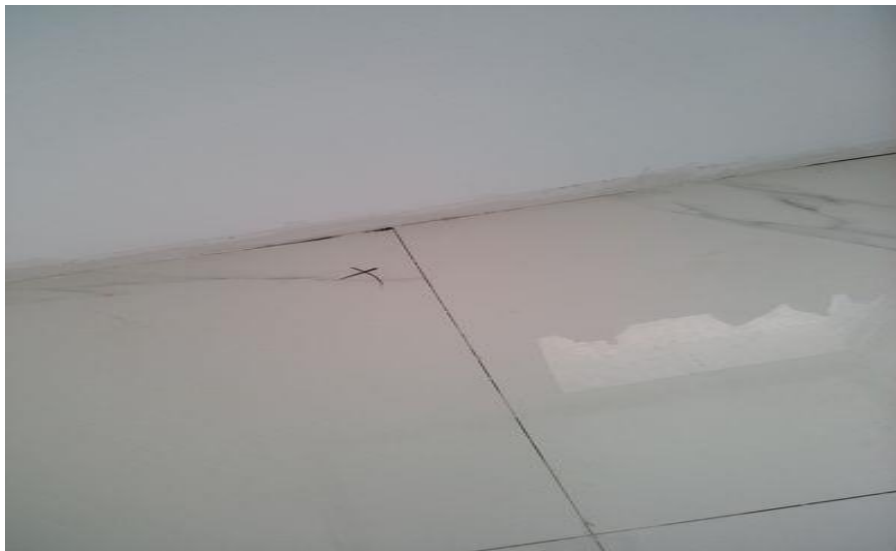
3.4. מטבח וחדר דיור קומה 8 : אריח חלול סמוך לחלון פינת האוכל וסמוך לחלון הוויטרינה.

יצוין כי ניתן להבחין על קיום של חללים ריקים מתחת לאריחים לפי הרעש הנשמע בעת דריכה על האריחים, נמצאו אריחים השבורים בקצותיהם, במספר מקומות נמצא כי קיימים סדקים ברובה, קיימים אריחים שקועים. הדבר יוצר מפגע בטיחותי עקב הסיכון לשקיעת אריחים ועלול לגרום לחדירת מים וגרימת נזקים. מומלץ לבצע בדיקת מעבדה לתקינות הרכבת אריחים ובהתאם לתוצאות הבדיקה יתומחר הליקוי.

זאת בניגוד לת"י 1555.3 סעיף 5.1.4.1 וכן בניגוד לסעיף 5.2. לפיו יש לבדוק את בדיקת מערכת הרצפה לפי דרישה מיוחדת או כאשר יש חשד לליקוי. סעיף 5.2.1 המחייב בדיקת חוזק ההידבקות במתיחה (ראה טבלה מס' 4 וציור 6). ובניגוד למפרט הכללי - סעיף 10034 - לפיו "המלט לריצוף יהיה כאמור בסעיף 100115 לעיל, והוא יונח על כל שטח האריח (יוקפד על כיסוי כל שטח האריח למניעת שבירת פינות האריחים).

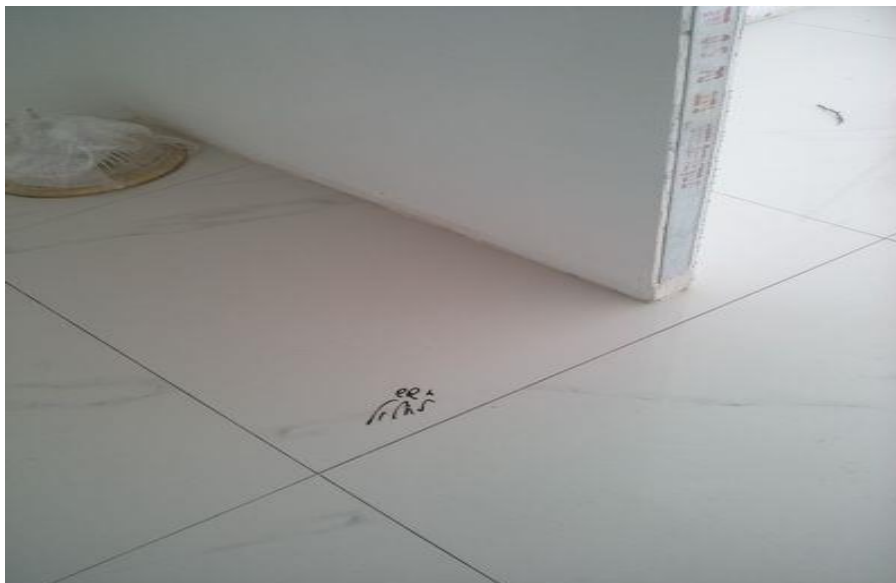
3.7. חדר ארונות קומה 9 : חשש לאריחים חלולים ברצפה. למשל בכניסה לחדר שורה 1,2 מהדלת.

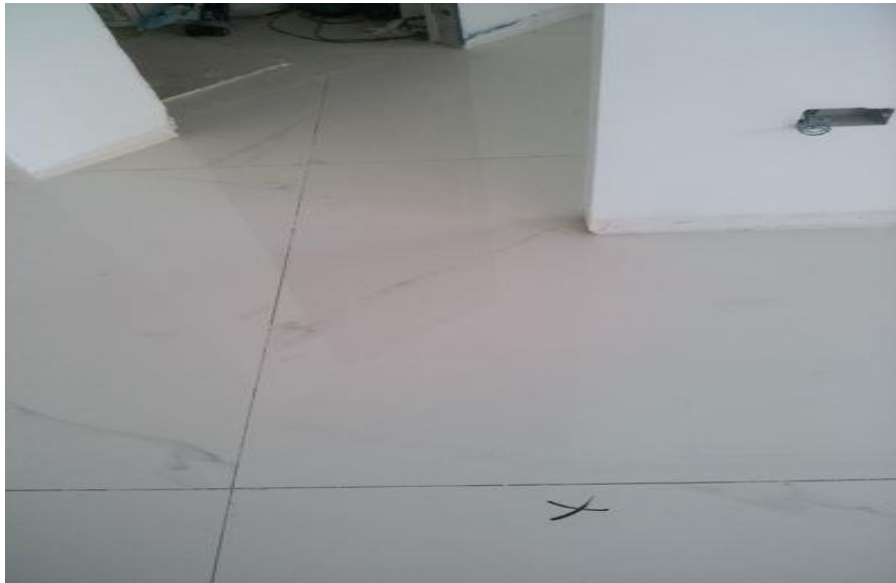
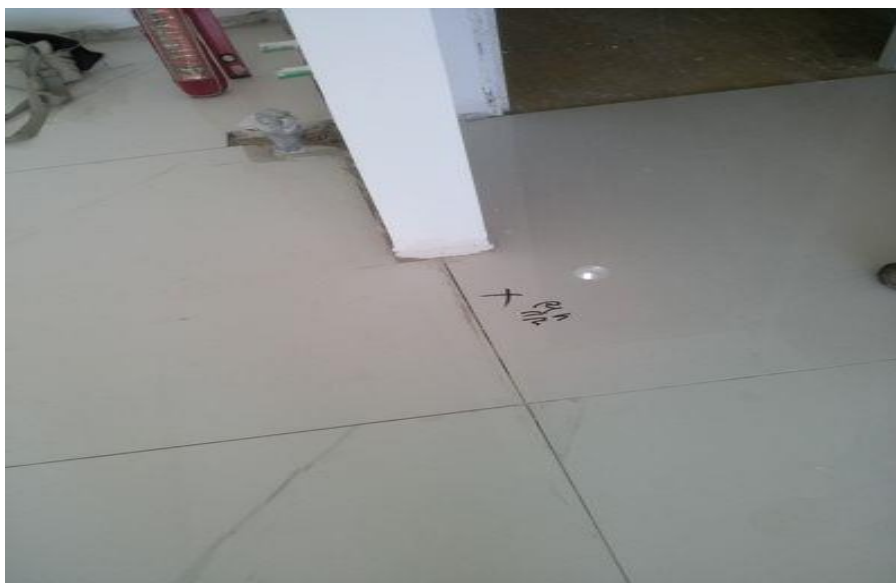
3.9. מטבח וחדר דיור קומה 8 : חשש לאריחים חלולים ברצפה : אריח חלול סמוך לפרוזדור ואריח חלול סמוך לדלת הכניסה.

יצוין כי ניתן להבחין על קיום של חללים ריקים מתחת לאריחים לפי הרעש הנשמע בעת דריכה על האריחים, נמצאו אריחים השבורים בקצותיהם, במספר מקומות נמצא כי קיימים סדקים ברובה, קיימים אריחים שקועים. הדבר יוצר מפגע בטיחותי עקב הסיכון לשקיעת אריחים ועלול לגרום לחדירת מים וגרימת נזקים. מומלץ לבצע בדיקת מעבדה לתקינות הרכבת אריחים ובהתאם לתוצאות הבדיקה יתומחר הליקוי.

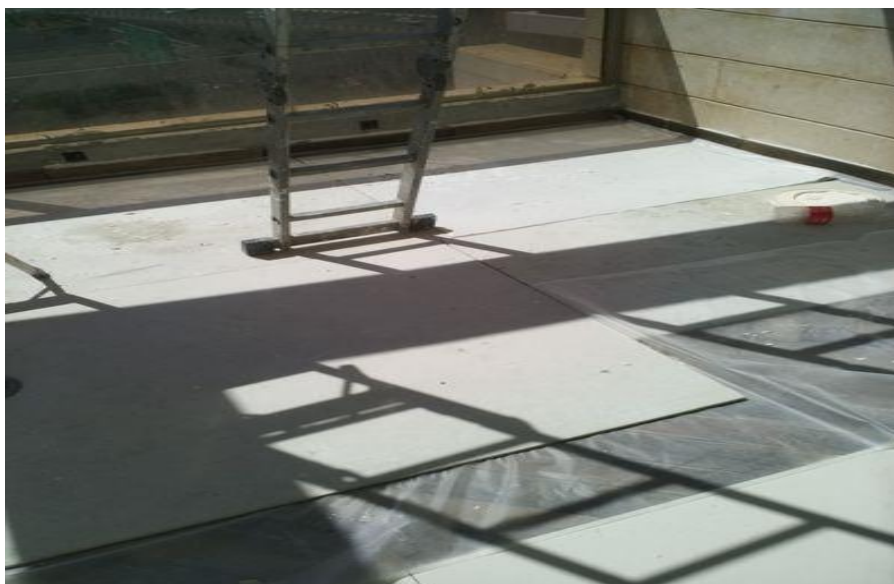
3.10. מרפסת קומה 9 : המרפסת לא נבדקה עקב ביצוע עבודות.

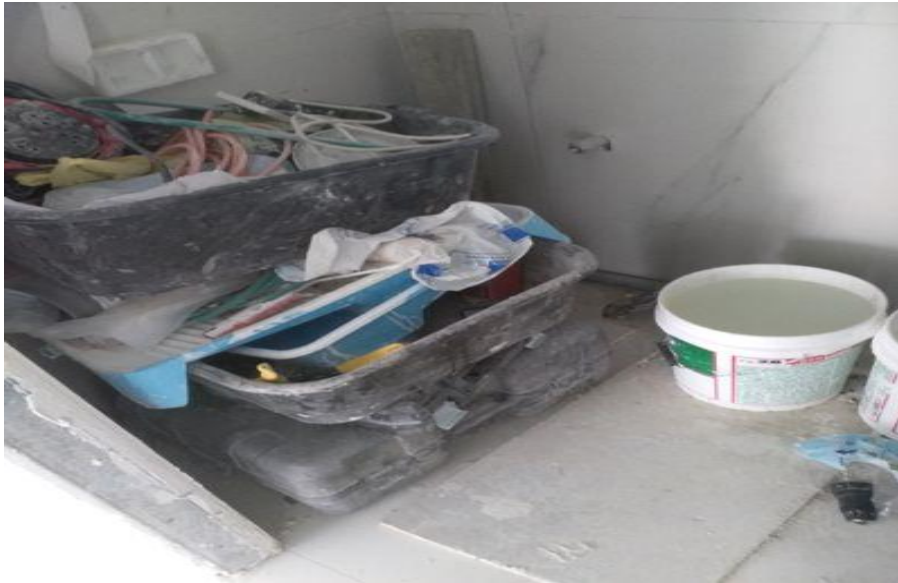
3.11. הריצוף לא נבדק עקב חומרי בניין.

3.11.1. חדר שירות קומה 8.

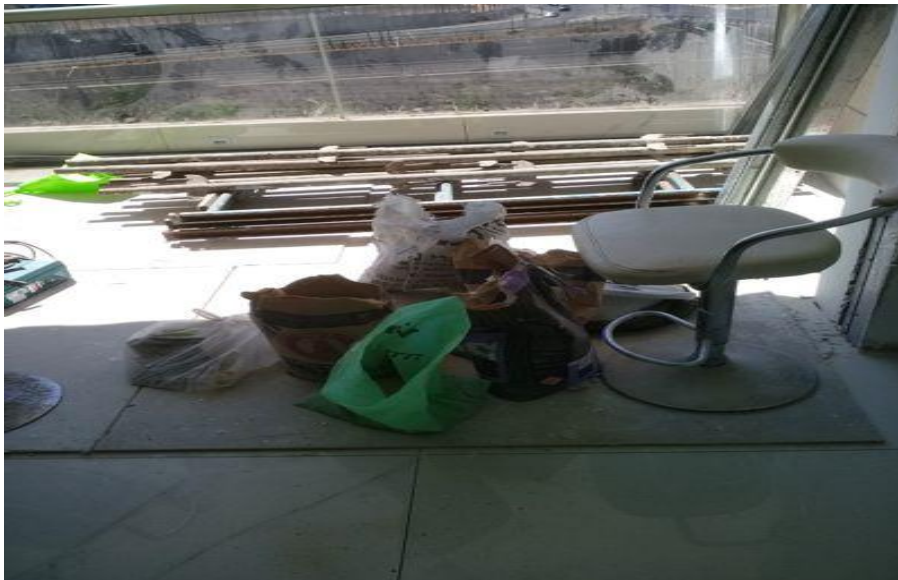
3.11.2. מרפסת דיור קומה 8.

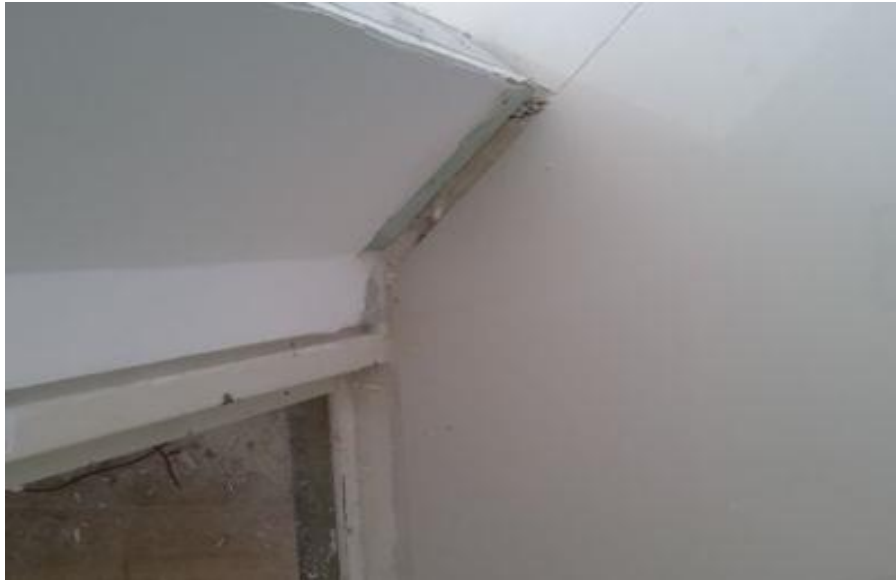
3.12. פרוזדור קומה 8 : אריח לא הושלם סמוך לדלת הממ"ד.

נדרש להשלים.

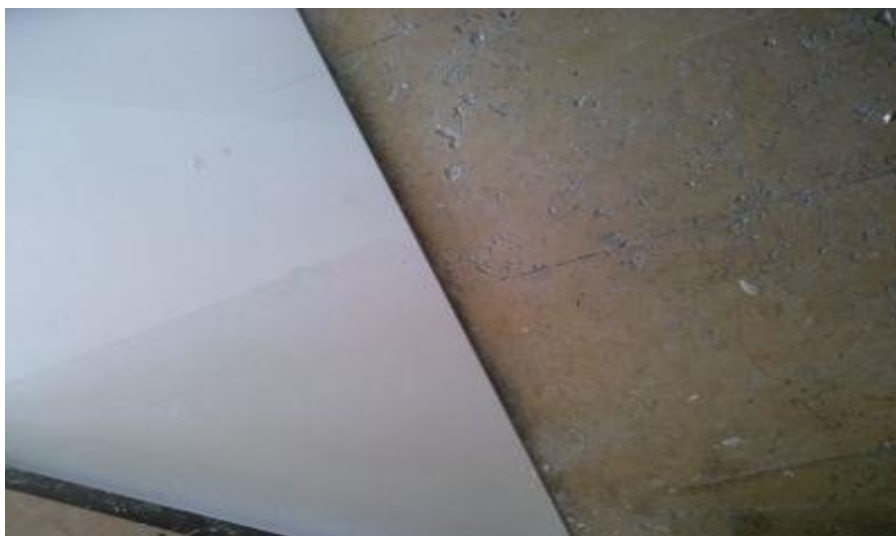
3.14. מטבח וחדר דיור קומה 8 : לא בוצע פס בכניסה לדירה.

נדרש להשלים.

בניגוד למפרט הכללי הבין משרדי לבניה (הספר הכחול), סעיף 100811 לפיו: "המעבר בין שטחים רטובים ויבשים יהיה מודרג ויבוצע לפי התוכניות" ובניגוד למפרט הכללי הבין משרדי לבניה (הספר הכחול), סעיף: 10024 - הדורש כי "אם לא נאמר אחרת, במקומות שיש בהם הפרשי מפלסים, יש לסיים את הריצוף בפס אלומיניום שטוח בחתך מינימלי של 3/30 מ"מ מעוגן היטב".

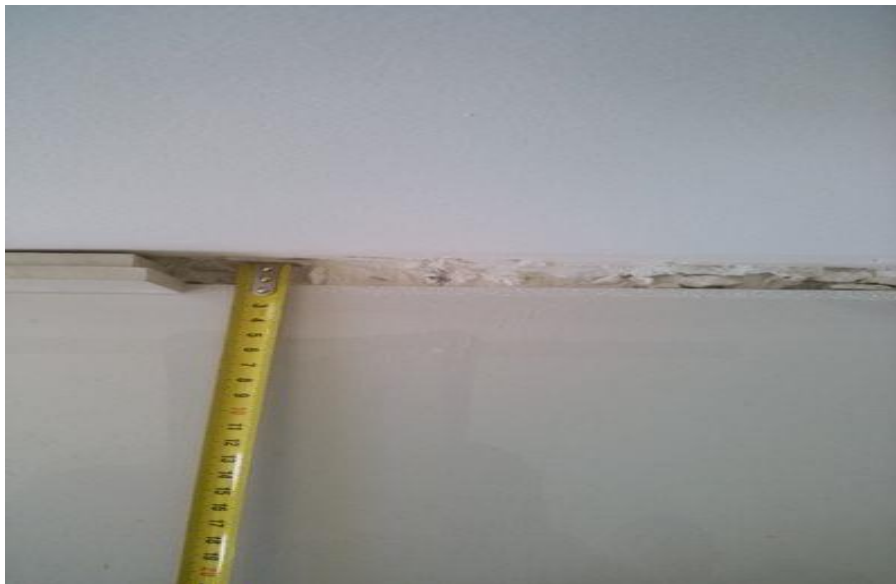
3.15. מטבח וחדר דיור קומה 8: בוצע רווח גדול בין הקירות לריצוף ותהיה בעיה להרכיב פנלים, 5 אריחים.

נדרש לפרק את השיפולים, להרכיב רשת חיזוק, לבצע טיח במישור אחיד ולהרכיב השיפולים מחדש במרחק 1 ס"מ מפני הטיח.

זאת בניגוד לת"י 1920.2 סעיף 3.1 המחייב שמראה הטיח, גימורו וגוונו יתאימו למוזמן.

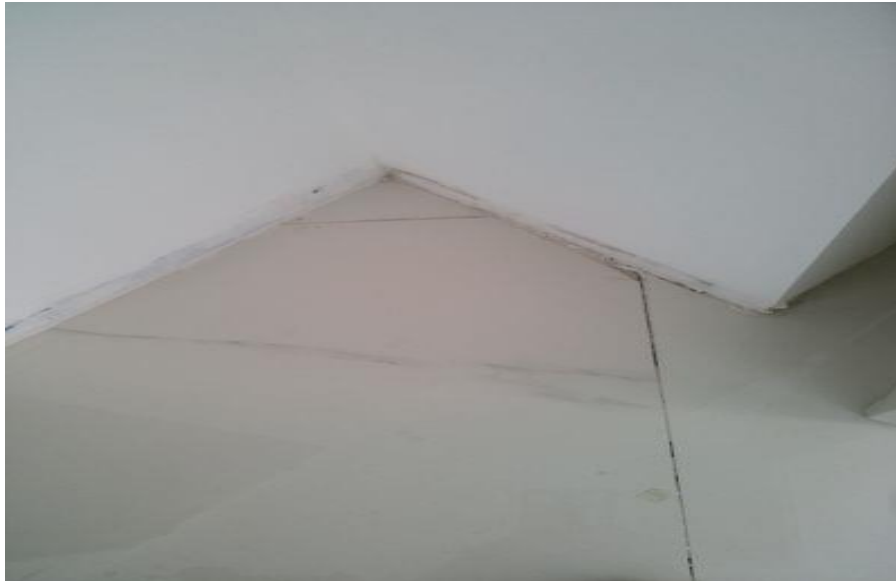
3.16. פרוזדור קומה 8 : חיתוך קצר של אריח ריצוף סמוך לממ"ד.

וזאת בניגוד למפרט הכללי הבין משרדי לבניה (הספר הכחול) סעיף 10034  
"משאר הבחינות יבוצע הריצוף כאמור ביחס לריצוף באריחי טראצו".

זאת בניגוד למפרט הכללי – סעיף 10024 – לפיו "בקרב פתחים, פינות,  
לאורך קירות וכיו"ב ייחתכו האריחים כדרוש". ובניגוד למפרט הכללי  
לעבודות בניה סעיף 10025 הדורש כי: "... על יד מלבני דלתות יחתכו  
השיפולים בקו מפגש נקי בהתאם לפרט שבתוכנית...".
