נהריה קרן היסוד 36 א'

בית רב דירת

בדיקת אינפרא – אדום

חוות דעת מומחה בעניין רטיבות

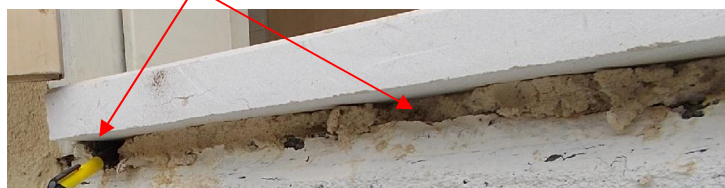
חריצים לא אטומים

קיימת חדירת מי גשם עקב איטום קירות היצוניה לקוי, איטום לקוי של הגג מעל מרפסות השרות ואיטום לקוי של דלת הכניסה לגג.

1. לפרק את אבן החיפוי בקיר החיצוני ואת הגג מעל המרפסות בכל המקומות שבהם התגלתה חדירת מים על מנת לתקן את איטום קירות הרקע לפי דרישות ת"י 2378 חלק 1 :
