הנדון: הנכס ב[]ליקויי בנייהחוות דעת מקצועית

סוג הנכס: דירת מגורים, 6 חדרים בקומה 13 מתוך 18.

בדיקה במעמד: פרוטוקול ראשון

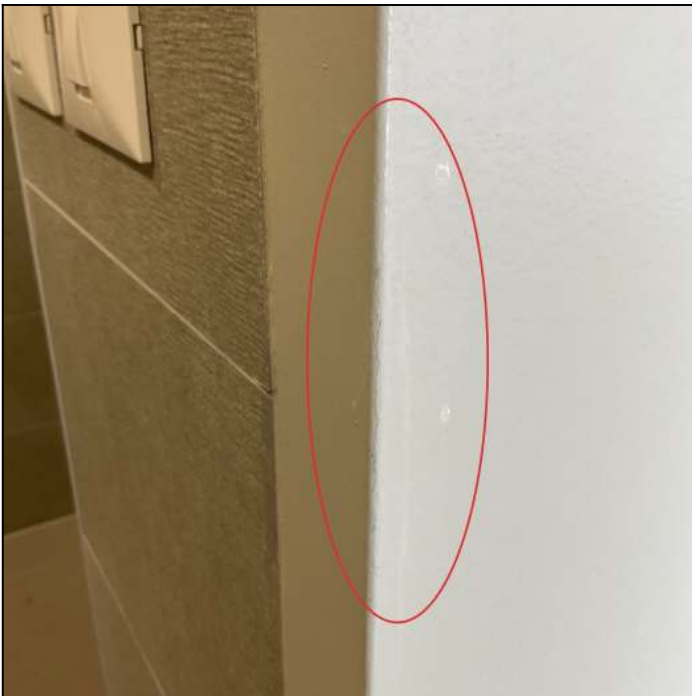
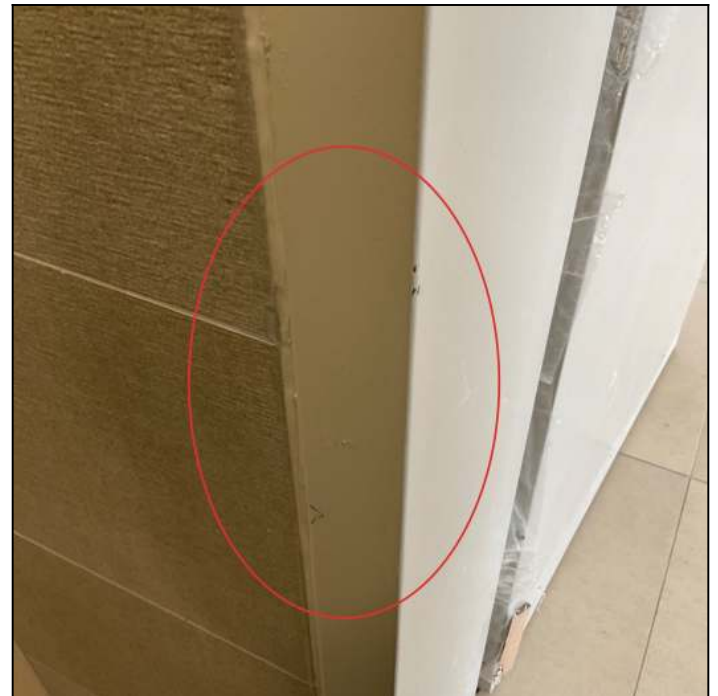
| בעת הקשה על מלבן דלת הכניסה הראשית נשמע צליל חלול. | 1.6 ממצא |
| דלת כניסה | מיקום |
| [זאת בניגוד לת"י 5044 חלק 2 סעיף 3.2.2 סעיף קטן ח': אם המלבן מיועד להתקנה על קיר בטון או בלוקים - מוודאים שקיימות הנחיות לביטון המלבן, לרבות החיבורים הנחוצים לייצוב המלבן בזמן הביטון; ו-3.2.3. סעיף קטן ד' - אם נחוץ לבטון את המלבן (ראו סעיף 3.2.2 ח') - מוודאים לפני ביטון המלבן שהוא מחובר לטפסות העזר עבור היציקה או לקיר הבניין באמצעים מתאימים, ב-3 מקומות לפחות בכל מזוזה של המלבן, ושלא נגרמו לו עיוויתים במהלך חיבורו] | תקן |

| נדרש לתקן בצורה מקצועית ולחדש גימור וצביעה לקבלת מוצר מוגמר. | המלצה |

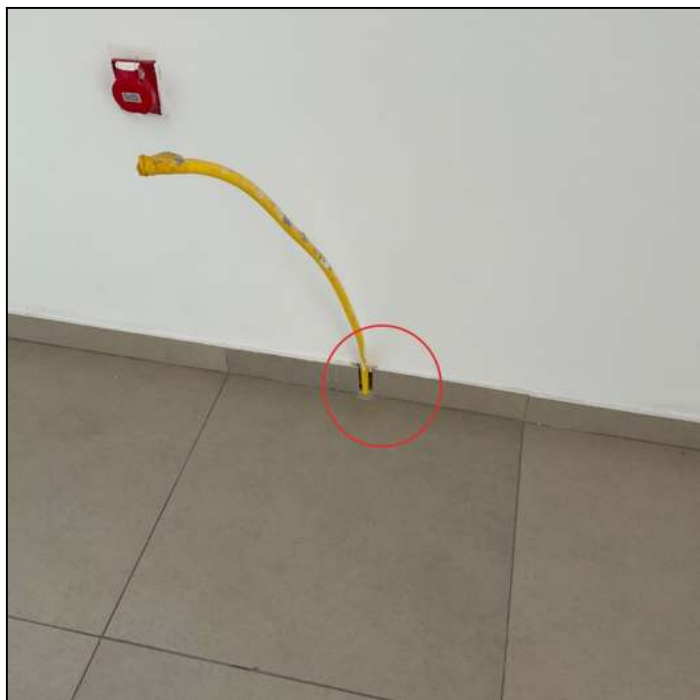
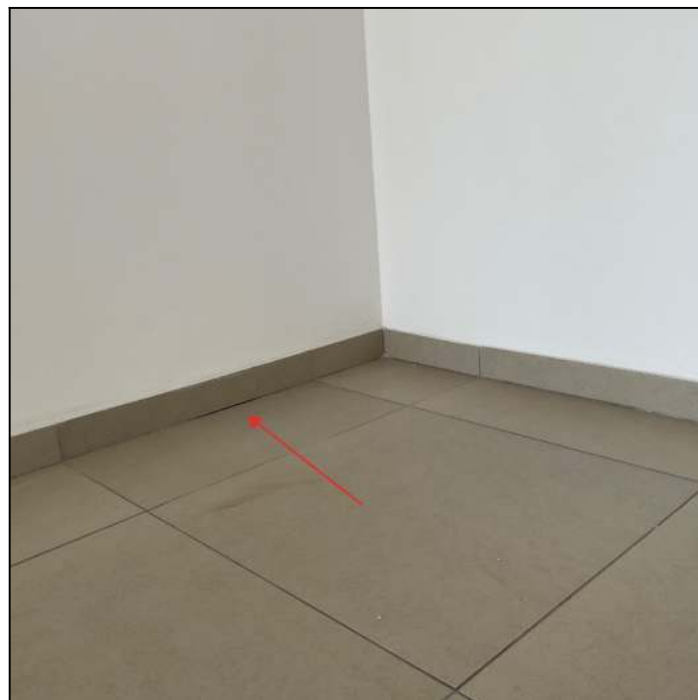
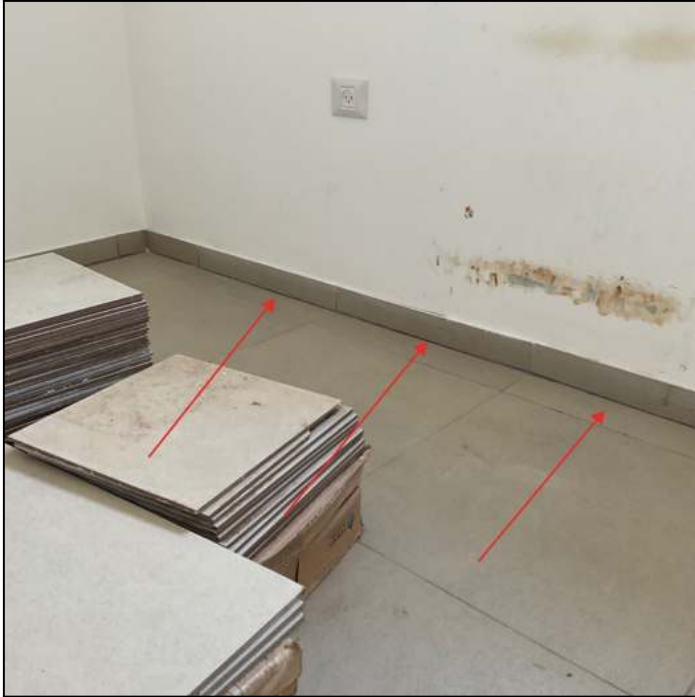
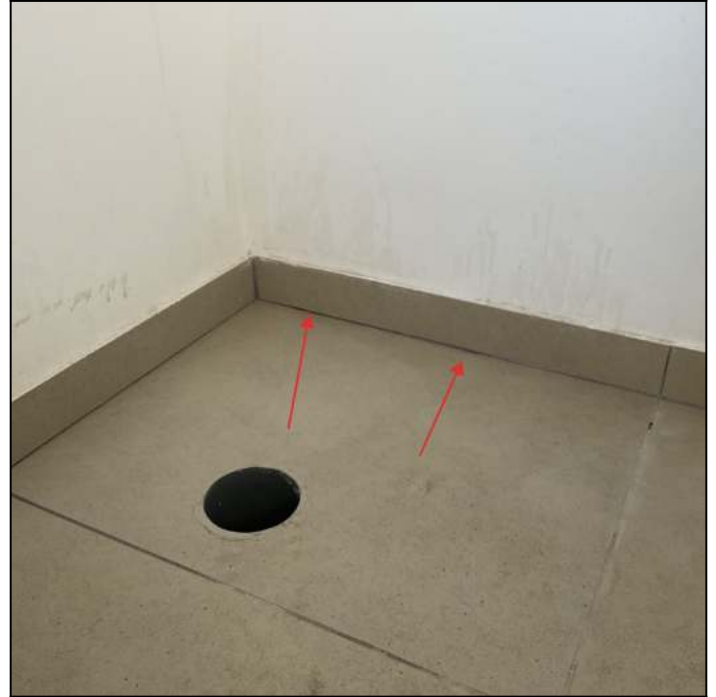
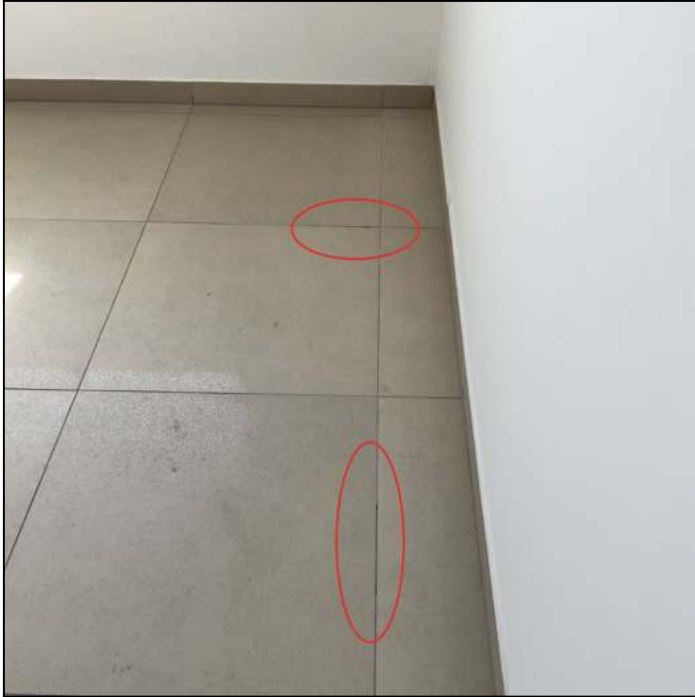
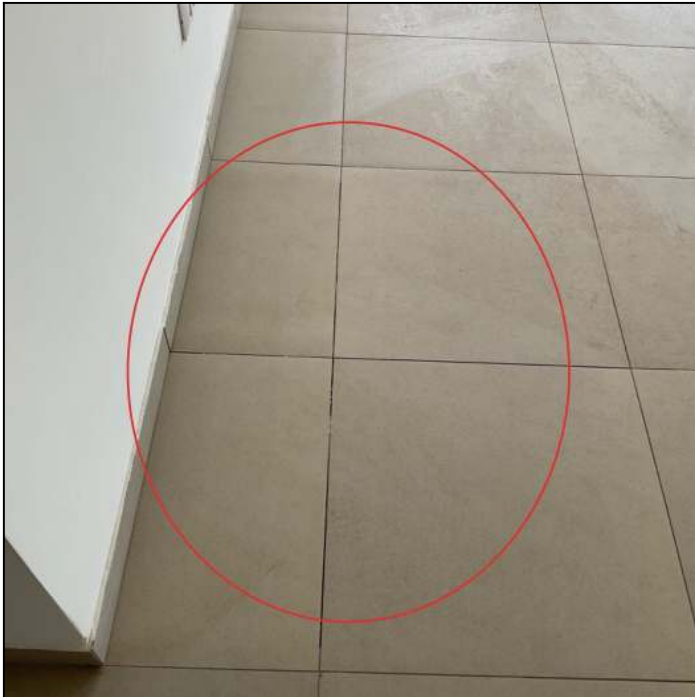
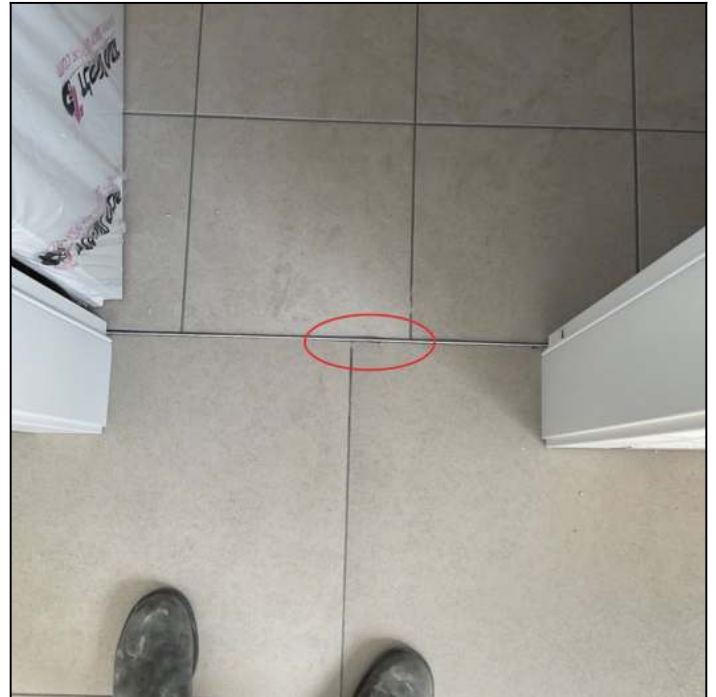
| <p>2.1 ממצא</p> <p>גימור לא אחיד, מחורר ובגוונים שונים של מלט ("רובה") במישקים בריצוף.</p> | |
| <p>מיקום</p> <p>אזורים שונים</p> | |
| <p>תקן</p> <p>[זאת בניגוד למפרט הכללי - סעיף 10034 - לפיו "המישקים ימולאו ב"רובה" חרושתית. אם לא צוינה דרישה אחרת גוון ה"רובה" יהיה כגון האריחים" ובניגוד לת"י 1555 חלק 3 סעיף 3.1 לפיו נדרש שמילוי המישקים יתאים לגוון שהוזמן ונדרש לבצע אותו בצורה אחידה וללא חללים. ובניגוד לסעיף 2.1.9.1 לפיו נדרש שהרובה למישקים רגילים תתאים לרשום בת"י 1661.1 בהתאם לייעוד ולתנאי השירות, כאשר הגוון של הרובה נדרש שיתאים לדרישות של המתכנן. ובניגוד לת"י 1555 חלק 3 סעיף 2.2.11 לפיו נדרש להזמין חומרי מילוי למישקים מאצווה אחת וזאת כדי שהגוון יהא אחיד]. להלן תמונה שיכולה להוות דוגמה לכוונת כללי המקצוע ו/או התקנים הנותן עדות לדוגמא (יכולות להיות דוגמאות טובות נוספות אחרות מעבר לתמונה זו):</p> | |

| <p>המלצה</p> <p>נדרש לחרוץ רובה קיימת באמצעות סכין מיוחדת המיועדת לכך ולבצע מילוי מחדש תוך הקפדה על גוון רובה אחיד, לנקות מישקים ולמלא מחדש בצורה מקצועית ואחידה. הסיבות לגוונים שונים ברובה יכולים לנבוע מרובה בגוון אחד שעולה על הגוון האחר באזורים בהם יש לבצע רובה בגוון ספציפי ו/או רובה מלאה בפולימרים ו/או צמנטים כתוצאה מיישום לקוי ולא מקצועי. רובה מחוררת נראית כאשר בוצע הרובה בצורה לא אחידה כאשר מתקיימת חוסר רציפות וקיימים אזורים לאורך אותה הפוגה (מישק) שחסר רובה. מדוע חשוב לבצע את התיקונים הנ"ל ולטפל בליקויים אלו: 1. אריחים - כאשר מים חוזרים למישקים סביב אריחים בהם אין רובה המים עלולים לערער את יחס הצמנט והמים במערכת הפולימר המחזיקה את האריח, יתרה מכך מכיוון שיש חוסר ברובה האריח עלול לזוז ואף להתנתק זאת בעקבות הוויברציות שהאריח מקבל. 2. מים עלולים לחדור במהלך ניקיון/תחזוקת הנכס אל מערכות התשתית של הדירה ולגרור לנזקים, נזקים אלו לא תמיד מופיעים בן יום אלה מתגלים לאחר תקופה והנם נזקים מתמשכים. 3. אסתטיקה (במיוחד כאשר מדובר בגוונים שונים). המלצה ליישום מקצועי של הרובע במהלך התיקון: 1. יש לחרוץ את המישקים ולנקותם משאריות דבק משלב יישום הריצוף ולאחר מכן שאיבה של הלכלוך שנוצר מהחריצה. 2. לאחר השאיבה יש להעביר סמרטוט לח במישקים. 3. הכנת הרובה להשמה בצורה נכונה בהתאם להוראות. 4. מילוי המישקים באמצעות מאלדג' גומי ובסיום העברת ספוג לח לקבלת רובה חלקה ומקצועית.</p> | |

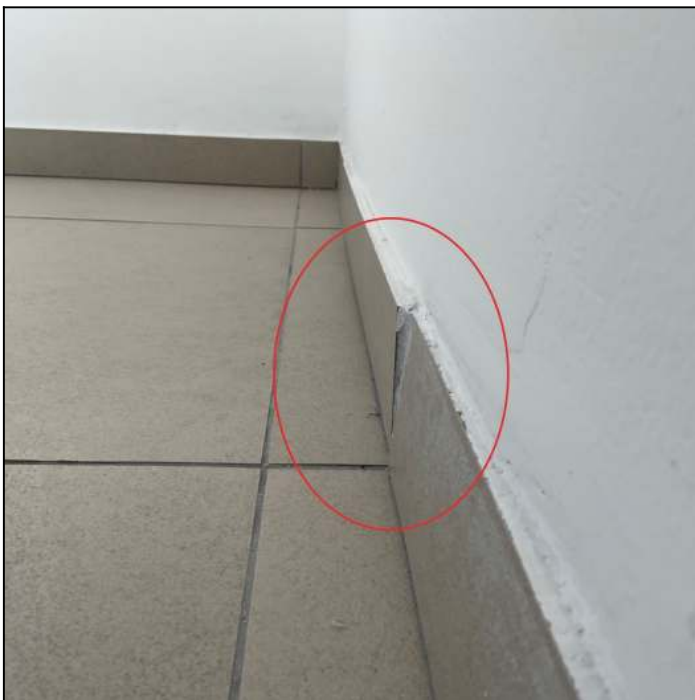
חדר שינה הורים

| אריחים בולטים/שקועים מכלל המשטח בתמונות הנ"ל. הליקוי נובע ממחסור במלט ו/או עבודה לקויה. | 2.3 ממצא |
| אזורים שונים | מיקום |
| [זאת בהתאם לנדרש בת"י 1555 חלק 3 סעיף 5.1.4.5, ת"י 789 ות"י 1555 חלק 3 גיליון תיקון מס' 1 האומר: הפרש הגובה המקסימלי המותר בין אריחים סמוכים לא יהיה גדול מ-1.5 מ"מ כאשר רוחב המישק בין הלוחות או האריחים הוא 3 מ"מ עד 5 מ"מ, ולא יהיה גדול מ-1.8 מ"מ כאשר רוחב המישק בין הלוחות או האריחים גדול מ-5 מ"מ] | תקן |

| נדרש לפרק האריחים ולרצף מחדש בצורה מקצועית וללא סטיות מהמישור | המלצה |

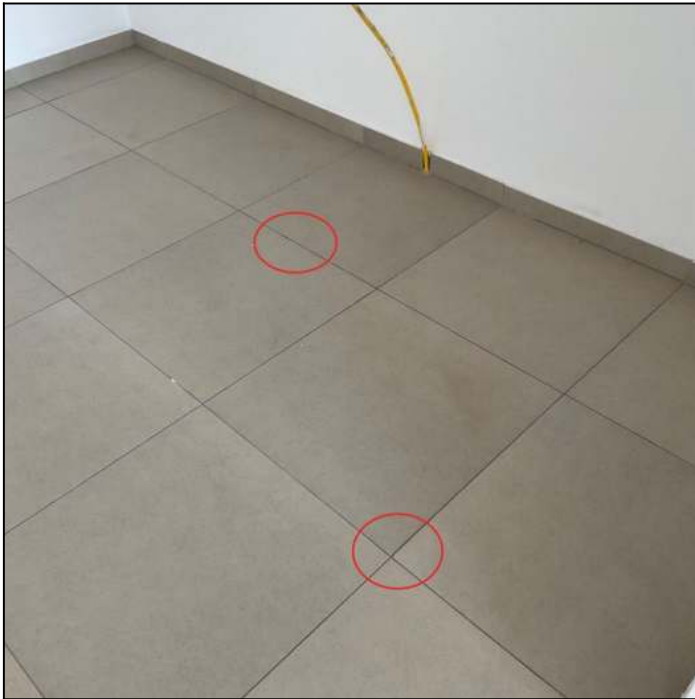
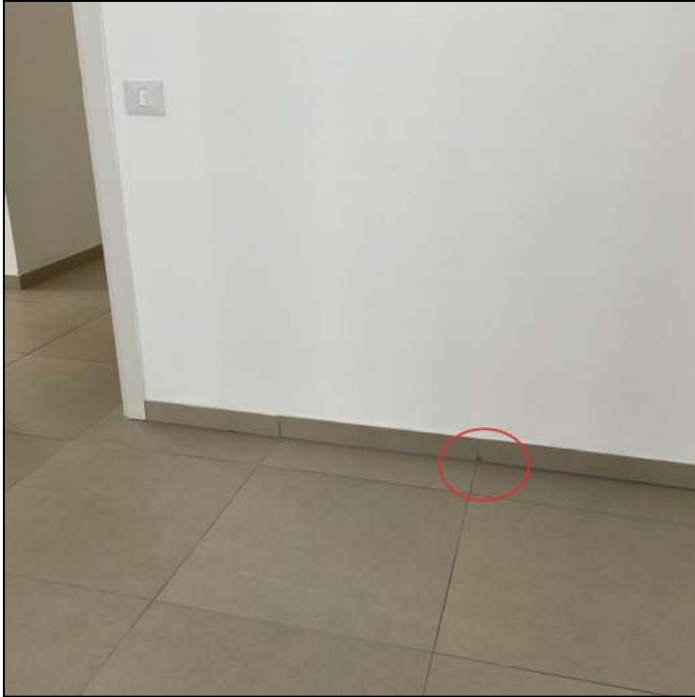
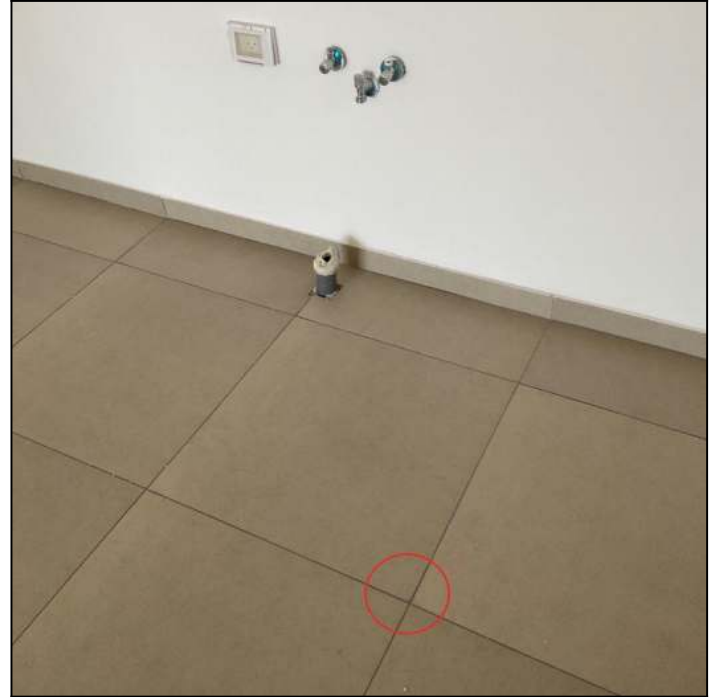
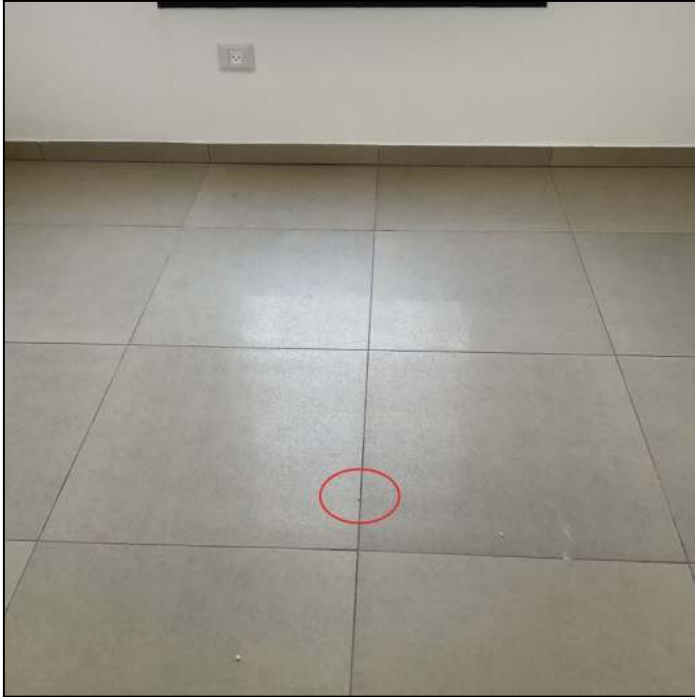
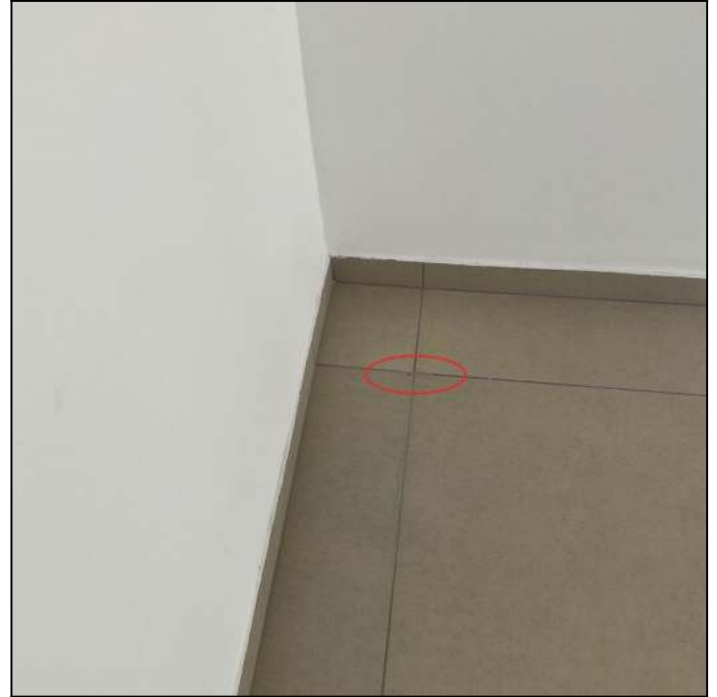
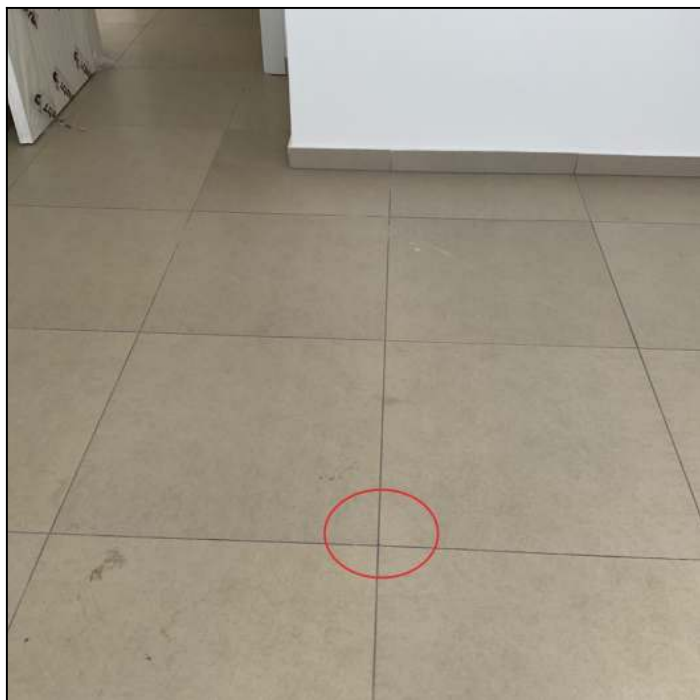
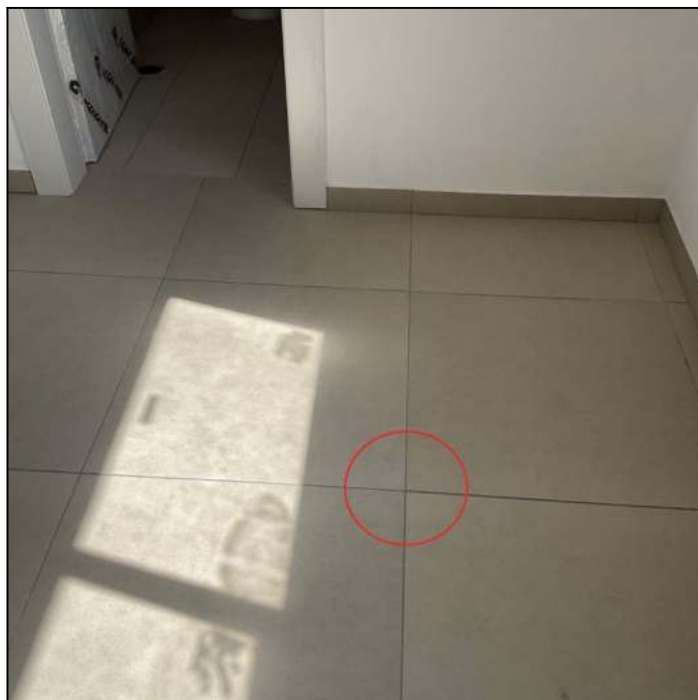
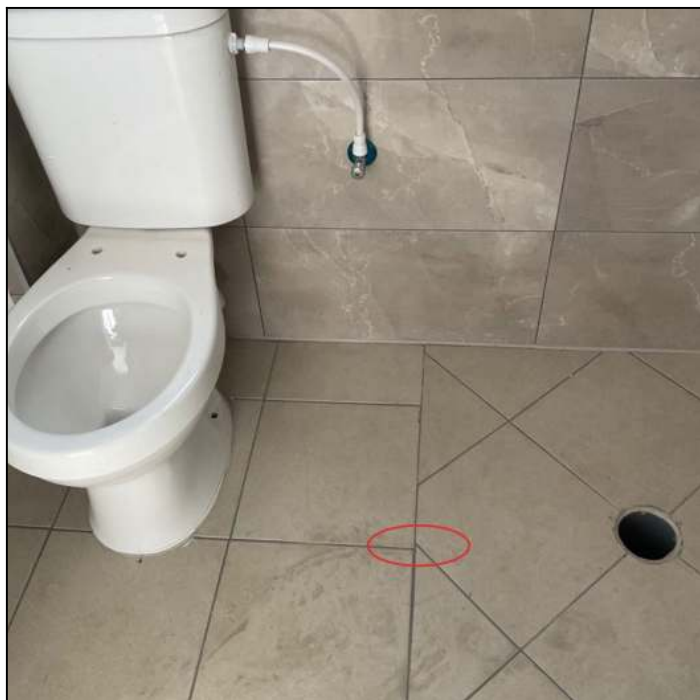
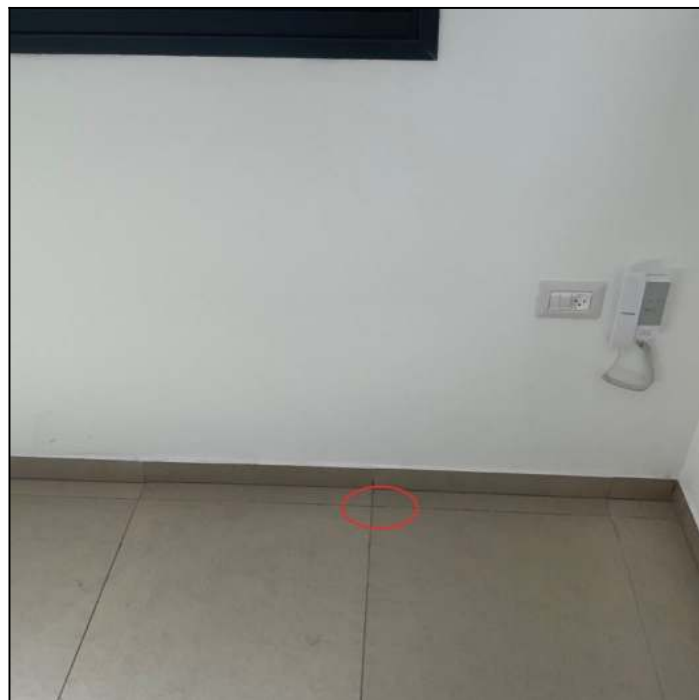
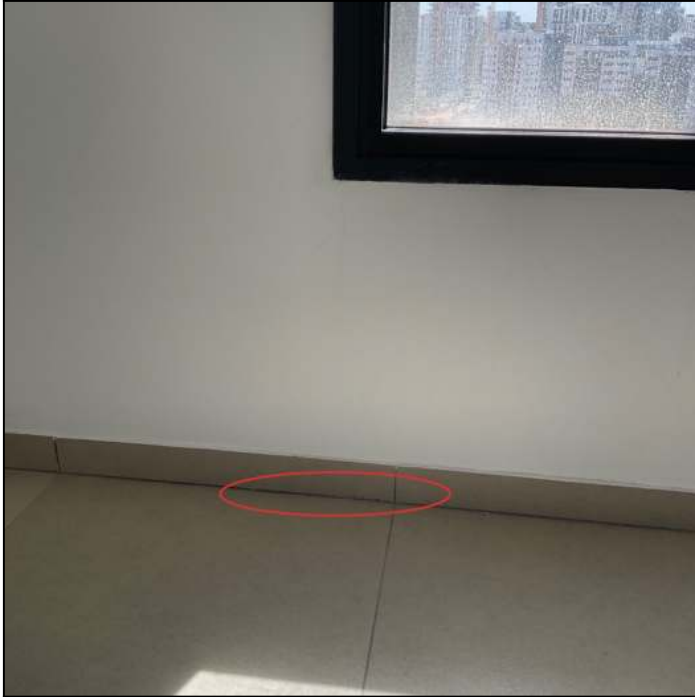
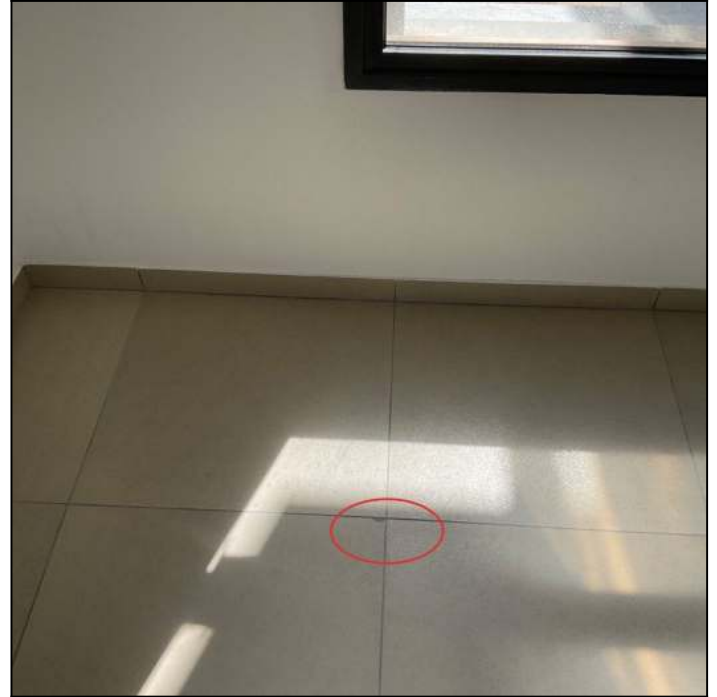
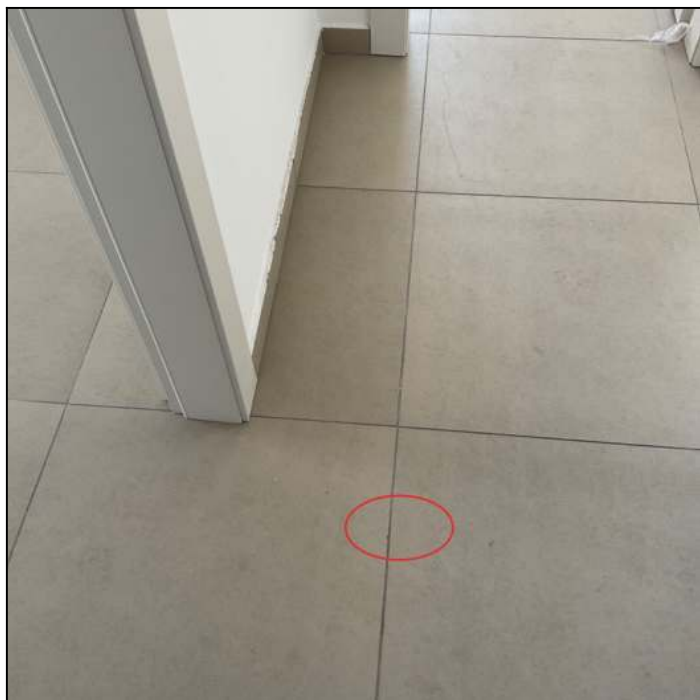
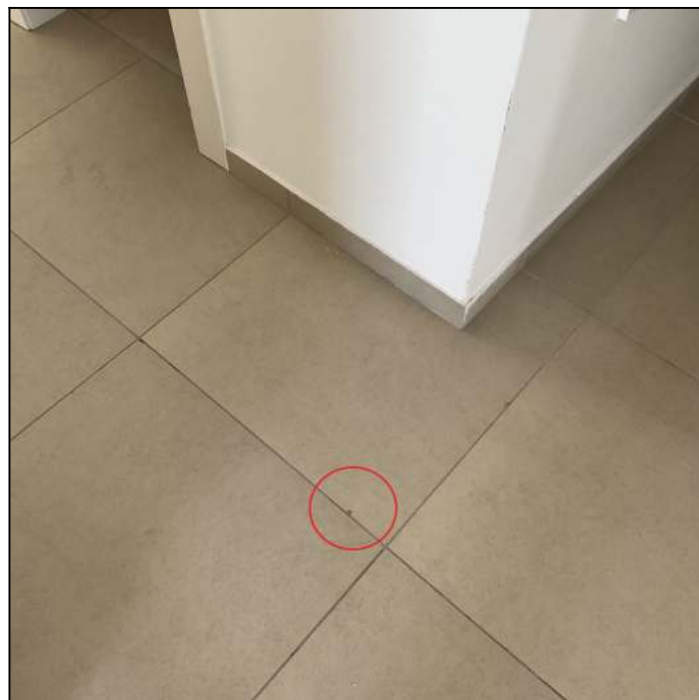
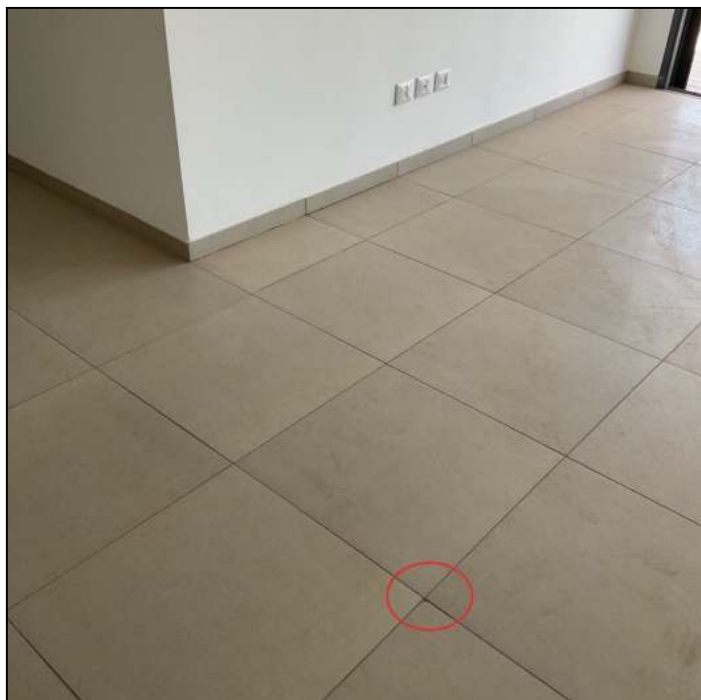
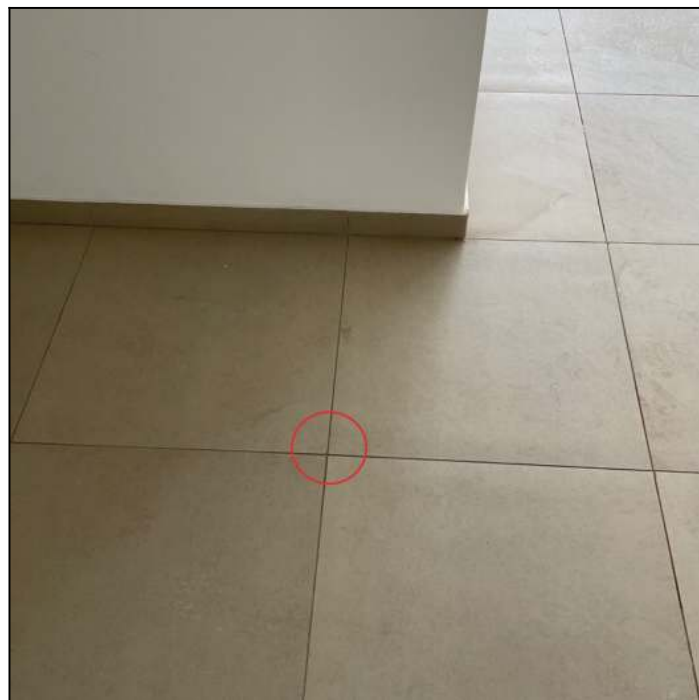
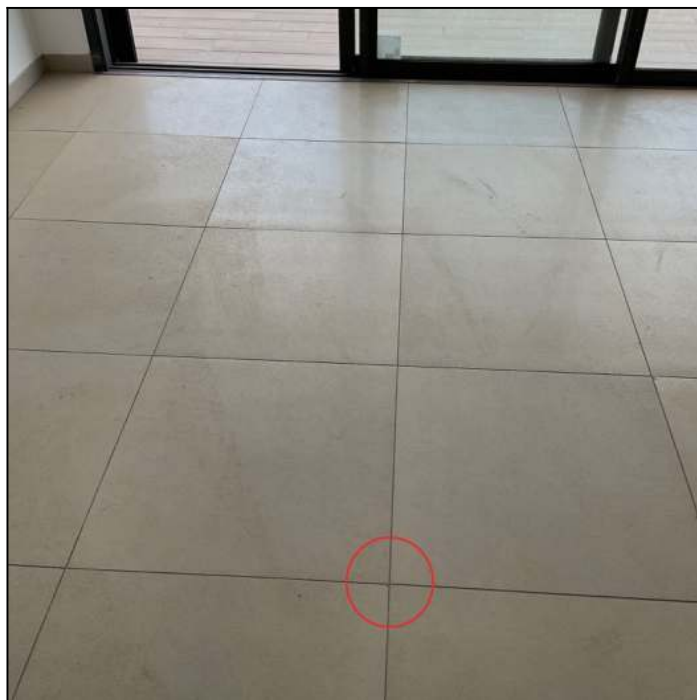
| 2.4 ממצא | פגיעות ופגמים באריחים. |
| מיקום | אזורים שונים |
| תקן | [זאת בניגוד לת"י 1555 חלק 3 סעיף 5.1.4.4 - הדורש בדיקת שלמות ונקיות האריחים ופסילה של כל אריח שאינו עומד בדרישות ת"י 314, והחלפת אריחים פגומים או אריחים שנפגעו במהלך העבודות.] |

| המלצה | נדרש לפרק ולהחליף האריחים הפגומים. |

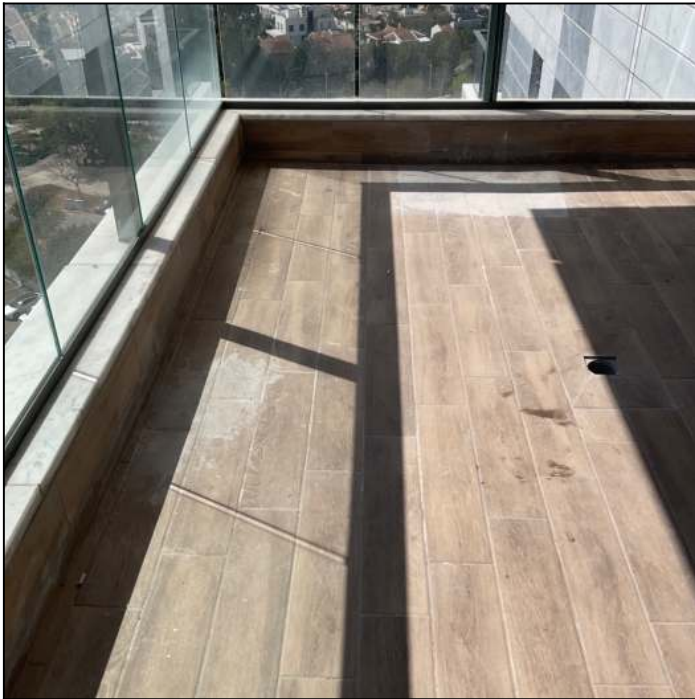
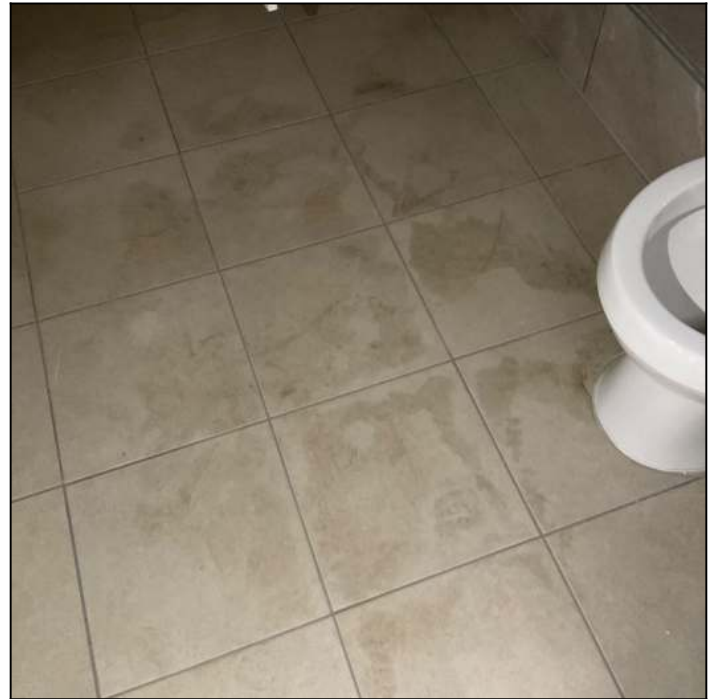
| 2.5 ממצא | הרצפה ללא ניקיון. |
| מיקום | אזורים שונים |
| תקן | [כנדרש בתקן הישראלי 1555 חלק 3 סעיף 5.1.5.2 המחייב בדיקה של משטח הריצוף שהוא אכן נקי וראוי לשימוש (ראה נספח א'). וכן כנדרש בתקן 1555 חלק 3 נספח א 2.] |

| המלצה | יש לנקות משיירי חומרי בנין. |

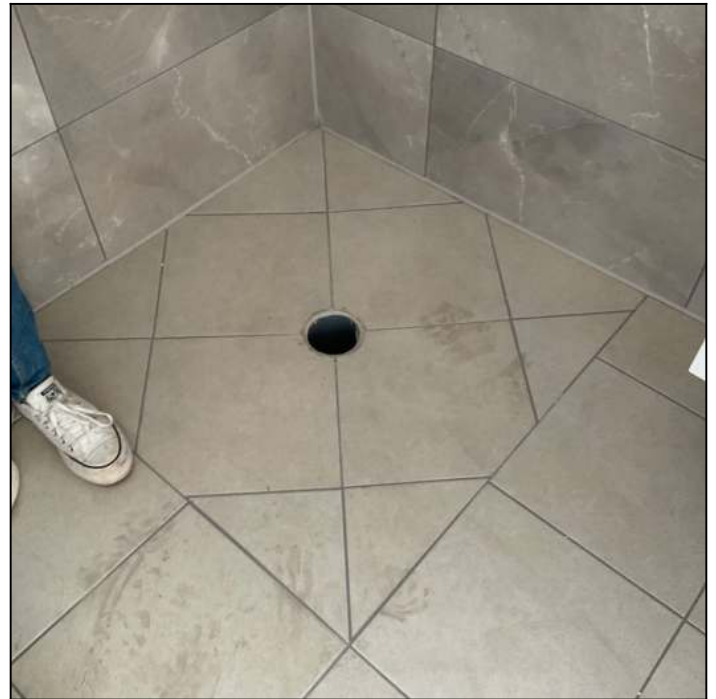
| 2.6 ממצא | לא בוצעה הנמכה לתא המקלחת על פי הנדרש במהדורה 14 של המפרט המחייב למחיר למשתכן. |
| מיקום | חדר רחצה הורים |

| המלצה | נדרש לבצע את שטח רצפת המקלחון בהתאם לתקנים בצורה תקינה ומקצועית עם שיפועים לניקוז המשטח וריצוף מונע החלקה מסוג R11. |

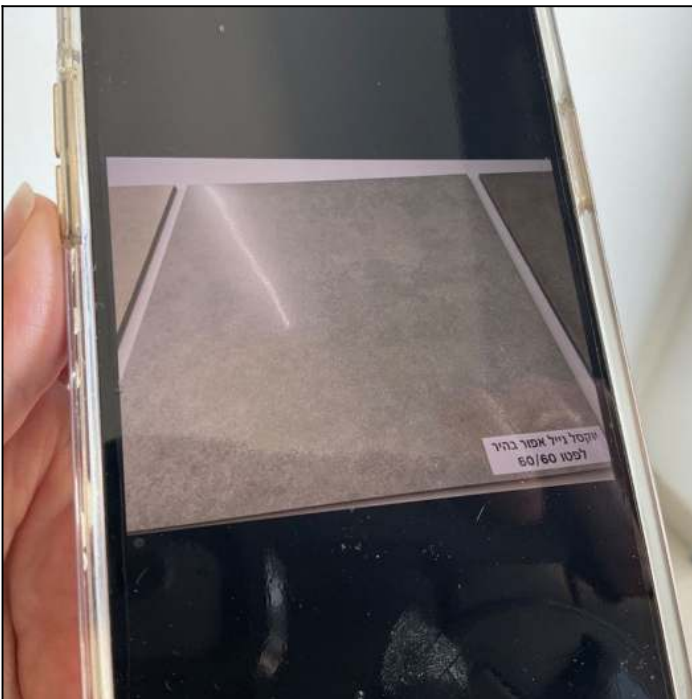
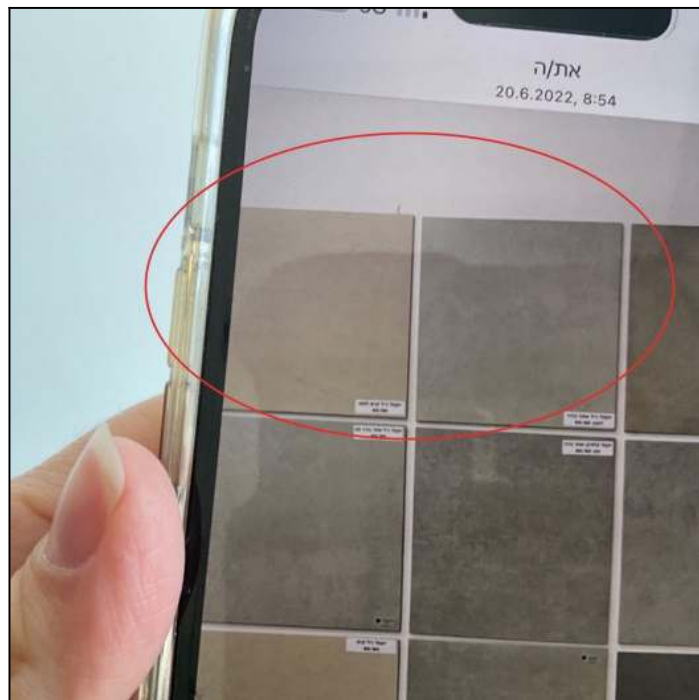
תיעוד שהעביר הדייר

| 2.7 ממצא | לטענת הדייר בוצע ריצוף שלא בהתאם לבחירתו. |
| מיקום | כלל הנכס |

| המלצה | יש להתייעץ עם הספק, בהתאם לבדיקה והפתרון יושלם תמחור לסעיף זה. |

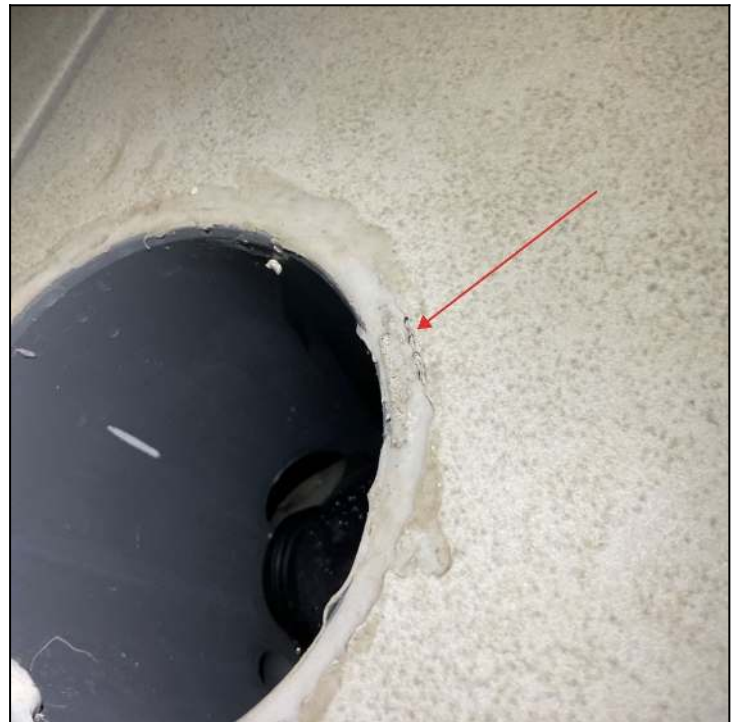
שירותי אורחים

| 2.8 ממצא | גימור לקוי של איטום סביב קופסאות ביקורת. |

| המלצה | יש לתקן באופן מקצועי. |

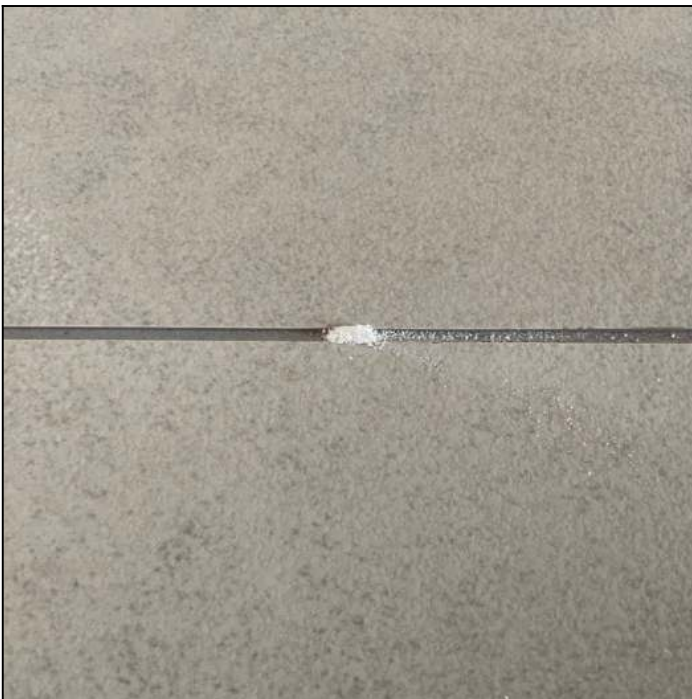
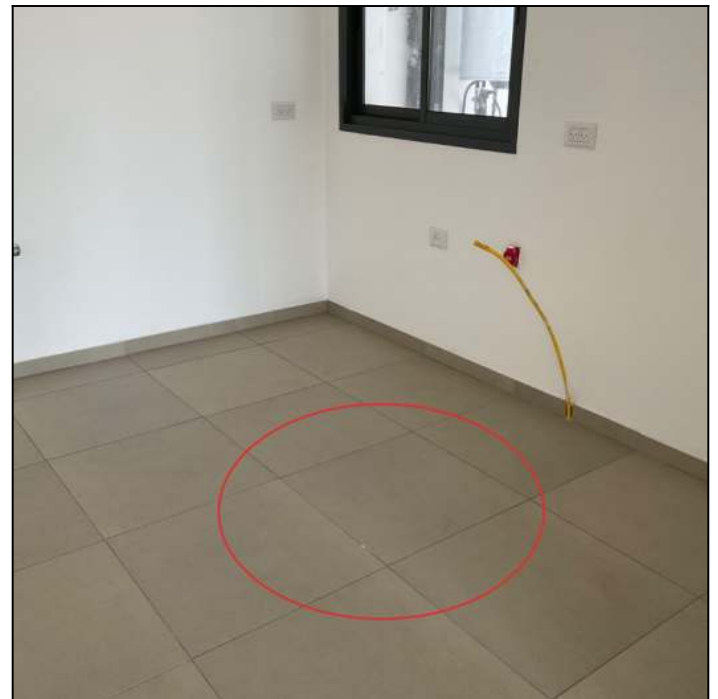
| 2.9 ממצא | קיימת תפרחת בפוגות. |

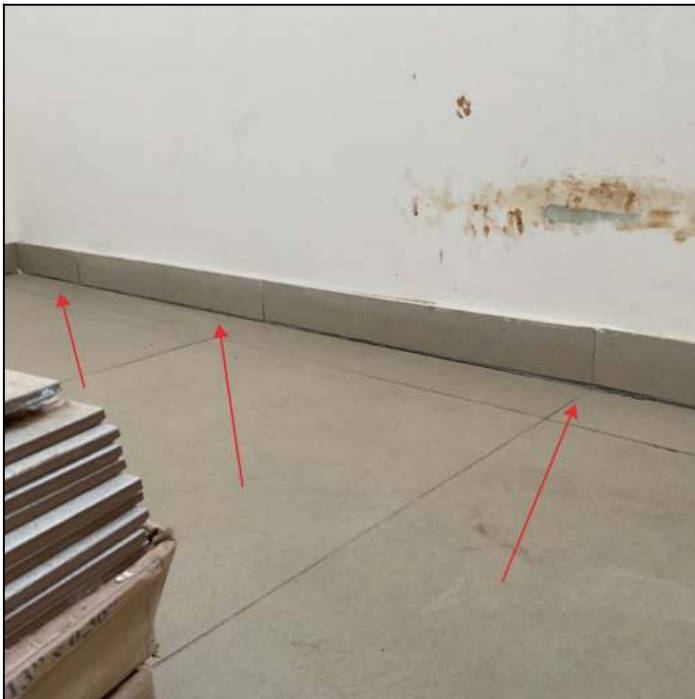
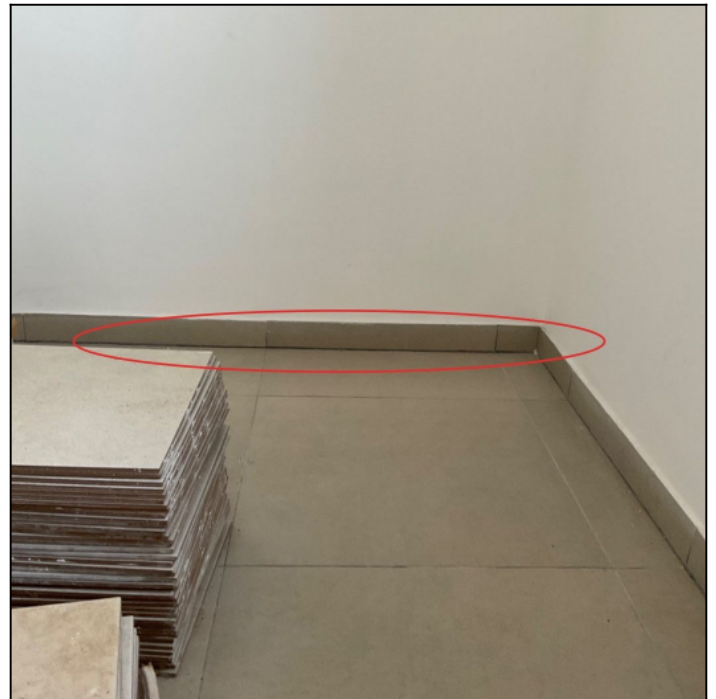
ממ"ד

| <p>[זאת בניגוד לת"י 1555 חלק 3 סעיף 5.1.4.3 האומר שנדרש לדאוג במהלך עבודת הריצוף שהמישקים יהיו ישרים עם רוחב אחיד התואם את התכנון. ובניגוד לת"י 1555 חלק 3 סעיף 3.1 הדורש מישקים ישרים עם רוחב אחיד. ובניגוד למפרט הכללי סעיף 10082 לפיו "האריחים יונחו בזווית ישרות ובקווים ישרים ועוברים".]</p> | <p>תקן</p> |

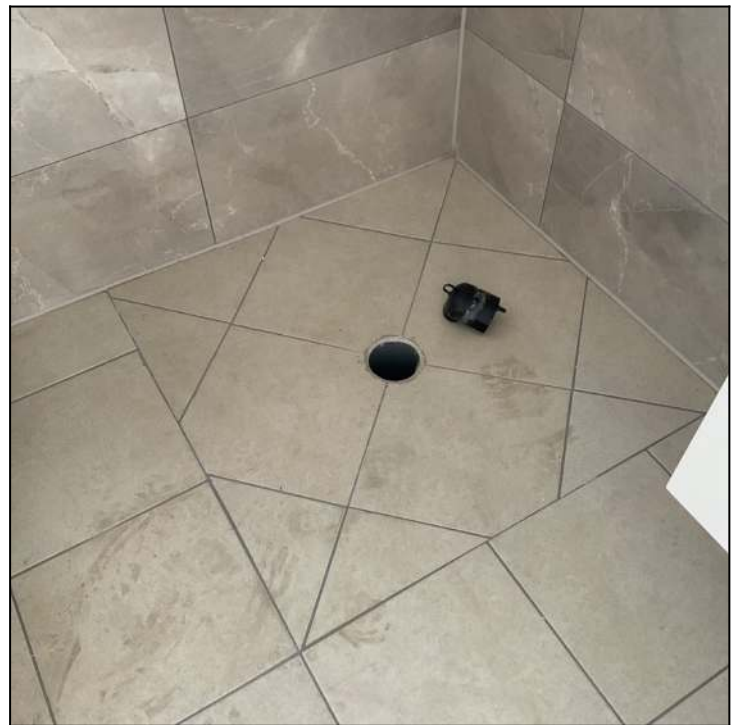
| מיקום | חדר רחצה הורים |

| 2.11 ממצא | לפי דרישות התקן יש לבצע ריצוף מונע החלקה מסוג R11 במקלחון. |

| המלצה | יש לספק לדייר תעודה המעידה כי סוג האריחים בתא המקלחון עצמו הינו שונה מהריצוף שהשתמשו בו לרצף את יתר משטחי החדרים הרטובים והינו מסוג R11 כנדרש. |

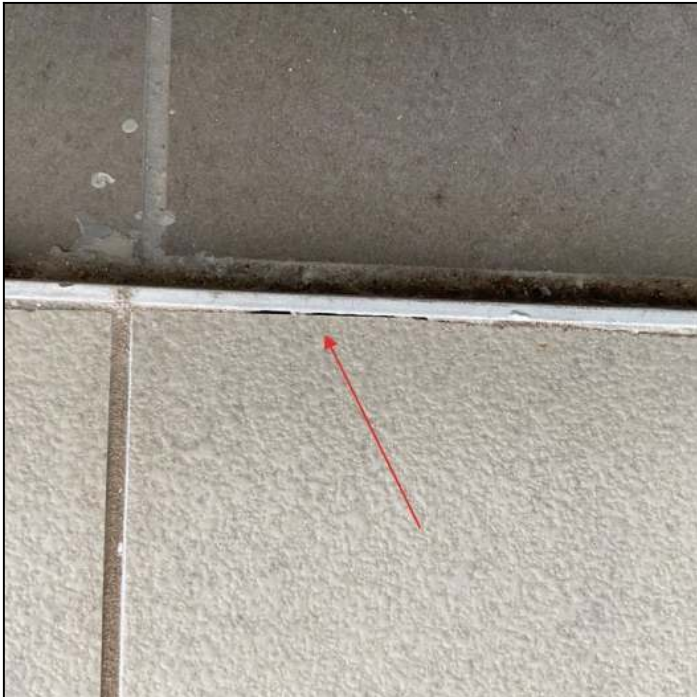
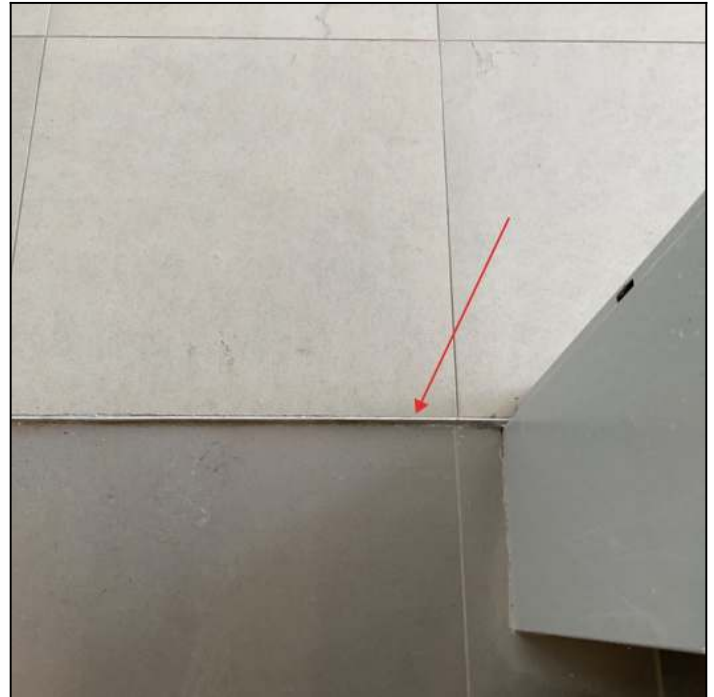
דלת כניסה

| <p>בסף הדלת המרווח בין הפרופיל לאריח קטן מ-3 מ"מ ואינו מספיק ליישום "רובה" במישק בצורה מלאה לכל עומקו עד לתחתית האריח בצורה תקינה ומקצועית בהתאם לתקן כפי שנדרש לעשות בין אריחי קרמיקה, ולפי כללי המקצוע הטובים.</p> | <p>2.12 ממצא</p> |

| <p>יש לפרק את האריחים הקיימים במפגש עם הפרופילים ולרצף מחדש עם ביצוע מישקים ברוחב תקין ויישום רובה בצורה מלאה.</p> | <p>המלצה</p> |

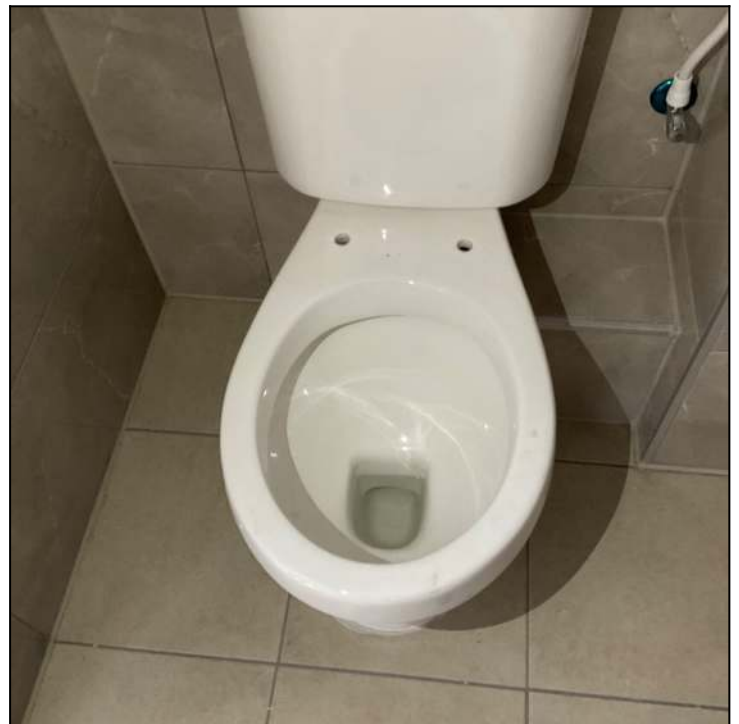
| חדרים רטובים | מיקום |

| חסר מושב אסלה | 3.1 ממצא |

| יש להשלים בהתאם למפרט מכר | המלצה |

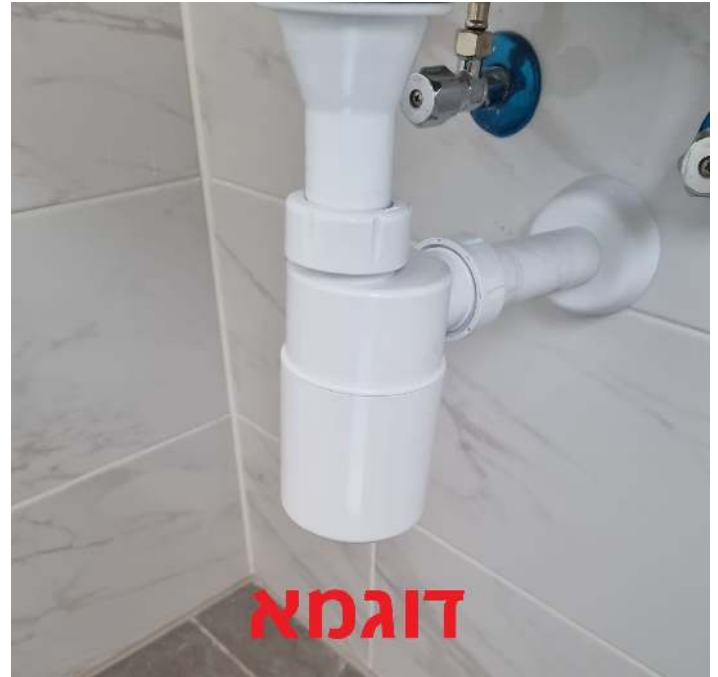
| | מיקום חדר רחצה כללי |

| | 3.2 ממצא בוצע צינור שרשורי מתחת לאמבטיה. |

| | המלצה נדרש לבצע מערכת ניקוז תקינה מצנרת קשיחה. |

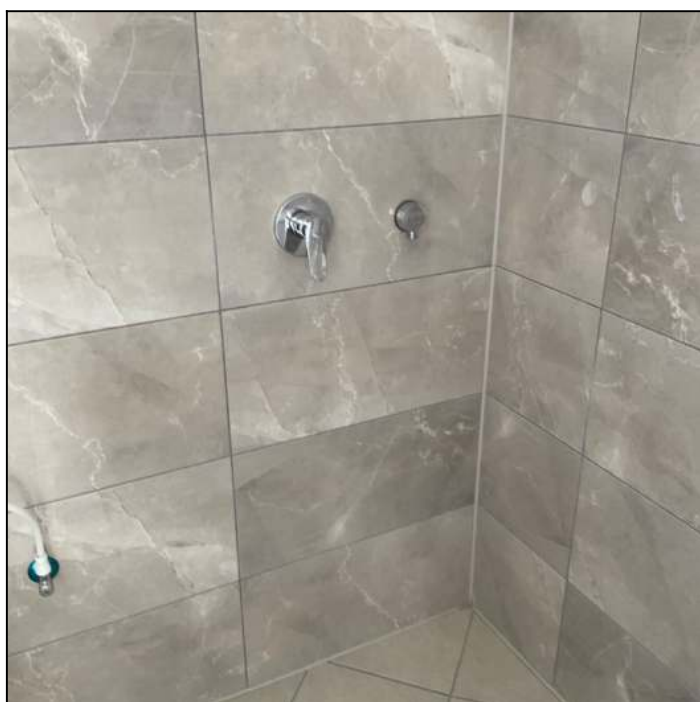
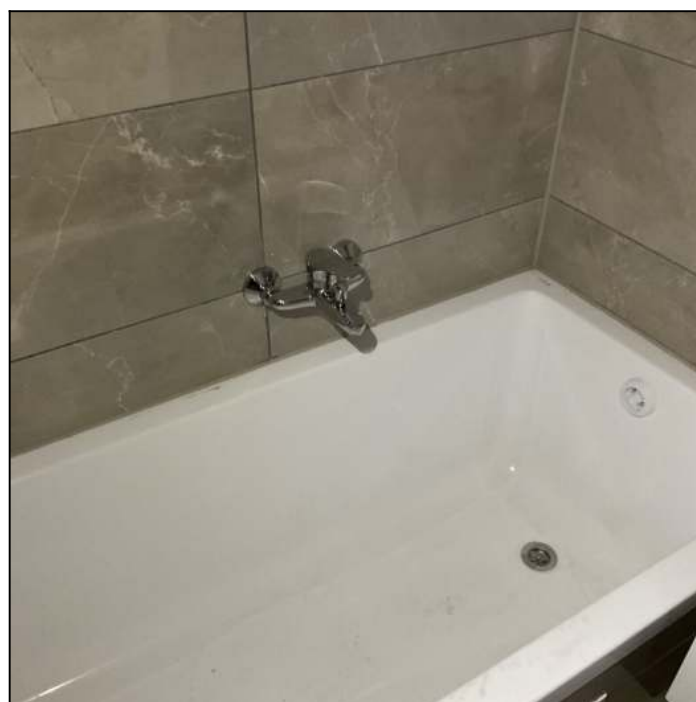
| 3.3 ממצא | התקנה חלקית של אביזרי סניטריה |

| המלצה | יש להשלים בהתאם למפרט מכר/תכניות |
