הנדון: הנכס ב[]ליקויי בנייהחוות דעת מקצועית

סוג הנכס: דירת מגורים, 6 חדרים בקומה 13 מתוך 18.

בדיקה במעמד: פרוטוקול ראשון

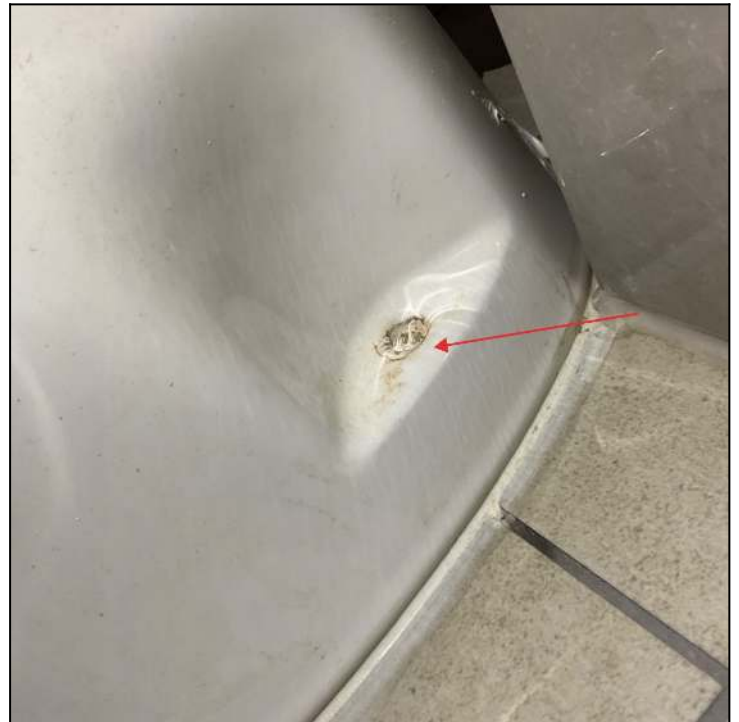
| | מיקום חדרים רטובים |

| | 3.4 ממצא אסלה הותקנה ללא ברגים. |

| | המלצה נדרש לבדוק מול המתכנן האם נדרש להתקין עוגנים (ברגים) לפי שיטת עיגון בהתאם להנחיות המתכנן/יצרן. |

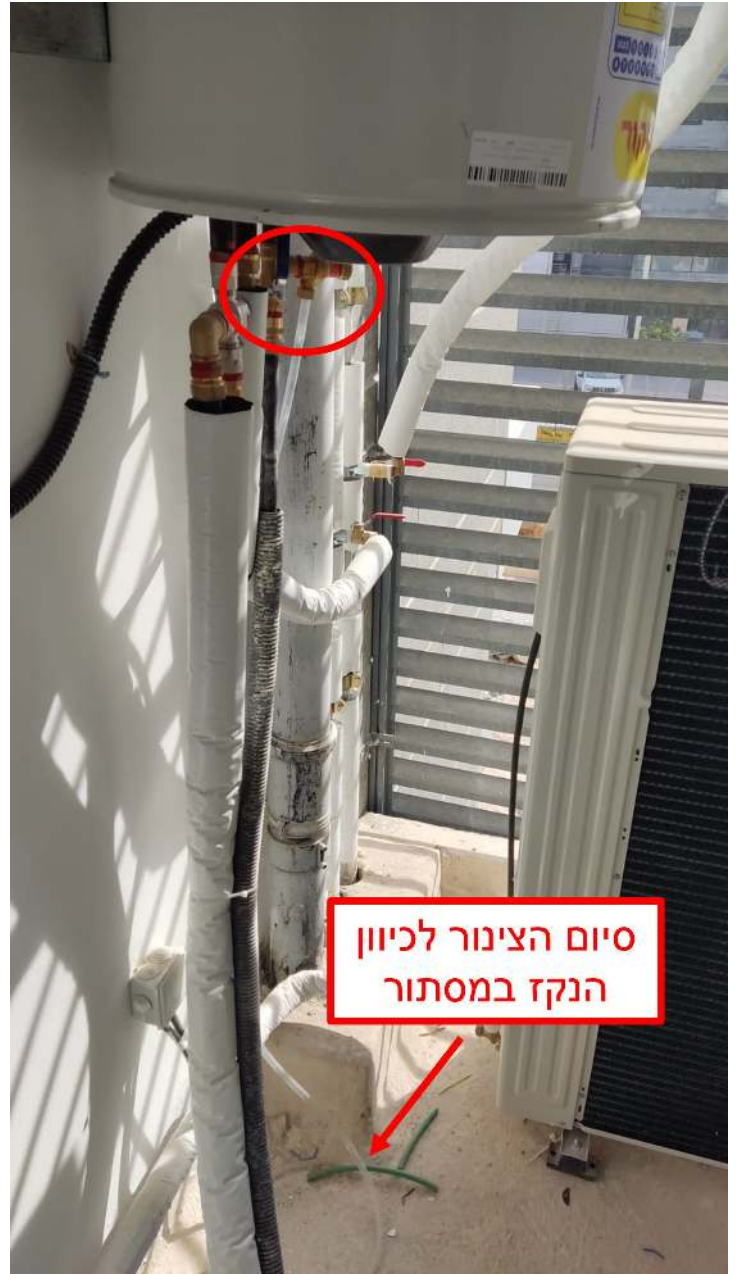
| מסתור כביסה | מיקום |

| חסר צינור ניקוז עודפים מהדוד | 3.5 ממצא |

| יש להשלים בהתאם לכללי המקצוע | המלצה |

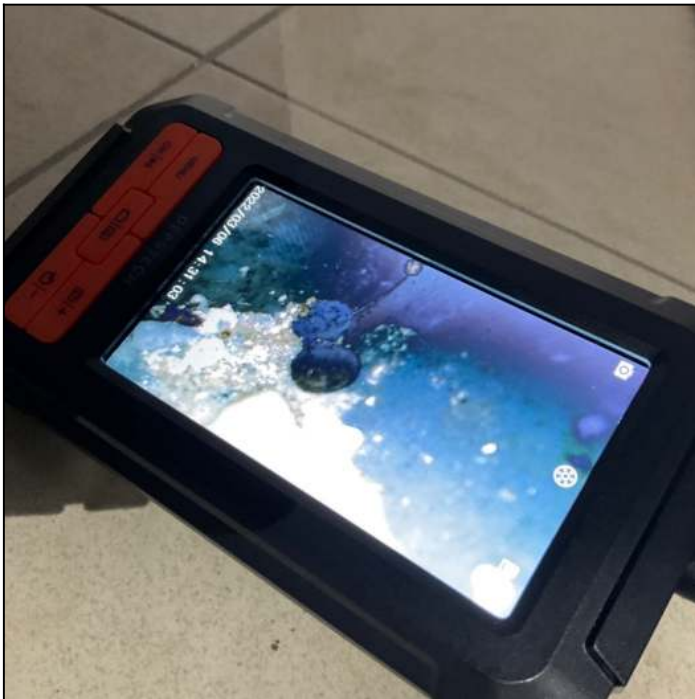
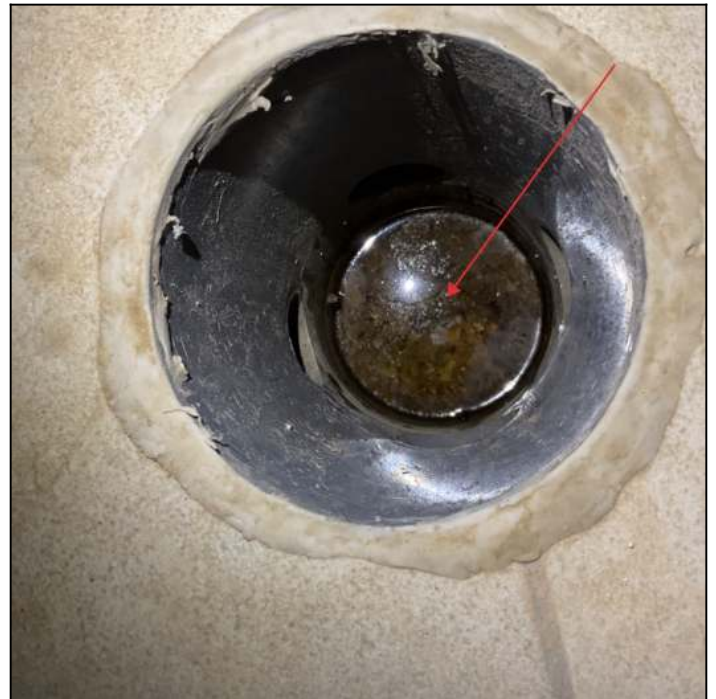
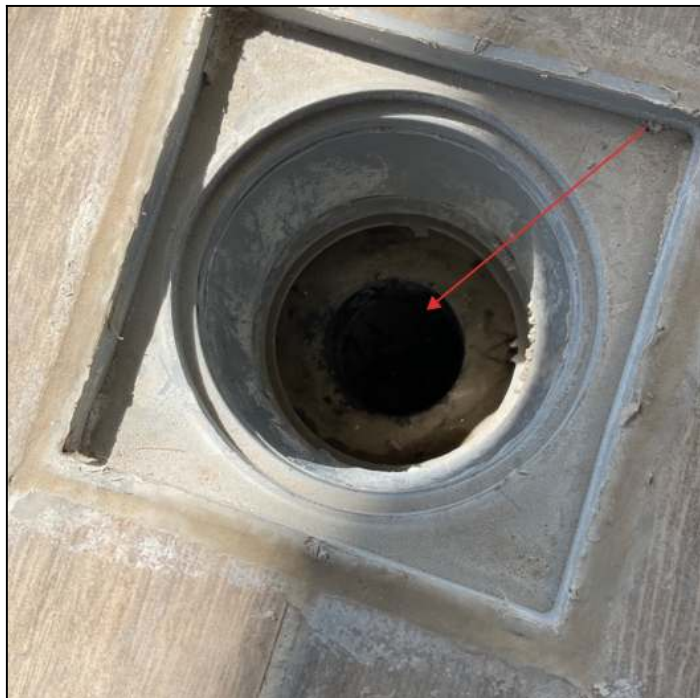
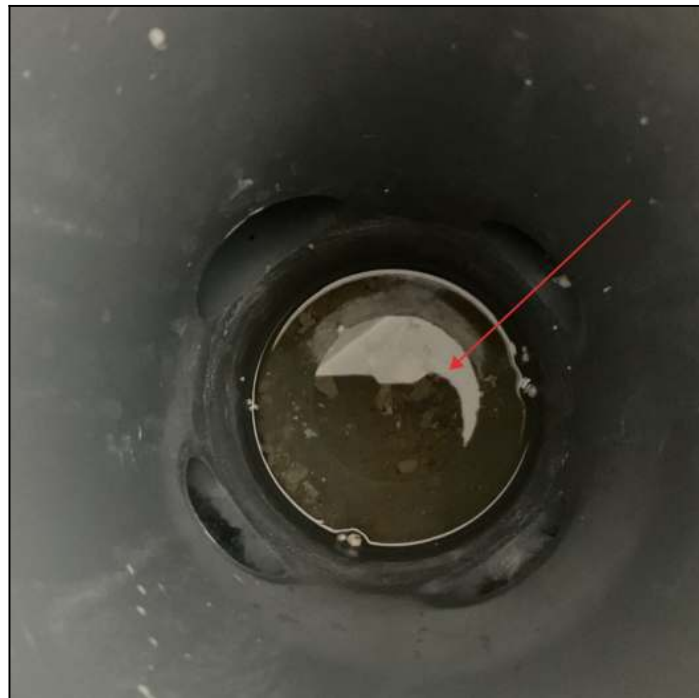
| קופסת ביקורת עם שיירי פסולת/חומרי בניין. | 3.8 ממצא |

| יש לנקות משיירי פסולת/חומרי בניין ולשטוף את הקווים באופן מקצועי. | המלצה |

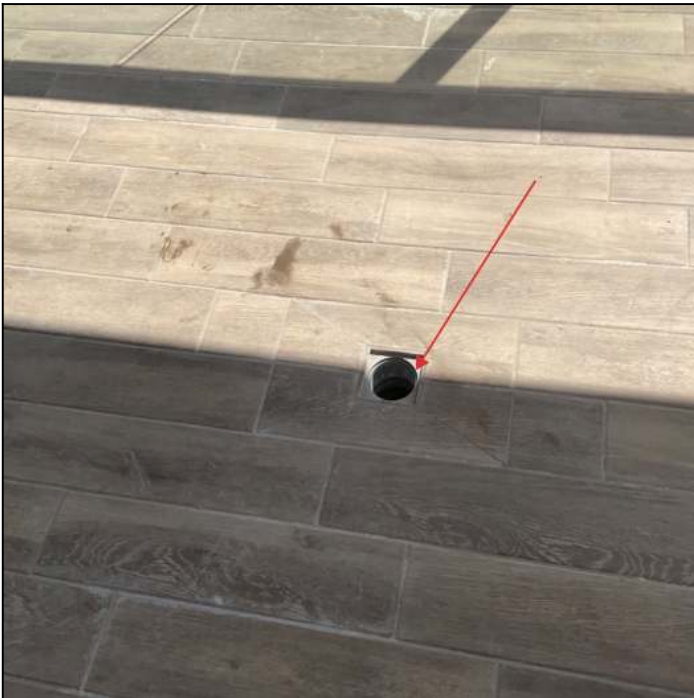
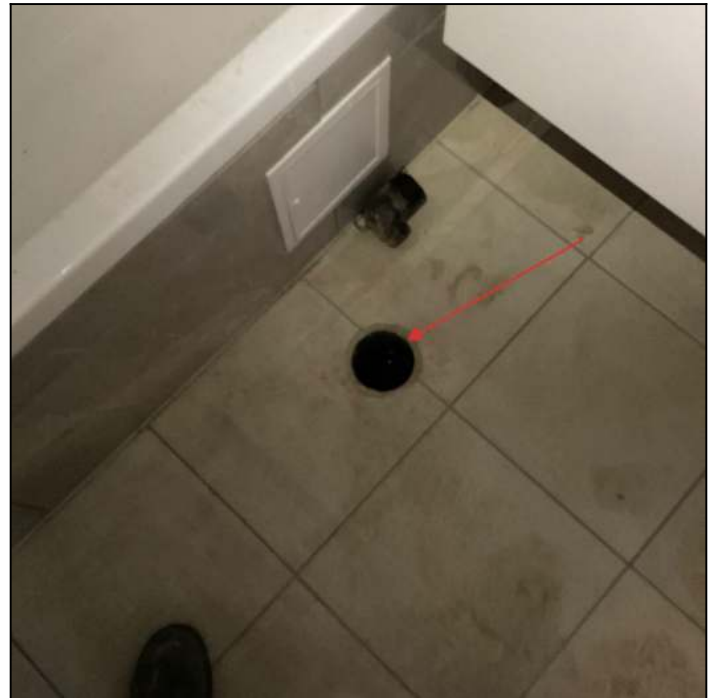
| מיקום | כלל הנכס |

| 3.9 ממצא | חסרים מכסים לפתחי ביקורת וניקוז. |

| המלצה | יש להשלים באופן מקצועי. |

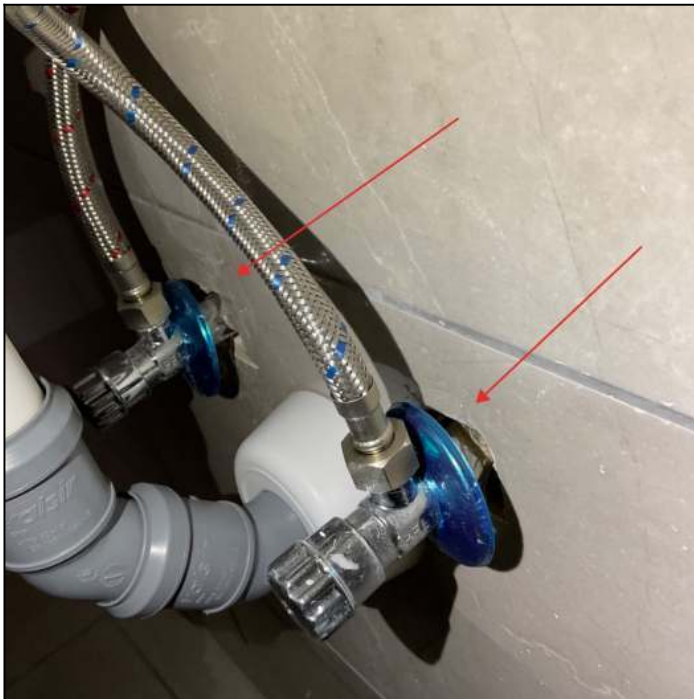
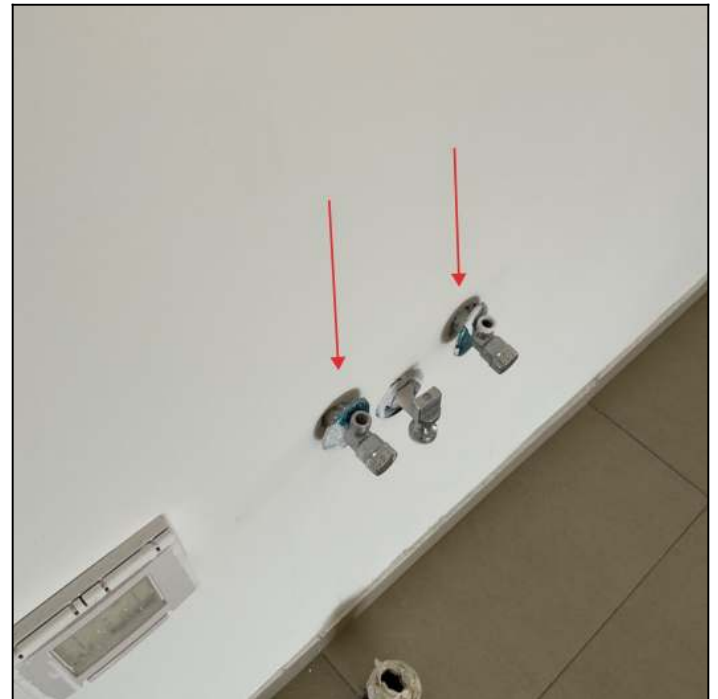
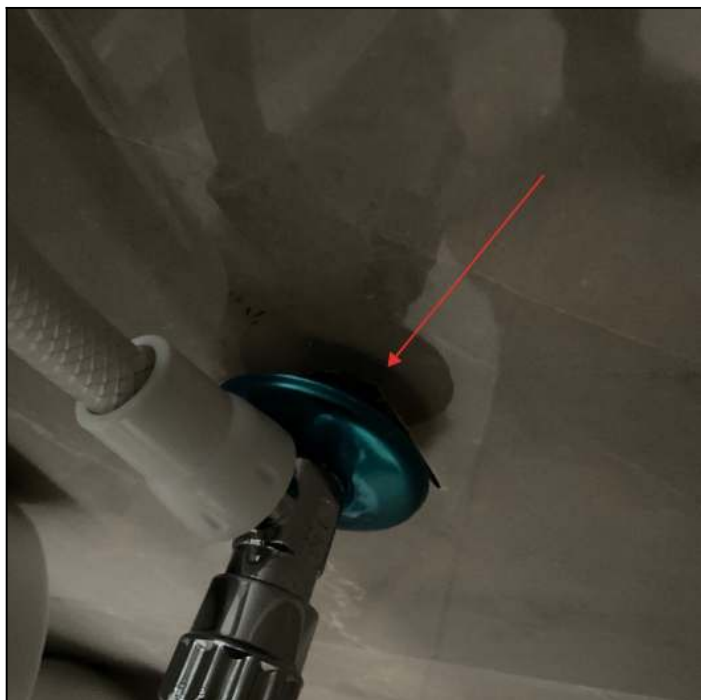
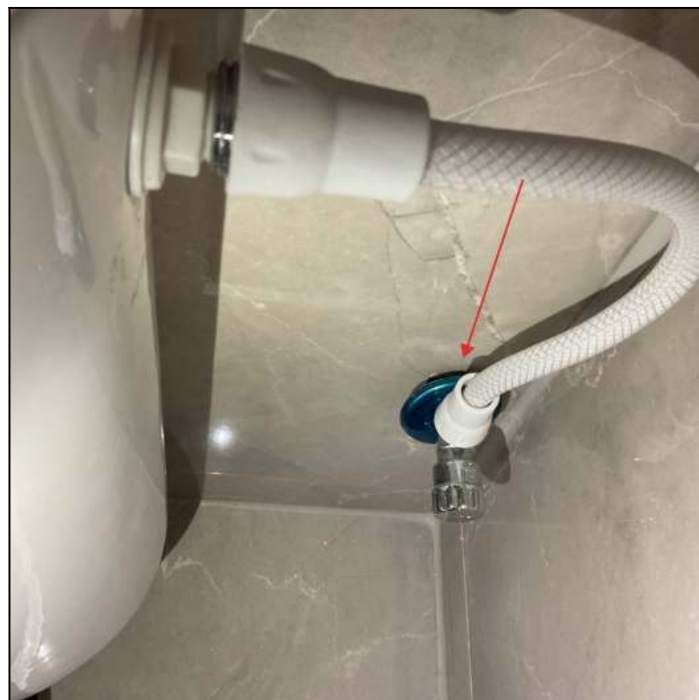
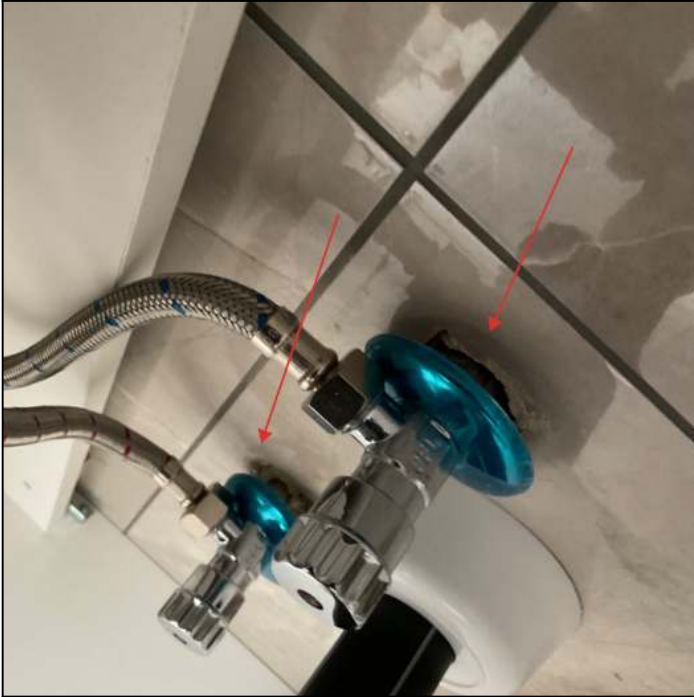
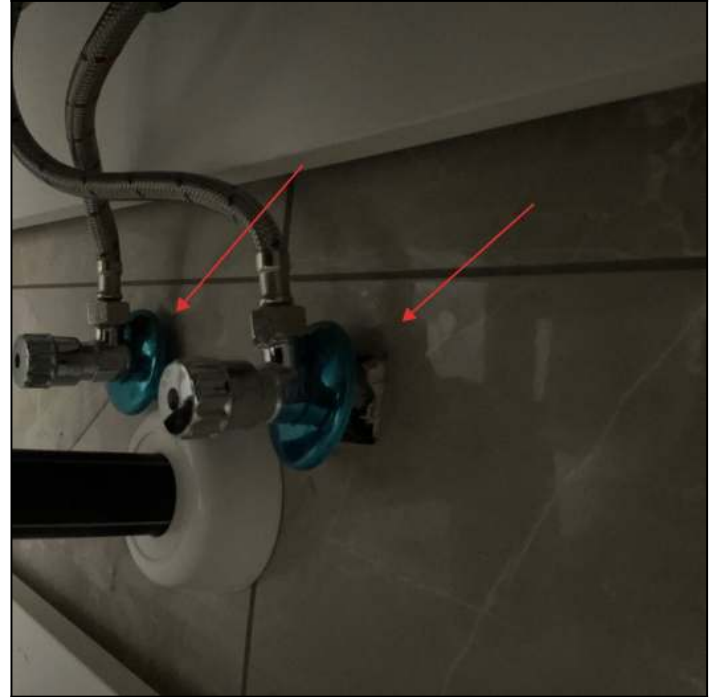
| איטום חסר סביב/בין אביזרי/קבועות (לדוג' אסלה, כיור, ברזים) אינסטלציה. | 3.10 ממצא |

| יש להשלים איטום הפתחים בחומר דוחה עובש וקיבוע אביזרי אינסטלציה לקיר, באופן מקצועי ואסתטי, למניעת חדירת מים. | המלצה |

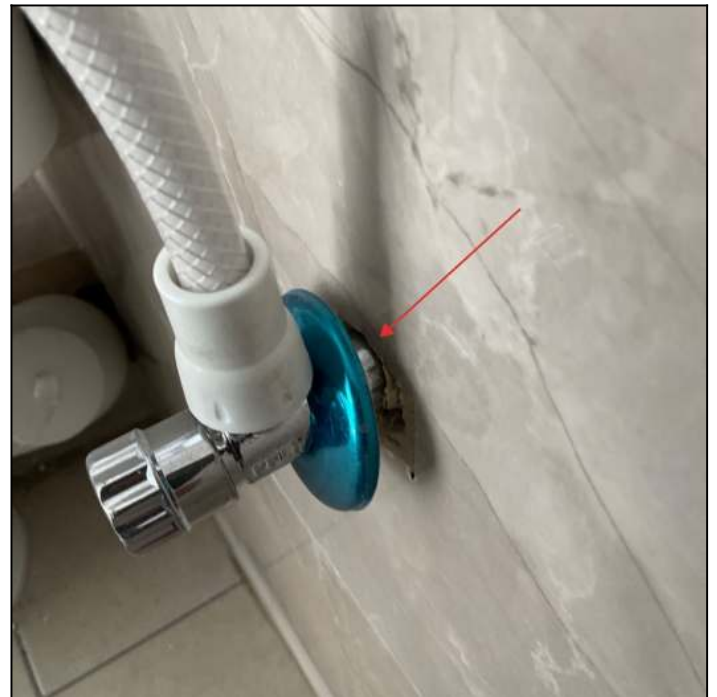
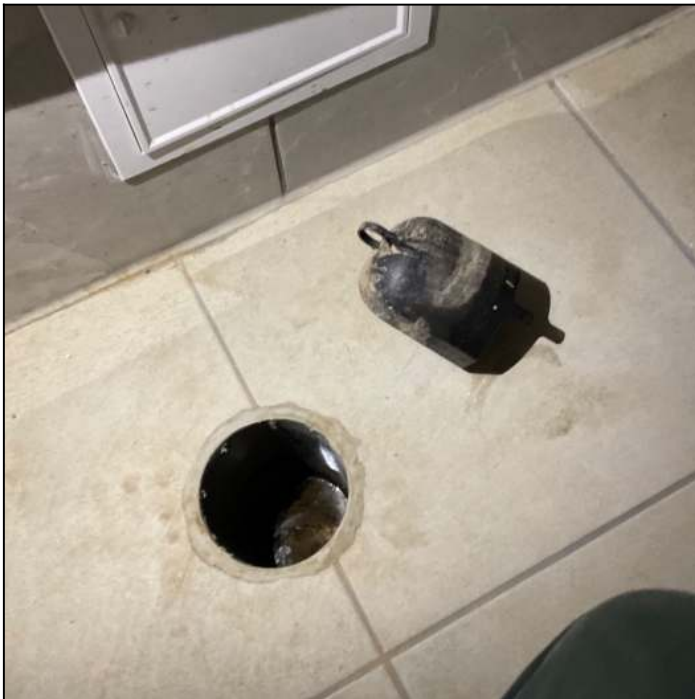
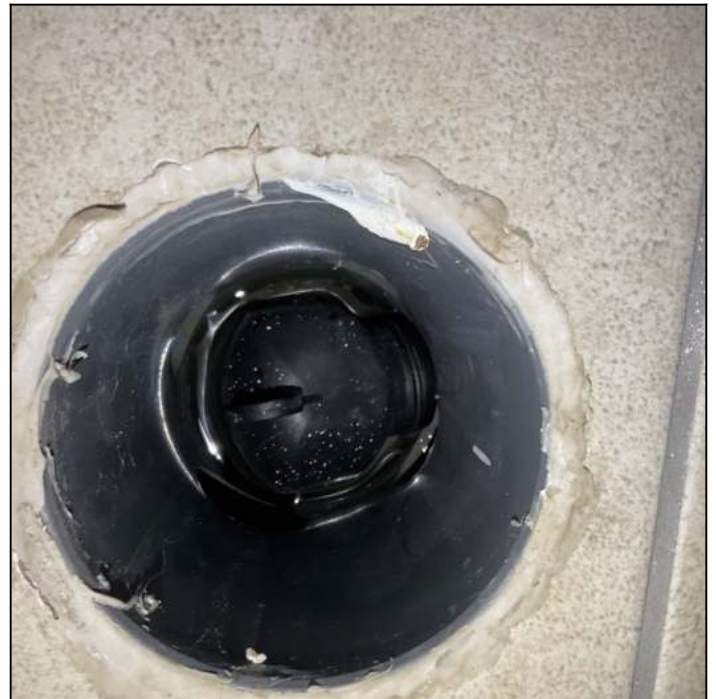
| 3.11 ממצא | מחסום ריח לא מחובר. |

| המלצה | יש לחבר באופן מקצועי. |

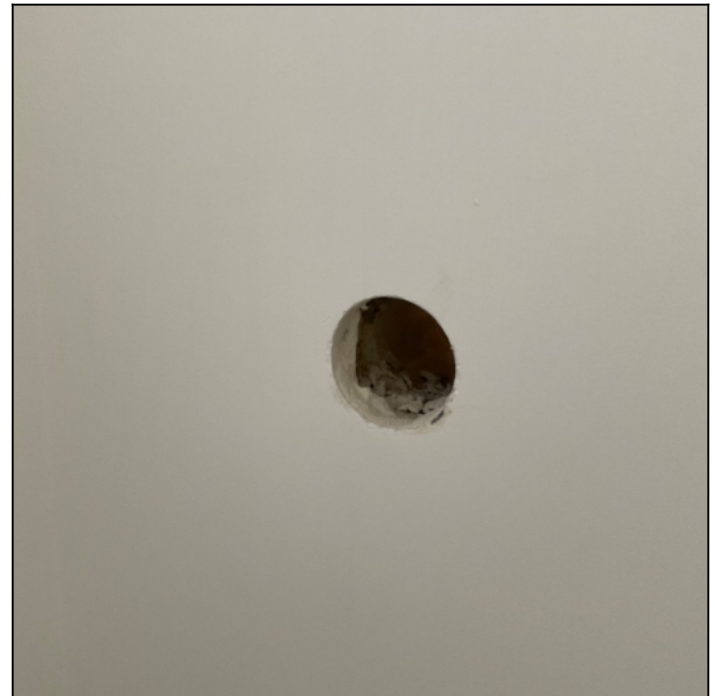
| מיקום | חדר שירות |

| 3.12 ממצא | חסר מכסה לפתח מייבש כביסה. |

| המלצה | יש להשלים באופן מקצועי ובהתאם למפרט. |

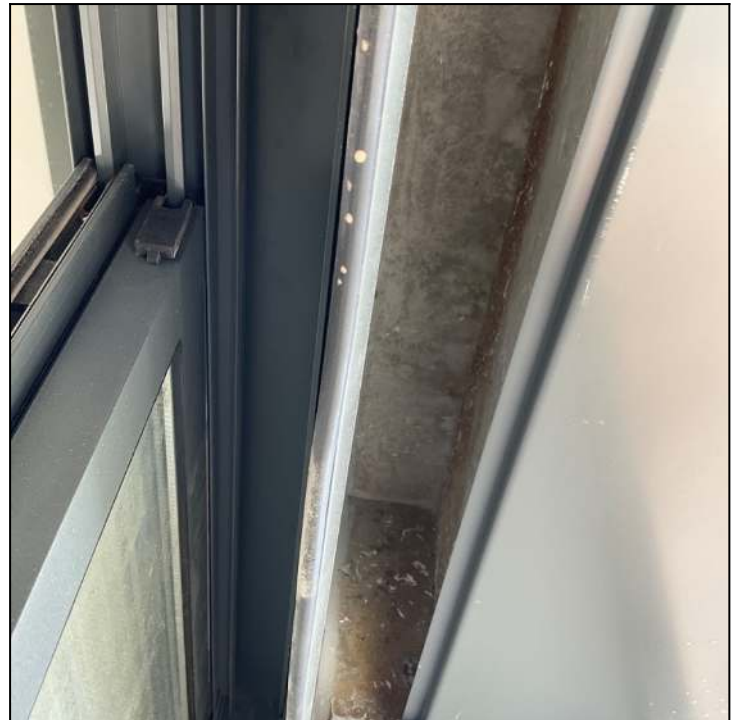
| מיקום | חדר שינה הורים |

| 4.1 ממצא | חסרים מחסומי רוחות בתחתית ארגזי תריסים. |

| המלצה | נדרש להשלים באופן שיהיה סגור באמצעות זווית אלומיניום הכולל מברשת כדי לצמצם את המרווח עד פני התריסים לאטימה מפני חדירת רטיבות ולמניעת חדירת חרקים ומזיקים פנימה. חשוב לציין שביצוע סגירה ע"פ דרישות תקן. |

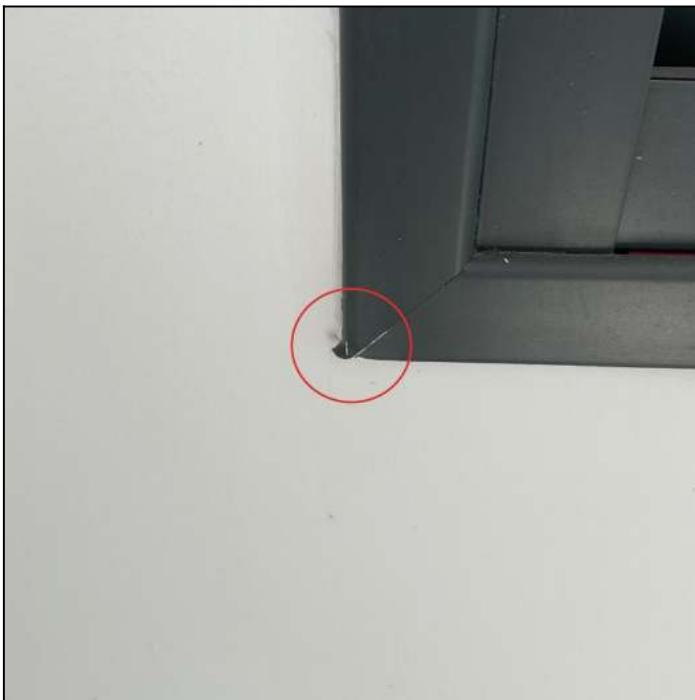
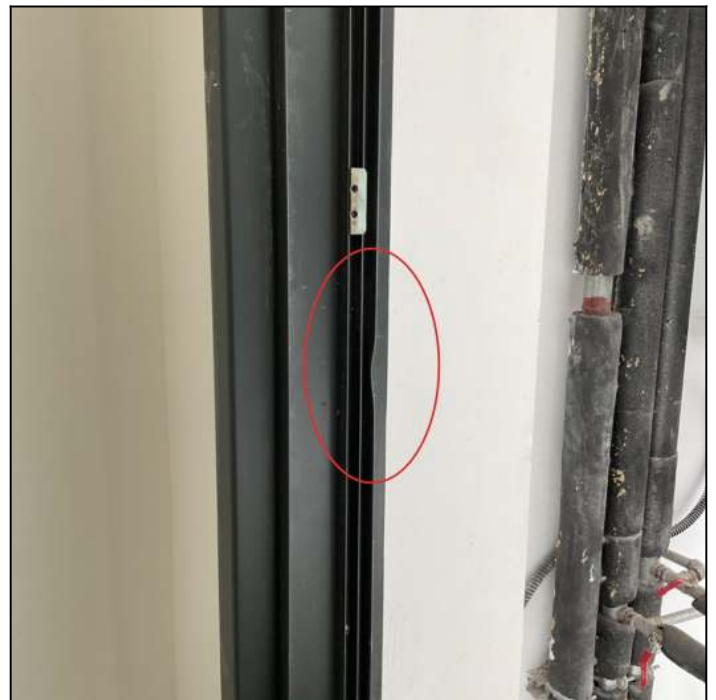
| 4.2 ממצא | פרופיל האלומיניום פגומים/שרוטים. |

| המלצה | נדרש לתקן בצורה מקצועית עד לקבלת מראה אחיד ובמידה ולא ניתן יש להחליף הפרופיל הפגום. |

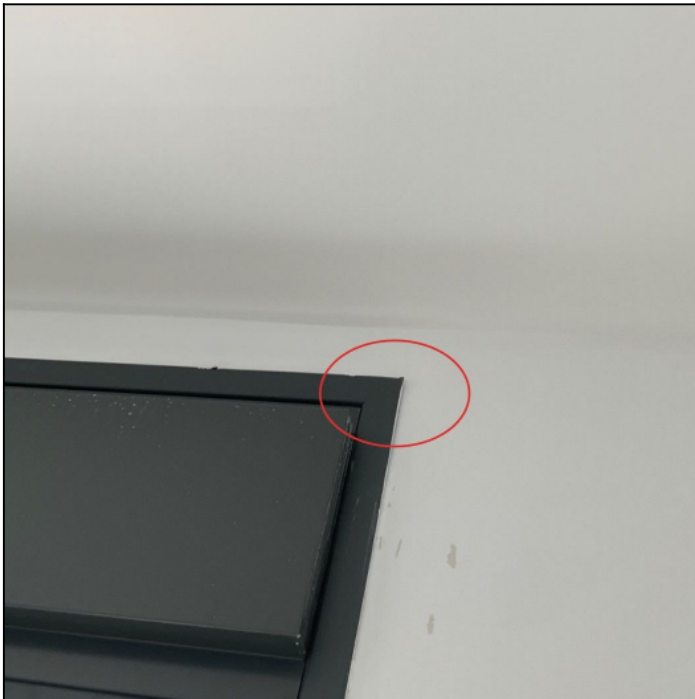
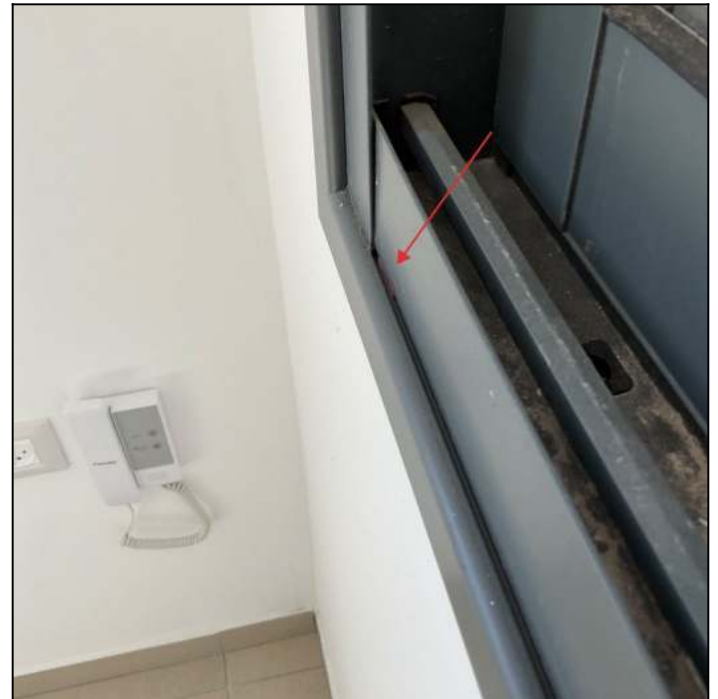
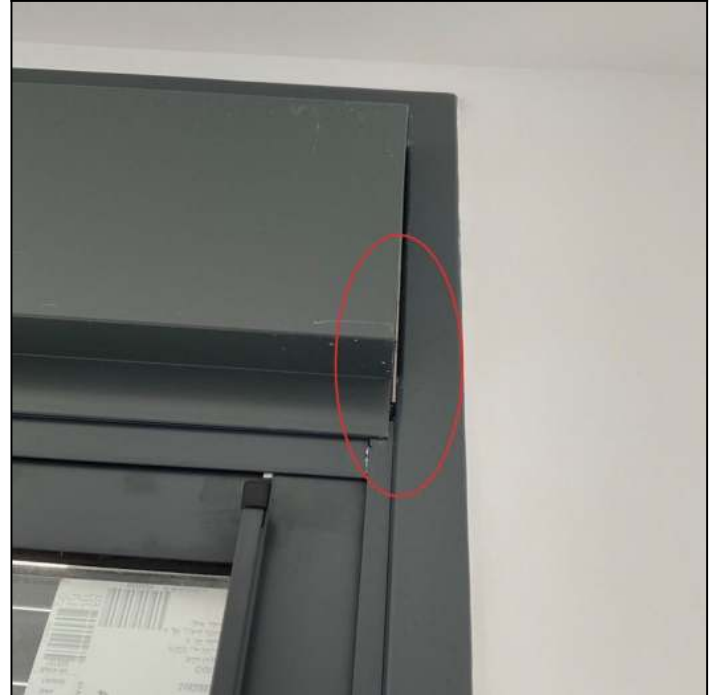
| גרונג לא מותאם, פינות מסגרת פתוחות, חוסר דיוק בהתקנת ההלבשה/פרופילים. | 4.3 ממצא |

| יש לפרק את ההלבשה ולהרכיב מחדש עם חיבור תקין. | המלצה |

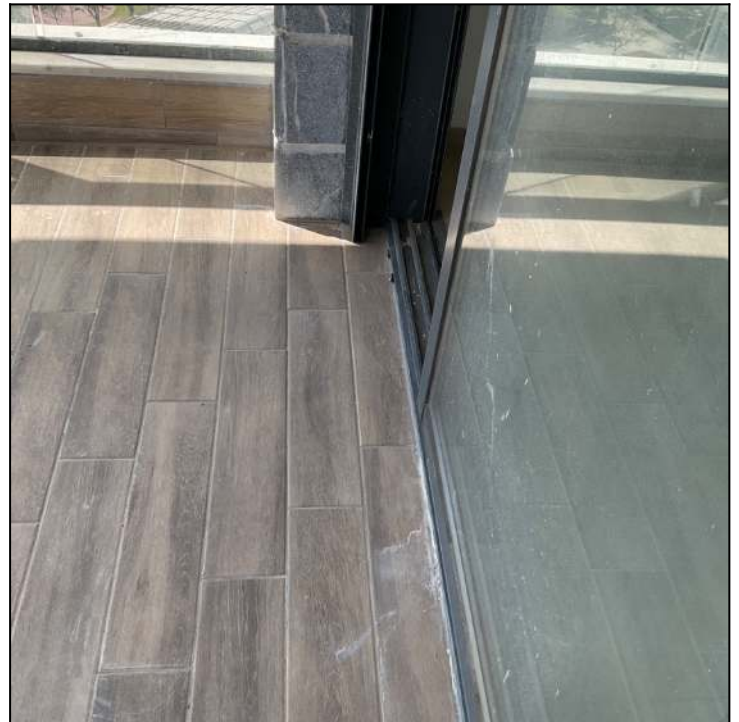
| | חדר דיור (סלון) | מיקום |

| | חסר נתיב מסילה נוסף כהכנה לכנף רשת אחת בוטרינה בהתאם למפרט מחיר למשתכן | 4.4 ממצא |

| | נדרש להשלים. | המלצה |

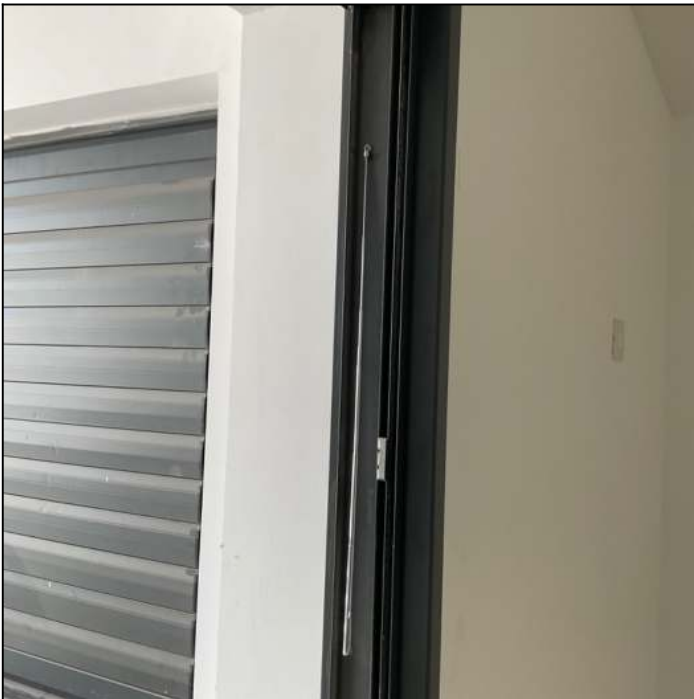
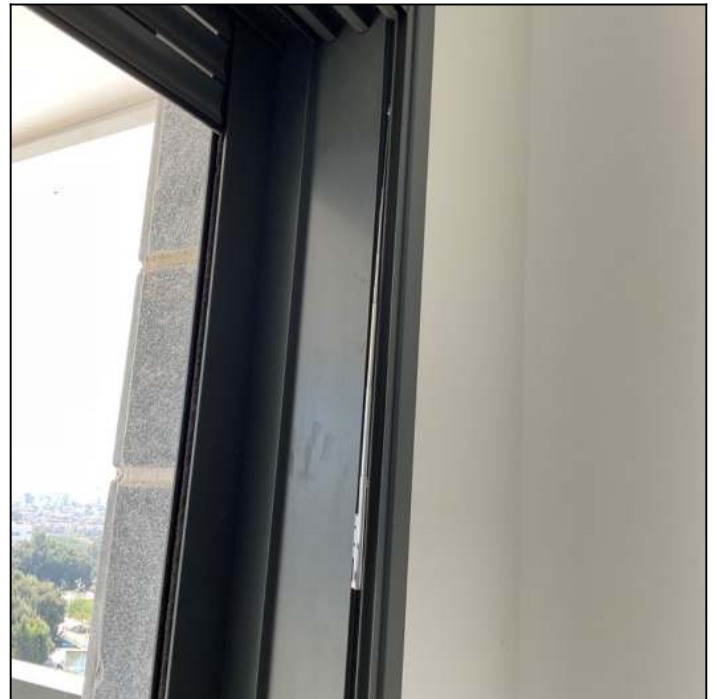
| 4.9 ממצא | איטום סיליקון סביב מסגרות חלונות האלומיניום, בוצע באופן לא מקצועי. |

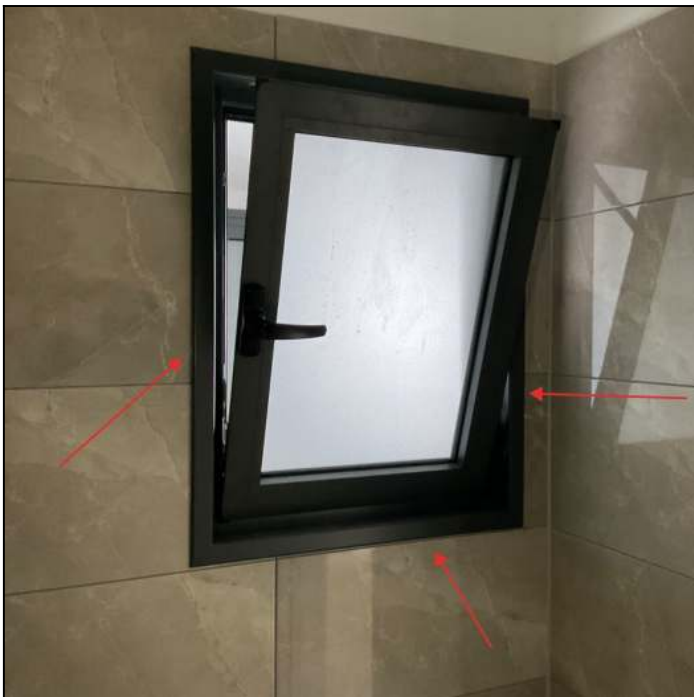
רחצה כללי

| הערה | תמונות מדגמיות מאזורים שונים |

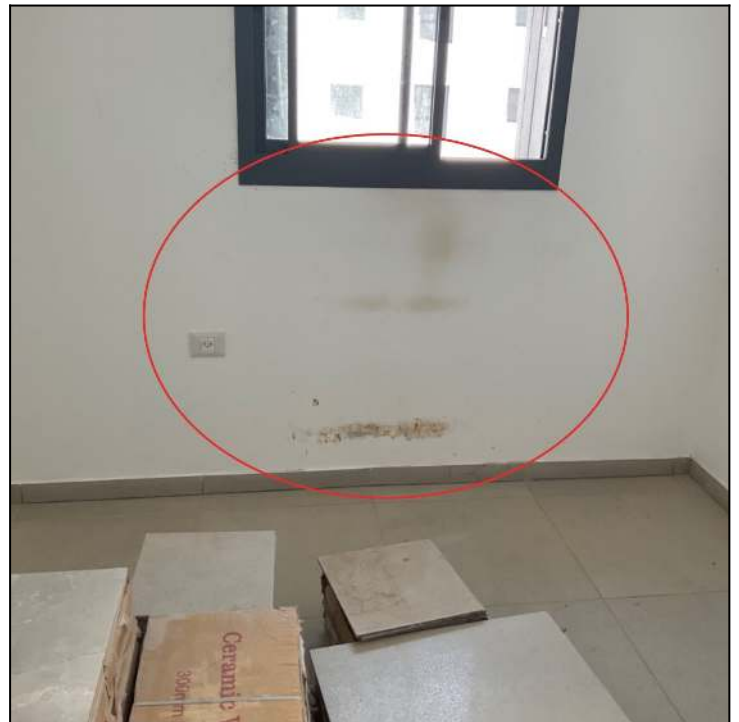
| מיקום | ממ"ד |

| 5.1 ממצא | קיימים סימנים של כתמי רטיבות יבשים. |
| תקן | [הליקוי יוצר פגם אסתטי ותפקודי בולט וסותר בין היתר את הדרישות כמפורט להלן: תקנות התכנון והבנייה סעיף 5.32 הדורש כי: "קירותיו החיצוניים של בנין יתוכננו וייבנו באופן המונע חדירת מים ורטיבות לתוכו מבחוץ.".] |

| המלצה | נדרש לעקוב ולוודא שהרטיבות אינה חוזרת. נדרש לחדש צביעה. |

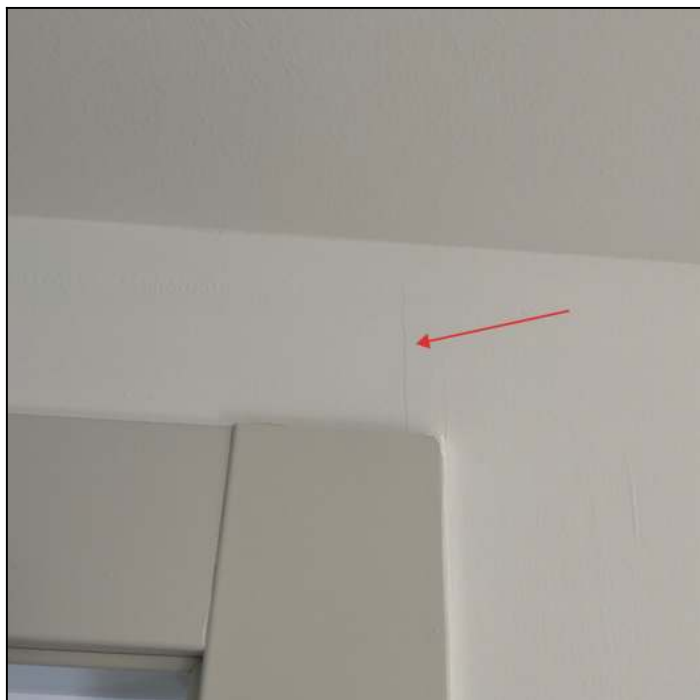
שינה 2

| 6.1 ממצא | קיימים סדקים במקומות פזורים. |
| תקן | [הליקויים הנ"ל בניגוד ל: תקן ישראלי ת"י 1920 חלק 2 – טיח: מערכת הטיח באתר, סעיף 3.1 לפיו מראה, גימור וגוון הטיח יתאימו למוזמן. במידה ומערכת טיח מיועדת לגימור על-ידי שכבת צבע, לא יהיו סדקים בעובי העולה על 0.3 מ"מ]. |

| המלצה | יש לבצע תיקון לפי ההנחיות הבאות: א. לגרד את הטיח עד לבלוק ברצועה של כ 20 ס"מ, 10 ס"מ מכל צד של הסדק, להסיר כל שכבה רופפת ולשטוף היטב בלחץ מים מתוקים. ב. לפתוח את הסדקים בצורת קונוס ולמלא במרק גמיש לסתימת סדקים. ג. ליישם שכבה אחת של מרק גמיש או ש"ע יסוד קושר בשיעור המומלץ לפי היצרן. ד. ליישם בכף טייחים (מלז') שכבה אחת של מרק גמיש או ש"ע ביניים למילוי גמיש בשיעור המומלץ לפי היצרן. מעל לשכבה זו יש להדביק רשת לחיזוק. ה. ליישם שכבה נוספת של מרק גמיש או ש"ע ביניים מילוי גמיש בשיעור המומלץ לפי היצרן. או לחילופין יש לתקן בדרך הבאה: א. לגרד הטיח ברצועה של 20 ס"מ סביב הסדק. ב. לפתוח הסדק ולמלא בשכבת פרימר WAFP ולמלא לאחר מכן בסיקפלקס FC11. |

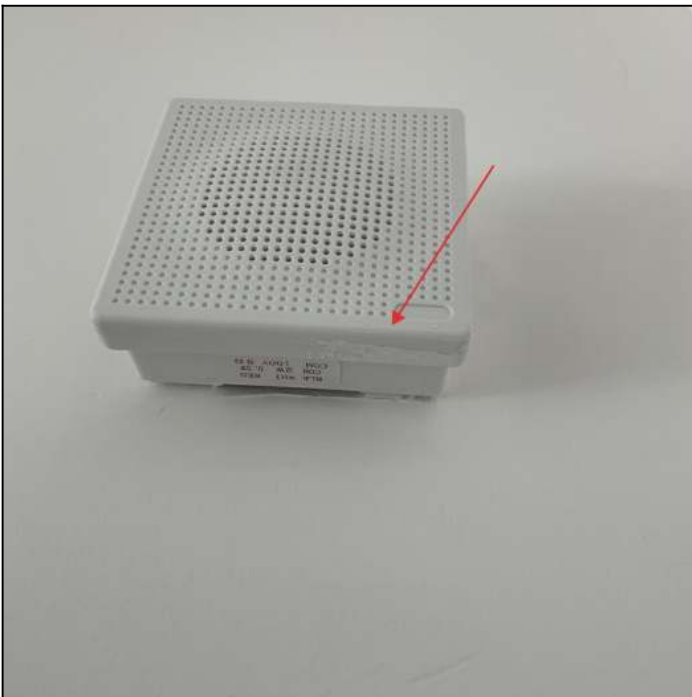
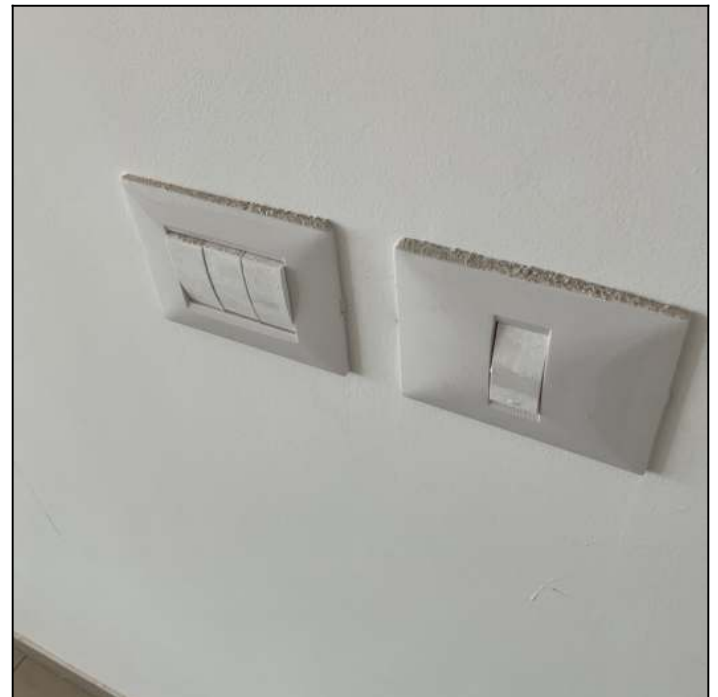
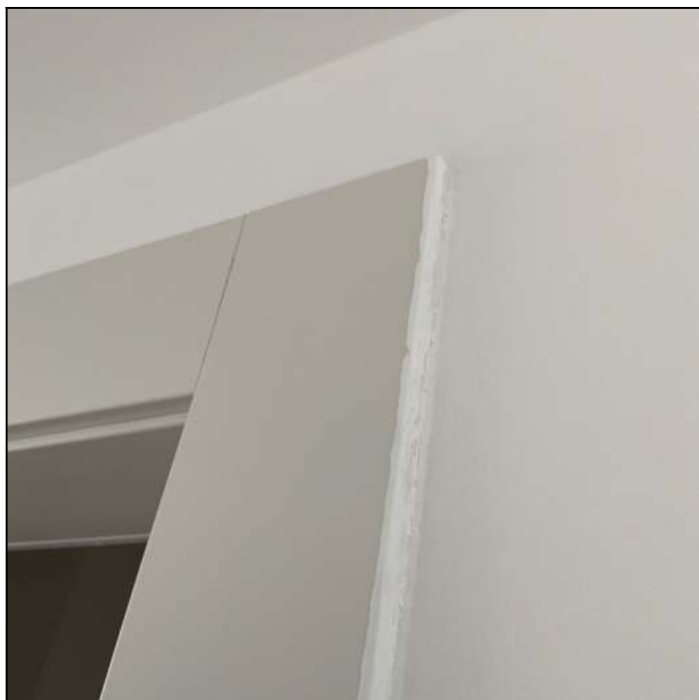
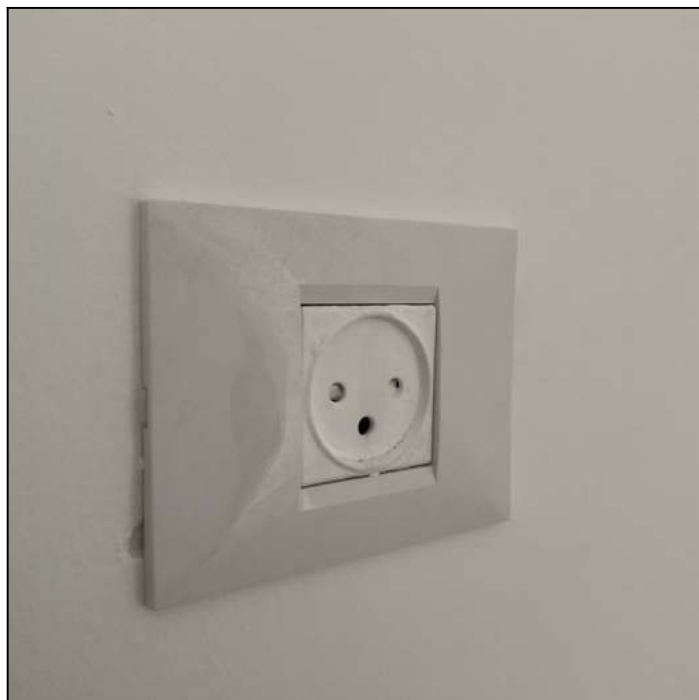
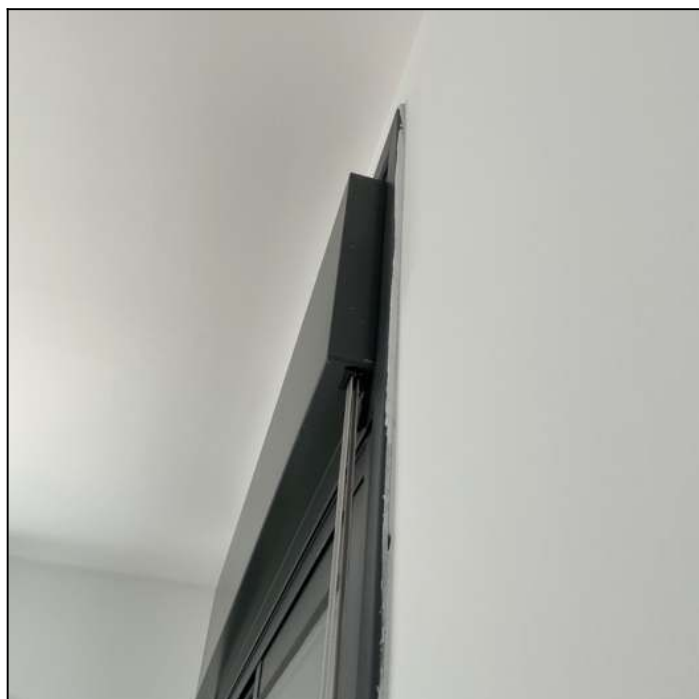
| 6.2 ממצא | בשעת ביצוע עבודות הצביעה נצבעו גם : אביזרי קצה, מלבני דלתות, פרטי אלומיניום. |
| תקן | [זאת בניגוד למפרט הכללי סעיף 11020 לפיו: "במשך כל עבודות הצביעה יש להקפיד שלא ללכלך בצבע את הרצפות ושאר המשטחים הבלתי צבועים, ובכלל זה קבועות תברואיות, פרזול, אביזרים אחרים וכד'. הרצפות, הכלים והאביזרים יכוסו לשם הגנה ביריעות פלסטיק, בנייר או בחומר מתאים אחר."] |

| המלצה | נדרש להסיר שיירי צבע בצורה מקצועית. |

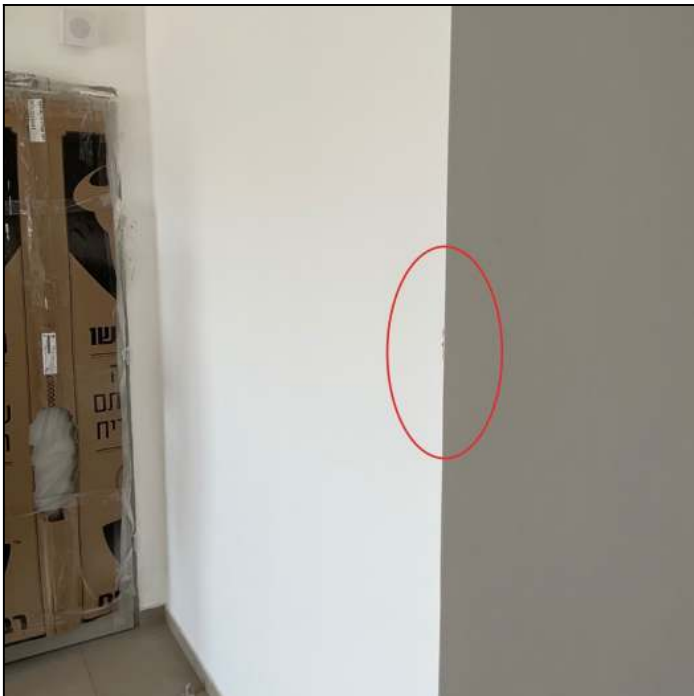
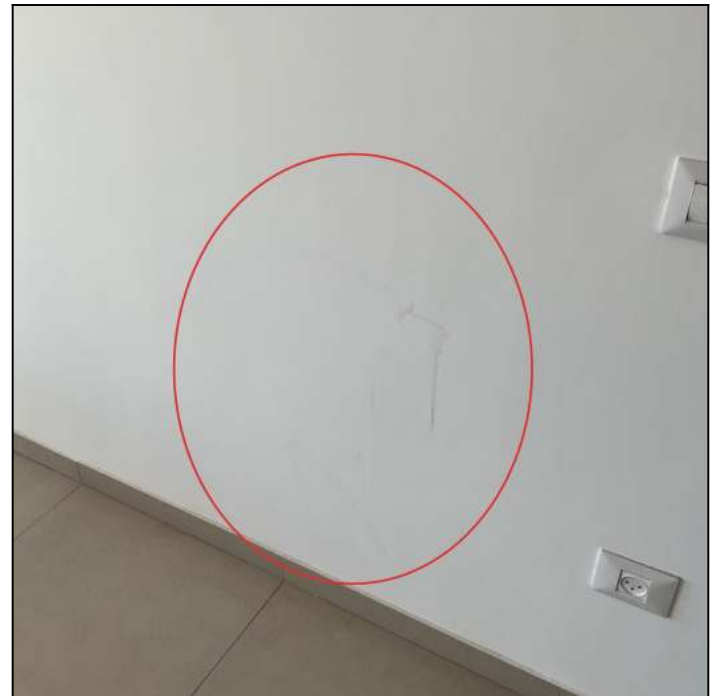
מבואת כניסה

| <p>צביעה לקיחה ולא מקצועית של הקירות/תקרה. לא בוצעה הכנה כראוי של הקירות לפני ביצוע עבודות הצביעה.</p> | <p>6.3 ממצא</p> |
| <p>זאת בניגוד לת"י 1922 מערכות צבע בבניינים: דרישות כלליות. סעיף 3.1 כללי - מערכת הצבע תעמוד בדרישות התפקוד החלות עליה בהתאם ליעודה, למיקומה בבניין ולתנאי הסביבה, סעיף 3.3 גימור - ...הגימור של מערכת הצבע יתאים לדרישות המזמין. זאת בניגוד למפרט הכללי - סעיף 11031 - לפיו "כל משטחי טיח ובטון ינוקו היטב מגרגירי חול, זנבות מלט, כתמים, פריחות, אבק ולכלוך. יש לסתום חורים, שקעים ליד ברזל זיון, סדקים ושאר פגמים באמצעות מלט צמנטי עד שהמשטח יהיה חלק אחיד וישר".</p> | <p>תקן</p> |

| <p>נדרש לשפשף את הצבע מהקירות/תקרה להכין את הקירות והתקרות לצביעה ולצבוע מחדש בשלוש שכבות לפחות של צבע מתאים, תוך הקפדה על ביצוע מקצועי וקבלת גוון תואם ומראה אחיד.</p> | <p>המלצה</p> |

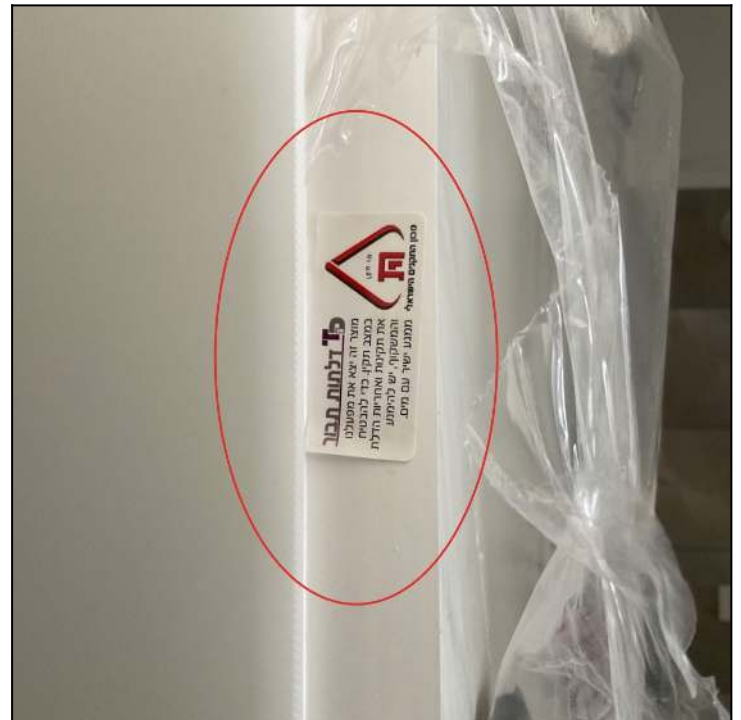
| 7.1 ממצא | על הדלת ישנו סימון שמציין שהדלת אינה עמידה למים. |
| תקן | זאת בהתאם למפרט מחיר למשתכן בכל המהדורות השונות המציין שכל דלתות הפנים תהיינה עמידות למים לרבות התקנת מסגרת עמידה למים בחלק התחתון של כנף הדלת, כמו כן, גם המשקוף לאחר התקנתו יהיה עמיד למים. |

| המלצה | יש לקבל התייחסות ומסמכים מהקבלן המעידים על סוג ואיכות הדלת, לפי הסימון סוג הדלת אינו עומד במפרט מחיר למשתכן. |

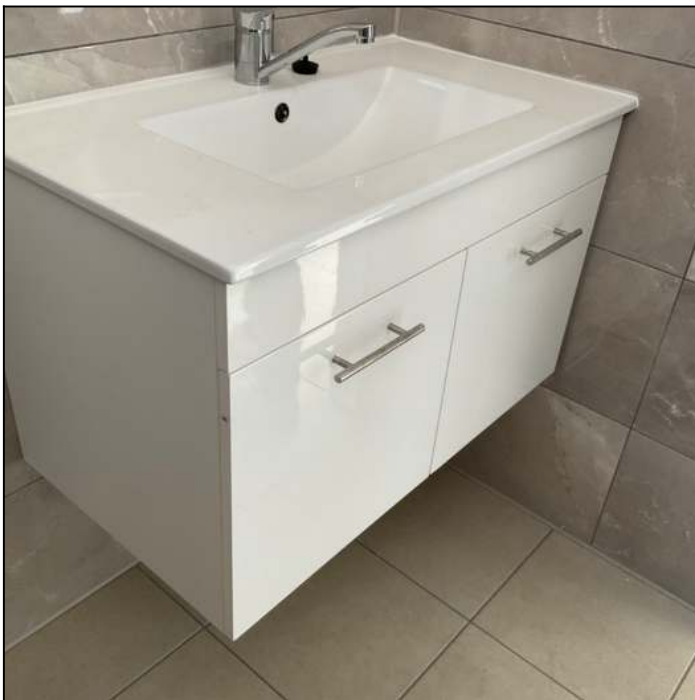
רחצה הורים

| 7.3 ממצא | רכיבי ארונות לא מותאמים/מכוונים. |
| תקן | זאת בהתאם לתקן 5555 - יחידות אחסון ומשטח עבודה ביתיים - דרישות בטיחות ושיטות בדיקה, סעיף 4.3. |

| המלצה | יש להתאים ולכוון בצורה מקצועית בהתאם לתקן וכללי המקצוע. |

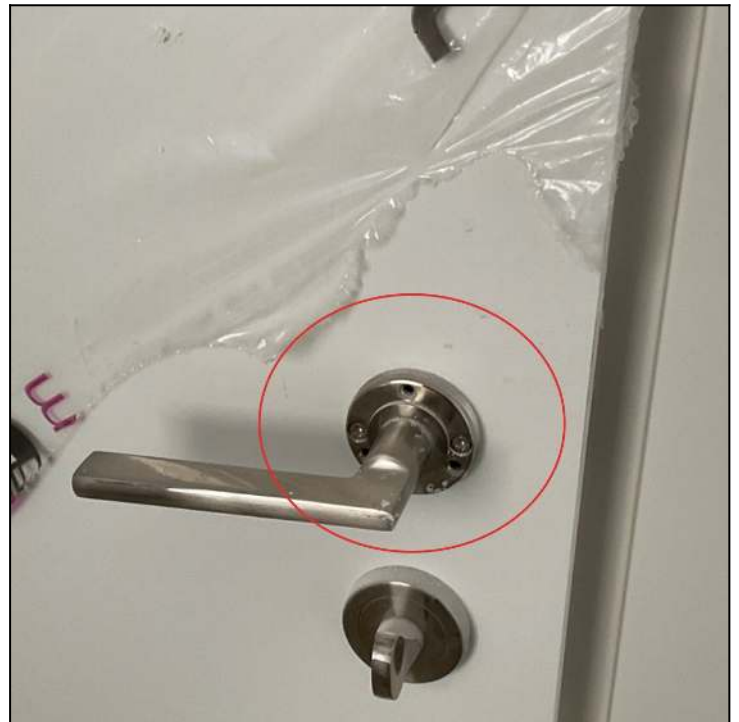
| חדר שירות | מיקום |

| חסרה רוזטה/פרזול בדלת. | 7.4 ממצא |

| יש להשלים באופן מקצועי. | המלצה |

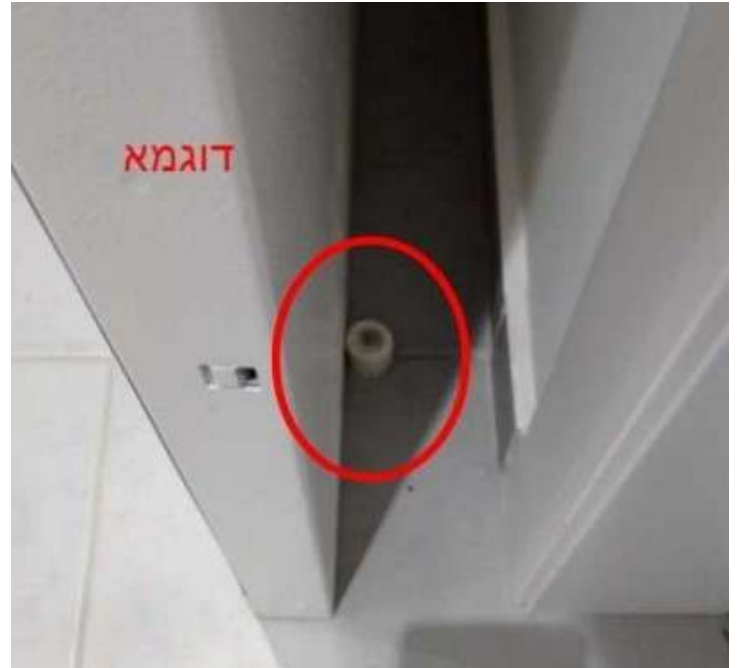
| 7.5 ממצא | חסרים עוצרי דלתות בדירה. |

| המלצה | יש להרכיב, בכדי למנוע נזקים לקירות. |

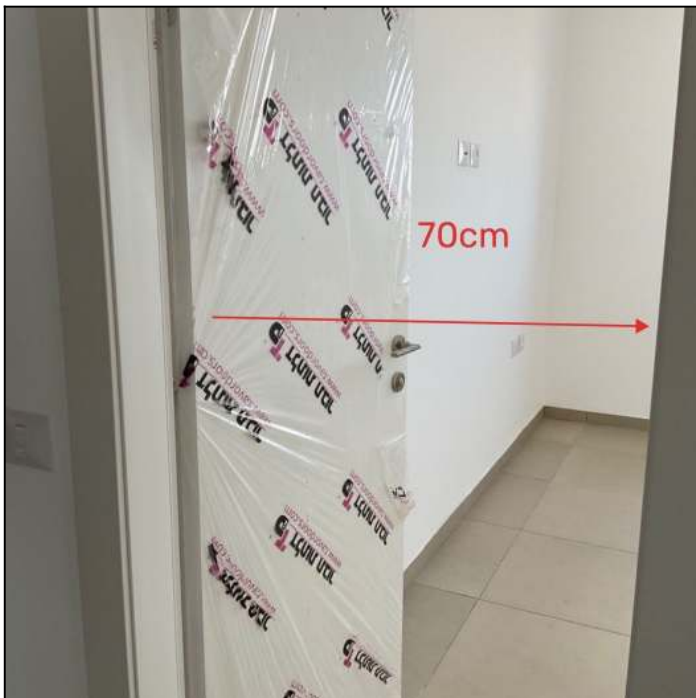
מיקום חדרי שינה

7.6 ממצא רוחב פתחים בדלתות נגרות לא תואם למפרט.

המלצה יש להסביר לדייר ולבצע בהתאם למפרט.
