הנדון: הנכס ב[]ליקויי בנייהחוות דעת מקצועית

סוג הנכס: דירת מגורים, 6 חדרים בקומה 13 מתוך 18.

בדיקה במעמד: פרוטוקול ראשון

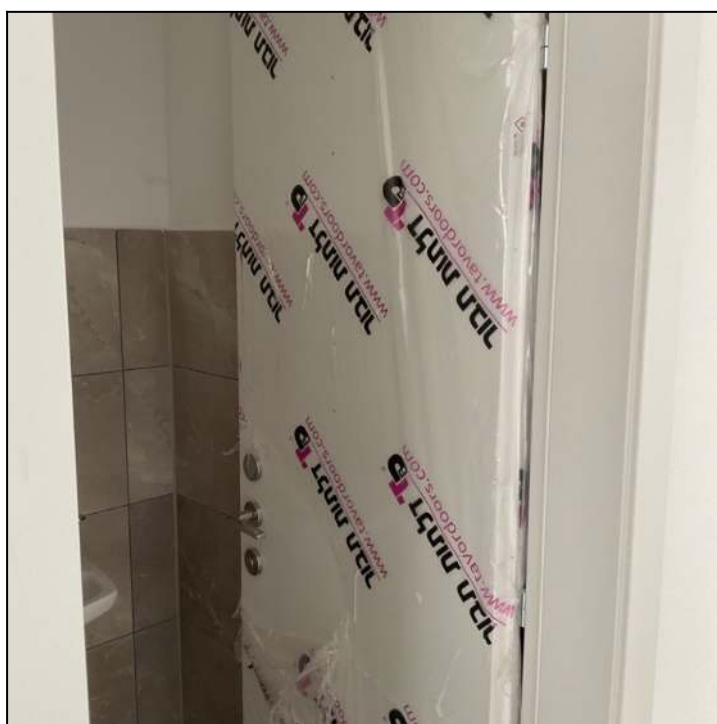
| 7.8 ממצא | דלת אינה מכוונת, לא נפתחת פתיחה מלאה. |
| מיקום | ממ"ד |

| המלצה | נדרש לכוון בצורה מקצועית. |

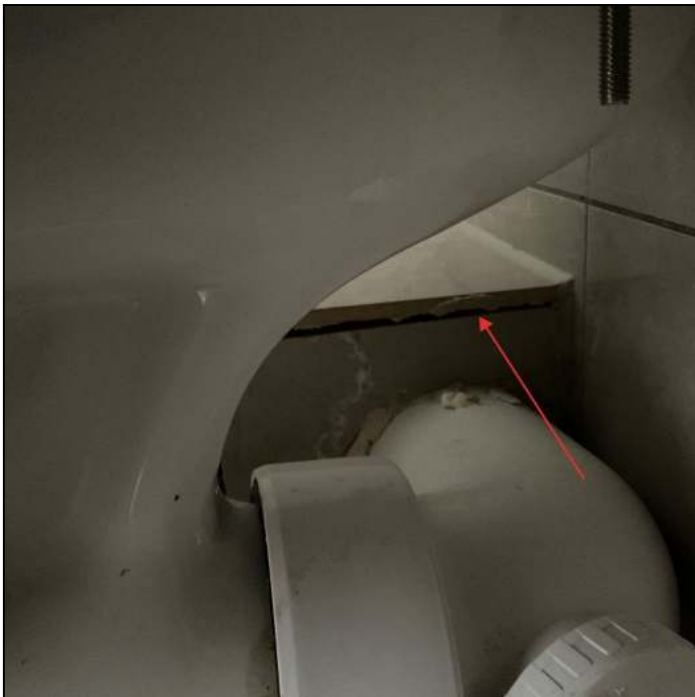
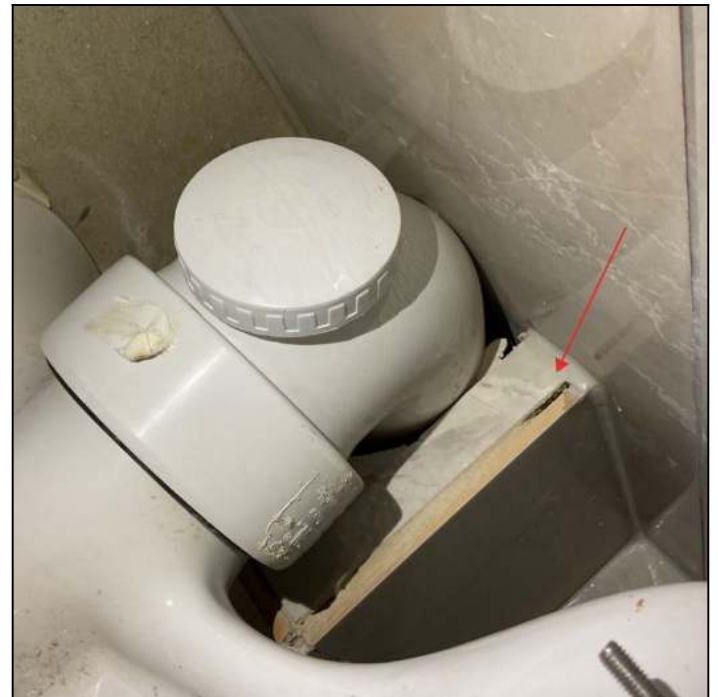
| 8.1 ממצא | לא בוצע כראוי מלט רובה בין האריחים. מים עלולים לחדור ולגרום לנזקים. |
| מיקום | אזורים שונים |
| תקן | [הליקוי הנ"ל בניגוד ל: 1. תקן 1205, חלק 3 – סעיף 2.1 לפיו: "מקום המגע בין קביעת שרברבות לבין סביבתה (קיר, רצפה, משטח עבודה, ריהוט) יהיה אטום מים. 2. הל"ת (קבועות שרברבות, מחסומים ומלכודים) סעיף 3.12.2 הדורש כי: "המחברים בין אמבט בנוי והכתלים יהיו אטימי מים. פני הכתלים סביב אמבט בנוי יהיו מצופים בחומר חלק, בלתי קורוזי, בלתי סופג ועמיד בפני מים לגובה לא פחות מ-1.80 מ' מעל רום הרצפה ". 3. מפרט הכללי לעבודות בניה – סעיף 07042 – לפיו "חיבורי הקבועות לקירות ולרצפות יהיו אטימים, חזקים ויציבים. עם זאת יהיה החיבור גמיש כדי למנוע העברת מאמצים העלולים לפגוע] |

| המלצה | נדרש לחרוץ רובה קיימת, לנקות מישקים ולמלא מחדש בצורה מקצועית ואחידה. |

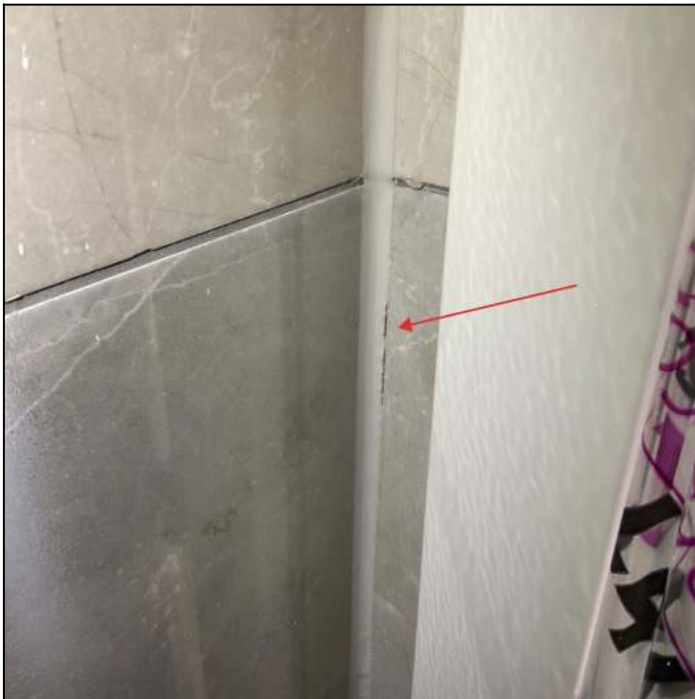
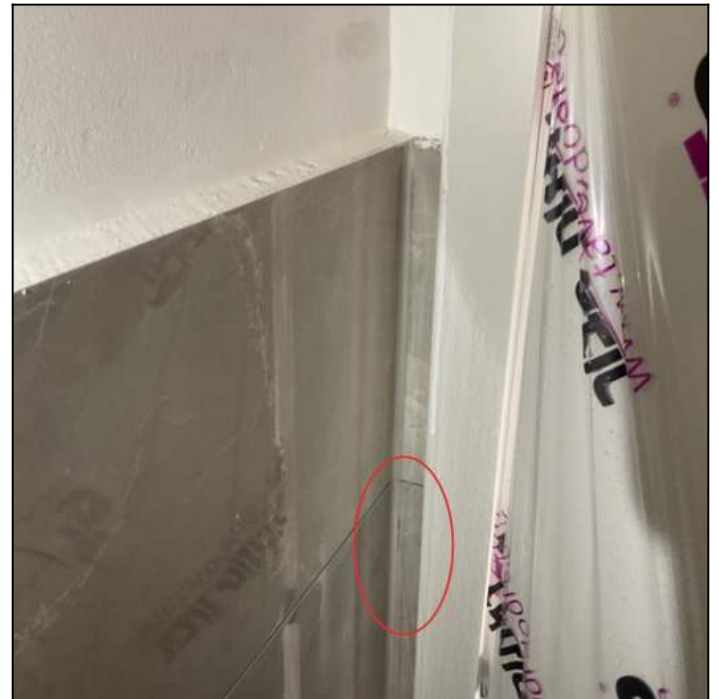
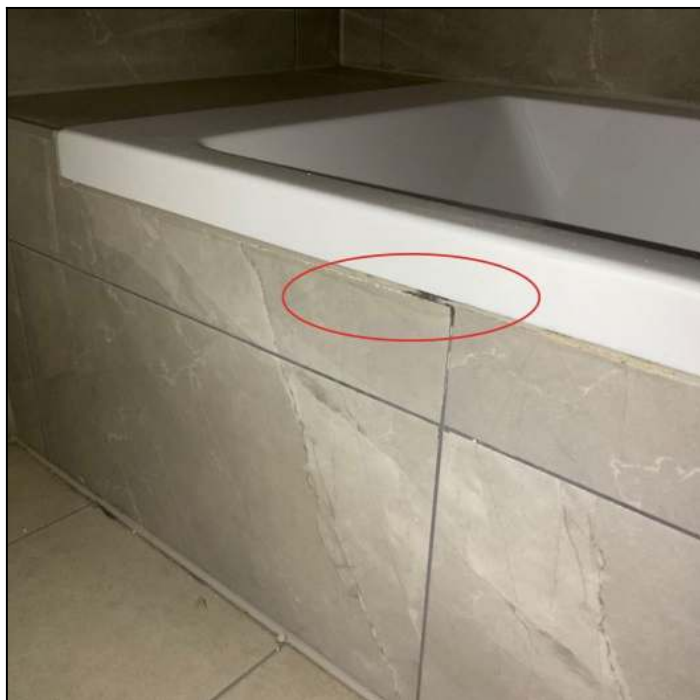
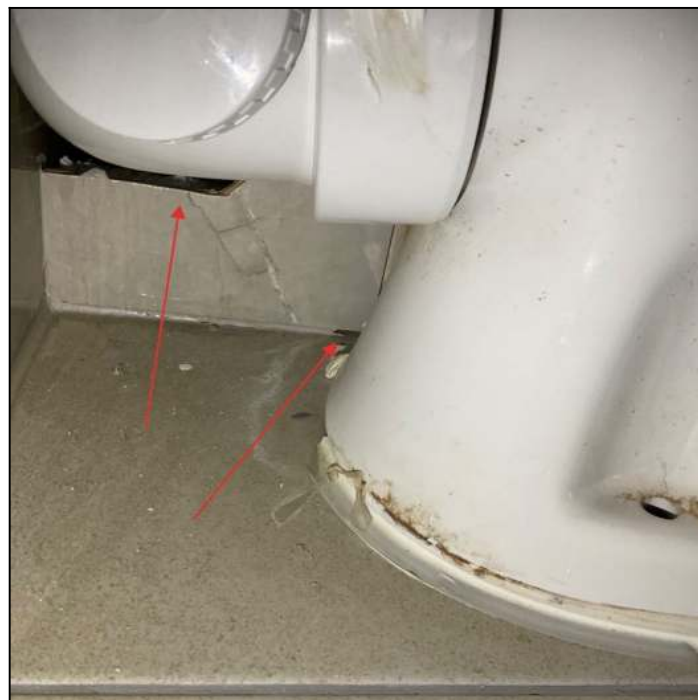
| 8.2 ממצא | גימור לקוי/מחורר/לא אחיד של מישקי התפשטות. |
| מיקום | אזורים שונים |

| המלצה | יש לתקן באופן מקצועי |

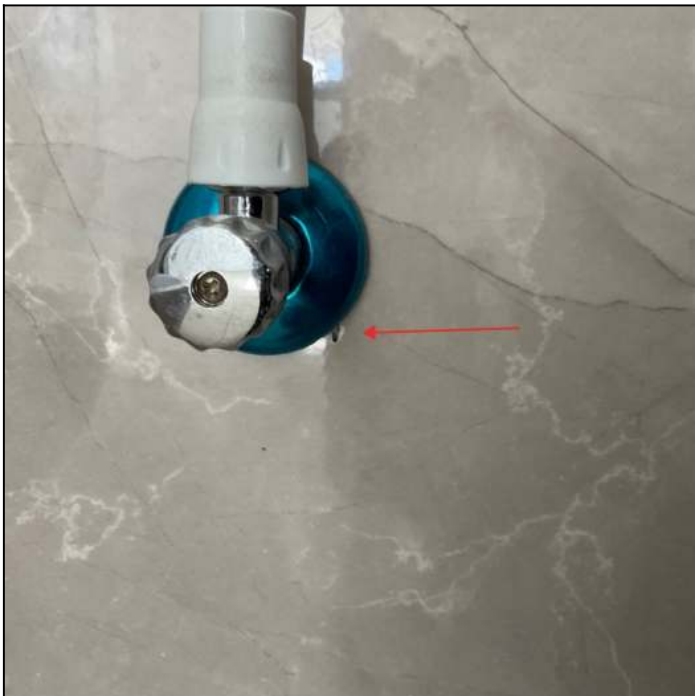
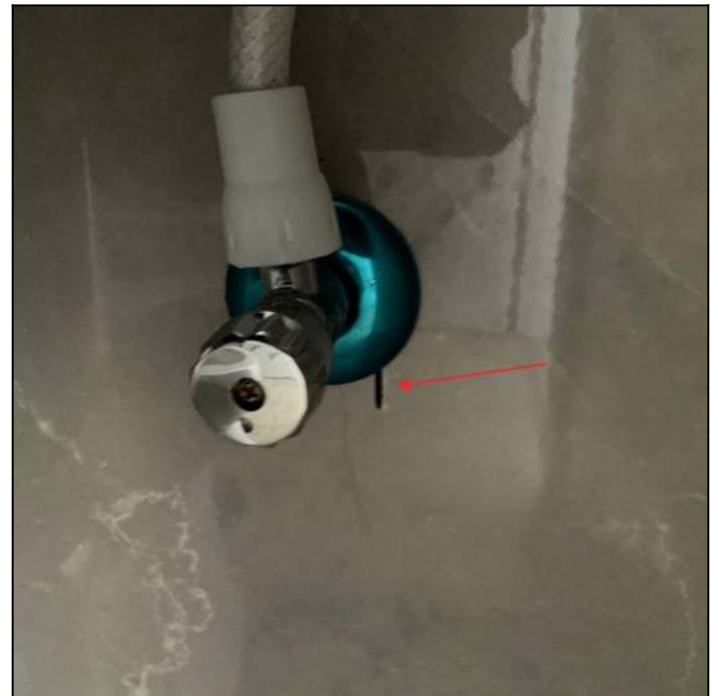
| 8.3 ממצא | חיתוך סביב צינורות/אביזרים נעשה באופן לא תקין. |
| מיקום | חדרי רחצה |
| תקן | <p>זאת בניגוד לת"י 1555 חלק 2 - מערכת פסיפס ואריחי קרמיקה לריצוף ולחיפוי בבניינים: חיפוי פנים בהדבקה. סעיף 3.1 מראה החיפוי - הגימור, המידות, הגוון וספיגות המים של האריחים והלוחות יתאימו להזמנה. המראה הכללי וגוון החיפוי יתאימו לדרישות התכנון. המישקים יהיו אחידים וישרים ויתאימו לדרישות התכנון. מילוי המישקים יהיה אחיד, ללא חללים או נקבים, וגונו יתאים לגוון המוזמן.</p> <p>[זאת בניגוד למפרט הכללי סעיף 100652 לפיו: "ביצוע חיפוי פנים יהיה כאמור בסעיף 100641 לעיל" וכן בניגוד למפרט הכללי סעיף 100641 לפיו: "פתחים לצינורות ואבזרים יבוצעו ע"י עיצוב חורים באריחים בעזרת מכשיר מתאים".]</p> <p>להלן תמונה שיכולה להוות דוגמה לכוונת כללי המקצוע ו/או התקנים הנותן עדות לדוגמא (יכולות להיות דוגמאות טובות נוספות אחרות מעבר לתמונה זו):</p> |

| המלצה | נדרש לתקן בצורה מקצועית. |

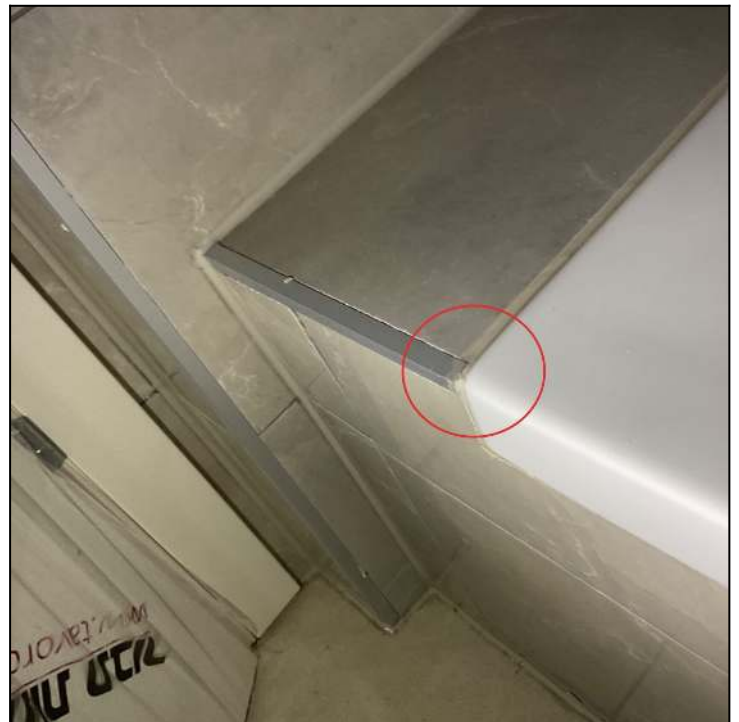
| 8.4 ממצא | חיתוך ועיבוד לקוי של חיבור ניקל באריחי החיפוי (נותר קצה חד, סכנה בטיחותית) |
| מיקום | חדר רחצה כללי |
| תקן | [זאת בניגוד למפרט הכללי סעיף 100652 לפיו: "ביצוע חיפוי פנים יהיה כאמור בסעיף 100641 לעיל" וכן בניגוד למפרט הכללי סעיף 100641 לפיו: "כל חיתוך של אריח יהיה חלק ובלתי "משונן" וייעשה במכשיר חיתוך מכני, עיבוד הפינות או שימוש בפרופילי פינה או גמר עליון יהיה לפי דרישה ופירוט במפרט המיוחד"]. להלן תמונה שיכולה להוות דוגמה לכוונת כללי המקצוע ו/או התקנים הנותן עדות לדוגמא (יכולות להיות דוגמאות טובות נוספות אחרות מעבר לתמונה זו): |

| המלצה | יש לבצע חיבור ניקל כראוי באופן אסתטי ותקני. |

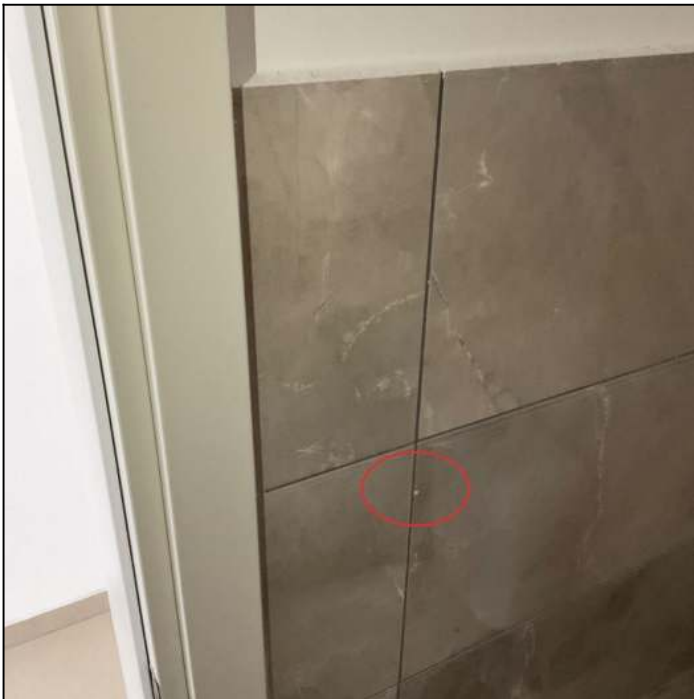
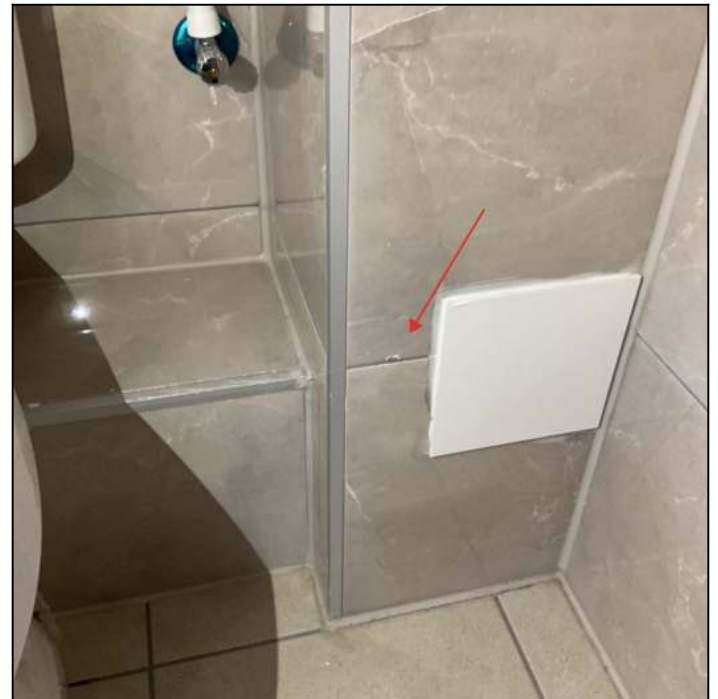
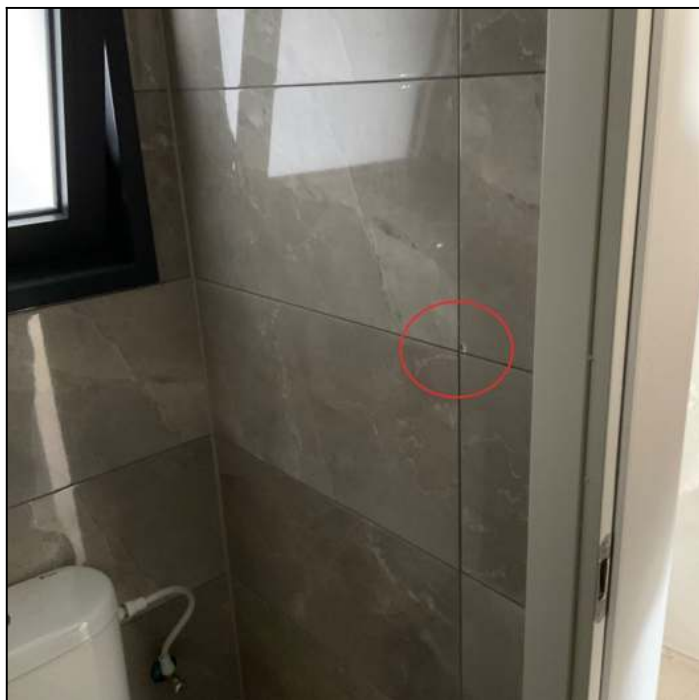
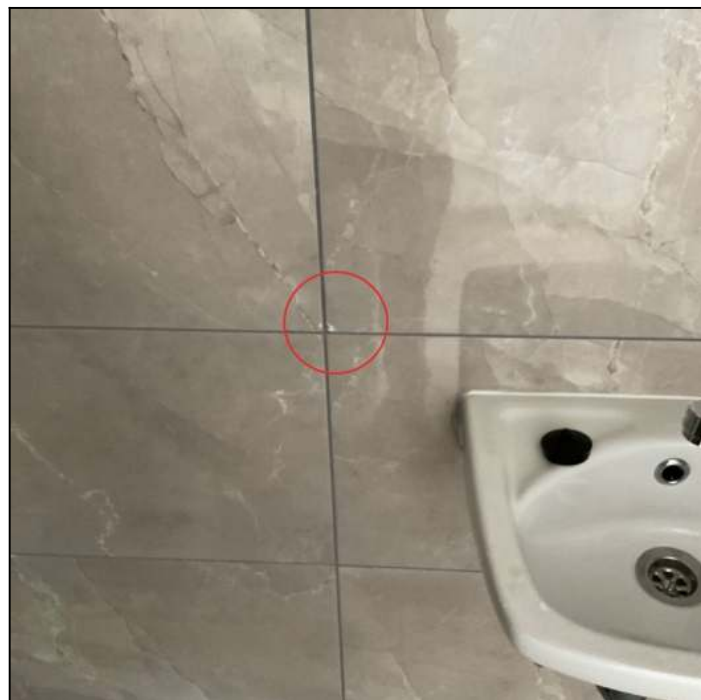
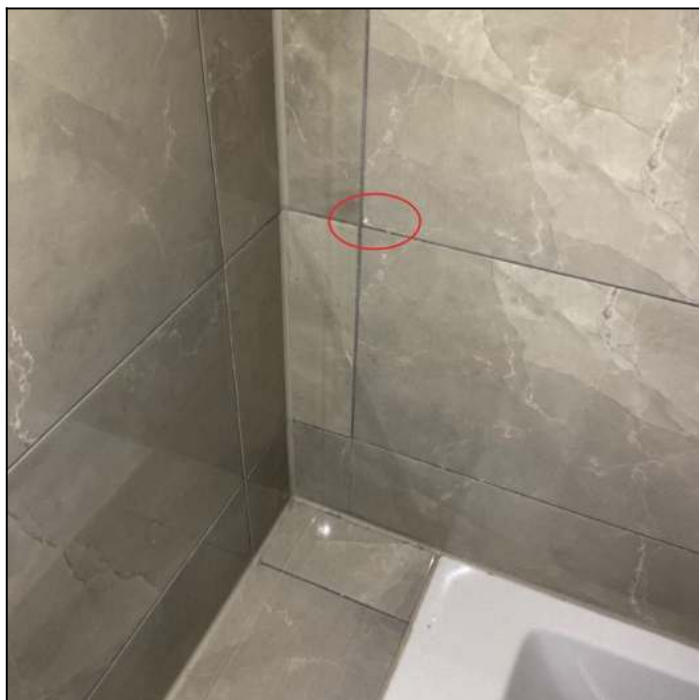
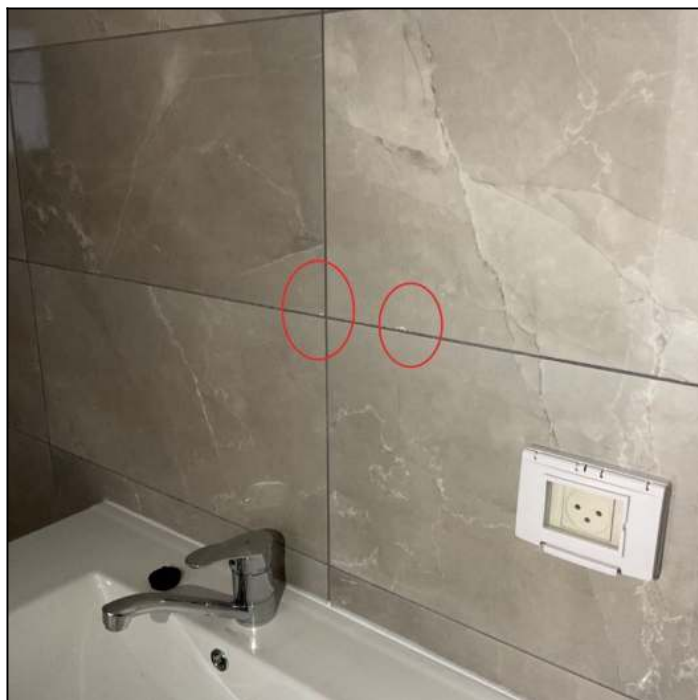
| פגמים באריחים (שברים, סדקים, בועות אויר, כתמים, נקבים, חוסר ו/או עודף זיגוג, שקערוריות, גבשושיות, סימני ליטוש). | 8.5 ממצא |
| אזורים שונים | מיקום |
| [זאת בניגוד לת"י 314 סעיף 3.2 לפיו בודקים את הפגמים באריחים כמפורט בתקן הבין לאומי 2-10545 ISO בעוצמת אור של כ-300 לוקס. לא יהיו באריחים שום פגמים שאינם מהטיפוסים המתוארים בטבלה 1, מספר הפגמים ומידותיהם לא יהיו גדולים מהנקוב בטבלה 1, מספר טיפוסי הפגמים באריח אחד לא יהיו גדולים מהנקוב בטבלה 1, לא יהיו הבדלים מהותיים בין גווני האריחים ומרקמיהם.] | תקן |

| נדרש להחליף אריחים פגומים. | המלצה |

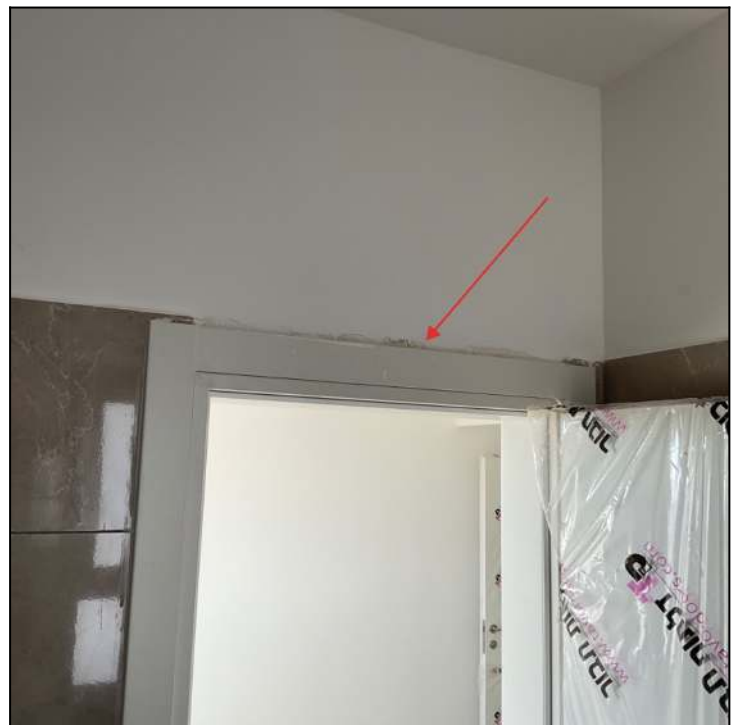
| | 8.6 ממצא חיתוך ועיבוד לקוי של אריחי החיפוי הקרמי סביב הדלת. |
| | מיקום חדר רחצה הורים |
| | תקן [בניגוד למפרט הכללי סעיף 100641 לפיו: "כל חיתוך של אריח יהיה חלק ובלתי "משונן" וייעשה במכשיר חיתוך מכני, עיבוד הפינות או שימוש בפרופילי פינה או גמר עליון יהיה לפי דרישה ופירוט במפרט המיוחד"] |

| | המלצה יש לתקן באופן מקצועי. |

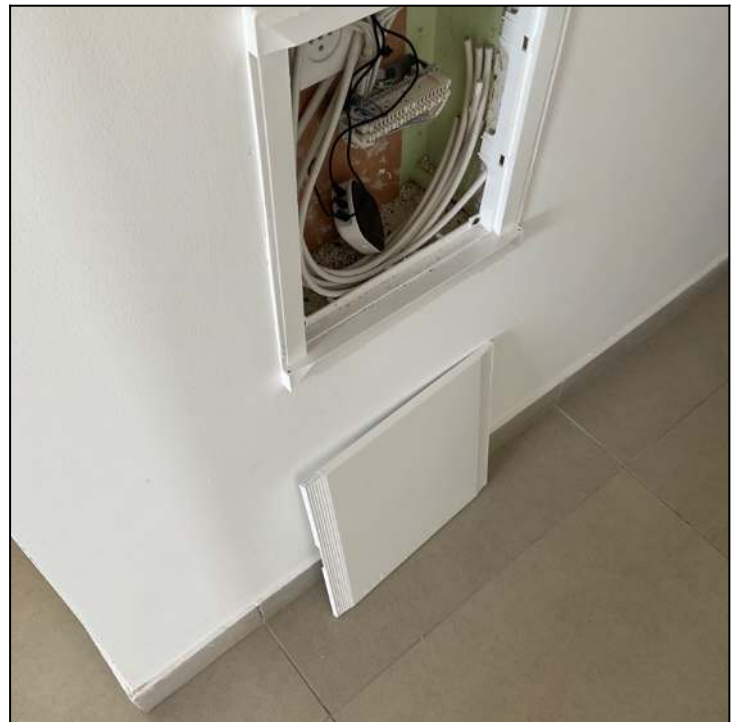
| מכסה ארון תקשורת פגום. | 9.1 ממצא |
| מסדרון | מיקום |

| יש להחליף למוצר חדש ותקין. | המלצה |

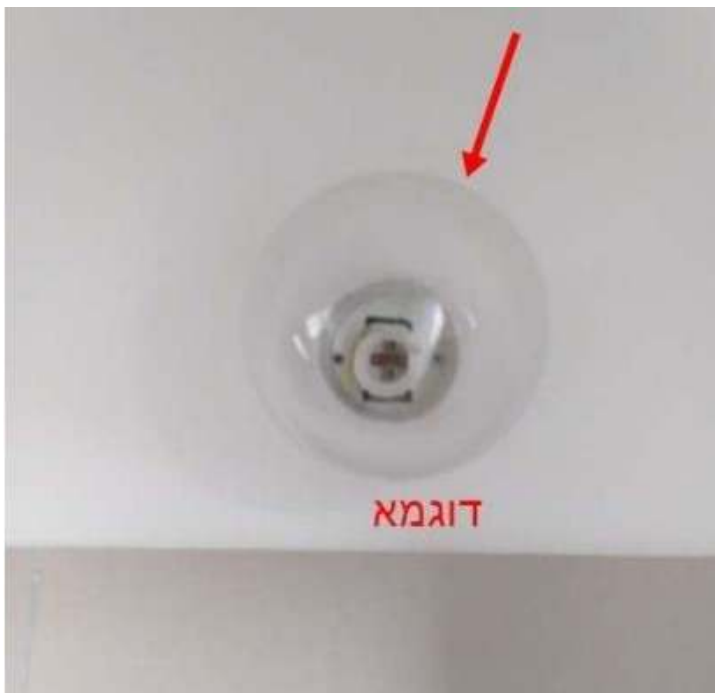
| חסרות ארמטורות הרמטיות. נדרשות להגנה בפני רטיבות. | 9.2 ממצא |
| חדרי רחצה | מיקום |
| [זאת בניגוד לתקנות החשמל (מעגלים סופיים הניזונים ממתח נמוך) 1984 - סעיף 27 - לפיו "מנורה בחדר האמבטיה או מקלחת, תהיה מוגנת בפני חדירת רטיבות בהתאם לתנאים במקום ההתקנה".] להלן תמונה שיכולה להוות דוגמה לכוונת כללי המקצוע ו/או התקנים הנותן עדות לדוגמא (יכולות להיות דוגמאות טובות נוספות אחרות מעבר לתמונה זו): | תקן |

| יש להתקין כיסויי זכוכית כנדרש בתקנות החשמל. | המלצה |

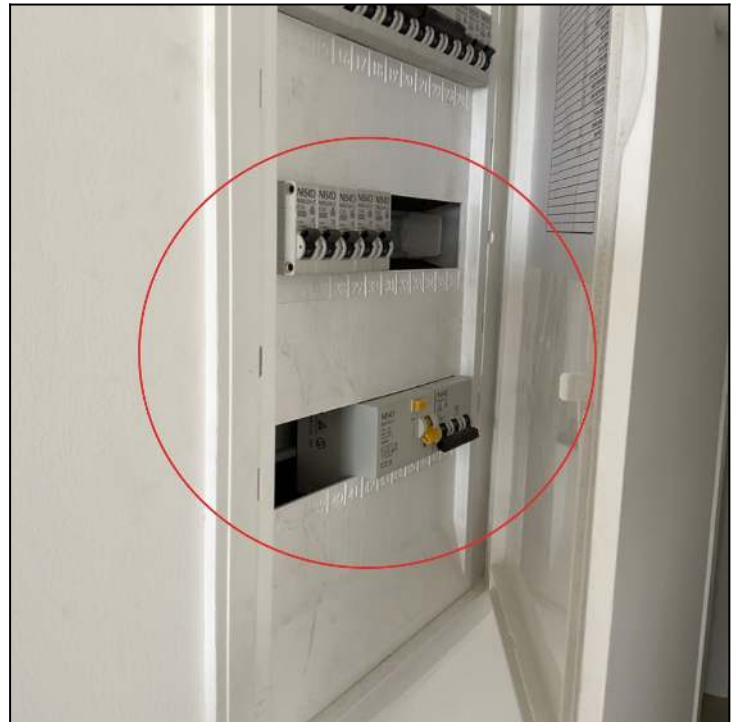
| 9.3 ממצא | לוח חשמל לא מושלם. |
| מיקום | חדר שינה הורים |
| תקן | [זאת בניגוד למפרט 165 (תיבות ללוחות חיבורים למתקני חשמל) סעיף 4.4] להלן תמונה שיכולה להוות דוגמה לכוונת כללי המקצוע ו/או התקנים הנותן עדות לדוגמא (יכולות להיות דוגמאות טובות נוספות אחרות מעבר לתמונה זו): |

| המלצה | נדרש להשלים פסים מ P.V.C במקומות החסרים. |

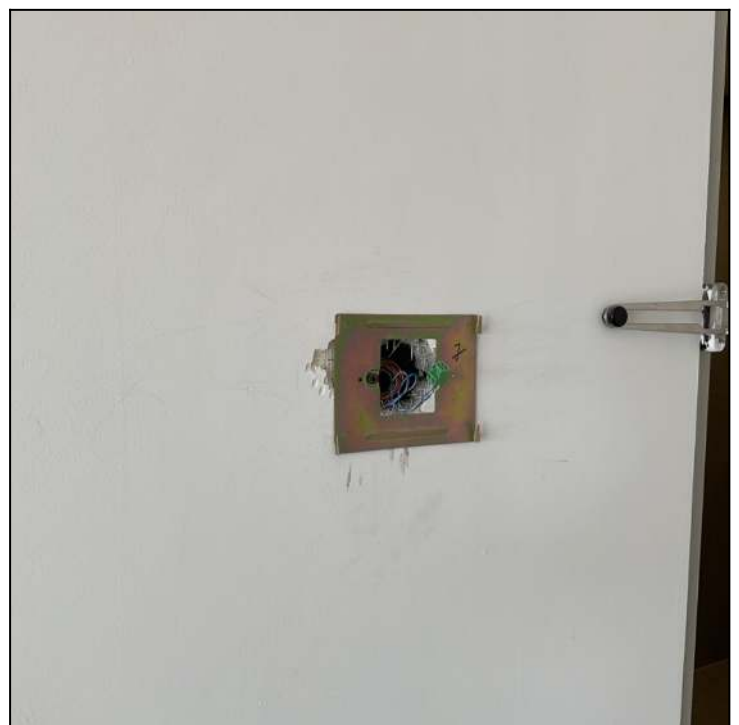
מבואת כניסה

| חסר אינטרקום | 9.4 ממצא |
| אזורים שונים | מיקום |

| נדרש להשלים בהתאם למפרט מכר | המלצה |

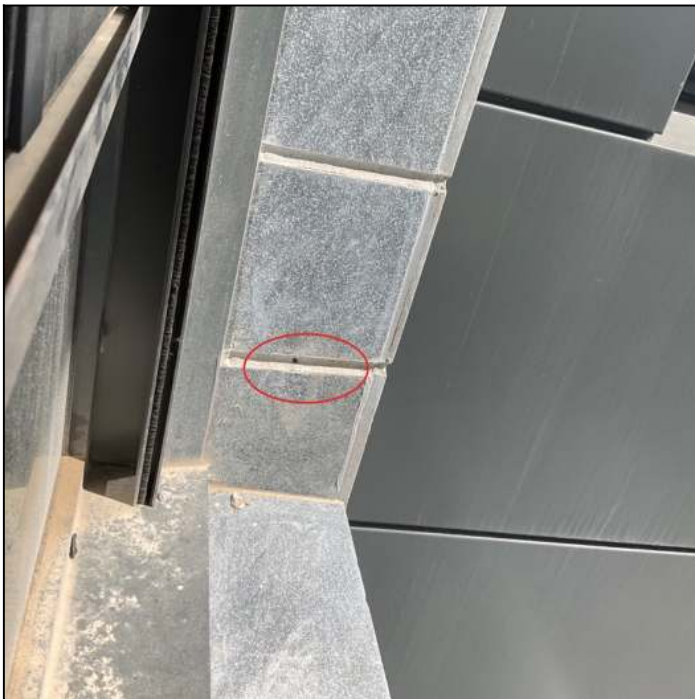
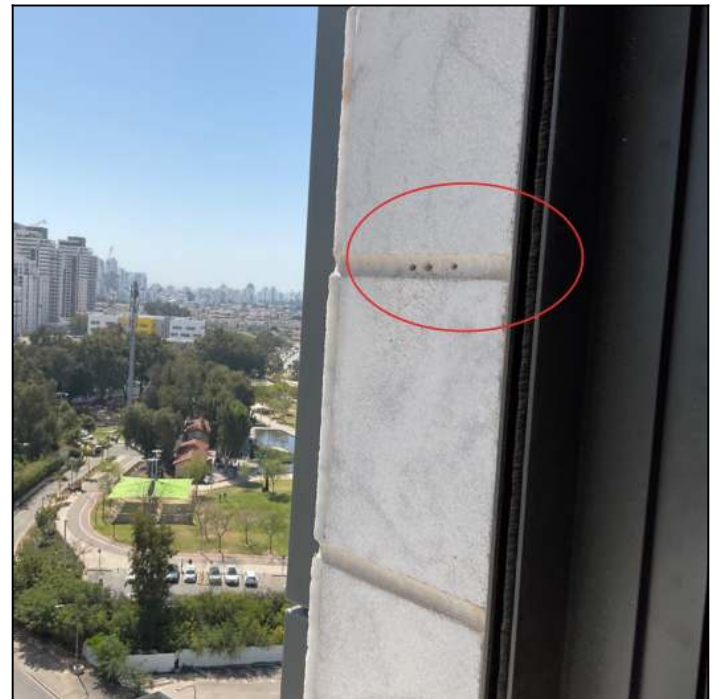
| 11.1 ממצא | לא בוצע מילוי מישקים בין האבנים, לאיטום תקין. |
| מיקום | אזורים שונים |
| תקן | [זאת בהתאם לנדרש בת"י 2378.2 סעיף 4.9.] |

| המלצה | יש למלא בצורה תקינה ומקצועית את מישקי האבן למניעת חדירת רטיבות |

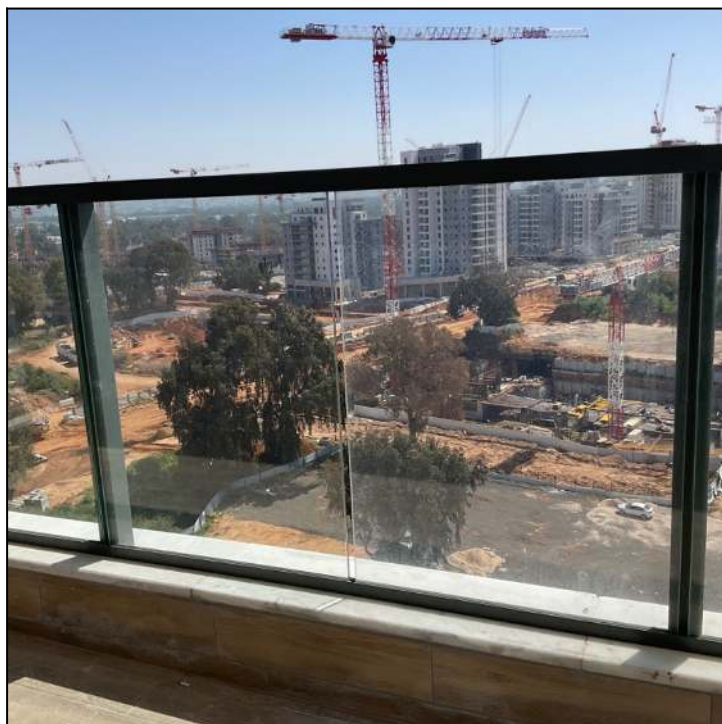
| 12.1 ממצא | קיים חשש שהזכוכית במעקה איננה זכוכית בטיחותית. לא נצפה סימון הזכוכית בהתאם לתקן. |
| מיקום | מרפסת שמש |
| תקן | <p>זאת בהתאם לת"י 1142 סעיף 6.1.1.5 - מבנה המעקה/לוחות מליא - המפנה לת"י 1099 על חלקיו בנוגע ללוחות מליא עשויים זכוכית הקיימים במעקה.</p> <p>זאת בהתאם לת"י 1099 סעיף 3.2.5 - בחירת הזכוכית/שמשה במחסום, לרבות במעקה.</p> <p>זאת בהתאם לת"י 938 חלק 3 סעיף 2.1.1. סימון לוח זכוכית בטיחותית - כל לוח זכוכית מחוסמת וכל לוח זכוכית שטוחה מצופה פלסטיק יסומן על ידי היצרן בסימן בר קיימא, שאינו ניתן להסרה. מרכז הסימון יימצא במרחק (30+5) מ"מ מקצות הלוח הסמוכים. כל לוח זכוכית רבודה יסומן בהדפסה בכמה מקומות על הלוח. הסימונים יהיו ממוקמים בשורות, והמרחק בין צירי הסימונים בשני הכיוונים (אופקי ואנכי) לא יהיה גדול מ-75 ס"מ. הסימון יהיה ניתן להסרה על ידי ממס זול ומצוי, כגון: כוהל, אצטון.</p> <p>זאת בהתאם לת"י 1142 סעיף 4.1 ששם נדרש שכל המעקה ורכיביו יתוכננו כך שיעמדו בעומסים המפורטים בסעיף 9.1. ובניגוד לת"י 1142 סעיף 5 לפיו כל המעקה ורכיביו יעשו בהתאם לדרישות החוזק המקובלות לחומרים שמשמשים לבניה.</p> <p>להלן תמונה שיכולה להוות דוגמה לכוונת כללי המקצוע ו/או התקנים הנותן עדות לדוגמא (יכולות להיות דוגמאות טובות נוספות אחרות מעבר לתמונה זו):</p> |

| המלצה | נדרש אישור לביצוע זכוכית בטיחותית במעקה. |

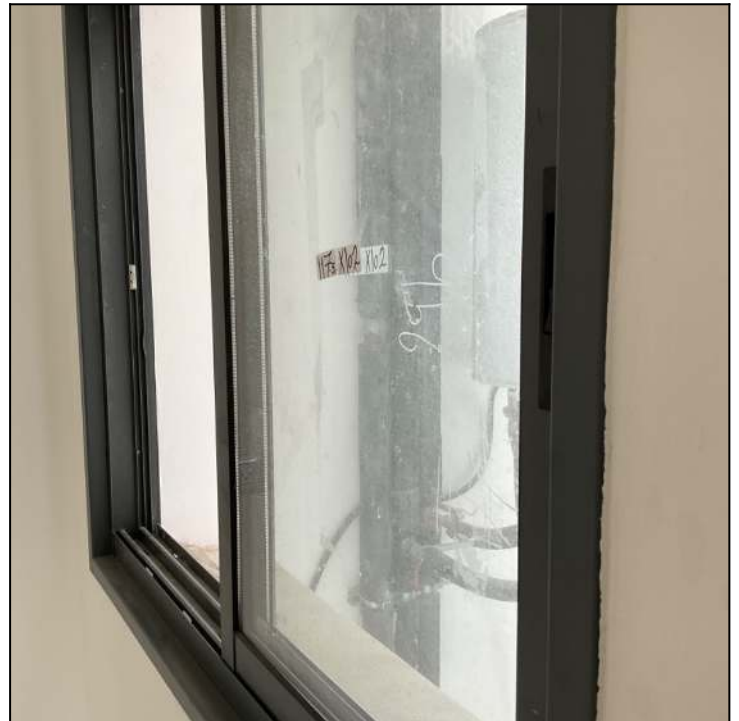
| כלל הנכס | מיקום |

| לאחר ניקיון הזכוכיות בחלונות/מעקות במידה ויתגלו ליקויים יתוקנו בהתאם. | המלצה |
