תאריך: 25.9.2024

הנדון: הנכס

ליקויי בנייה

חוות דעת מקצועית

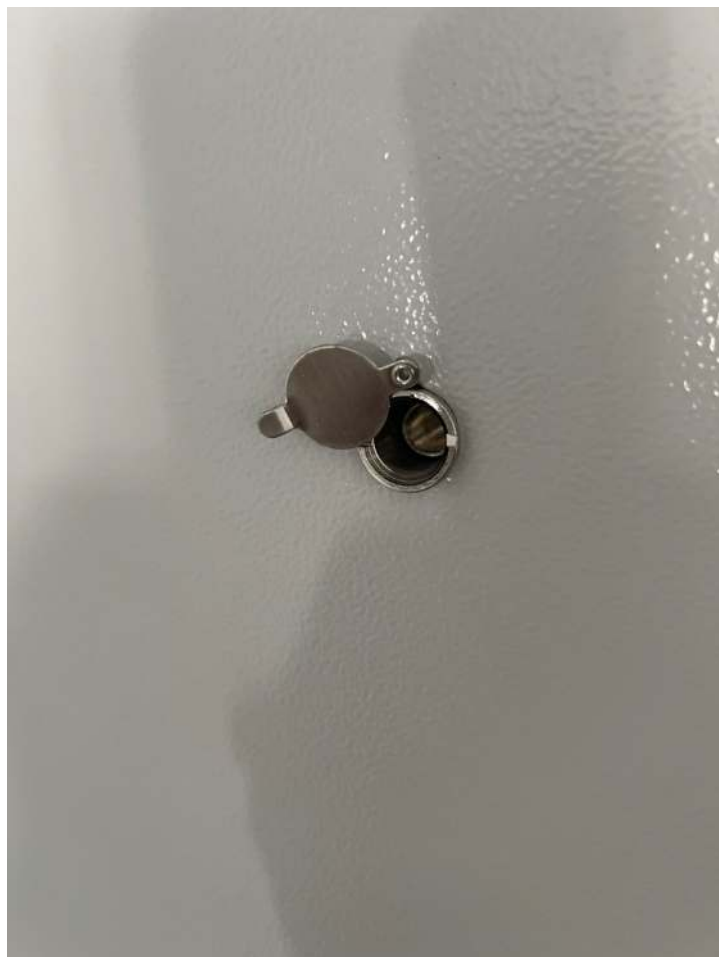
1.4 ממצא

מלבן דלת כניסה ראשית אינו צבוע כהלכה (פגום).
קיים סימני חלודה בתחתית המשקוף

מיקום דלת כניסה

תקן זאת בניגוד לת"י 5044 חלק 2 מכללי דלתות מגן: דלתות כניסה ראשית לדירות מגורים, למשרדים ולעסקים - התקנה, סעיף 3.3.1. - בדיקות לאחר התקנת מכלל הדלת/כללי - לפני עריכת הבדיקות מוודאים שהושלם גימור מכלל הדלת (צביעה או חיפוי), שהמכלל אינו פגום, שהורכבו בו כל האבזרים לפי תוכניות היצרן, ושכל החיבורים מהודקים כראוי.
זאת בניגוד לת"י 1922 חלק 2 מערכות צבע בבניינים: פלדה לא מבנית, סעיף 4.3.1 בדיקות המוצר המוגמר (הצבוע)/בדיקה חזותית - בודקים את הצבע בבדיקה חזותית, בזווית אלכסונית ומרחק 0.5 מטר מהשטח הנבדק. לא ייראו על הצבע שלפוחיות, בועות, חרירים, סימני נזילה או דמע, גימור הצבע וגוונו יתאימו לדרישות התכנון.

המלצה יש להסיר את הצבע הלקוי, לגרד את החלודה ולחדש צביעה.

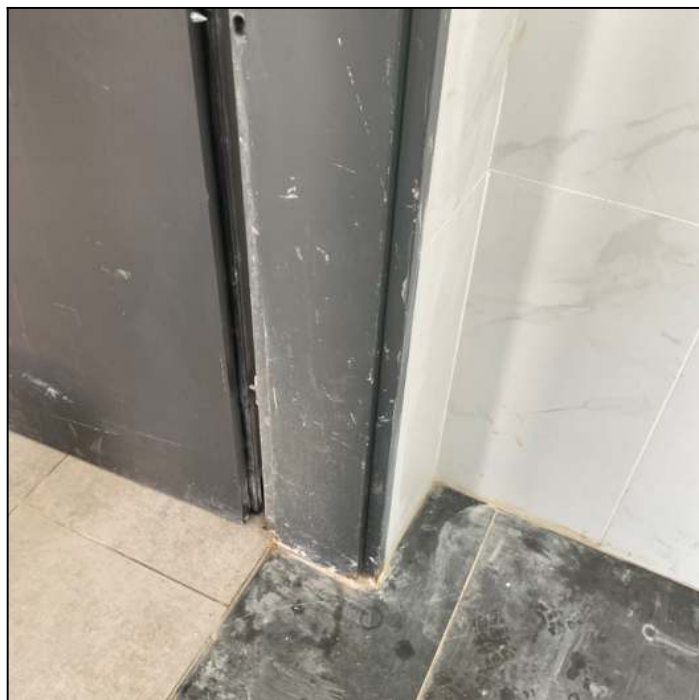
1.5 ממצא	לא בוצעו סופיות באזור בית המנעול
מיקום	דלת כניסה
המלצה	נדרש להשלים בצורה מקצועית
תקן	להלן תמונה שיכולה להוות דוגמה לכוונת כללי המקצוע ו/או התקנים הנותן עדות לדוגמא (יכולות להיות דוגמאות טובות נוספות אחרות מעבר לתמונה זו):
הערכת עלות	150 ש"ח (מחיר ליחידה: 150 ש"ח, כמות: 1 קומפ')

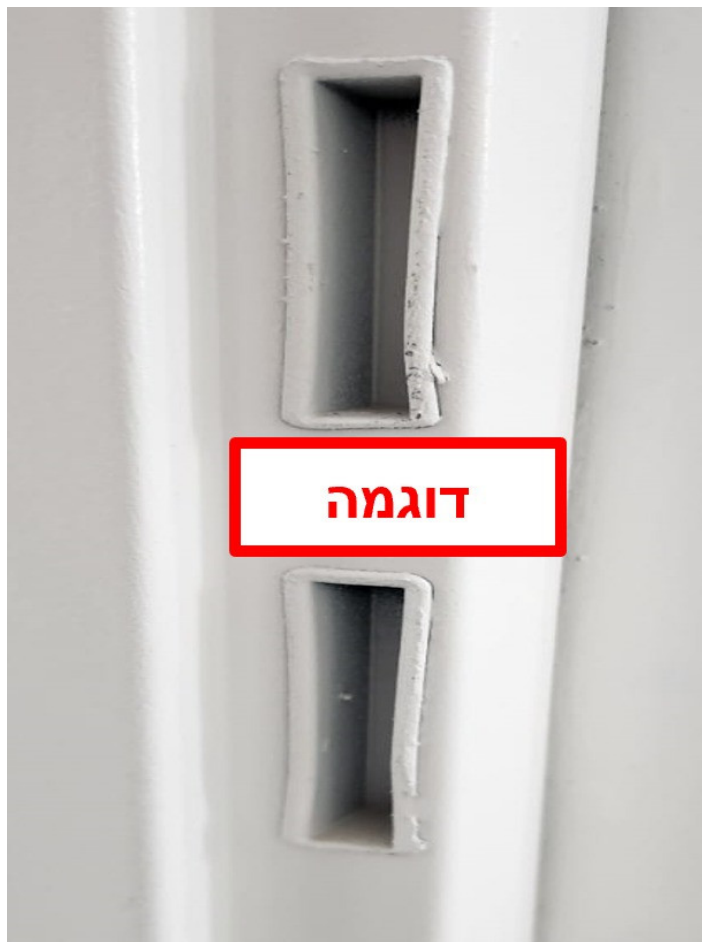
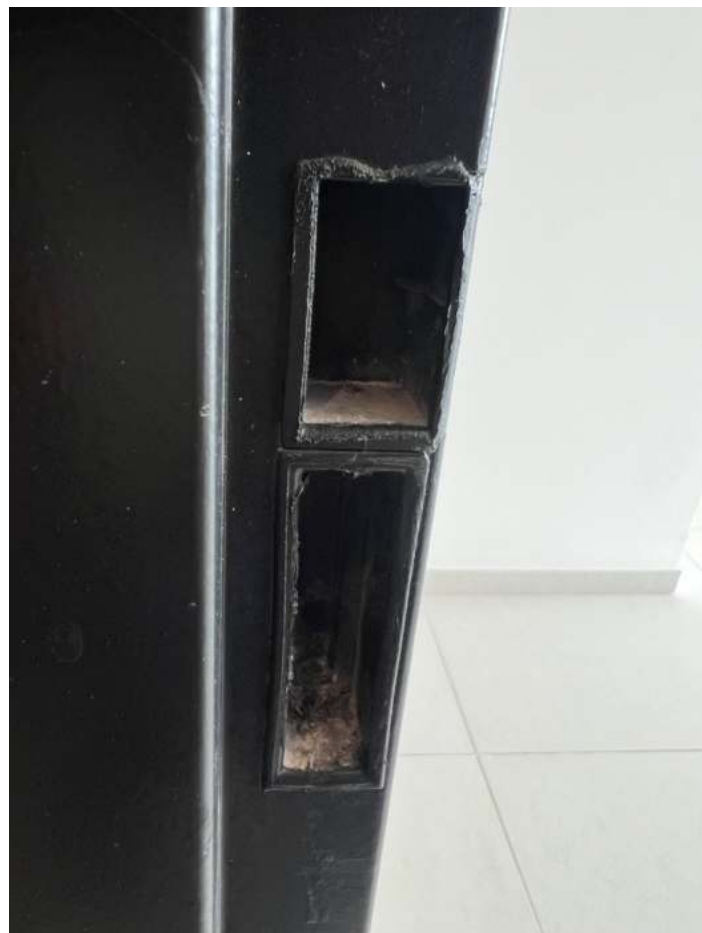
1.6 ממצא	
	דלת ממ"ד אינו צבוע כהלכה.	
	ממ"ד	מיקום
	נדרש ללטש ולחדש צבע בצורה מקצועית בהתאם למוזמן.	המלצה
<p>זאת בניגוד לת"י 4422 חלק 3 פריטי מסגרות למקלטים: פריטים למרחבים מוגנים - התקנה, סעיף 3.2. צביעה וגימור.</p> <p>זאת בניגוד לת"י 1922 חלק 2 מערכות צבע בבניינים: פלדה לא מבנית, סעיף 4.3.1 בדיקות המוצר המוגמר (הצבוע)/בדיקה חזותית - בודקים את הצבע בבדיקה חזותית, בזווית אלכסונית ומרחק 0.5 מטר מהשטח הנבדק. לא ייראו על הצבע שלפוחיות, בועות, חרירים, סימני נזילה או דמע, גימור הצבע וגוונו יתאימו לדרישות התכנון.</p>		תקן
	350 ש"ח (מחיר ליחידה: 350 ש"ח, כמות: 1 קומפ')	הערכת עלות

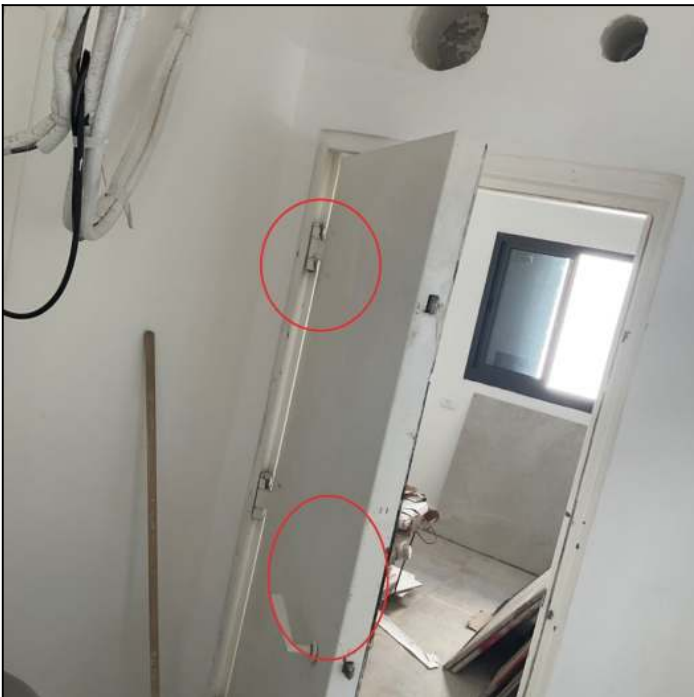
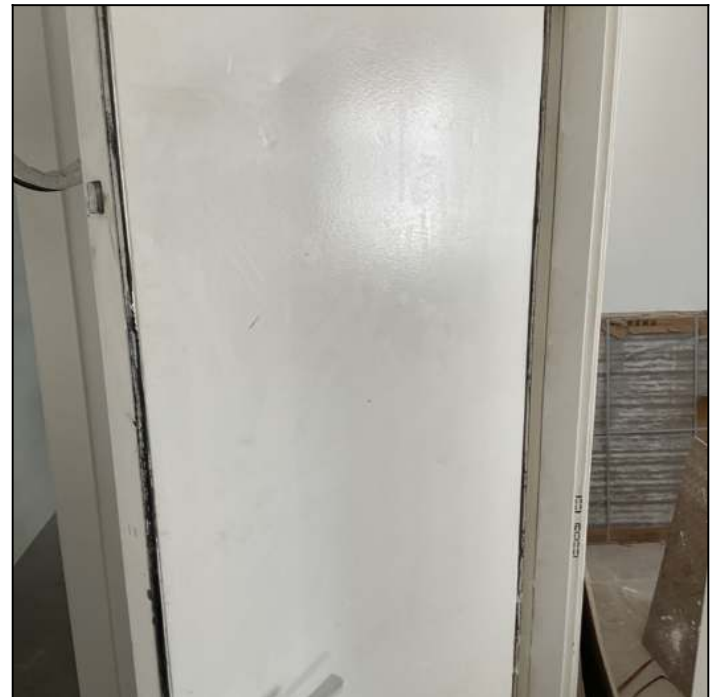
1.7 ממצא	גומי בדלת ובחלון ממ"ד צבוע.
מיקום	ממ"ד
המלצה	יש להחליף את הגומי האוטם.
תקן	לפי תקן 4422 חלק 3 סעיף 3.2.5 - "חל איסור על צביעה של אטמים, אזורי מסבים, הברגות ואזורי סימון."
הערכת עלות	700 ₪ (מחיר ליחידה: 350 ₪, כמות: 2 יח')

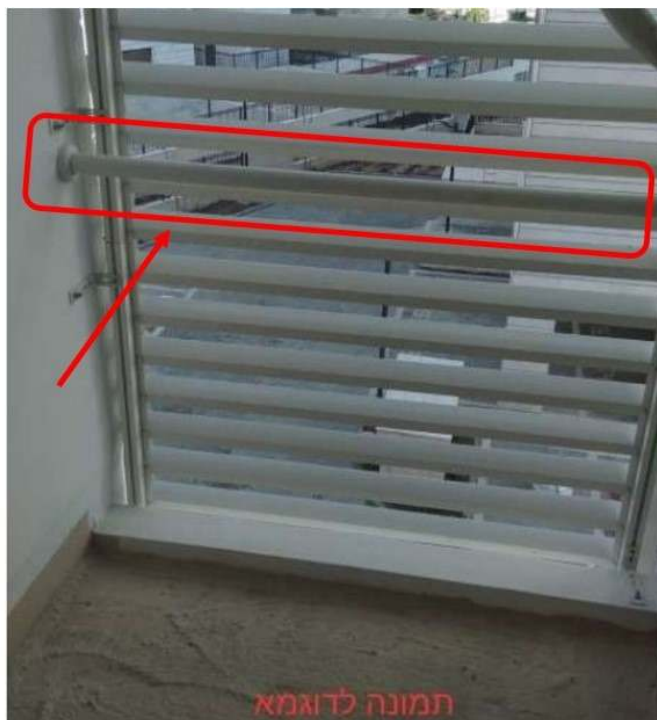
לא הותקנה תווית אזהרה על מסתור הכביסה.	1.10 ממצא
מסתור כביסה	מיקום
יש להתקין תווית ובה לרשום "אין לטפס על המסתור, אין להישען עליו ואין לעשות בו שינויים ללא ייעוץ אדריכלי והנדסי".	המלצה
[זאת בהתאם לדרישות בתקן 5100 סעיף 2.1.3 - יצרן המסתור יספק תווית שרוחבה 20 ס"מ וגובהה 10 ס"מ, העשויה מחומר בר-קיימה. על התווית תירשם באופן ברור וקריא אזהרה במילים אלה: "אין לטפס על המסתור, אין להישען עליו ואין לעשות בו שינויים ללא ייעוץ אדריכלי והנדסי". האזהרה תירשם באותיות אדומות על גבי רקע לבן. תווית האזהרה תחובר בכל דירה, במקום הנראה לעין, בצידו הפנימי של המסתור או בחלק הבניין שעל יד המסתור.] להלן תמונה שיכולה להוות דוגמה לכוונת כללי המקצוע ו/או התקנים הנותן עדות לדוגמא (יכולות להיות דוגמאות טובות נוספות אחרות מעבר לתמונה זו):	תקן
100ש (מחיר ליחידה: 100ש, כמות: 1 קומפ')	הערכת עלות

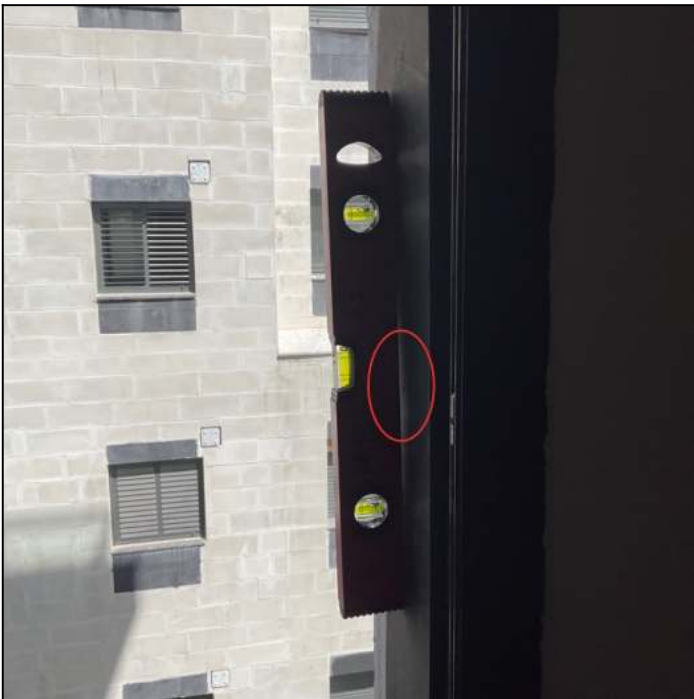
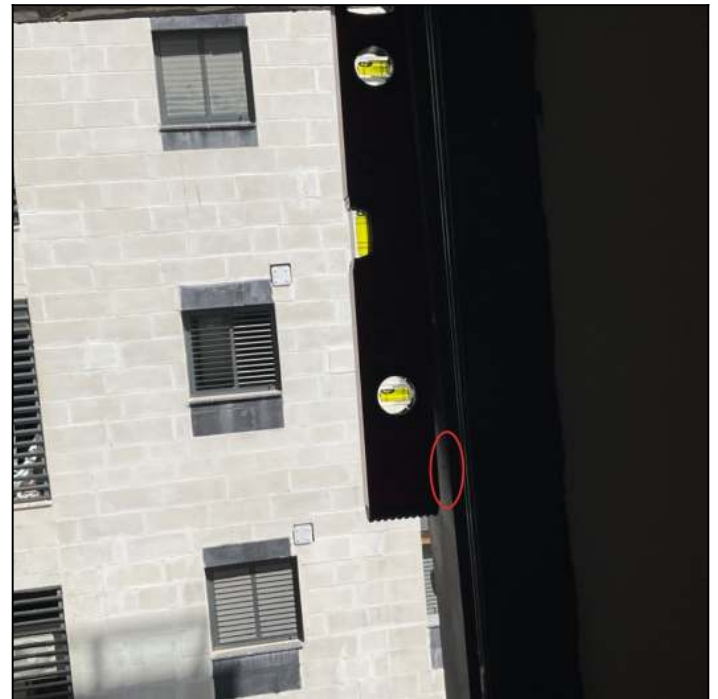
1.12 ממצא	מלבן חלון ממ"ד מורכב בסטייה.
מיקום	ממ"ד
המלצה	נדרש לסתת את הטונים שבולטים ולבצע תיקוני פחחות וצבע
תקן	[זאת בניגוד לת"י 4422 חלק 3 סעיף 4.1.3 בדיקת הסטיות המותרות של החלקים המבוטנים - בודקים מיד לאחר היציקה והפירוק של הטפסות את הסטיות המותרות של החלקים המבוטנים כמפורט בטבלה 1. נוסף על כך בודקים את רציפות היציקה בהיקף הפריט המבוטן ואת שלמותה. אם הסטיות אינן עומדות בדרישות, מפרקים את הפריט המבוטן, כולו או חלקו בהתאם לנדרש, ומבטנים מחדש. אם בתהליך פירוק הפריט המבוטן נגרם לפריט נזק כלשהו, מחליפים אותו. על אף האמור לעיל, מעבדה מאושרת רשאית לאשר לפריט המבוטן תיקון שאינו דורש את החלפתו.]
הערכת עלות	1,200 ש"ח (מחיר ליחידה: 1,200 ש"ח, כמות: 1 קומפ')

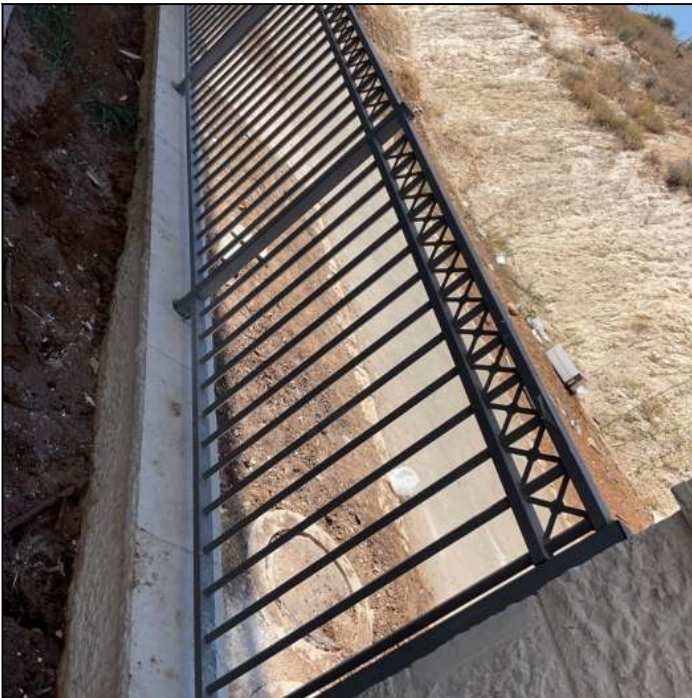
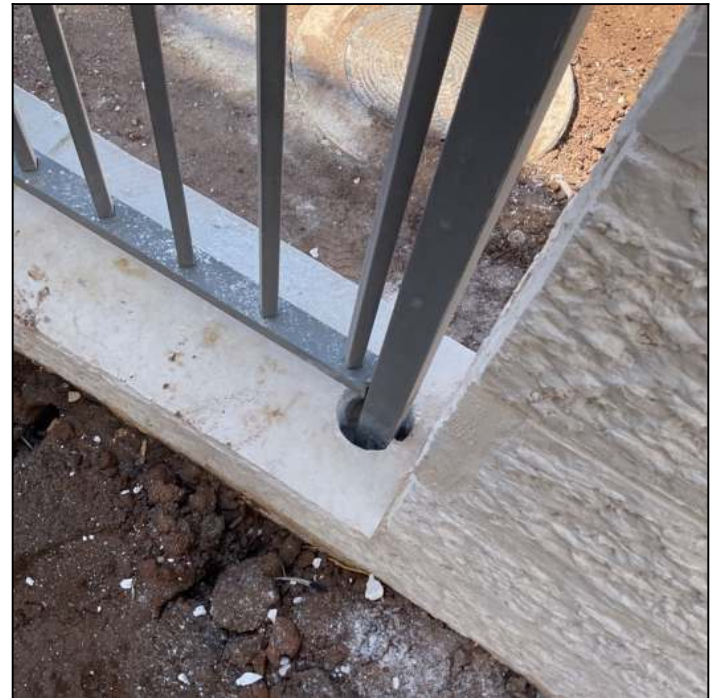
1.13 ממצא	המעקה אינו מחוזק היטב.
מיקום	חצר
המלצה	נדרש לחזק באופן מקצועי ולקבל אישור מעבדה לחוזק המעקה בהתאם לתקן.
תקן	[זאת בהתאם לתקן 1142 - מעקים ומסעדים, סעיף 10.3 - בדיקת העמסה]
הערכת עלות	1,500 ש"ח (מחיר ליחידה: 1,500 ש"ח, כמות: 1 קומפ')

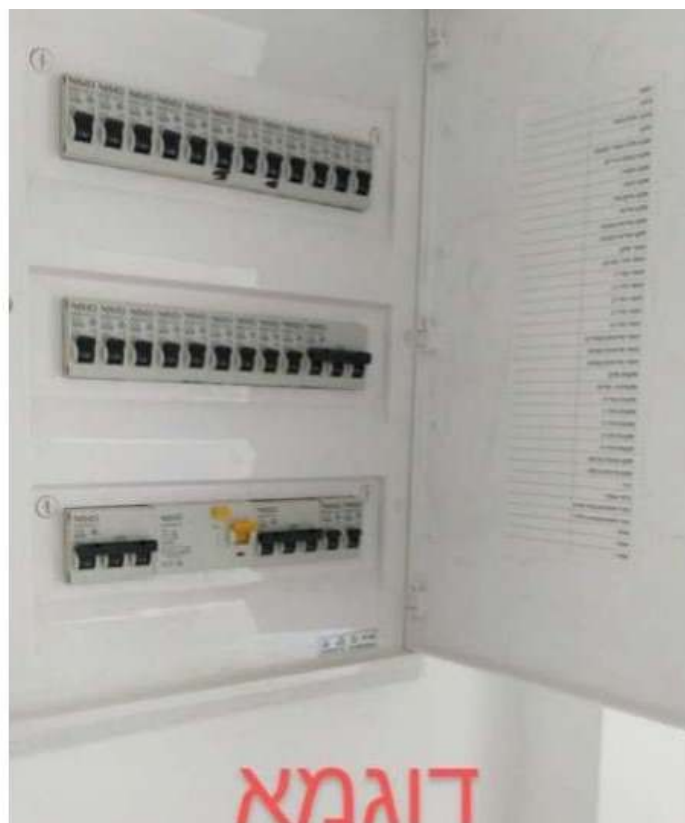
2.2 ממצא

לוח החשמל במבואה לדירה מורכב בסטייה
בנוסף מסגרות לוח חשמל לא מחוברת כנדרש לקיר

מבואת כניסה

נדרש לפרק ולהרכיב ללא סטיות.

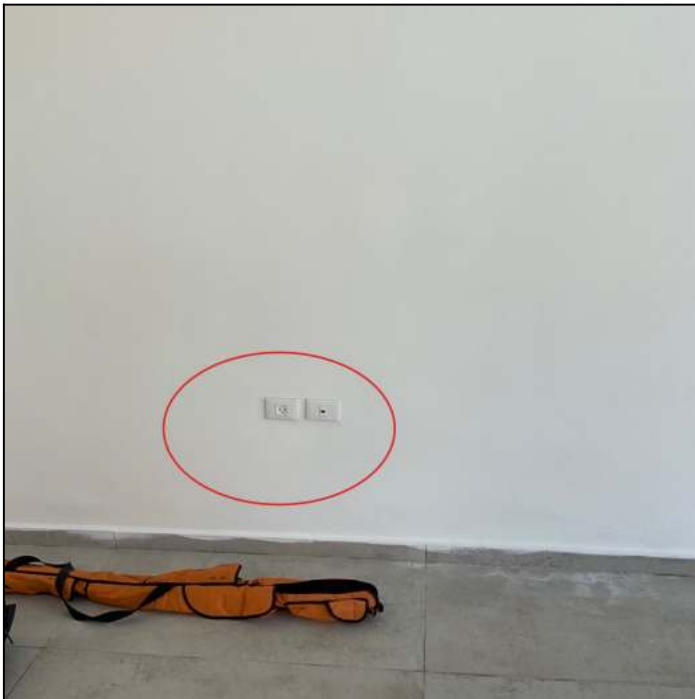
סלון

מפסק / שקע לא מפולס	2.5 ממצא
אזורים שונים	מיקום
נדרש להתקינו בצורה מקצועית	המלצה
800 ש"ח (מחיר ליחידה: 800 ש"ח, כמות: 1 קומפ')	הערכת עלות

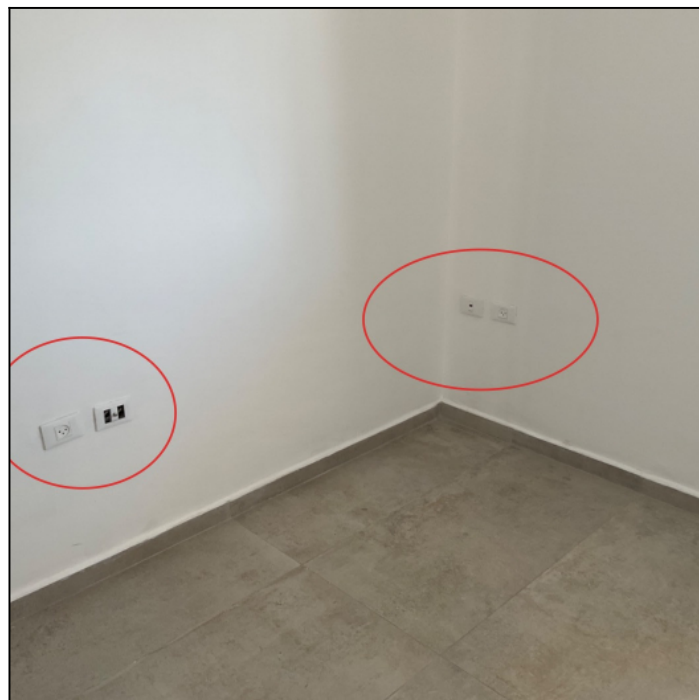
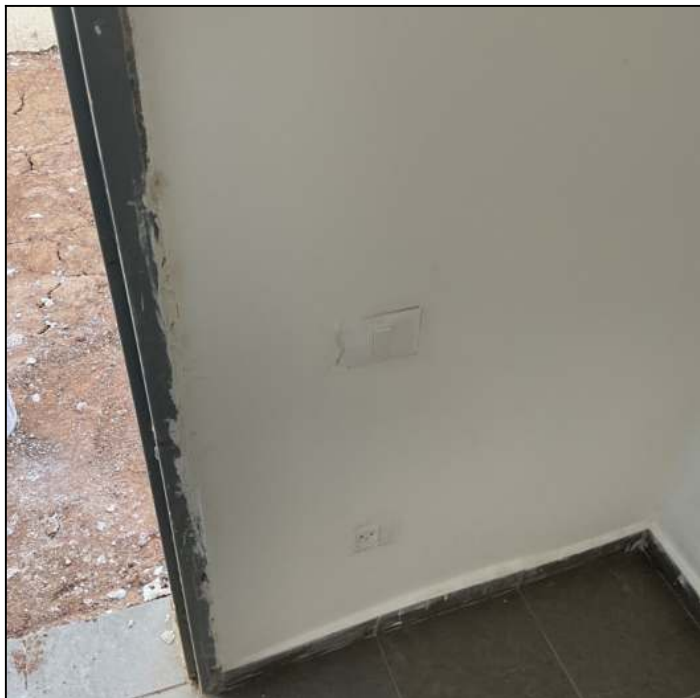
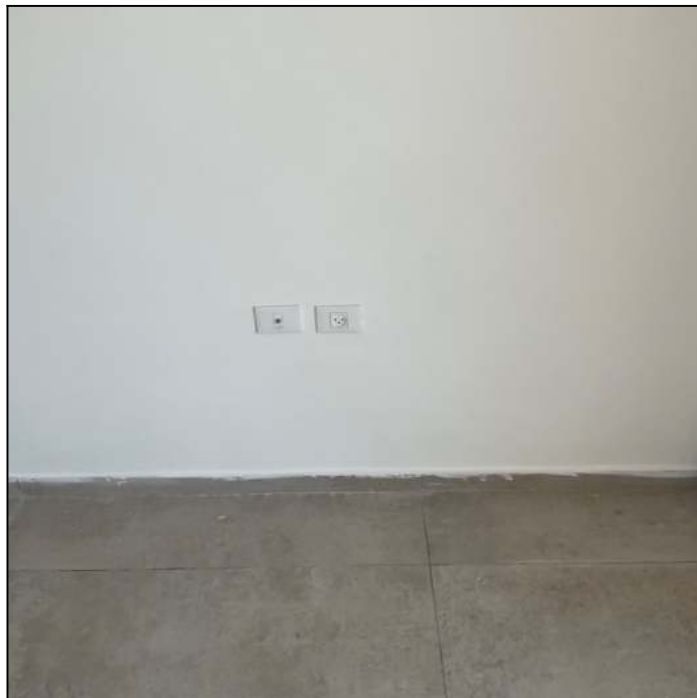
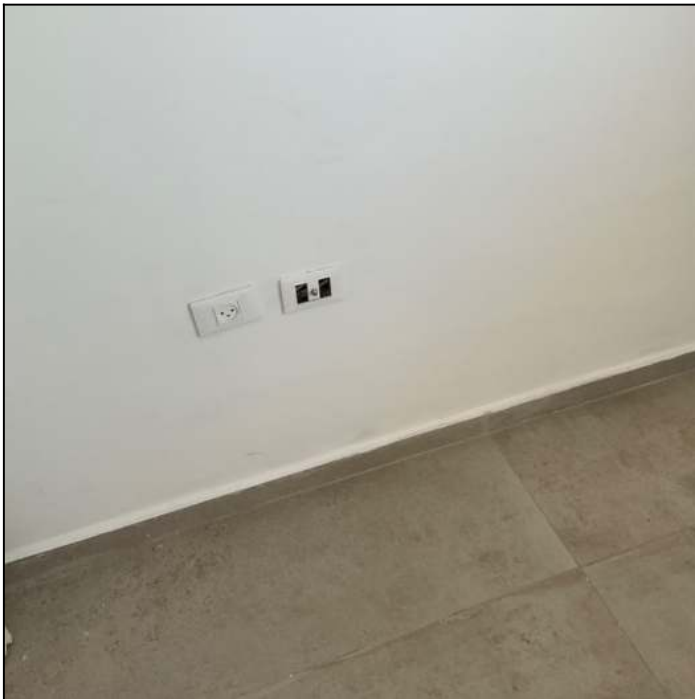
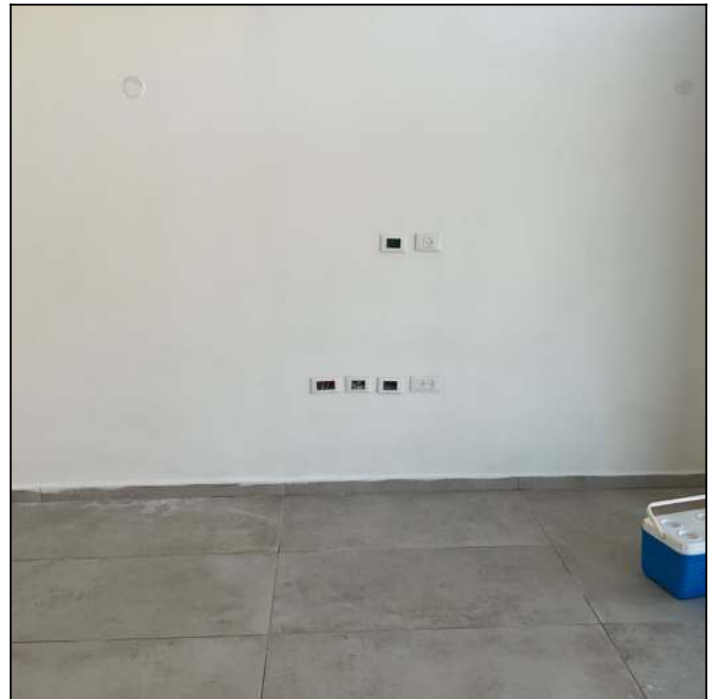
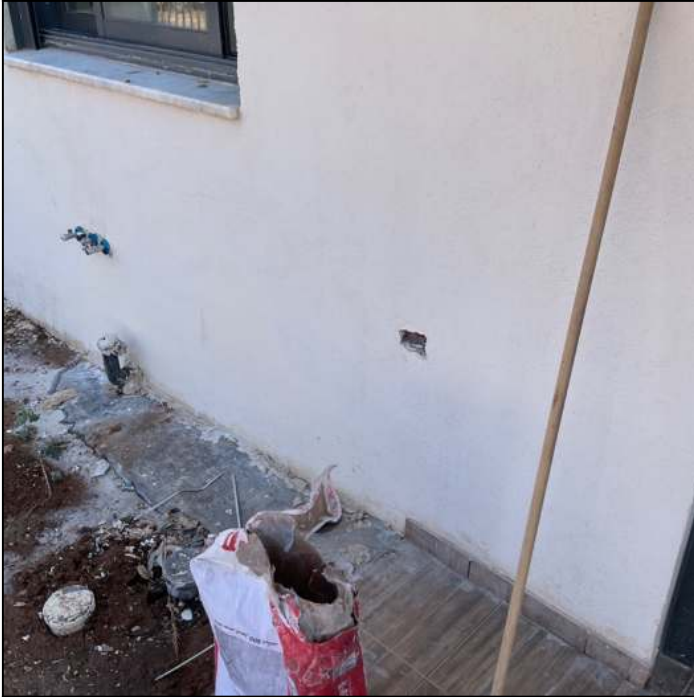
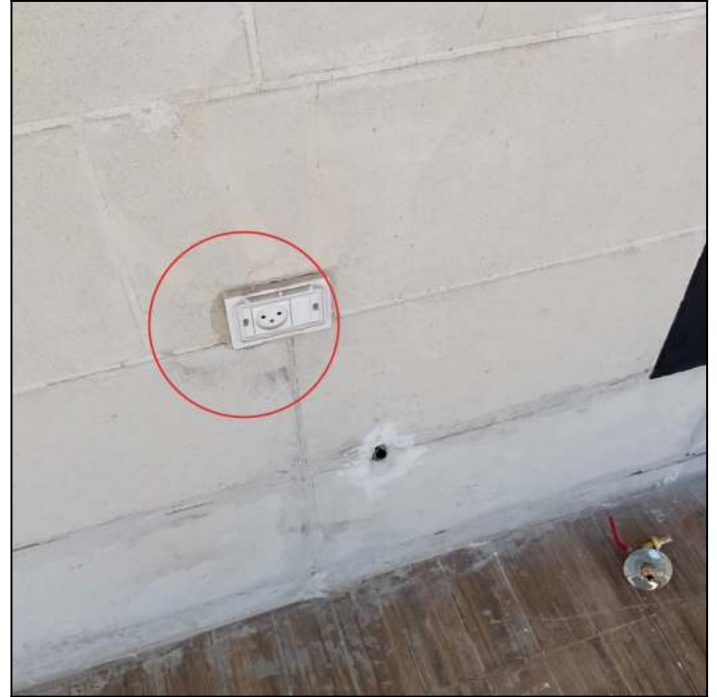
2.6 ממצא	חסר אביזרי קצה בנק' החשמל.
מיקום	אזורים שונים
המלצה	נדרש להשלים.
הערכת עלות	600 ש"ח (מחיר ליחידה: 600 ש"ח, כמות: 1 קומפ')

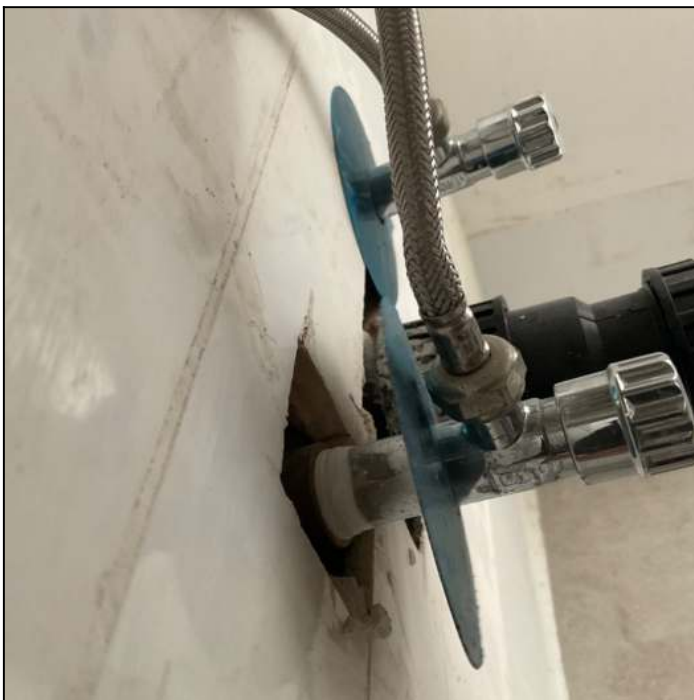
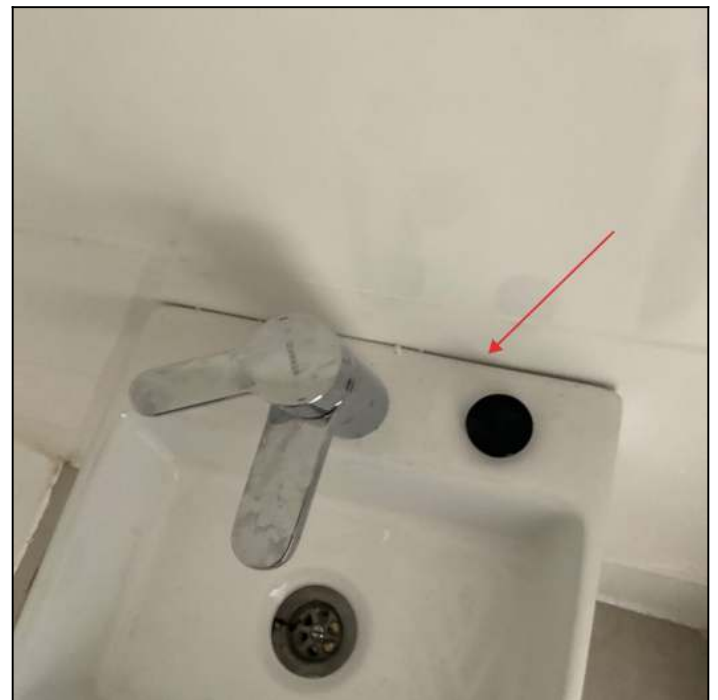
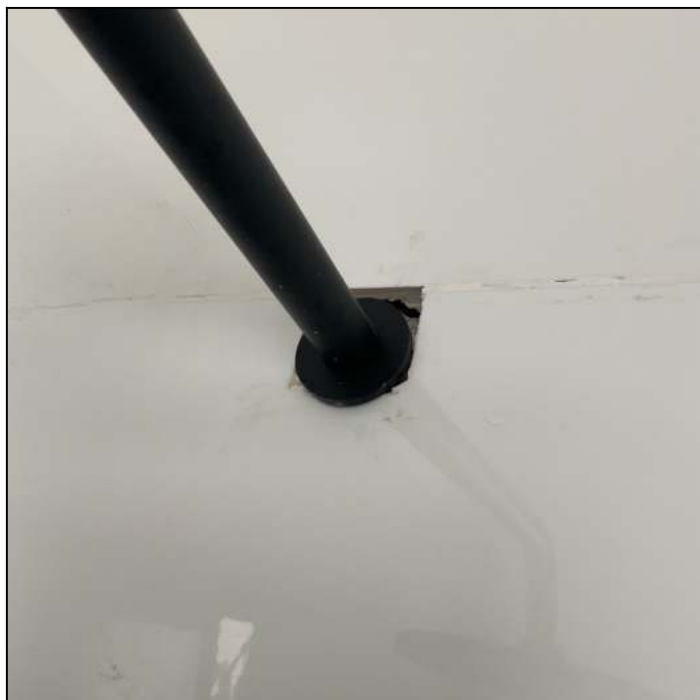
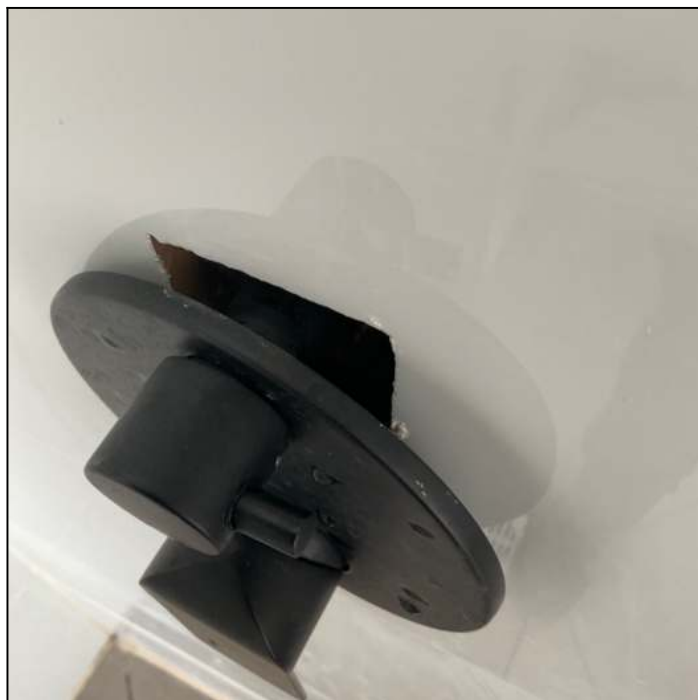
<p>3.1 ממצא איטום חסר סביב ברזי ניל ונקודת ניקוז דלוחין בקיר. סביב אסלה סביב כיור רחצה</p>
	<p>מיקום חדר רחצה הורים</p>
	<p>המלצה יש להשלים איטום הפתחים בחומר דוחה עובש וקיבוע אביזרי אינסטלציה לקיר, באופן מקצועי ואסתטי, למניעת חדירת מים.</p>
	<p>תקן זאת בהתאם לתקן 1205 חלק 3 - מתקני תברואה: קבועות שרברבות ואבזריהן - סעיף 3.1 כללי: "במקרים בהם הקבועה נוגעת בקיר או ברצפה, שטחי המגע האלה יהיו אטימי מים.</p>
	<p>הערכת עלות 600 ש"ח (מחיר ליחידה: 600 ש"ח, כמות: 1 קומפ')</p>

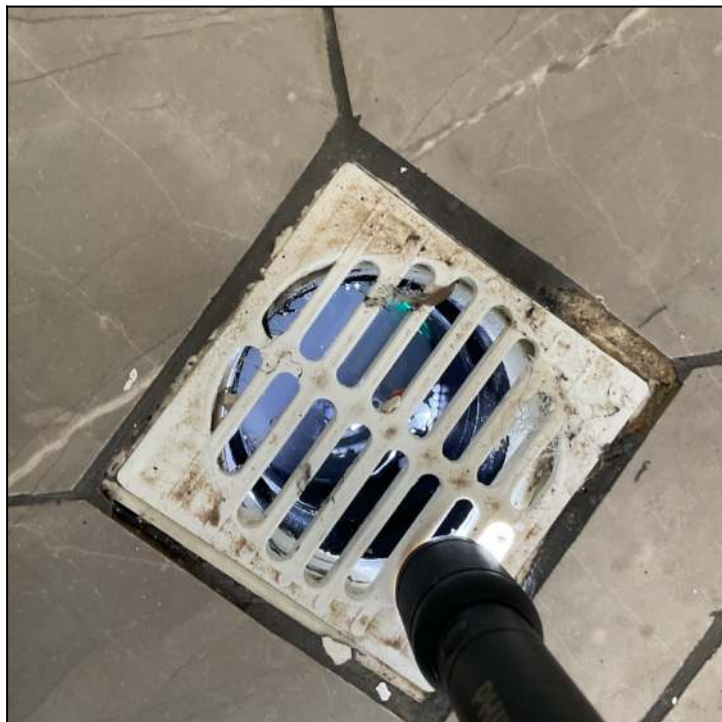
רחצה הורים

<p>3.2 ממצא נקודת ביקורת אינה בעלת מחסום ריחות.</p>
	<p>מיקום חדר רחצה הורים</p>
	<p>המלצה יש להתקין מחסום ריחות תקני.</p>
<p>תקן</p>	<p>זאת בהתאם לתקן 71253 חלק 1 - מחסומים ומאספים למבנים: מחסומי רצפה בעלי חתם מים של 50 מ"מ לפחות (ראה ציור מטה סעיף 4), סעיף 3.12 מחסום: חלק נשלף או אינטגרלי של הגוף המונע, באמצעות אטם מים, מעבר של אוויר רע מהגוף יציאה לכניסה. בהתאם לתקן 1205 חלק 0 סעיף 1.3.37 "מחסום ריח" - אבזר שבו כלואים מים באופן קבוע בין הכניסה והיציאה של הצינור, באופן שמתאפשרת זרימת נוזלים במורד הצינור ונמנעת כניסת אוויר וריחות במעלה הצינור זאת בניגוד להנחיות לתכנון מערכות תברואה (הל"ת), סעיף 1.6.1.3: "לא תחובר קבועה למערכת הנקזים אלא אם צויידה במחסום בעל חתם מים לפי דרישות סעיף 2.3". קבועה מוגדרת בהל"ת: "כלי קיבול ומכשירים המחוברים להספקת מים והמקבלים לתוכם או מזרימים מתוכם נוזלים או פסולת המוסעת ע"י נוזלים, המועברים או שאינם מועברים אל מערכת הביבים שאליה מחוברות הקבועות באופן ישיר או עקיף". סעיף 1.1.4.34: מחסום הוא אביזר או מכשיר מתוכנן ובנוי בצורה שיש בו חתם נוזלי המונע מעבר חוזר של גזים או ריחות וחדירת חרקים, רמשים, מכרסמים וכו', מבלי להפריע במידה ניכרת את זרימת השפכים והדלוחים דרכו. ישנם מינים שונים של מחסומים במתאים למטרות שימושם.</p>

<p>הערכת עלות 400₪ (מחיר ליחידה: 400₪, כמות: 1 קומפ')</p>
	<p>הערה להלן תמונה שיכולה להוות דוגמה לכוונת כללי המקצוע ו/או התקנים הנותן עדות לדוגמא (יכולות להיות דוגמאות טובות נוספות אחרות מעבר לתמונה זו):</p>

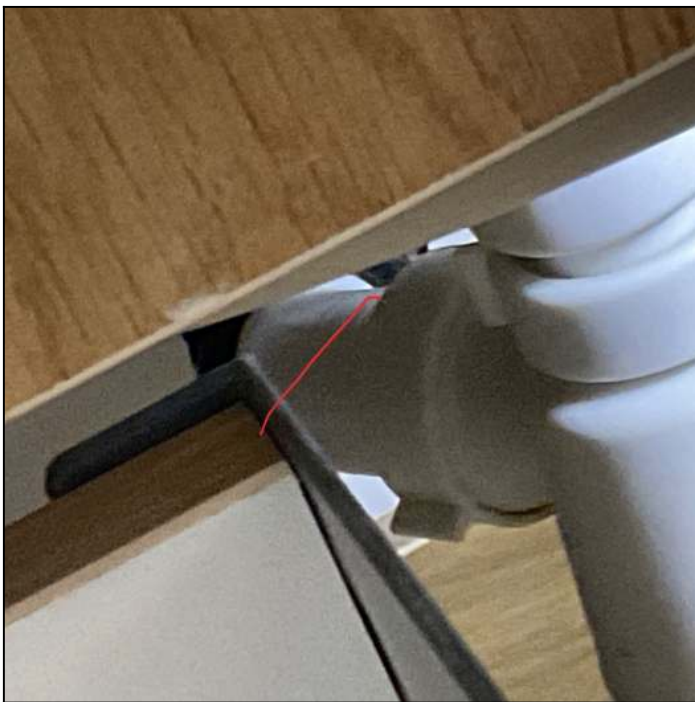
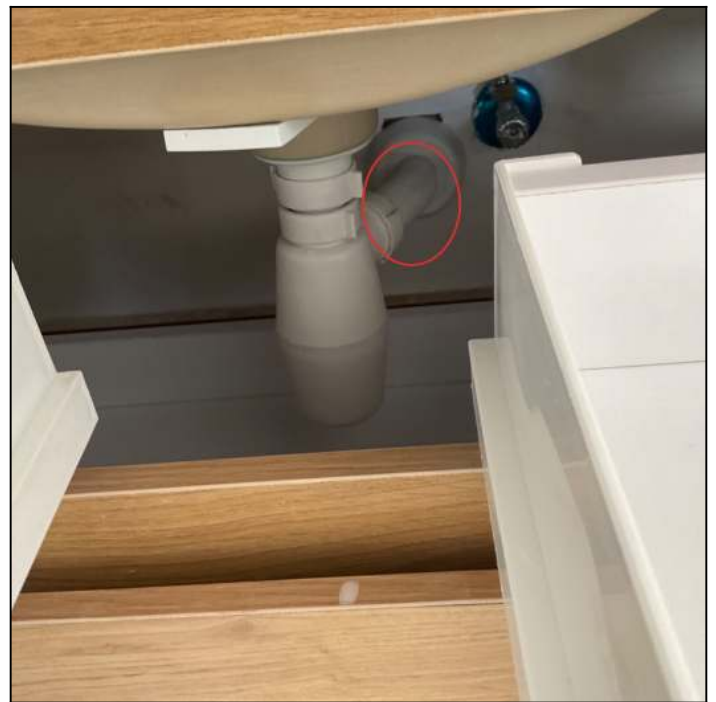
3.3 ממצא בוצע צינור לא קשיח מתחת לכיור.
	מיקום חדרי רחצה
	המלצה נדרש לבצע מערכת ניקוז תקינה מצנרת קשיחה.
	תקן [נדרש לבצע בהתאם לתקן 1205 חלק 2 טבלה 1]. להלן תמונה שיכולה להוות דוגמה לכוונת כללי המקצוע ו/או התקנים הנותן עדות לדוגמא (יכולות להיות דוגמאות טובות נוספות אחרות מעבר לתמונה זו):
	הערכת עלות 800 ש"ח (מחיר ליחידה: 400 ש"ח, כמות: 2 יח')

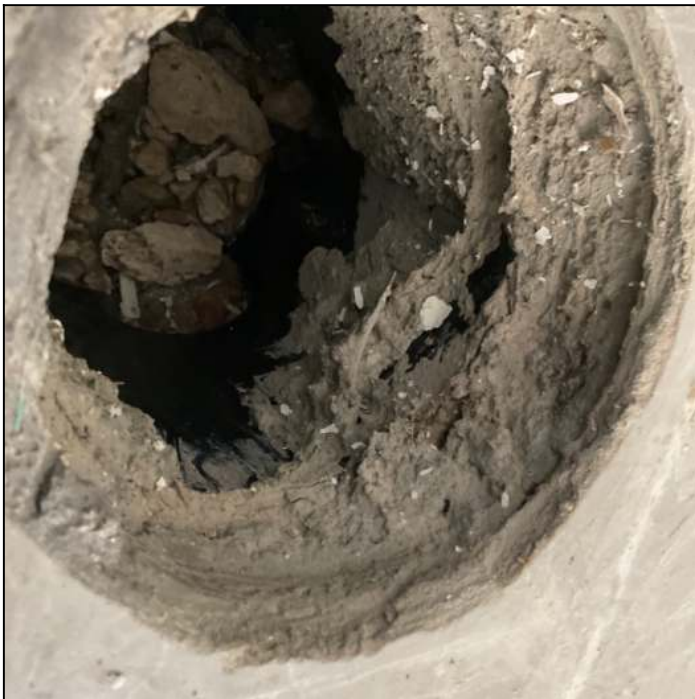
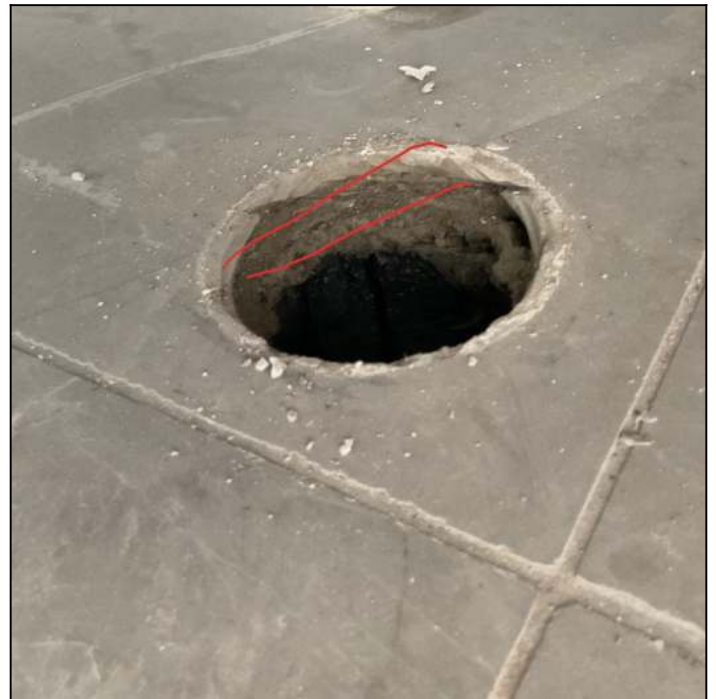
3.4 ממצא קופסת ביקורת אינה מסתיימת במפלס הריצוף
	מיקום חדר רחצה כללי
	המלצה נדרש להתקין בצורה מקצועית ותקינה ולבצע איטום תקין בסיום ההתקנה, בהתאם להגדרות התקן.
	תקן זאת בהתאם לתקן 71253 חלק 1 - מחסומים ומאספים למבנים: מחסומי רצפה בעלי חתם מים של 50 מ"מ לפחות, סעיף 3.1 - מונחים והגדרות/מחסום רצפה - התאמה פריקה שבראשה סורג או כיסוי המסוגלים להתקין בגובה הקרקע או הרצפה, מיועד לקבל שפכים דרך פתחים בסורג ו/או מכניסות צדדיות ו/או תעלות המחוברות לגוף הערוץ ולנקז את מי השפכים דרך השקע. ראה ציור 1 - סוגים של מחסומי רצפה הגדרה 3.6 - מאריך (extension) - רכיב המשמש להתאמת גובה של סורג או כיסוי מעל הגוף.
	הערכת עלות 800ש"ח (מחיר ליחידה: 400ש"ח, כמות: 2 יח')

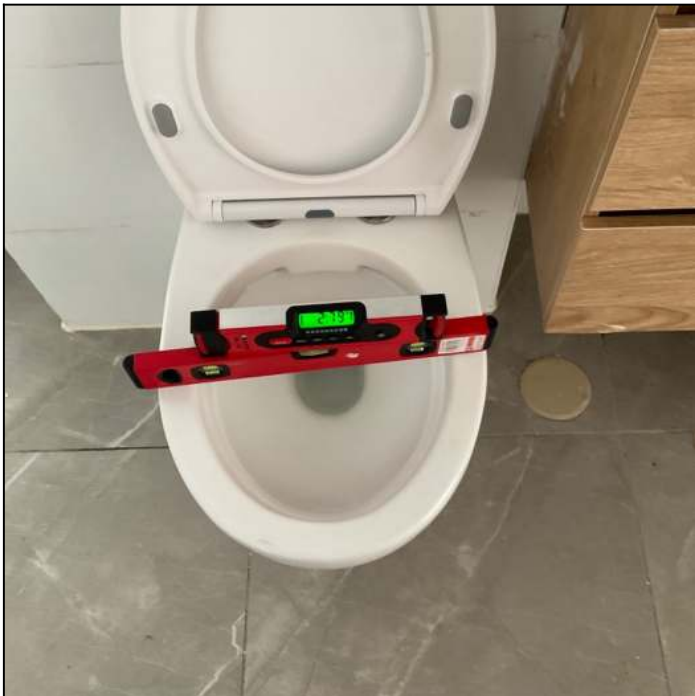
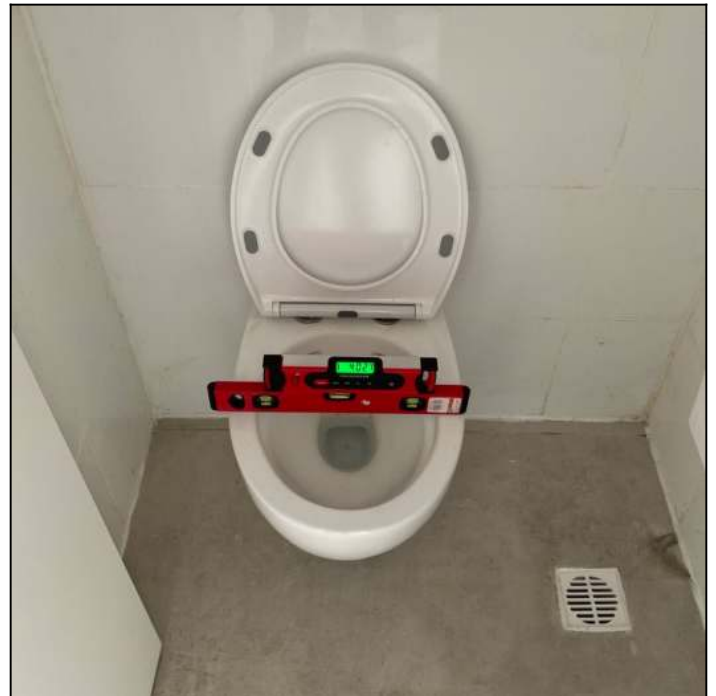
אסלה תלויה לא מפולסת ולא ישרה.	3.6 ממצא
חדרי רחצה	מיקום
יש לתקן/ לפלס בצורה מקצועית.	המלצה
800 ש"ח (מחיר ליחידה: 400 ש"ח, כמות: 2 יח')	הערכת עלות

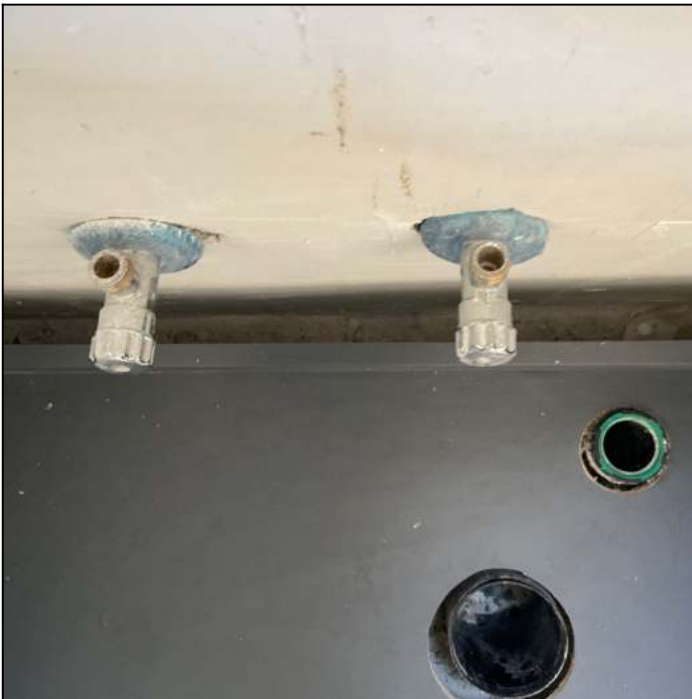
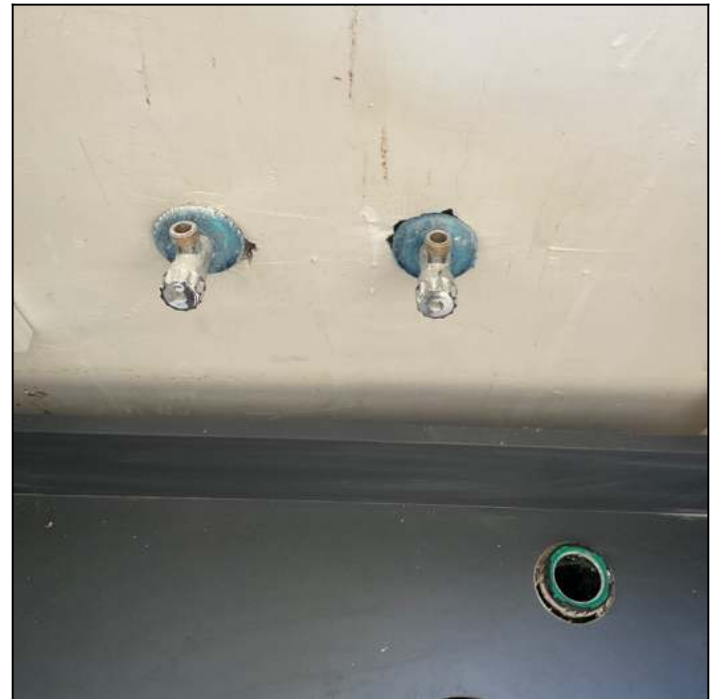
ברזי ניל מטבח מורכבים עקום ולא יהיה ניתן לחבר בקלות את הברז מטבח	3.7 ממצא
מטבח	מיקום
נדרש להרכיב בצורה מקצועית וישרה	המלצה
500 ש"ח (מחיר ליחידה: 500 ש"ח, כמות: 1 קומפ')	הערכת עלות

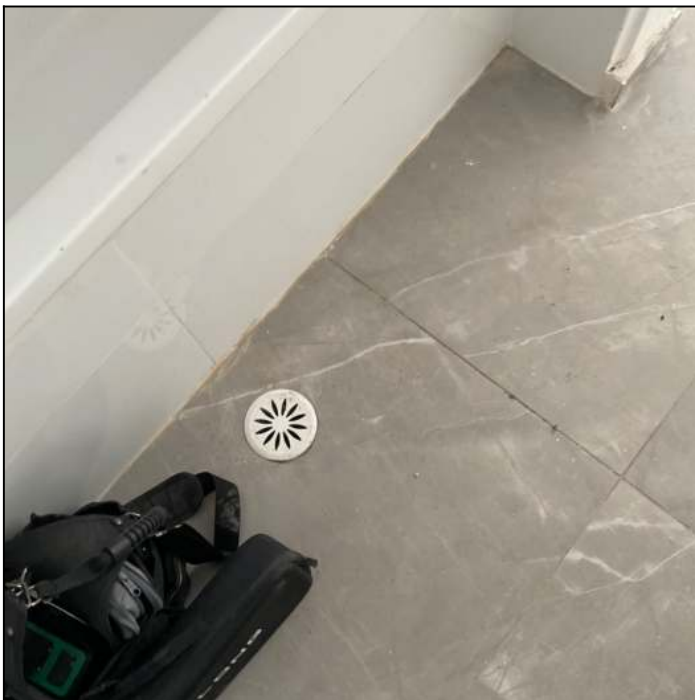
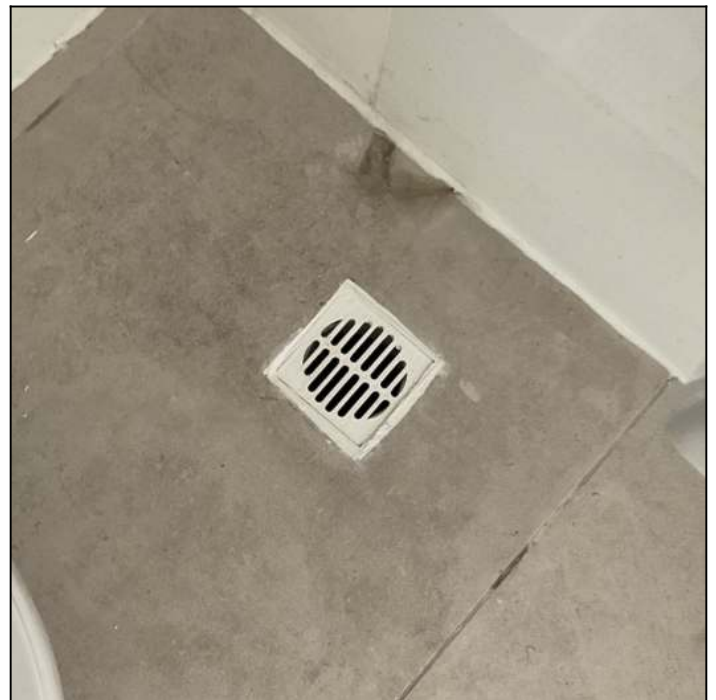
3.8 ממצא	הותקן מכסה רשת במקום מכסה אטום למניעת ריחות
מיקום	חדרי רחצה
המלצה	נדרש להשלים
תקן	להלן תמונה שיכולה להוות דוגמה לכוונת כללי המקצוע ו/או התקנים הנותן עדות לדוגמא (יכולות להיות דוגמאות טובות נוספות אחרות מעבר לתמונה זו):
הערכת עלות	300 ש"ח (מחיר ליחידה: 300 ש"ח, כמות: 1 קומפ')

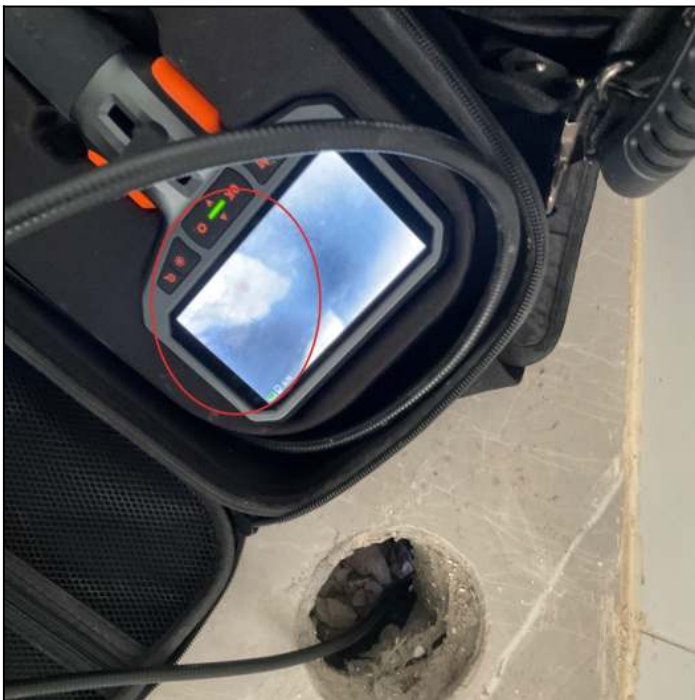
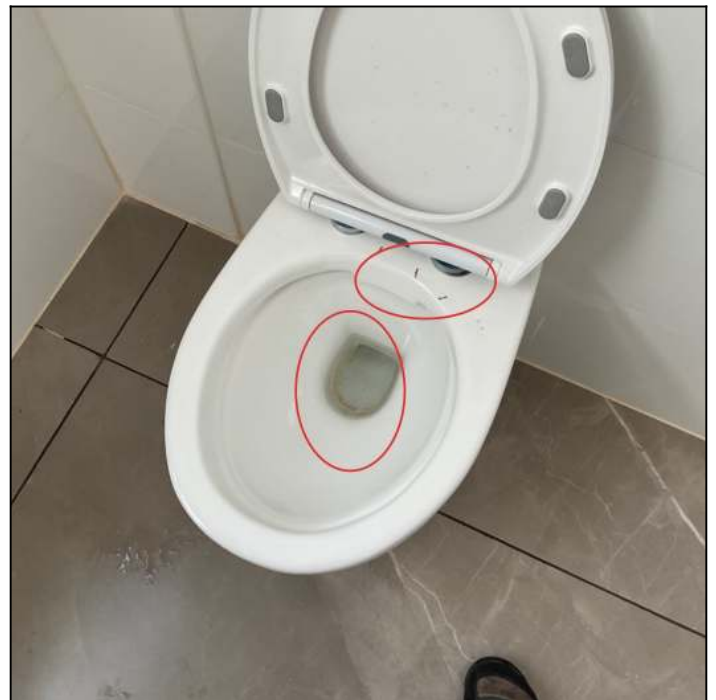
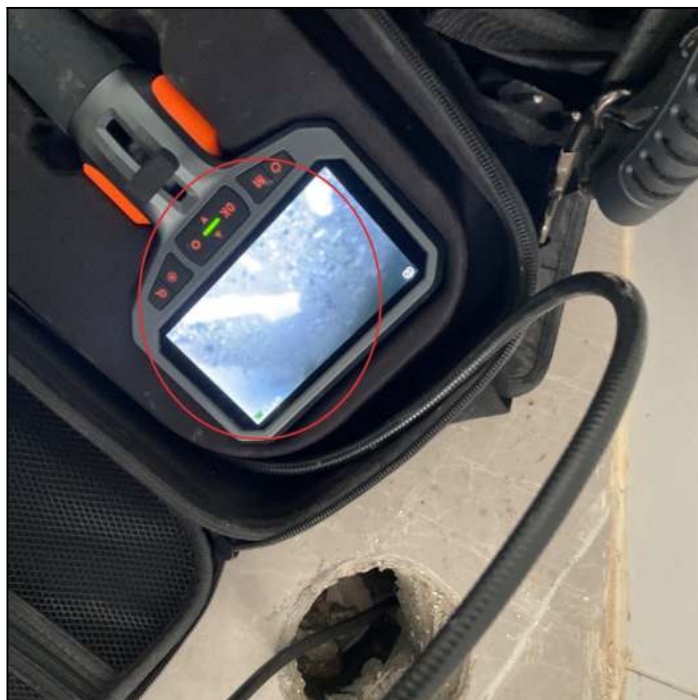
3.10 ממצא	קיימים שיירי צבע ופסולת במתקנים תברואים (אסלה/כיור/אמבטיה)
מיקום	חדרי רחצה
המלצה	נדרש לנקות באופן ייסודי ולבצע שטיפה של קווי הניקוז
תקן	זאת בהתאם לתקן 1922 חלק 1 מערכות צבע בבניינים: דירוש כלליות - סעיף 2.1.1 - " ... אין להשתמש במתקן תברואי של הבניין לשם רחיצת מברשות וכדומה מחומרי צביעה וחומרי עזר, או לסילוק פסולת."
הערכת עלות	1,000 ש"ח (מחיר ליחידה: 1,000 ש"ח, כמות: 1 קומפ')

רחצה כללי, פסולת בתוך התוואי של הצינור עד לחיבור אמבטיה

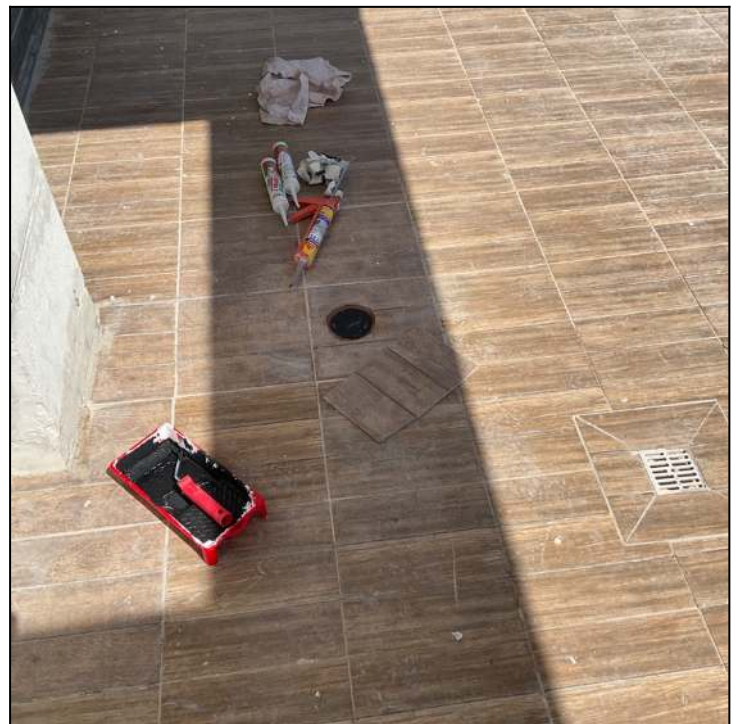
מיקום מרפסת שמש

3.11 ממצא בוצע פתח ביקורת בריצוף מרפסת שלא ברור למה

המלצה נדרש להיוועץ עם יועץ האינסטלציה של הפרויקט

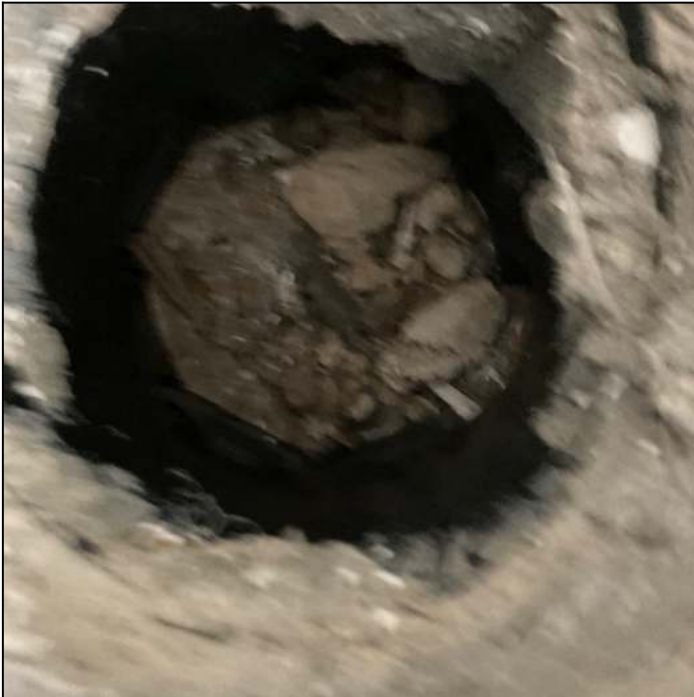
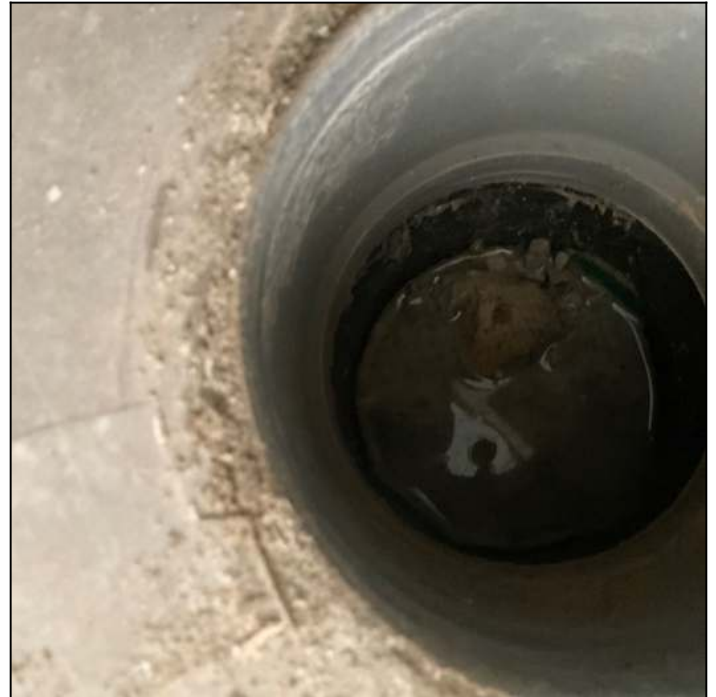
3.13 ממצא	קופסת ביקורת עם שיירי פסולת/חומרי בניין.
מיקום	חדר רחצה כללי
המלצה	יש לנקות משיירי פסולת/חומרי בניין ולשטוף את הקווים באופן מקצועי.
הערכת עלות	300 ש"ח (מחיר ליחידה: 300 ש"ח, כמות: 1 קומפ')
