תאריך: 25.9.2024

הנדון: הנכס

ליקויי בנייה

חוות דעת מקצועית

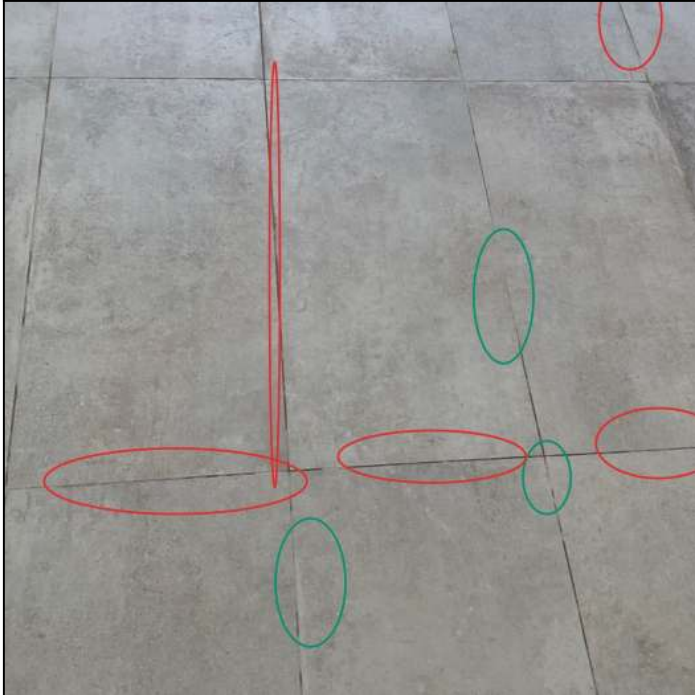
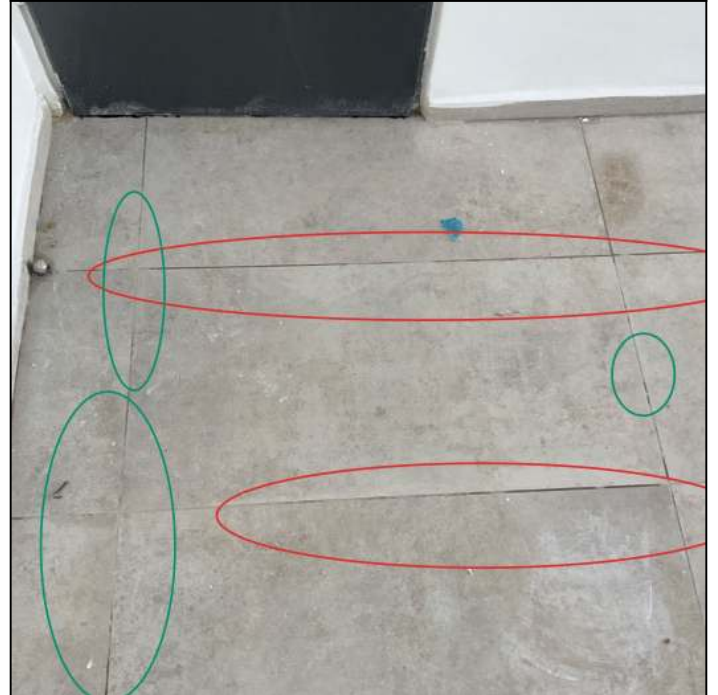
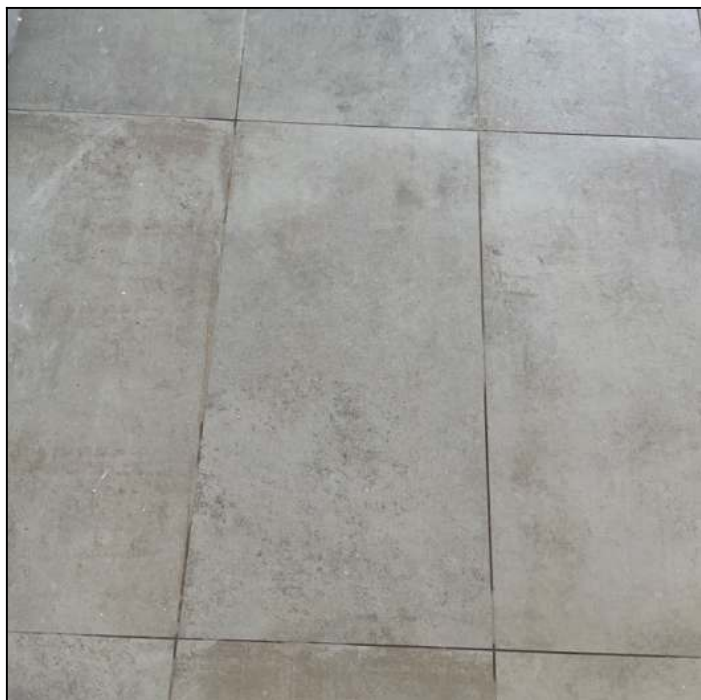
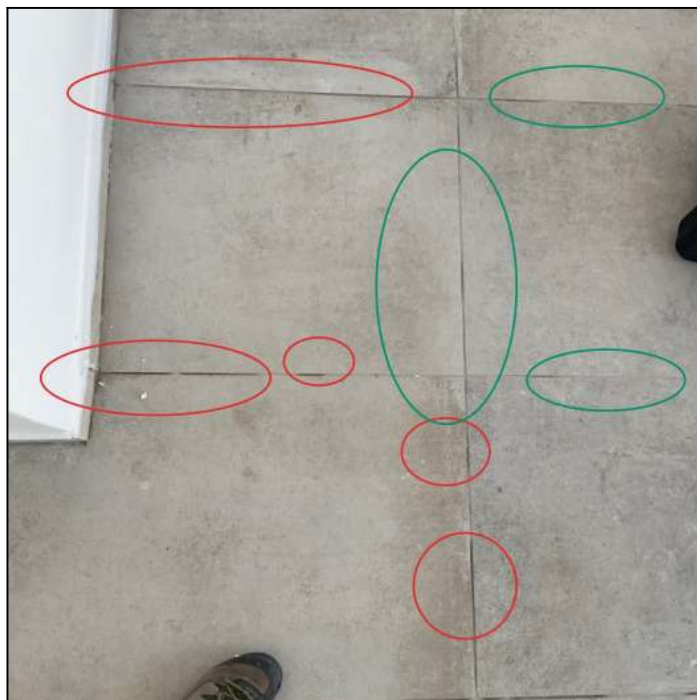
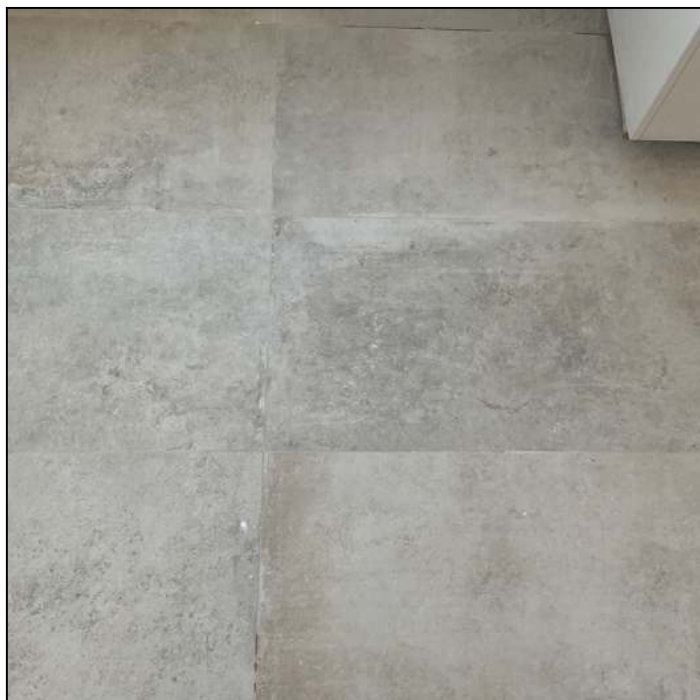
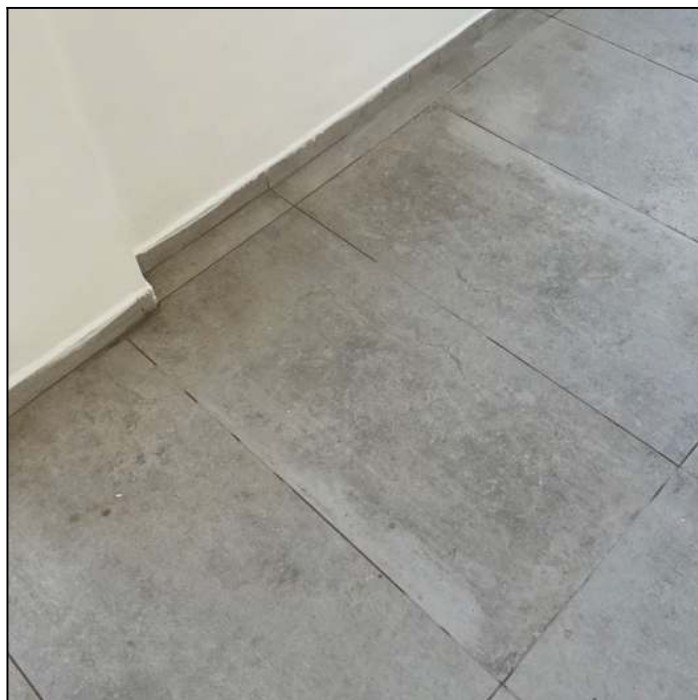
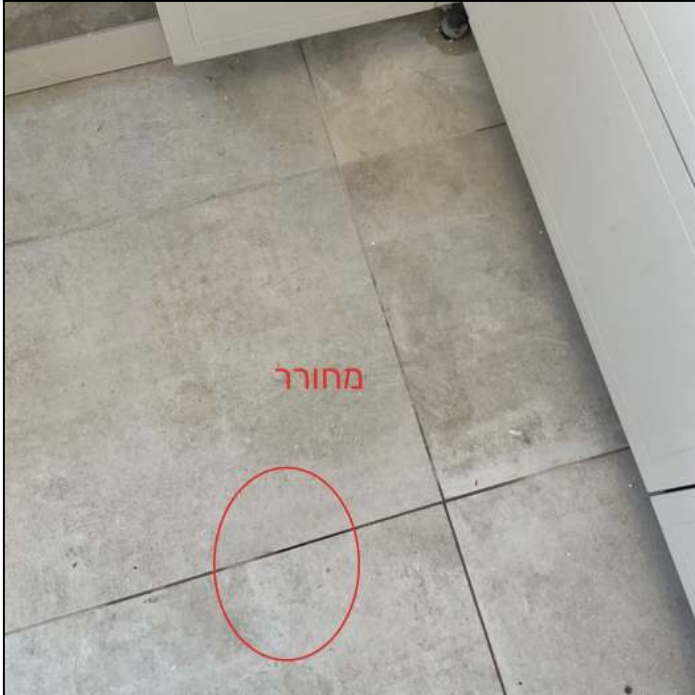
<p>4.1 ממצא גימור לא אחיד, מחורר ובגוונים שונים של מלט ("רובה") במישקים בריצוף.</p>
	<p>מיקום אזורים שונים</p>
	<p>המלצה</p> <p>נדרש לחרוץ רובה קיימת באמצעות סכין מיוחדת המיועדת לכך ולבצע מילוי מחדש תוך הקפדה על גוון רובה אחיד, לנקות מישקים ולמלא מחדש בצורה מקצועית ואחידה. הסיבות לגוונים שונים ברובה יכולים לנבוע מרובה בגוון אחד שעולה על הגוון האחר באזורים בהם יש לבצע רובה בגוון ספציפי ו/או רובה מלאה בפולימרים ו/או צמנטים כתוצאה מיישום לקוי ולא מקצועי. רובה מחוררת נראית כאשר בוצע הרובה בצורה לא אחידה כאשר מתקיימת חוסר רציפות וקיימים אזורים לאורך אותה הפוגה (מישק) שחסר רובה. מדוע חשוב לבצע את התיקונים הנ"ל ולטפל בליקויים אלו: 1. אריחים - כאשר מים חוזרים למישקים סביב אריחים בהם אין רובה המים עלולים לערער את יחס הצמנט והמים במערכת הפולימר המחזיקה את האריח, יתרה מכך מכיוון שיש חוסר ברובה האריח עלול לזוז ואף להתנתק זאת בעקבות הוויברציות שהאריח מקבל. 2. מים עלולים לחדור במהלך ניקיון/תחזוקת הנכס אל מערכות התשתית של הדירה ולגרור לנזקים, נזקים אלו לא תמיד מופיעים בן יום אלה מתגלים לאחר תקופה והנם נזקים מתמשכים. 3. אסתטיקה (במיוחד כאשר מדובר בגוונים שונים). המלצה ליישום מקצועי של הרובע במהלך התיקון: 1. יש לחרוץ את המישקים ולנקותם משאריות דבק משלב יישום הריצוף ולאחר מכן שאיבה של הלכלוך שנוצר מהחריצה. 2. לאחר השאיבה יש להעביר סמרטוט לח במישקים. 3. הכנת הרובה להשמה בצורה נכונה בהתאם להוראות. 4. מילוי המישקים באמצעות מאלדג' גומי ובסיום העברת ספוג לח לקבלת רובה חלקה ומקצועית.</p>

<p>תקן</p> <p>[זאת בניגוד למפרט הכללי - סעיף 10034 - לפיו "המישקים ימולאו ב"רובה" חרושתית. אם לא צוינה דרישה אחרת גוון ה"רובה" יהיה כגון האריחים" ובניגוד לת"י 1555 חלק 3 סעיף 3.1 לפיו נדרש שמילוי המישקים יתאים לגוון שהוזמן ונדרש לבצע אותו בצורה אחידה וללא חללים. ובניגוד לסעיף 2.1.9.1 לפיו נדרש שהרובה למישקים רגילים תתאים לרשום בת"י 1661.1 בהתאם לייעוד ולתנאי השירות, כאשר הגוון של הרובה נדרש שיתאים לדרישות של המתכנן. ובניגוד לת"י 1555 חלק 3 סעיף 2.2.11 לפיו נדרש להזמין חומרי מילוי למישקים מאצווה אחת וזאת כדי שהגוון יהא אחיד]. להלן תמונה שיכולה להוות דוגמה לכוונת כללי המקצוע ו/או התקנים הנותן עדות לדוגמא (יכולות להיות דוגמאות טובות נוספות אחרות מעבר לתמונה זו):</p>
	<p>הערכת עלות 1,200 ש"ח (מחיר ליחידה: 1,200 ש"ח, כמות: 1 קומפ')</p>
	<p>הערה סלון, מטבח ומסדרון תומחר בסעיף נפרד</p>

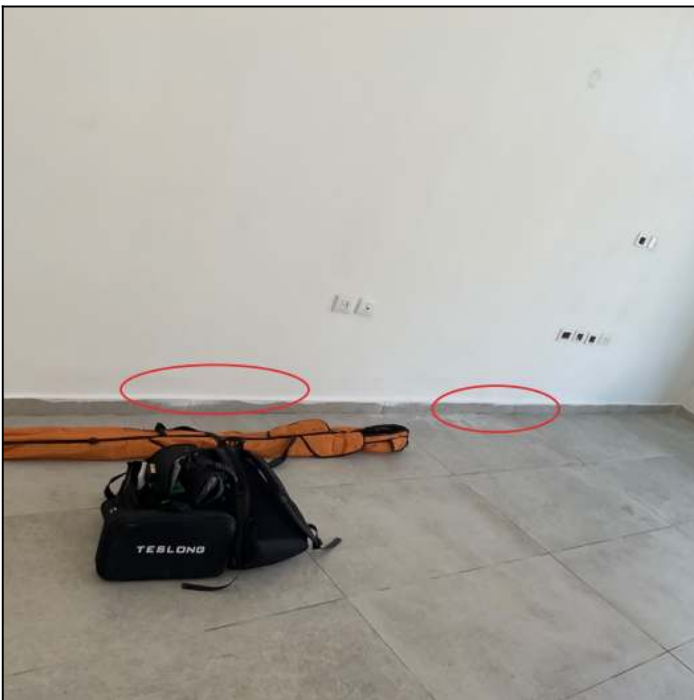
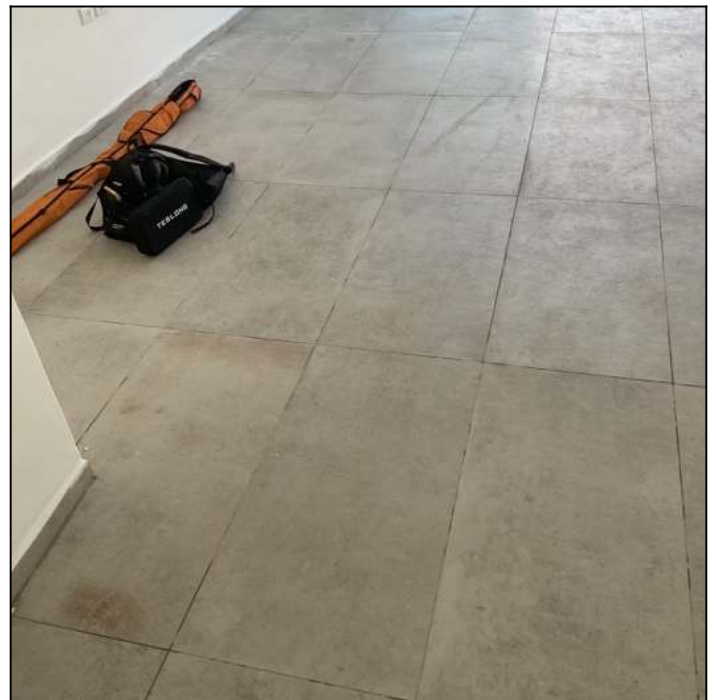
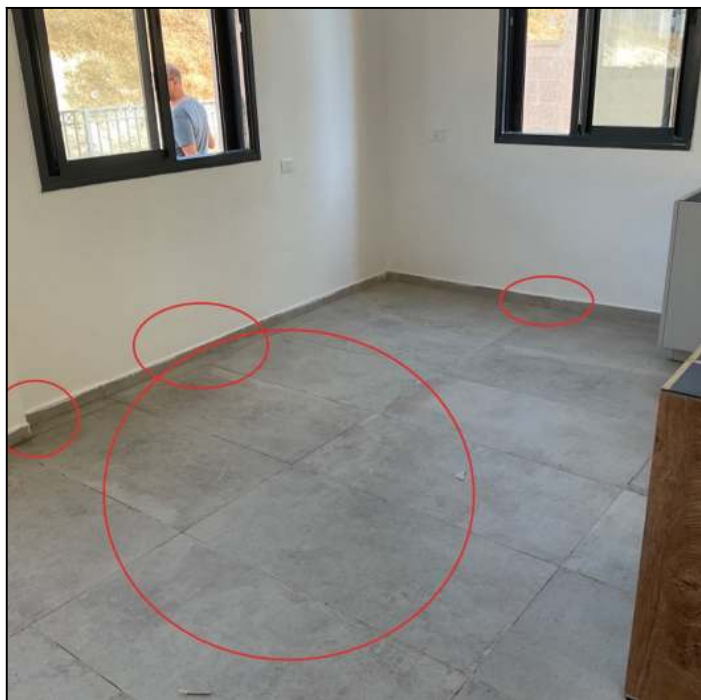
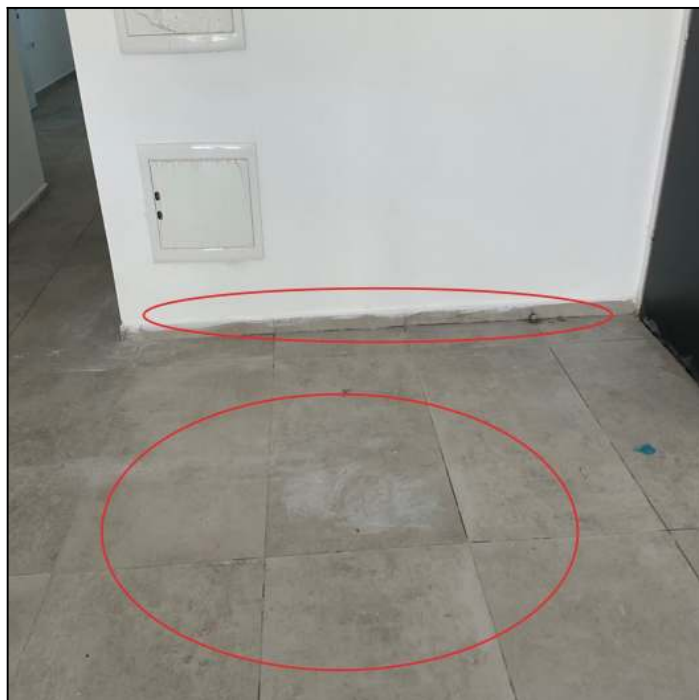
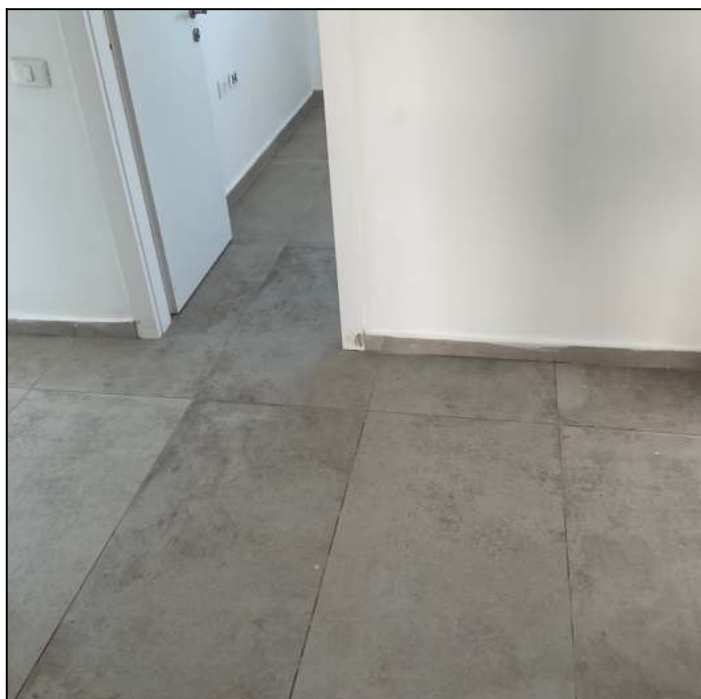
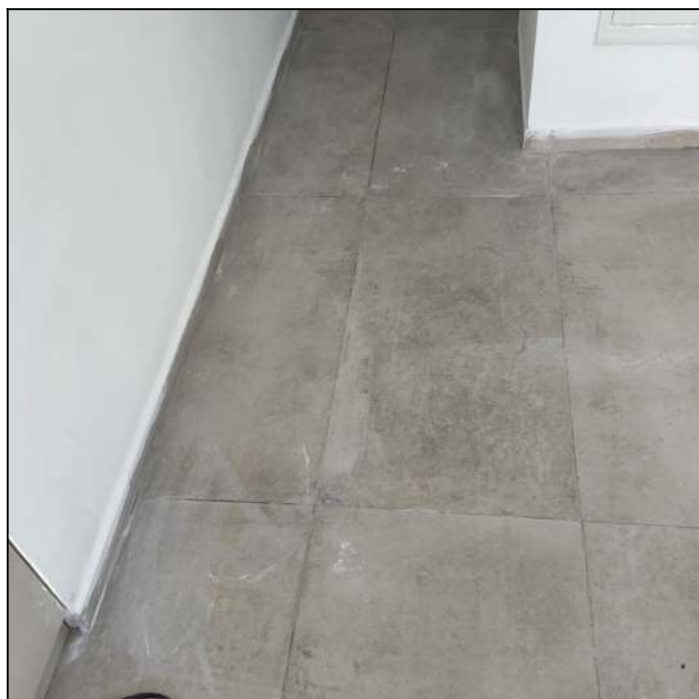
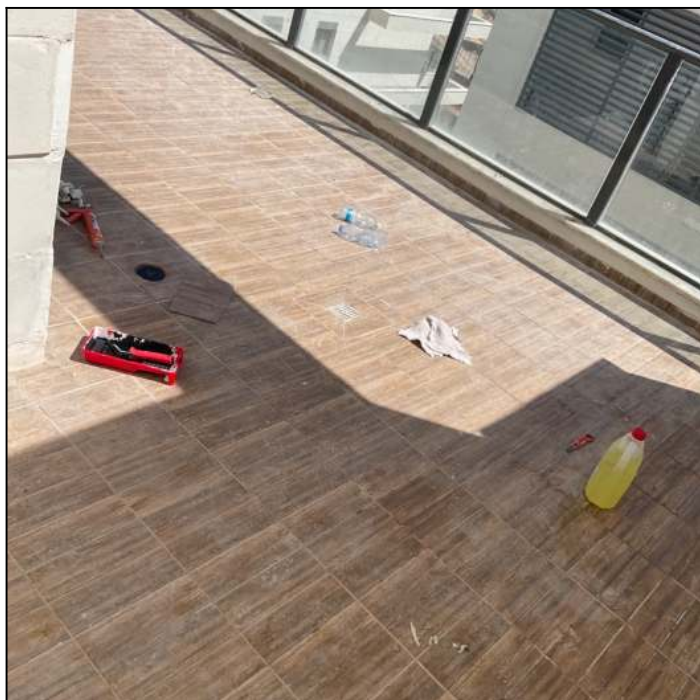
4.2 ממצא	הרצפה ללא ניקיון.
מיקום	כלל הנכס
המלצה	יש לנקות משיירי חומרי בנין.
תקן	[כנדרש בתקן הישראלי 1555 חלק 3 סעיף 5.1.5.2 המחייב בדיקה של משטח הריצוף שהוא אכן נקי וראוי לשימוש (ראה נספח א'). וכן כנדרש בתקן 1555 חלק 3 נספח א 2.]
הערכת עלות	500 ₪ (מחיר ליחידה: 500 ₪, כמות: 1 קומפ')

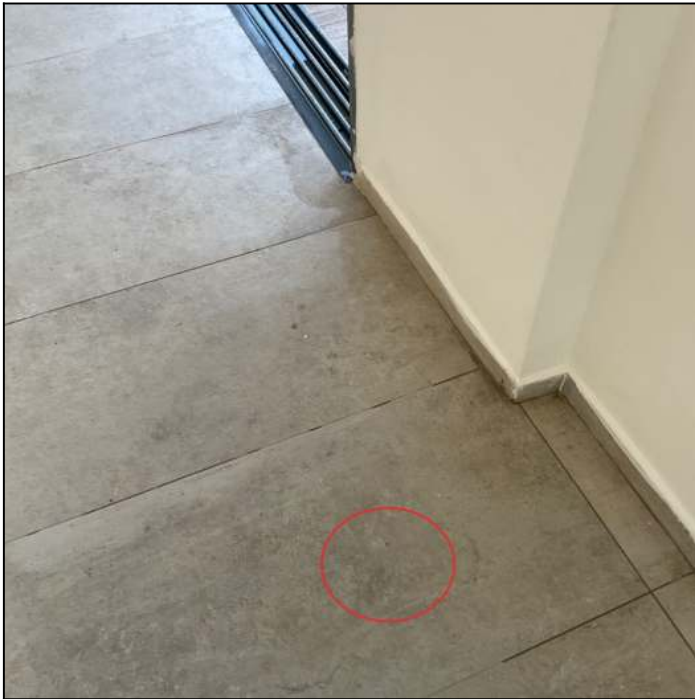
מטבח

4.3 ממצא	פגיעות ופגמים באריחים.
מיקום	אזורים שונים
המלצה	נדרש לפרק ולהחליף האריחים הפגומים.
תקן	[זאת בניגוד לת"י 1555 חלק 3 סעיף 5.1.4.4 - הדורש בדיקת שלמות ונקיות האריחים ופסילה של כל אריח שאינו עומד בדרישות ת"י 314, והחלפת אריחים פגומים או אריחים שנפגעו במהלך העבודות.]
הערכת עלות	1,600 ש"ח (מחיר ליחידה: 1,600 ש"ח, כמות: 1 קומפ')

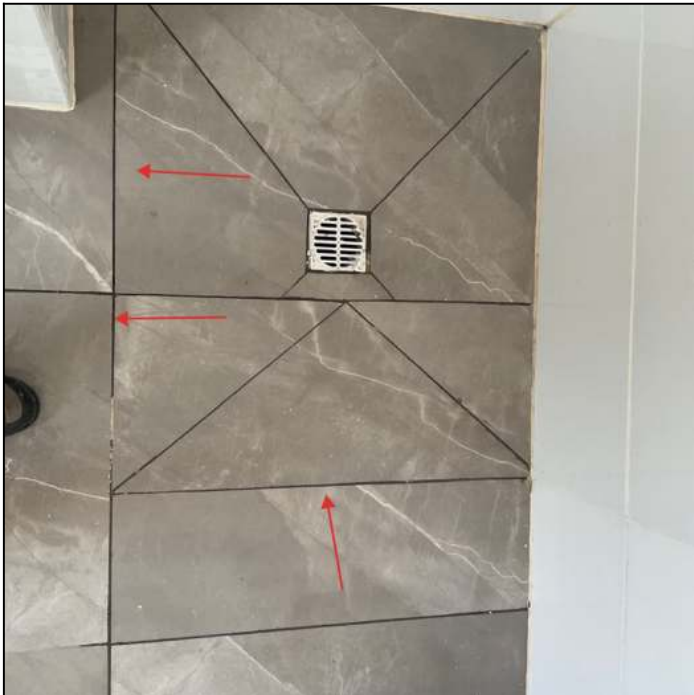
רחצה הורים

4.4 ממצא	הריצוף בוצע ללא פס הפרדה עשוי פליז או אלומיניום כמקובל.
מיקום	אזורים שונים
המלצה	נדרש להשלים פס הפרדה
תקן	[בניגוד למפרט הכללי הבין משרדי לבניה (הספר הכחול), סעיף 100811 לפיו: "המעבר בין שטחים רטובים ויבשים יהיה מודרג ויבוצע לפי התוכניות" ובניגוד למפרט הכללי הבין משרדי לבניה (הספר הכחול), סעיף: 10024 - הדורש כי "אם לא נאמר אחרת, במקומות שיש בהם הפרשי מפלסים, יש לסיים את הריצוף בפס אלומיניום שטוח בחתך מינימלי של 3/30 מ"מ מעוגן היטב".]
הערכת עלות	1,000 ש"ח (מחיר ליחידה: 1,000 ש"ח, כמות: 1 קומפ')
הערה	תמונה מדגמית

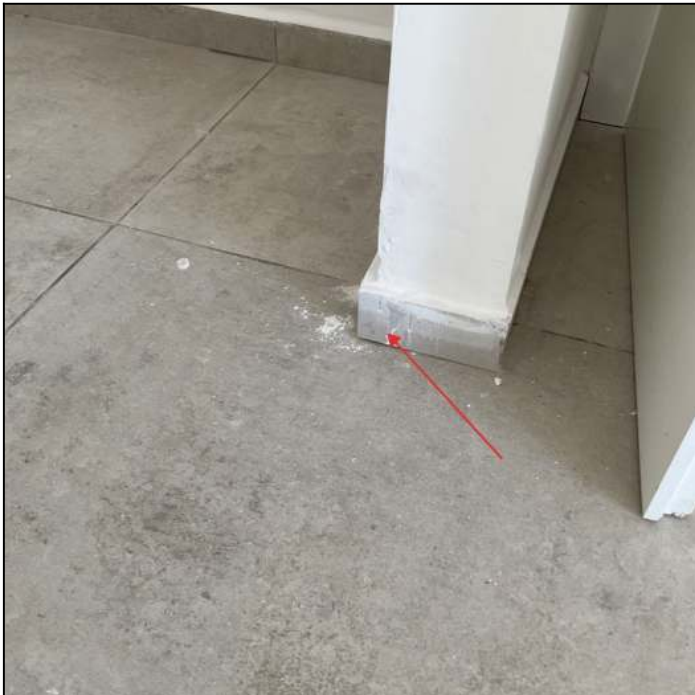
הורים

4.5 ממצא	לא בוצע מילוי מישקים (מישק הפרדה) בין הקירות לריצוף ו/או בין הפנלים לריצוף.
מיקום	אזורים שונים
המלצה	נדרש לבצע מישק הפרדה בהתאם לתקן.
תקן	[זאת בהתאם לת"י 1555 חלק 3 סעיף 4.7.4. מישק המתוכנן לקבל שינויי תזוזות במפגש בין מערכת הרצפה לרכיבים מבניים או בין חומרי ריצוף שונים]. להלן תמונה שיכולה להוות דוגמה לכוונת כללי המקצוע ו/או התקנים הנותן עדות לדוגמא (יכולות להיות דוגמאות טובות נוספות אחרות מעבר לתמונה זו):
הערכת עלות	700 ש"ח (מחיר ליחידה: 700 ש"ח, כמות: 1 קומפ')
הערה	תמונה מדגמית

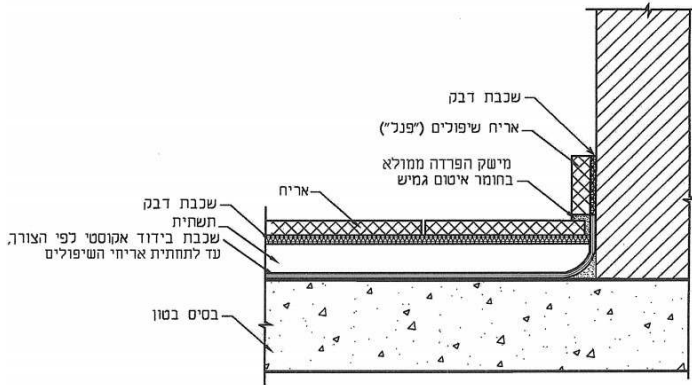
דוגמה ג - מישק הפרדה בין רצפה לקירות

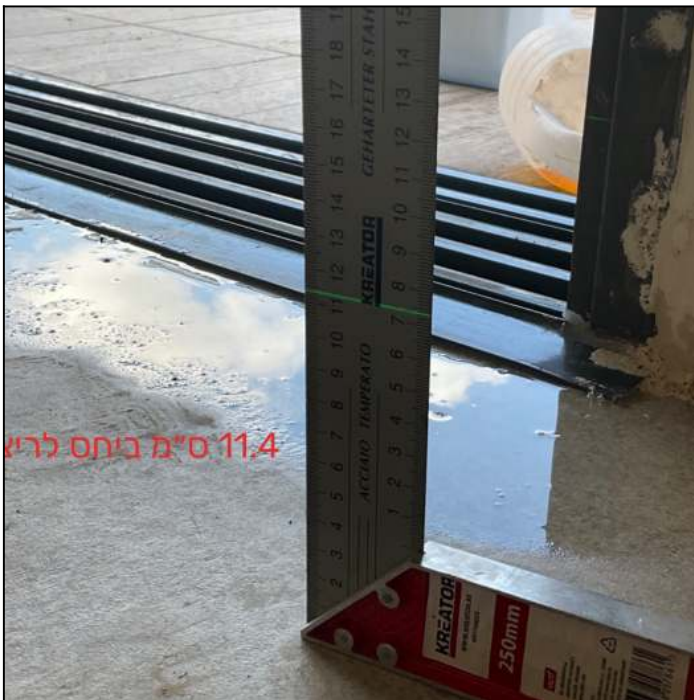
סלון 1

4.7 ממצא	קיים הפרש גובה של 20 מ"מ בין אזורים שונים בדירה וזה בניגוד לתקן שמותר +/- 5 מ"מ
מיקום	כלל הנכס
המלצה	יש לפרק הריצוף ולבצע מחדש העבודה מתייחסת לאזור סלון, מטבח, מסדרון
תקן	[בניגוד לת"י 1555 חלק 3 – מערכת פסיפס ואריחי קרמיקה לריצוף וחיפוי בבניינים: ריצוף, סעיף 3.2 גיליון תיקון 1 לפיו: "הסטיות המקסימליות המותרות מהתכנון יהיו כמפורט להלן: "...סטיות במפלס פני הרצפה (ראו סעיף 5.1.4.6) (בדיקת מפלס פני הרצפה-בודקים שמפלס פני הרצפה המוגרמת מתאים לדרישות התכנון): ± 5 מ"מ מהמפלס המתוכנן, בכל נקודת מדידה.]
הערכת עלות	31,500 ש"ח (מחיר ליחידה: 450 ש"ח, כמות: 70 מ"ר)
הערה	בהנחת פלס 2 מ' ברצפת החדר, אחוז השיפוע המותר הינו עד 0.6% (הסטייה המותרת לוקחת בחשבון סטייה של 0.1% של מכשיר המדידה) בהנחת פלס 1.2 מ' ברצפת החדר, אחוז השיפוע המותר הינו עד 0.9% (הסטייה המותרת לוקחת בחשבון סטייה של 0.1% של מכשיר המדידה)

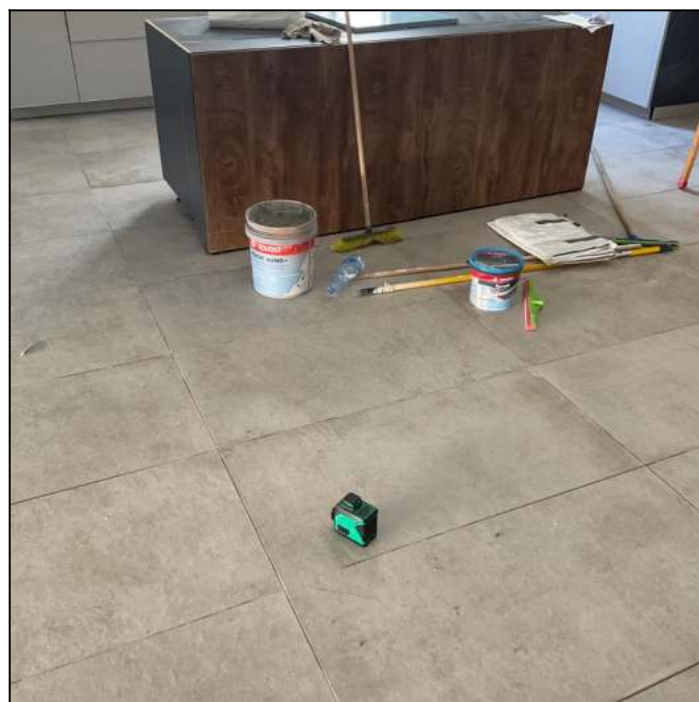
מטבח ליד מקרר

חסר פנלים	4.8 ממצא
מטבח	מיקום
נדרש להשלים	המלצה
תומחר בסעיף נפרד	הערה

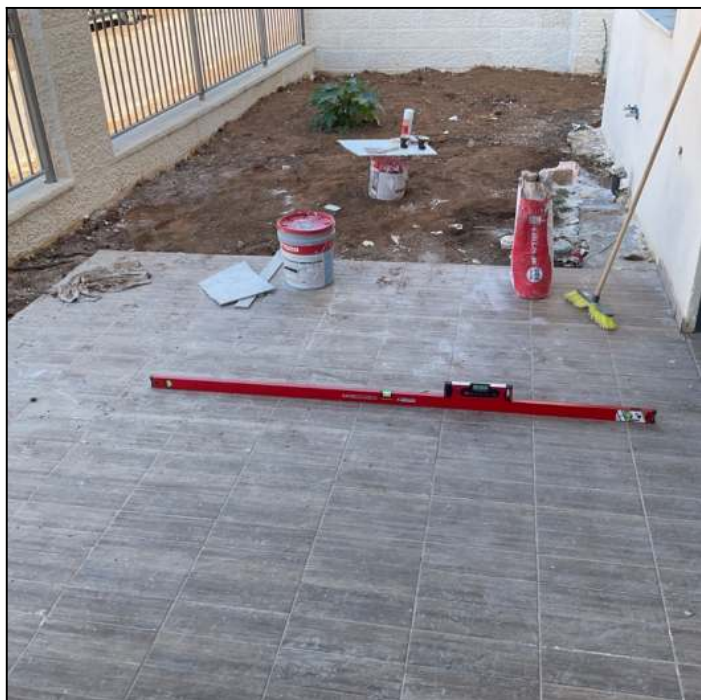
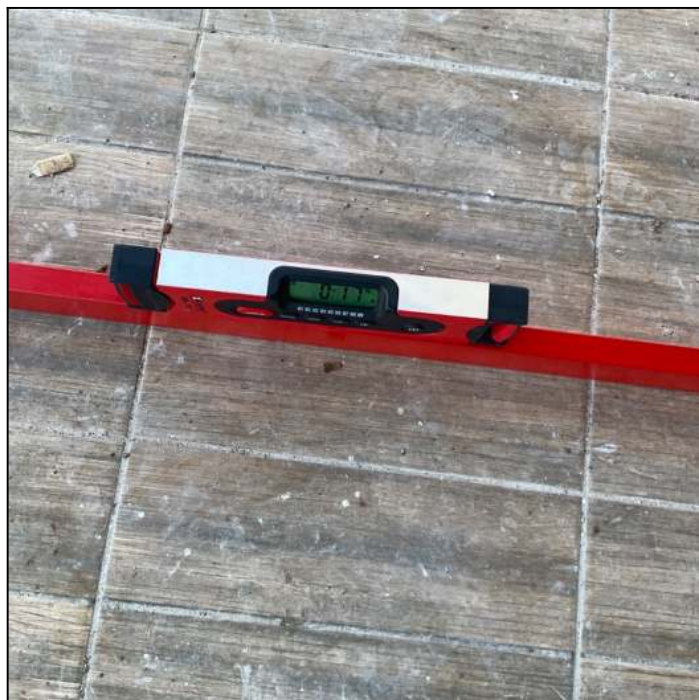
<p>4.11 ממצא</p> <p>נמדד שיפוע של 0.17% לכיוון החצר, שאינו לפי הנחיות התקן. הליקוי מונע ניקוז תקין וגורם להצטברות שלוליות מים.</p>	
<p>מיקום</p> <p>חצר</p>	
<p>המלצה</p> <p>יש לפרק את מלוא הריצוף ולרצף מחדש כיאות.</p>	
<p>תקן</p> <p>[זאת בניגוד לת"י 1555 חלק 3 – סעיף 3.2 – שבו נדרש שפני הרצפה יתאימו למפלס ולשיפוע שבתכנון כאשר בשטחים לא מקורים או החשופים לגשם השיפוע הנדרש יהיה מינימום 1%, לכיוון פתחי ניקוז. בנוסף, זאת בניגוד למפרט הכללי סעיף 100813 – לפיו "מידת השיפוע תהיה כמצוין בתוכניות"]</p>	
<p>הערכת עלות</p> <p>7,800 ש"ח (מחיר ליחידה: 520 ש"ח, כמות: 15 מ"ר)</p>	
<p>הערה</p> <p>הערכת עלות כוללת: 1. פירוק ריצוף ופנלים. 2. איטום מחדש לאחר פירוק (שפוגע באיטום). 3. תיקון הנקז והתאמתו לריצוף החדש. 4. תיקוני טיח פנים קיים ושפכטל ברצועות צרות מעל שיפולים. 5. ריצוף מחדש בשיפועים תקינים. 6. חידוש טיח וצביעה מסביב.</p>

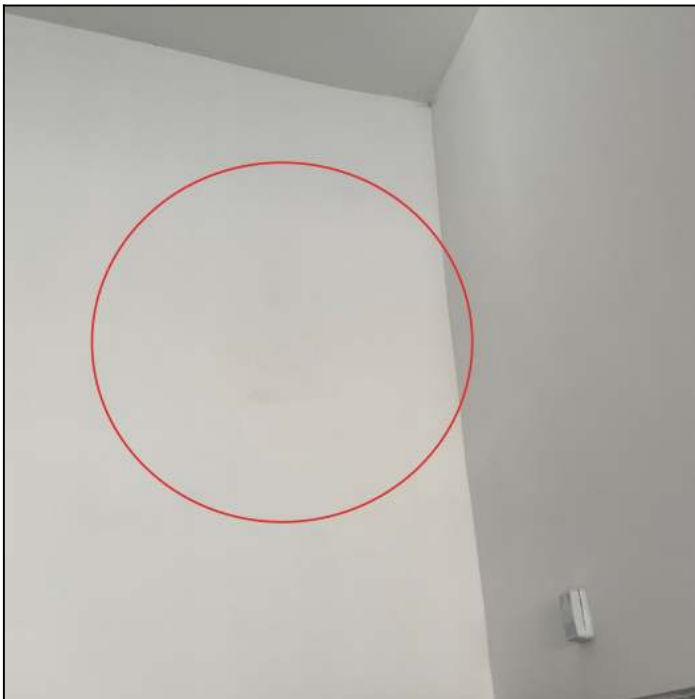
מעל דלת כניסה

5.1 ממצא	גמר צבע וטיח לא אחיד.
מיקום	אזורים שונים
המלצה	נדרש לתקן בצורה מקצועית ואחידה.
תקן	[זאת בניגוד לת"י 1920.2 סעיף 3.1 המחייב שמראה הטיח, גימורו וגוונו יתאימו למוזמן].
הערכת עלות	5,000 ש"ח (מחיר ליחידה: 5,000 ש"ח, כמות: 1 קומפ')

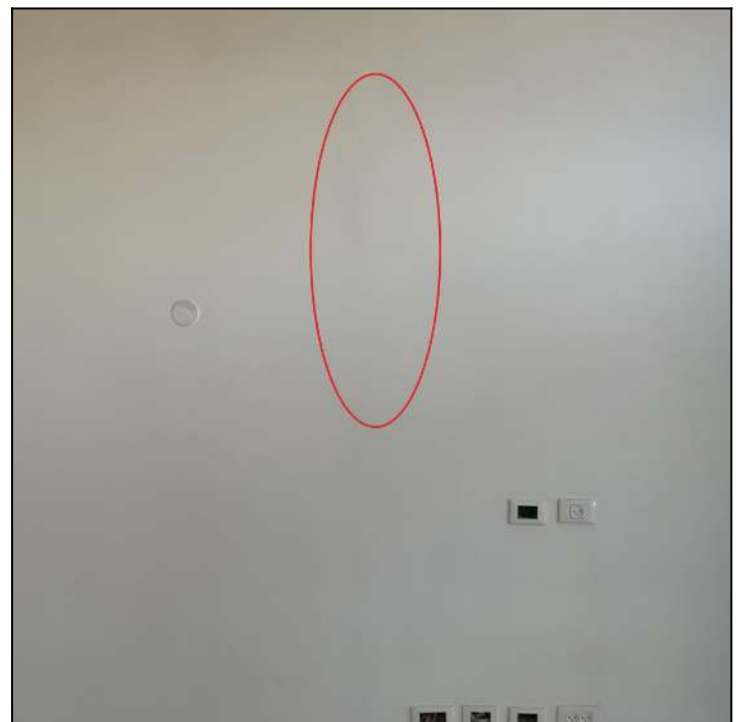
סלון

5.2 ממצא קיימים סדקים במקומות פזורים.
	מיקום חדר דיור (סלון)
	המלצה יש לבצע תיקון לפי ההנחיות הבאות: א. לגרד את הטיח עד לבלוק ברצועה של כ 20 ס"מ, 10 ס"מ מכל צד של הסדק, להסיר כל שכבה רופפת ולשטוף היטב בלחץ מים מתוקים. ב. לפתוח את הסדקים בצורת קונוס ולמלא במרק גמיש לסתימת סדקים. ג. ליישם שכבה אחת של מרק גמיש או ש"ע יסוד קושר בשיעור המומלץ לפי היצרן. ד. ליישם בכף טייחים (מלז') שכבה אחת של מרק גמיש או ש"ע ביניים למילוי גמיש בשיעור המומלץ לפי היצרן. מעל לשכבה זו יש להדביק רשת לחיזוק. ה. ליישם שכבה נוספת של מרק גמיש או ש"ע ביניים מילוי גמיש בשיעור המומלץ לפי היצרן. או לחילופין יש לתקן בדרך הבאה: א. לגרד הטיח ברצועה של 20 ס"מ סביב הסדק. ב. לפתוח הסדק ולמלא בשכבת פרימר WAFP ולמלא לאחר מכן בסיקפלקס FC11.
	תקן [הליקויים הנ"ל בניגוד ל: תקן ישראלי ת"י 1920 חלק 2 – טיח: מערכת הטיח באתר, סעיף 3.1 לפיו מראה, גימור וגוון הטיח יתאימו למוזמן. במידה ומערכת טיח מיועדת לגימור על-ידי שכבת צבע, לא יהיו סדקים בעובי העולה על 0.3 מ"מ.]

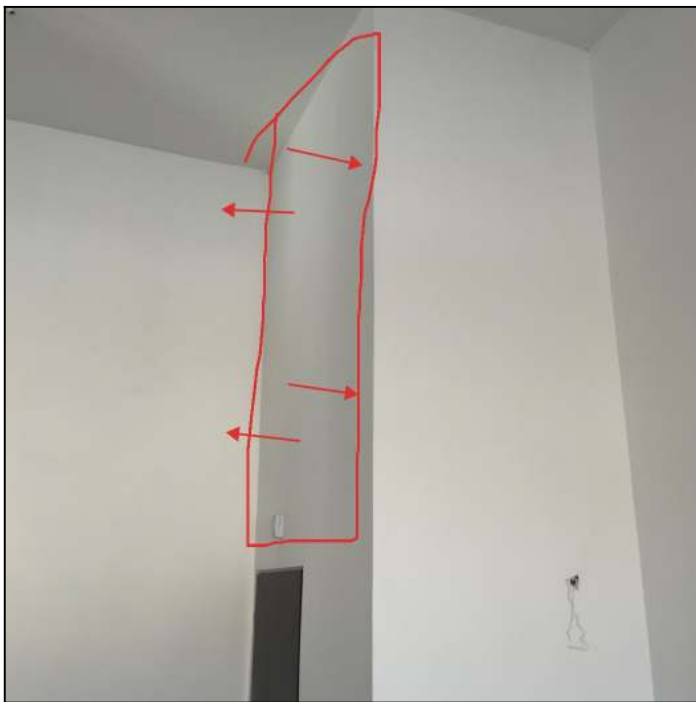
<p>עקב הגובה הרב של הסטייה לא ניתן לבדוק ישנה סטייה אנכית בטיח הקיר החורג מהמותר בתקן, ניתן לראות שקיימת סטייה הגבוהה מ 1 ס"מ</p>	<p>5.3 ממצא</p>
<p>מבואת כניסה</p>	<p>מיקום</p>
<p>יש לבצע את תיקון הטיח והצבע בצורה מקצועית ותקינה.</p>	<p>המלצה</p>
<p>[זאת בהתאם לתקן 1920 חלק 2 - טיח: מערכת הטיח באתר, סעיף 5.2.3.2 א' - אנכיות טיח פנים, טבלה 2 וציור 1, ובהתאם לתקן 789 נספח ב' - סטיות של גימורים - טיח פנים/סטייה מהאנכיות].</p>	<p>תקן</p>
<p>1,200 ש"ח (מחיר ליחידה: 1,200 ש"ח, כמות: 1 קומפ')</p>	<p>הערכת עלות</p>

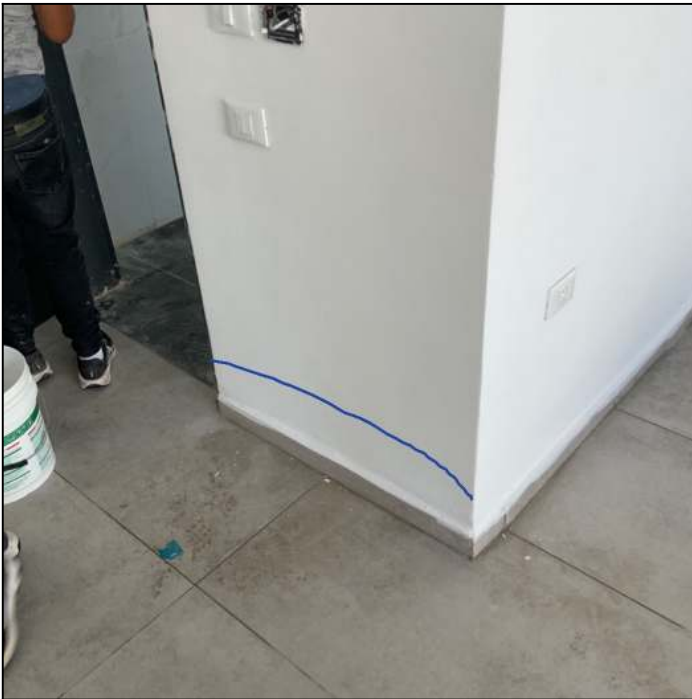
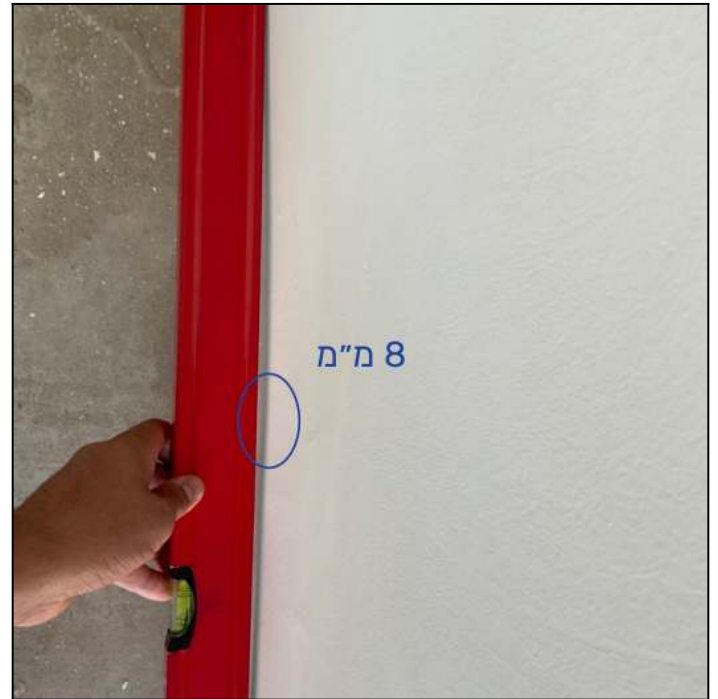
ישנה סטייה בגליות טיח הקיר החורג מהמותר בתקן, נמדד מרווח בין הפלס למשטח הנבדק של 0.8 ס"מ (העולה על 0.5 ס"מ).	5.4 ממצא
מבואת כניסה	מיקום
יש לבצע את תיקון הטיח והצבע בצורה מקצועית ותקינה.	המלצה
[זאת בהתאם לתקן 1920 חלק 2 - טיח: מערכת הטיח באתר, סעיף 5.2.3.3 ב' - גליות וטבלה א'-2, ובהתאם לתקן 789 סעיף 1.3.10, ציור 6 ונספח ב' - סטיות של גימורים - טיח פנים/גליות].	תקן
800 ש"ח (מחיר ליחידה: 800 ש"ח, כמות: 1 קומפ')	הערכת עלות

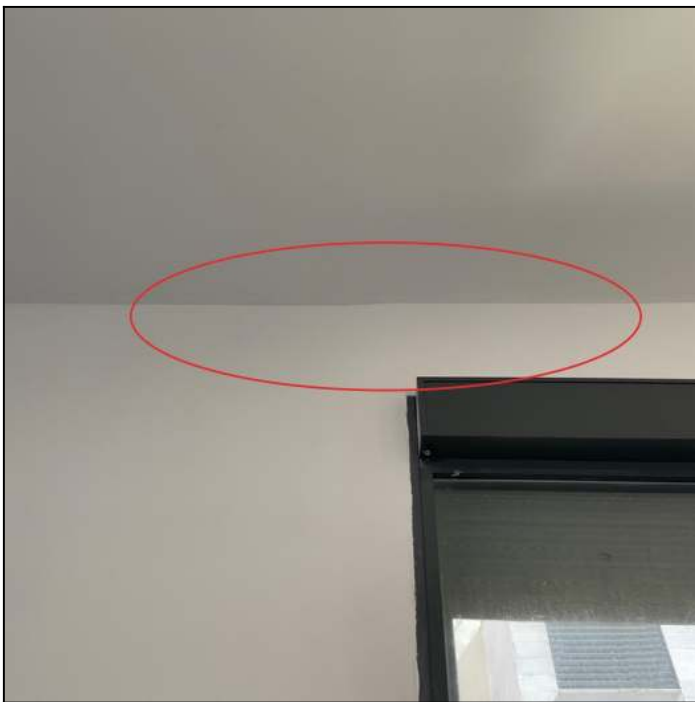
מטבח מעל חלון ימין

ישנה סטייה בגליות טיח הקיר החורג מהמותר בתקן, הסטייה קיימת בגובה שבין 3-4 מטר ול ניתן לבדוק במדויק, אבל ניתן לראות שהסטייה עולה על 0.5 ס"מ.	5.5 ממצא
אזורים שונים	מיקום
יש לבצע את תיקון הטיח והצבע בצורה מקצועית ותקינה.	המלצה
[זאת בהתאם לתקן 1920 חלק 2 - טיח: מערכת הטיח באתר, סעיף 5.2.3.3 ב' - גליות וטבלה א'-2, ובהתאם לתקן 789 סעיף 1.3.10, ציור 6 ונספח ב' - סטיות של גימורים - טיח פנים/גליות].	תקן
2,000 ש"ח (מחיר ליחידה: 1,000 ש"ח, כמות: 2 יח')	הערכת עלות

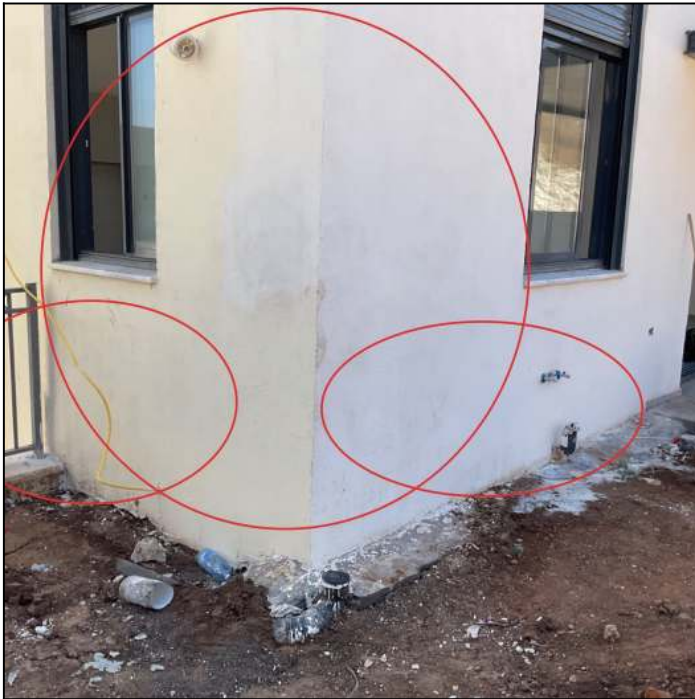
חצר

5.7 ממצא	טקסטורה חיצונית של טיח/שליכט של קירות חוץ המבנה לא אחידה.
מיקום	אזורים שונים
המלצה	יש לחדש צביעה/שליכט עד לקבלת גימור אחיד.
תקן	[זאת בניגוד לת"י 1920.2 סעיף 3.1 המחייב שמראה הטיח, גימורו וגוונו יתאימו למוזמן. וכן בניגוד לת"י 1922.]
הערכת עלות	1,500 ₪ (מחיר ליחידה: 1,500 ₪, כמות: 1 קומפ')

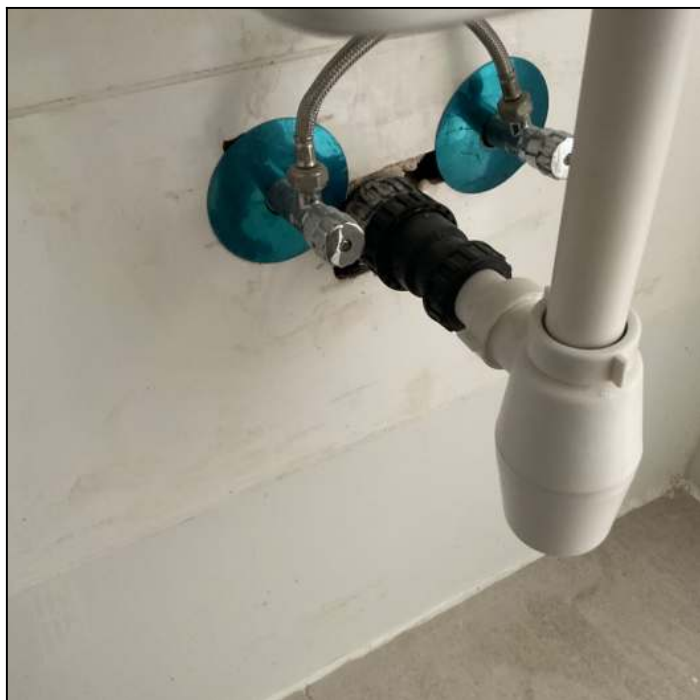
שירותי אורחים

6.1 ממצא	חיתוך סביב צינורות/אביזרים נעשה באופן לא תקין.
מיקום	חדרי רחצה
המלצה	נדרש לתקן בצורה מקצועית.
תקן	זאת בניגוד לת"י 1555 חלק 2 - מערכת פסיפס ואריחי קרמיקה לריצוף ולחיפוי בבניינים: חיפוי פנים בהדבקה. סעיף 3.1 מראה החיפוי - הגימור, המידות, הגוון וספיגות המים של האריחים והלוחות יתאימו להזמנה. המראה הכללי וגוון החיפוי יתאימו לדרישות התכנון. המישקים יהיו אחידים וישרים ויתאימו לדרישות התכנון. מילוי המישקים יהיה אחיד, ללא חללים או נקבים, וגוון יתאים לגוון המוזמן. [זאת בניגוד למפרט הכללי סעיף 100652 לפיו: "ביצוע חיפוי פנים יהיה כאמור בסעיף 100641 לעיל" וכן בניגוד למפרט הכללי סעיף 100641 לפיו: "פתחים לצינורות ואבזרים יבוצעו ע"י עיצוב חורים באריחים בעזרת מכשיר מתאים".] להלן תמונה שיכולה להוות דוגמה לכוונת כללי המקצוע ו/או התקנים הנותן עדות לדוגמא (יכולות להיות דוגמאות טובות נוספות אחרות מעבר לתמונה זו):
הערה	תומחר בסעיף נפרד

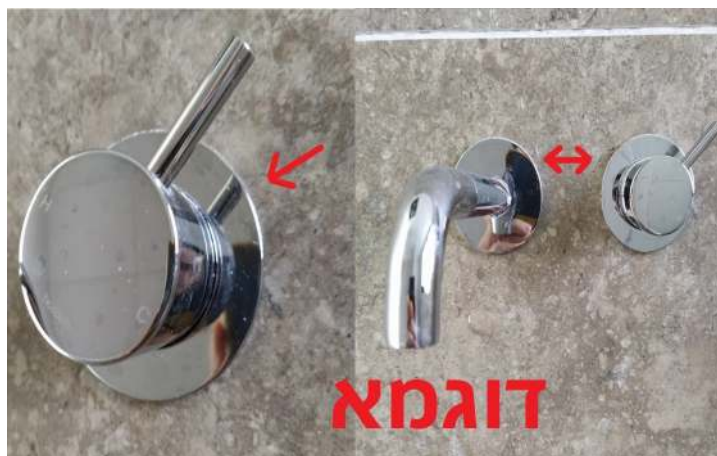
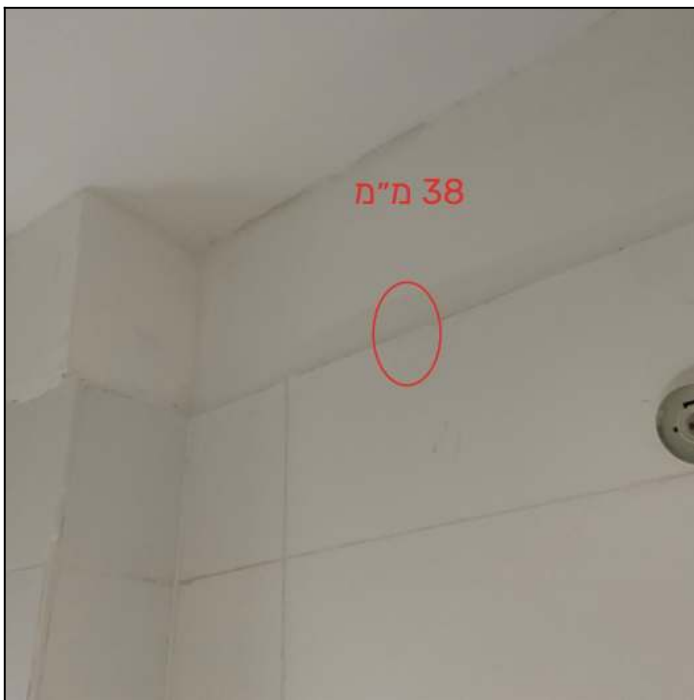
<p>עובי מילוי דבק אינו תקני עובי מילוי דבק אינו תקני עובי מערכת חיפוי 39 מ"מ עובי אריח 9 מ"מ עובי דבק 29 מ"מ וזה גבוה מ 10 מ"מ</p> <p>6.2 ממצא</p>
	<p>שירותי אורחים</p> <p>מיקום</p>
	<p>נדרש לפרק להרכיב בצורה מקצועית לפי דרישות התקן. נדרש לפרק את הכיור, משקוף דלת, לבצע תיקוני טיח, איטום וחיפוי מחדש</p> <p>המלצה</p>
	<p>[זאת בהתאם לתקן 1555 חלק 2 סעיף 4.4 הדורש שעובי סופי בהדבקה בסירוק באמצעות שכבת דבק לא יהיה קטן מ- 3 מ"מ ולא יהיה גדול מ- 10 מ"מ, וללוחות פסיפס שמידות אריחיהם קטנות מ 2.5 ס"מ * 2.5 ס"מ יהיה בהתאם להוראות יצרן. וכן סעיף 4.5 הדורש שעובי שכבת הדבקה באמצעות מלט צמנט יהיה גדול מ- 10 מ"מ ולא יהיה גדול מ- 25 מ"מ. ניתן להדביק באמצעות מלט-צמנט רק אריחים או לוחות ששטחם עד 0.1 מ"ר ובגובה חיפוי של עד 3 מ'. אין להדביק במלט צמנט באזורים רטובים.]</p> <p>תקן</p>
	<p>7,000 ₪ (מחיר ליחידה: 7,000 ₪, כמות: 1 קומפ')</p> <p>הערכת עלות</p>

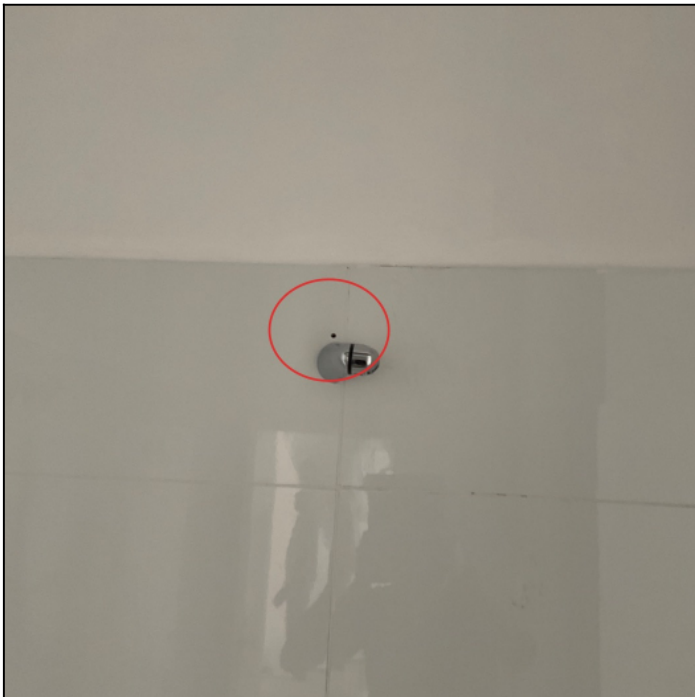
פגמים באריחים (שברים, סדקים, בועות אויר, כתמים, נקבים, חוסר ו/או עודף זיגוג, שקערוריות, גבשושיות, סימני ליטוש).	6.3 ממצא
חדרי רחצה	מיקום
נדרש להחליף אריחים פגומים.	המלצה
[זאת בניגוד לת"י 314 סעיף 3.2 לפיו בודקים את הפגמים באריחים כמפורט בתקן הבין לאומי 2-10545 ISO בעוצמת אור של כ-300 לוקס. לא יהיו באריחים שום פגמים שאינם מהטיפוסים המתוארים בטבלה 1, מספר הפגמים ומידותיהם לא יהיו גדולים מהנקוב בטבלה 1, מספר טיפוסים הפגמים באריח אחד לא יהיו גדולים מהנקוב בטבלה 1, לא יהיו הבדלים מהותיים בין גווני האריחים ומרקמיהם.]	תקן
תומחר בסעיף נפרד של עובי דבק לא תקין	הערה

רחצה כללי, תומחר בסעיף נפרד

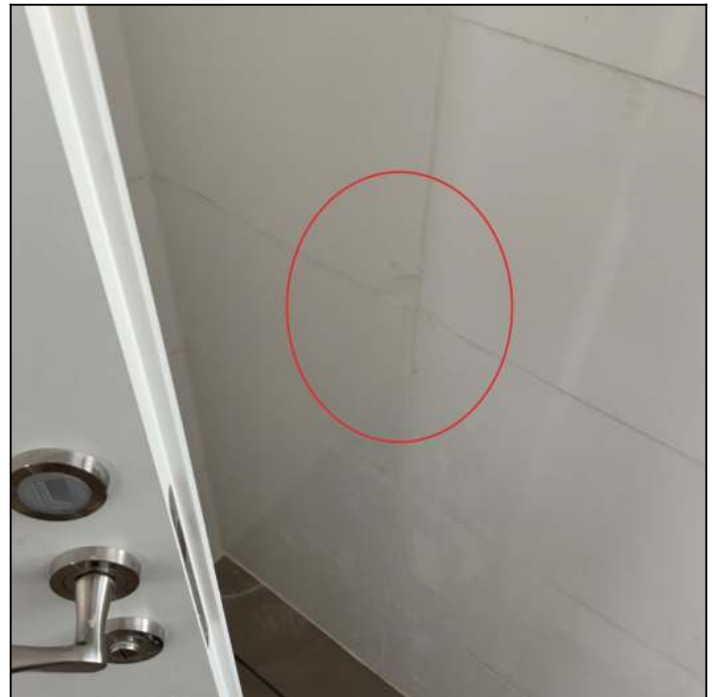
רחצה הורים, תומחר בסעיף נפרד

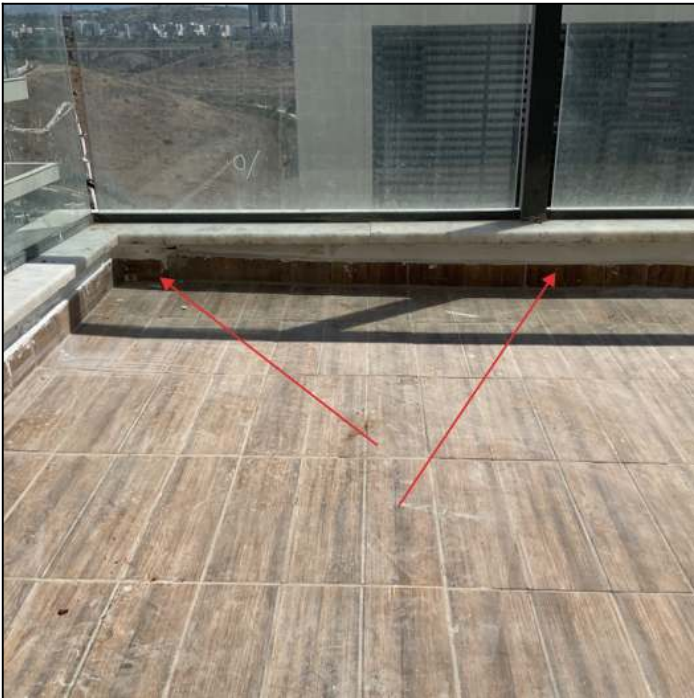
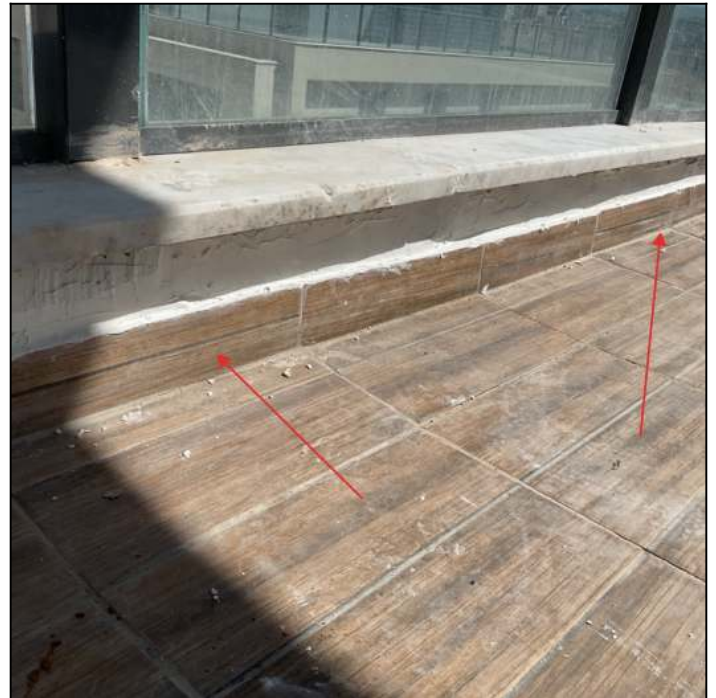
6.4 ממצא	לא בוצעו מישקי ביניים ו/או הפרדה ע"פ תקן.
מיקום	מרפסת שמש
המלצה	נדרש לבצע בהתאם לתקן באמצעות חומר גמיש.
תקן	[לפי ת"י 1555 חלק 2, פרק ד' סעיף 4.7 - מישקי התפשטות]. להלן תמונה של ביצוע התואם את כללי המקצוע ו/או התקנים הנותן עדות לדוגמא (יכולות להיות דוגמאות טובות נוספות אחרות שתואמות לכללי המקצוע/תקנים מעבר לתמונה זו):
הערכת עלות	1,200 ש"ח (מחיר ליחידה: 1,200 ש"ח, כמות: 1 קומפ')
הערה	נדרש לפרק האריחים, לבצע חיתוך באריחים החדשים למידה הנכונה ולהתקין מחדש, ולבצע מישק הפרדה מחומר גמיש

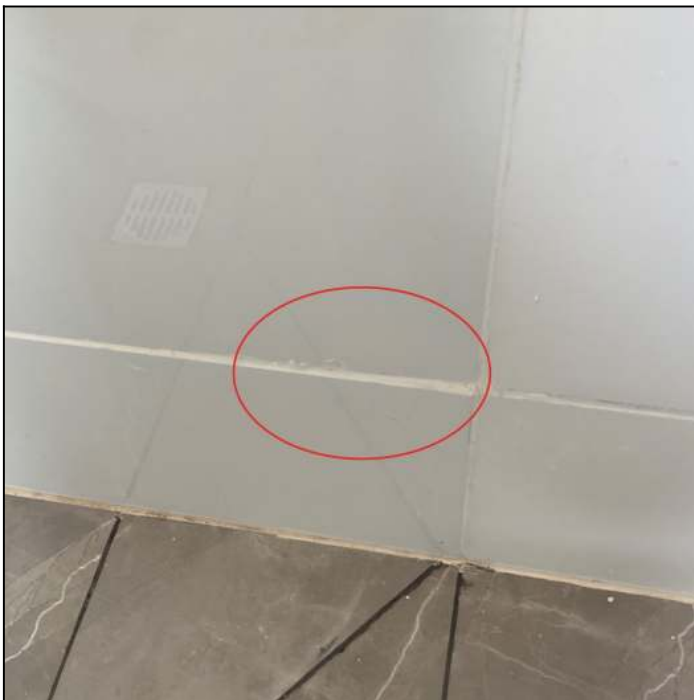
רחצה הורים, תומחר בסעיף נפרד

6.5 ממצא	קיימת סטייה של הפרש גובה בין אריחים סמוכים
מיקום	אזורים שונים
המלצה	נדרש לפרק ולבצע בצורה אחידה ומקצועית.
תקן	[זאת בניגוד לת"י 1555 חלק 2 סעיף 3.2.2 (2014) האומר שהפרש הגובה בין אריחים או לוחות סמוכים לא יהיה גדול מ- 1.5 מ"מ]
הערה	תומחר בסעיפים נפרדים

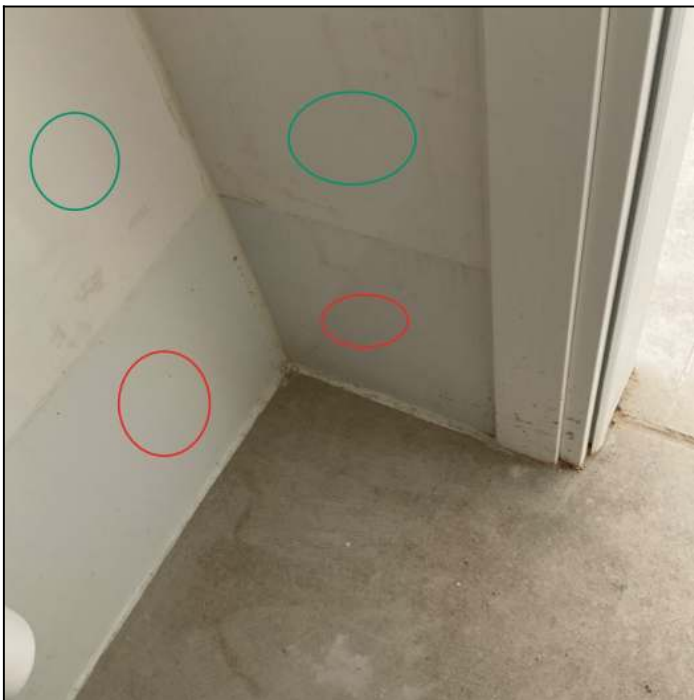
שירותי אורחים

6.6 ממצא	הותקנו אריחים בגוון שונה.
מיקום	חדרי רחצה
המלצה	נדרש להחליפם
תקן	[זאת בהתאם לת"י 314 - סעיף 3.2 - "לא יהיו הבדלים מהותיים בין גווני האריחים ומרקמיהם" (הבדלים בגוון שהם חלק מדגם האריח לא יחשבו פגמים)].
הערה	תומחר בסעיף נפרד של עובי דבק לא תקני

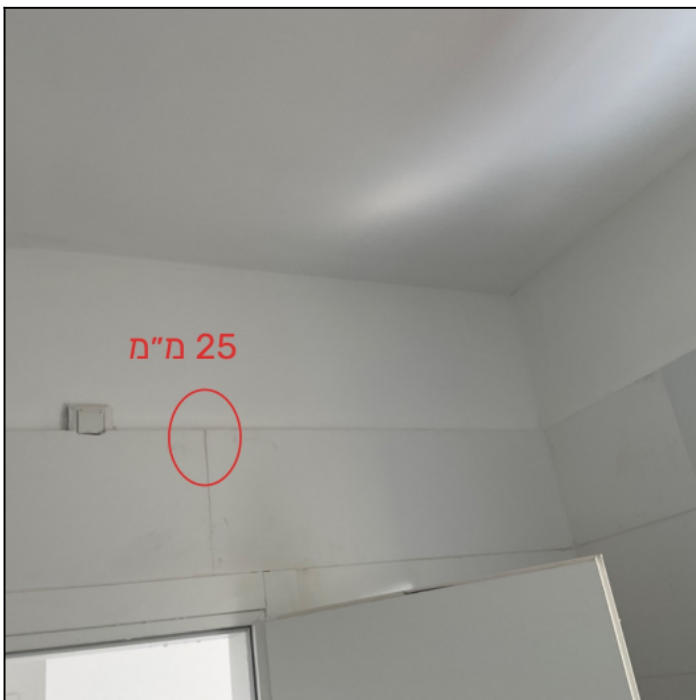
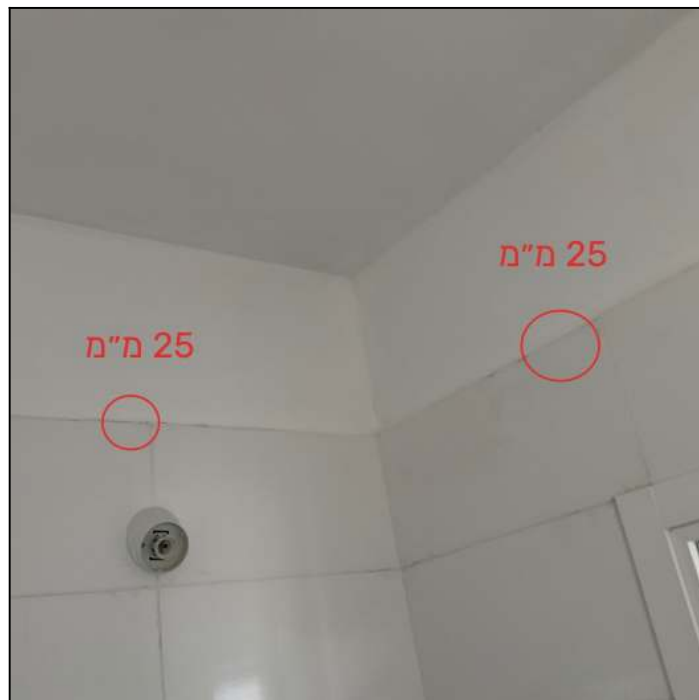
<p>6.7 ממצא</p> <p>עובי מילוי דבק אינו תקני עובי מילוי דבק אינו תקני עובי מערכת חיפוי 35 מ"מ עובי אריח 9 מ"מ עובי דבק 26 מ"מ וזה גבוה מ 10 מ"מ</p>
	<p>מיקום</p> <p>חדר רחצה הורים</p>
	<p>המלצה</p> <p>נדרש לפרק להרכיב בצורה מקצועית לפי דרישות התקן. נדרש לפרק את ארון רחצה, משקוף דלת, אסלה, ברזים, לבצע תיקוני טיח, איטום וחיפוי מחדש.</p>
	<p>תקן</p> <p>[זאת בהתאם לתקן 1555 חלק 2 סעיף 4.4 הדורש שעובי סופי בהדבקה בסירוק באמצעות שכבת דבק לא יהיה קטן מ- 3 מ"מ ולא יהיה גדול מ- 10 מ"מ, וללוחות פסיפס שמידות אריחיהם קטנות מ 2.5 ס"מ * 2.5 ס"מ יהיה בהתאם להוראות יצרן. וכן סעיף 4.5 הדורש שעובי שכבת הדבקה באמצעות מלט צמנט יהיה גדול מ- 10 מ"מ ולא יהיה גדול מ- 25 מ"מ. ניתן להדביק באמצעות מלט-צמנט רק אריחים או לוחות ששטחם עד 0.1 מ"ר ובגובה חיפוי של עד 3 מ'. אין להדביק במלט צמנט באזורים רטובים.]</p>
	<p>הערכת עלות</p> <p>9,000 ש"ח (מחיר ליחידה: 9,000 ש"ח, כמות: 1 קומפ')</p>
