תאריך: 25.9.2024

הנדון: הנכס

ליקויי בנייה

חוות דעת מקצועית

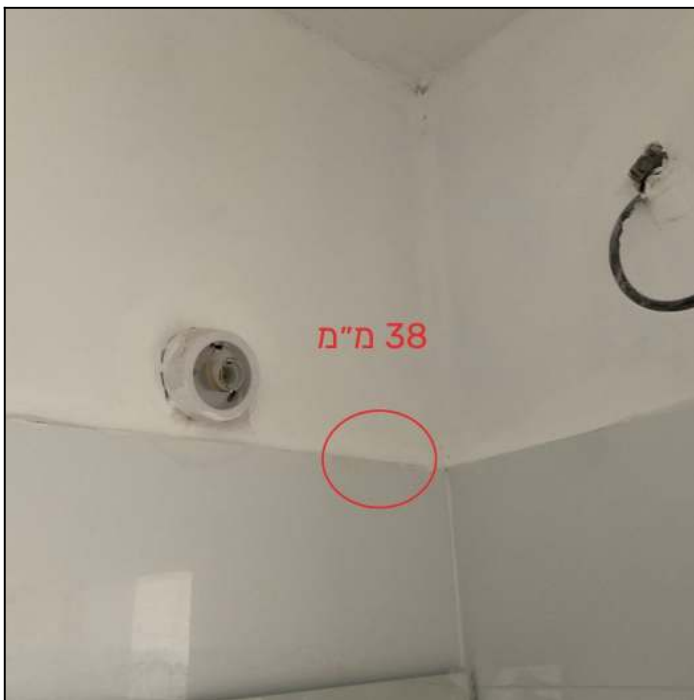
<p>6.9 ממצא</p> <p>עובי מילוי דבק אינו תקני עובי מערכת חיפוי 35 מ"מ עובי אריח 9 מ"מ עובי דבק 26 מ"מ וזה גבוה מ 10 מ"מ</p>
	<p>מיקום</p> <p>חדר רחצה כללי</p>
	<p>המלצה</p> <p>נדרש לפרק להרכיב בצורה מקצועית לפי דרישות התקן. נדרש לפרק את ארון רחצה, משקוף דלת, אסלה, אמבטיה, ברזים, לבצע תיקוני טיח, איטום וחיפוי מחדש</p>
	<p>תקן</p> <p>[זאת בהתאם לתקן 1555 חלק 2 סעיף 4.4 הדורש שעובי סופי בהדבקה בסירוק באמצעות שכבת דבק לא יהיה קטן מ- 3 מ"מ ולא יהיה גדול מ- 10 מ"מ, וללוחות פסיפס שמידות אריחיהם קטנות מ 2.5 ס"מ * 2.5 ס"מ יהיה בהתאם להוראות יצרן. וכן סעיף 4.5 הדורש שעובי שכבת הדבקה באמצעות מלט צמנט יהיה גדול מ- 10 מ"מ ולא יהיה גדול מ- 25 מ"מ. ניתן להדביק באמצעות מלט-צמנט רק אריחים או לוחות ששטחם עד 0.1 מ"ר ובגובה חיפוי של עד 3 מ'. אין להדביק במלט צמנט באזורים רטובים.]</p>
	<p>הערכת עלות</p> <p>10,000 ש"ח (מחיר ליחידה: 10,000 ש"ח, כמות: 1 קומפ')</p>

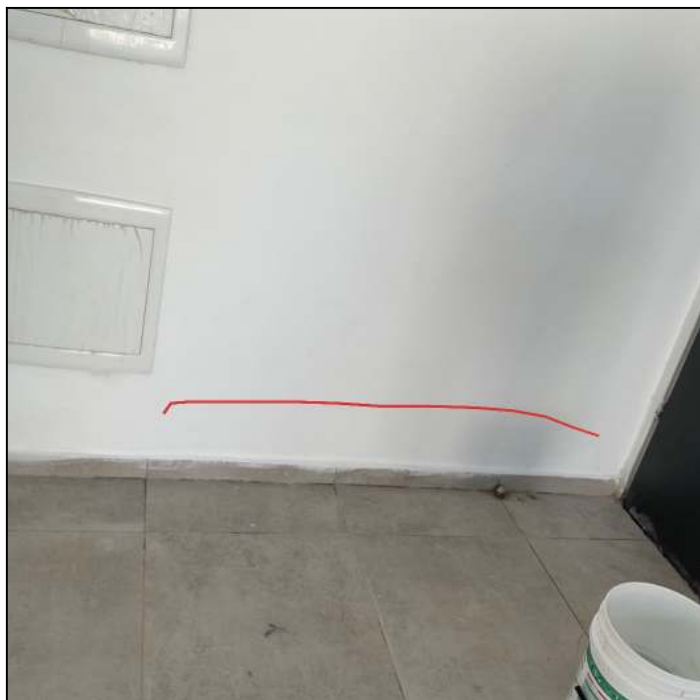
מבואה 1

7.1 ממצא	נראה כתם רטיבות ו/או נמדד ערך גבוה באמצעות מד לחות (פרוטימטר).
	מיקום	אזורים שונים
	המלצה	נדרש לאתר את מקור הרטיבות, לתקן בצורה מקצועית ולחדש צביעה בגמר התיקונים.
	תקן	[הליקוי יוצר פגם אסתטי ותפקודי בולט וסותר בין היתר את הדרישות כמפורט להלן: תקנות התכנון והבנייה סעיף 5.32 הדורש כי: "קירותיו החיצוניים של בנין יתוכננו וייבנו באופן המונע חדירת מים ורטיבות לתוכו מבחוץ". לפי הגדרות מדריך למשתמש של מד הלחות מדגם Protimeter SurveyMaster, משמעות הספרות המוצגות במכשיר: 70-169 – יבש (ירוק), 170-199 – בסיכון (צהוב), 200-999 – רטוב (אדום)] ת"י 2752 חלק 1 גיליון תיקון 1, טבלה 1
	הערכת עלות	1,500 ש"ח (מחיר ליחידה: 1,500 ש"ח, כמות: 1 קומפ')
	הערה	הערכת עלות מתייחסת לבדיקת מעבדה עלות תיקוני טיח וצבע תומחר בסעיף נפרד

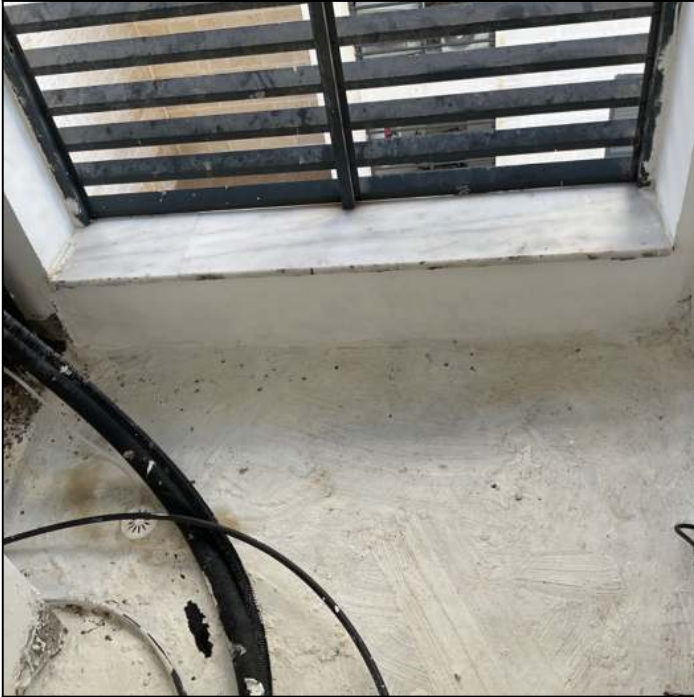
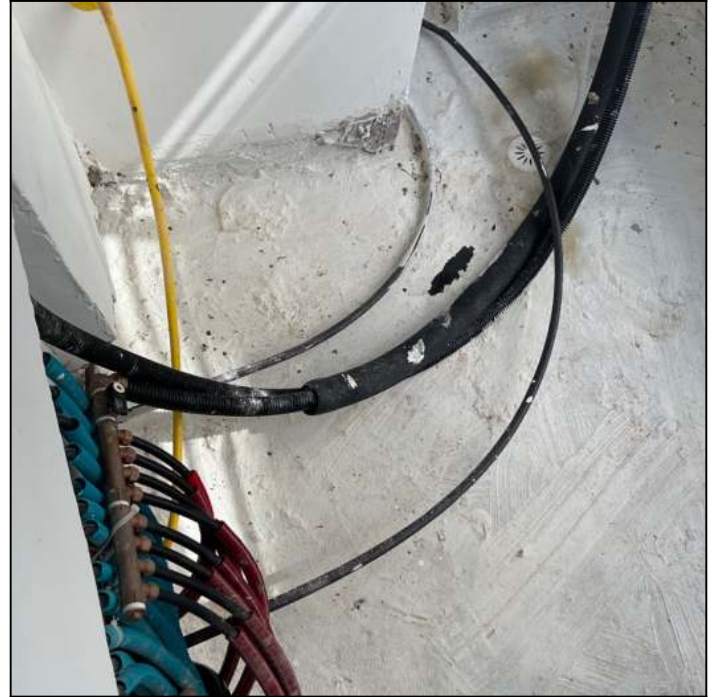
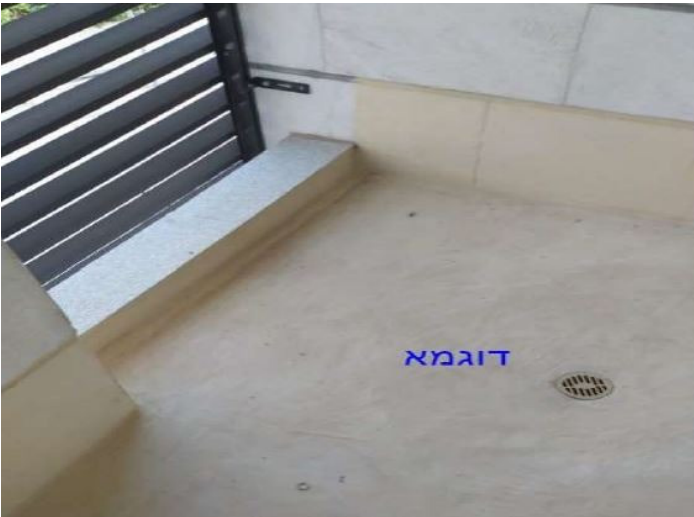
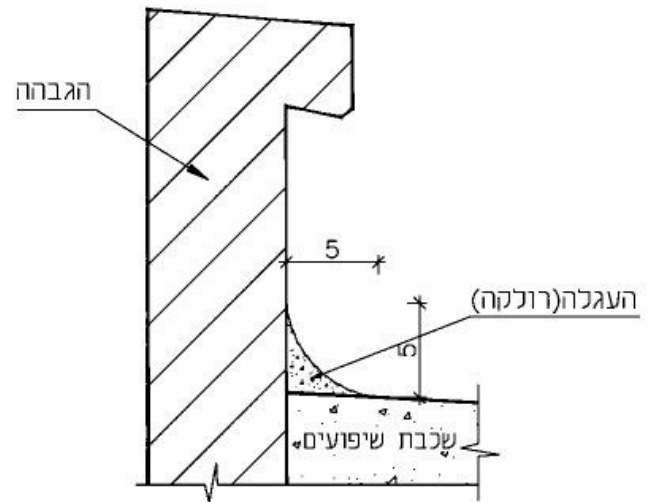
<p>7.2 ממצא ברצפת מסתור כביסה (מרפסת שירות) בוצע איטום/גימור לקוי על תשתית לא חלקה, רולקות חסרות/לא תקינות.</p>
	<p>מיקום מסתור כביסה</p>
	<p>המלצה יש לבדוק את פרטי מתכנן האיטום ולבצע בהתאם, בהעדר פרטי התכנון נדרש לבצע איטום באופן מקצועי ובהתאם לתקן וכללי המקצוע, כולל הסדרת התשתית: רולקות ושיפועים לכיוון הנקז. להלן תמונה שיכולה להוות דוגמה לכוונת כללי המקצוע ו/או התקנים הנותן עדות לדוגמא (יכולות להיות דוגמאות טובות נוספות אחרות מעבר לתמונה זו):</p>
	<p>תקן זאת בהתאם לתקן 2752 חלק 1 – איטום מבנים מפני חדירת מים ולחות: כללי, סעיף 1.5 סיווג לפי רמת האיטום – מסווגים את מערכות האיטום בהתאם לרמת האיטום הנדרשת (ראו סעיף 2.1.3), סעיף 2.1.3 – רמת האיטום הנדרשת למבני מגורים, על כל חלקיהם, לרבות מבני העזר (מבנה עזר-מבנה שבבנה ליד המבנה העיקרי – בחצרו, בחלק ממנו או על גגו – ומשרת ישירות את המבנה העיקרי), תהיה רמה 1 – המאפיין: יבש לגמרי. ופרק ב' – דרישות כלליות לתכנון ולביצוע סעיף 2.1 תכנון – התכנון המפורט יתאים לדרישות ת"י 1547 חלק 13. בהעדר תוכניות מפורטות, יוכנו תוכניות מפורטות לפי ת"י 1547 חלק 13. זאת בהתאם לתקן 1547 חלק 13 – תוכניות ביצוע לבניינים ולעבודות פיתוח סביבת: איטום, סעיף 2.1.3 חלקי בניין המצריכים איטום: ח. מרפסות ואדניות; י. רצפות לציוד טכני בגגות או בחדרים טכניים (חדר שמותקן בו ציוד טכני, כגון: ציוד מיזוג אוויר, משאבות, מצברים); י.ב. מעברי מערכות טכניות (מערכות אינסטלציה, חשמל, מיזוג אוויר וכדומה) באלמנטי בניין. וסעיף 2.5 מפרט טכני – המפרט הטכני יכלול תיאור מילולי של המצוין בסעיף 2.4.2, ונוסף על כך מידע זה: ניקוזים, יציקות, כגון: החלקה, יצירת שיפועים, חגורות, הכנת המשטח המיועד לאיטום, עיצוב העגלות (רולקות) וקיטומים. זאת בהתאם לתקן 1752 חלק 1 – מערכות לאיטום גגות שטוחים מבטון: התשתית לאיטום, סעיף 1.1 חלות התקן – תקן זה דן בתשתית לאיטום של גגות שטוחים עושיים בטון מזוין, *לרבות מרפסות*. וסעיף 3.2.2.1 העגלות ("רולקות") – אם נדרש על פי שיטת האיטום, יתוכננו העגלות לכל אורך קווי המפגש בין מישורים שונים. ראו ציור 8 מהתקן</p>

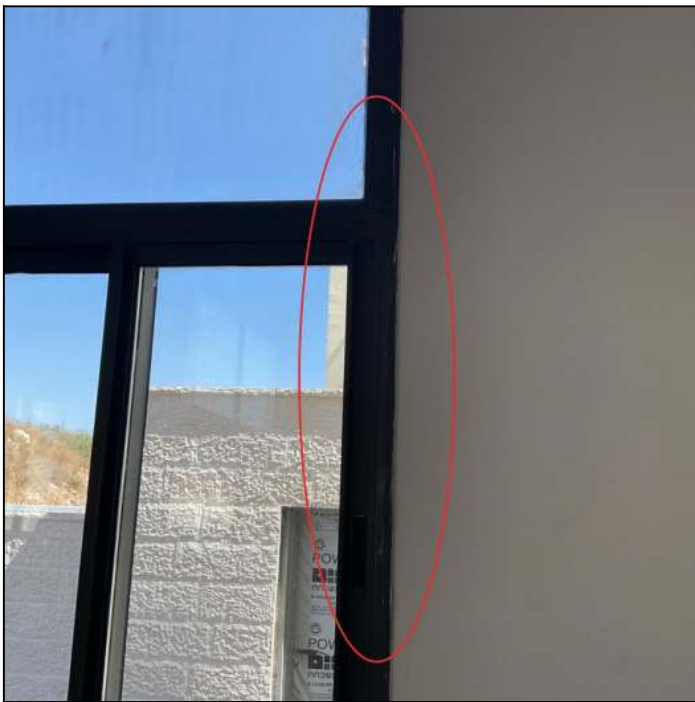
מטבח שמאל

8.1 ממצא שיירי צבע ו/או חומרי בנין/איטום על תריסי החלונות/החלונות.
מיקום	אזורים שונים
המלצה	נדרש לנקות עד לקבלת מראה אחיד.
תקן	זאת בניגוד לת"י 4068 חלק 1 סעיף 4.1 הדורש שכל המוצרים יהיו שלמים ונקיים. סעיף 3.3 - חומרי איטום ואטמים "...חומרי האיטום לא יכתימו את סביבתם ולא יפגעו בפתח בבניין, במלבן הסמוי או ברכיב המוצר הסמוכים אליהם, ולא יזהמו אותם."
הערכת עלות	700 ש"ח (מחיר ליחידה: 700 ש"ח, כמות: 1 קומפ')

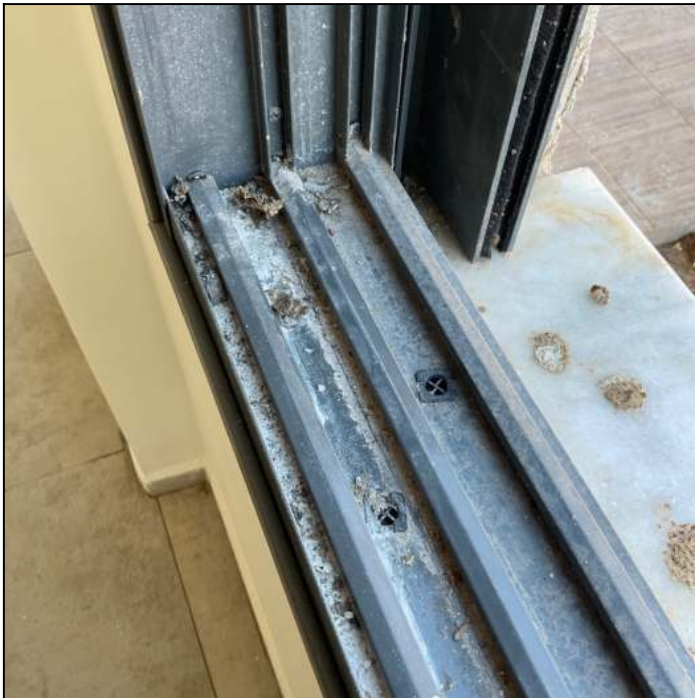
חלון סלון

8.2 ממצא מסילה מלאה שאריות בניה המקשים על הזזת החלון.
	מיקום אזורים שונים
	המלצה נדרש לנקות את המסילה היטב לתזוזה חלקה ותקינה.
	תקן [זאת בניגוד לת"י 4068 חלק 1 סעיף 4.1 הדורש שכל המוצרים יהיו שלמים ונקיים].
	הערכת עלות 500 ש"ח (מחיר ליחידה: 500 ש"ח, כמות: 1 קומפ')

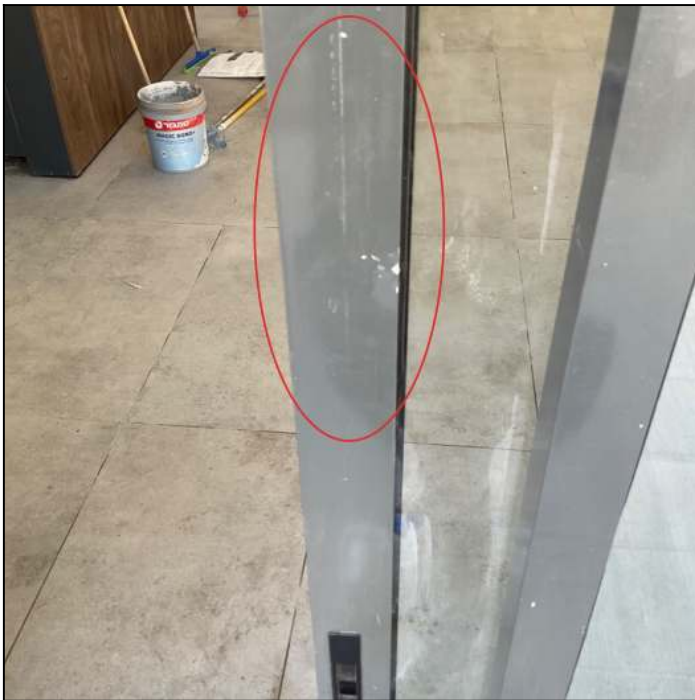
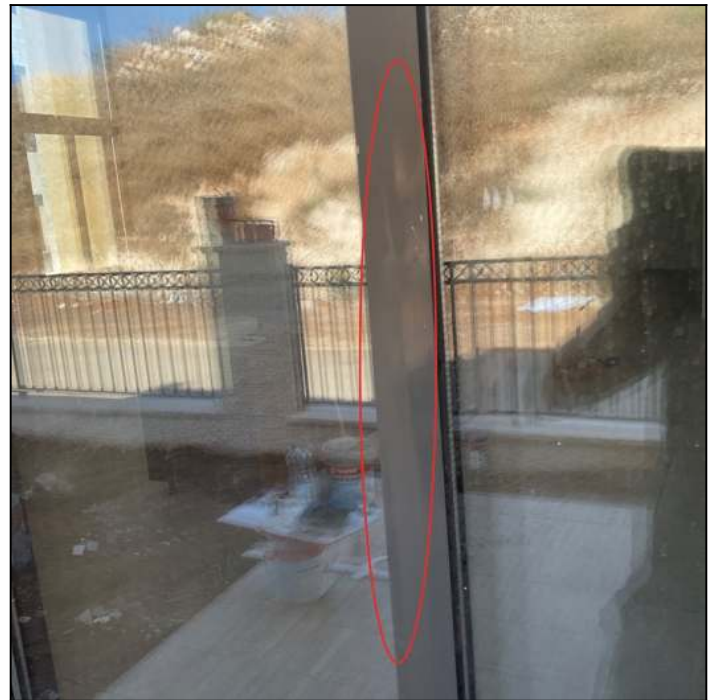
ויטרינה סלון

8.3 ממצא תריסי החלונות/פרופיל האלומיניום פגומים/שרוטים.
	מיקום חדר דיור (סלון)
	המלצה נדרש לתקן בצורה מקצועית עד לקבלת מראה אחיד ובמידה ולא ניתן יש להחליף הפרופיל הפגום.
	תקן [וזאת בניגוד לת"י 4068 חלק 1 סעיף 4.1 האוסר פגיעות מכניות (קמטים, שריטות, שברים) ופגיעות כימיות (איכול, חספוס שנגרם ע"י מלט או סיד, גימום וכתימה) במוצר].

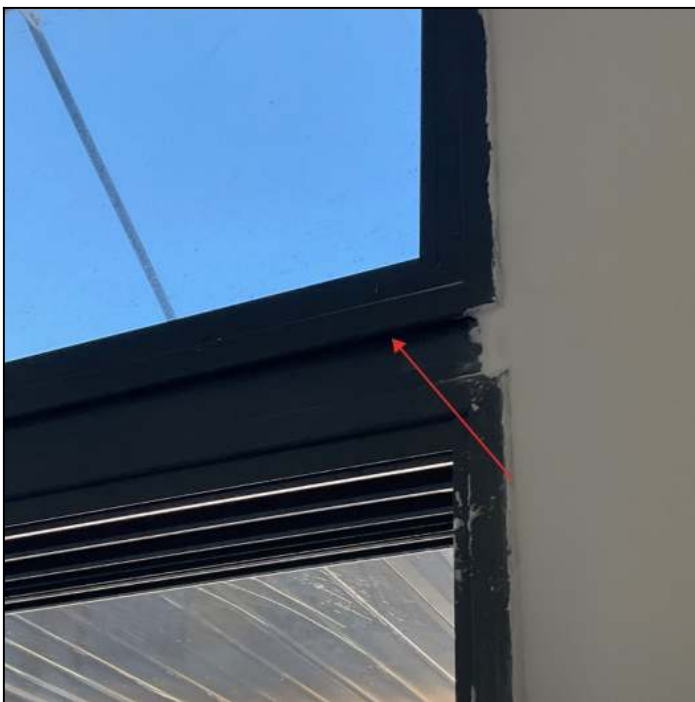
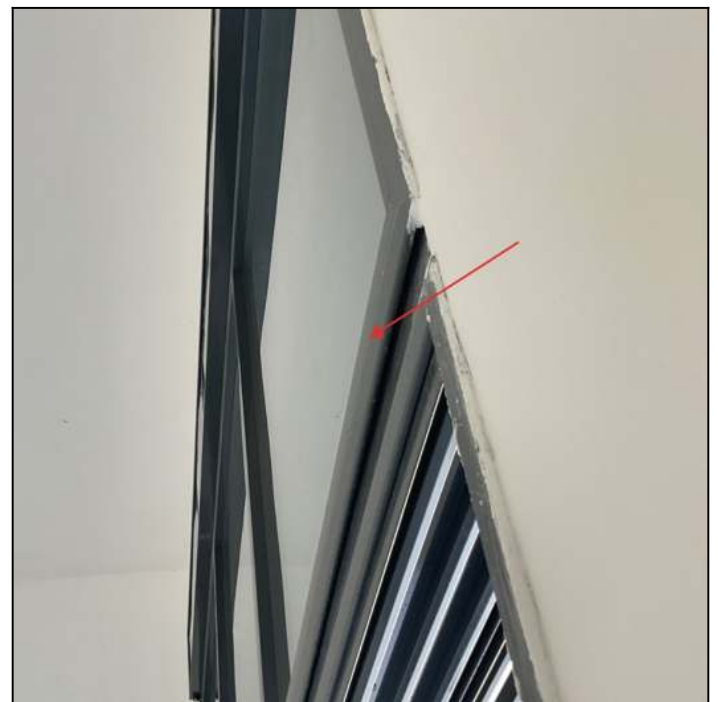
סלון

<p>8.4 ממצא גרונג לא מותאם, פינות מסגרת פתוחות, חוסר דיוק בהתקנת ההלבשה/פרופילים.</p>	
<p>מיקום חדר דיור (סלון)</p>	
<p>המלצה יש לפרק את ההלבשה ולהרכיב מחדש עם חיבור תקין.</p>	
<p>תקן [זאת בהתאם לת"י 1068 חלק 2 - חלונות: חלונות אלומיניום, פרק ב' - פרופילים, חיבוריהם וגימורם, סעיף 203 - חיבור הפרופילים ואיטומם - כל מלבן או אגף יהיה מורכבים לפי כללי המקצוע הטובים. הפרופילים יהיו חתוכים בקווים ישרים. פינות המלבן והאגפים יהיו סגורות והמישק ביניהן יהיה חלק. זאת בהתאם למפרט הכללי לעבודות בנייה (ספר כחול) - סעיפים 12031,12034,12035]</p>

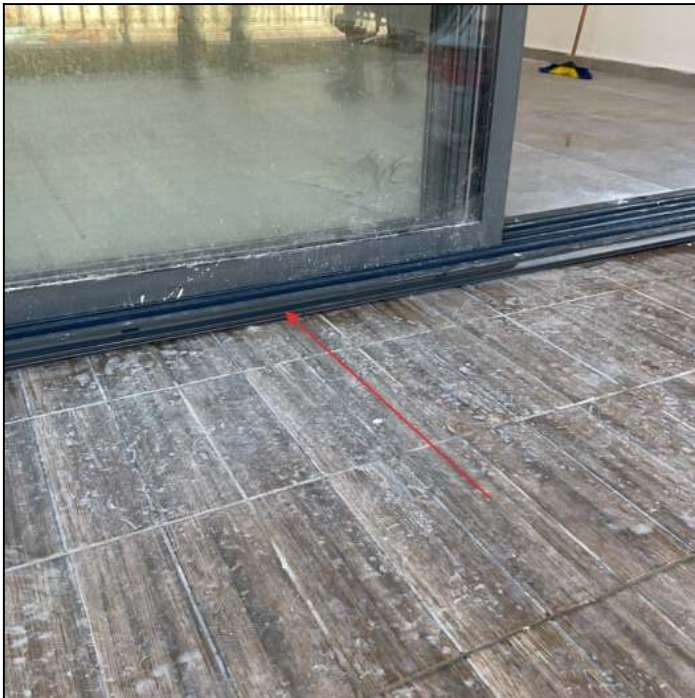
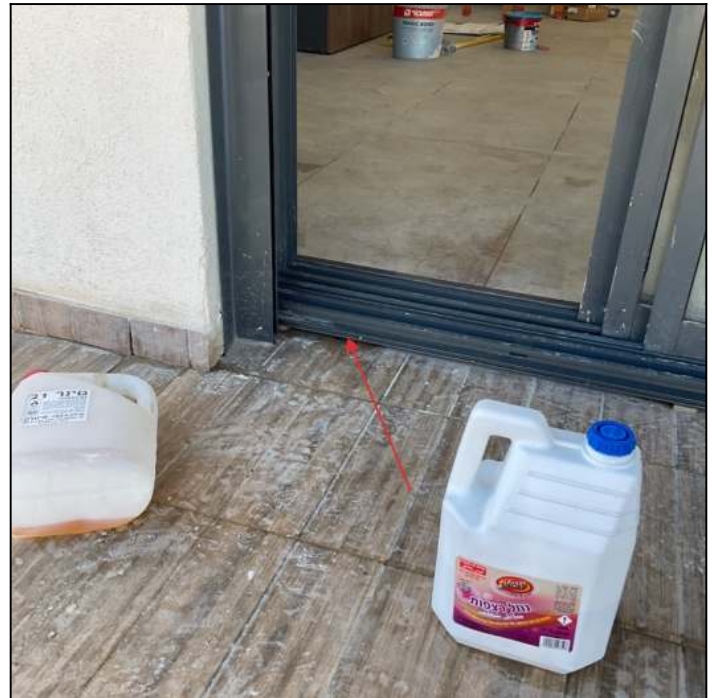
סלון

8.5 ממצא	חסרות הלבשות במספר מקומות בחלונות, הדבר יוצר פגם שימושי ואסתטי בולט לעין.
מיקום	חדר דיור (סלון)
המלצה	יש להשלים הלבשות ממין הקיים.
תקן	זאת בהתאם לת"י 4068.1 סעיף 1.3.1 וסעיף 4.1
הערכת עלות	900 ש"ח (מחיר ליחידה: 900 ש"ח, כמות: 1 קומפ')

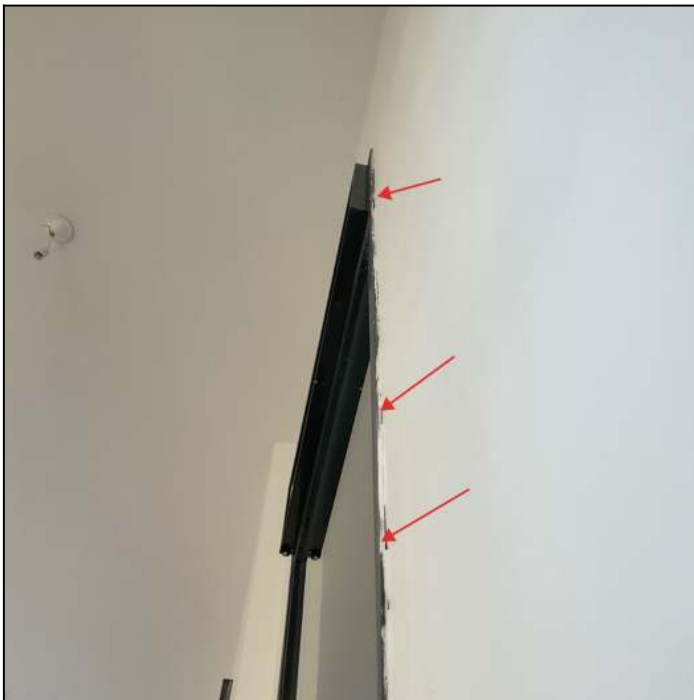
חלון סלון

8.6 ממצא איטום סיליקון סביב מסגרות חלונות האלומיניום, בוצע באופן לא מקצועי.
	מיקום אזורים שונים
	המלצה יש לאטום היטב בחומר איטום על בסיס סיליקון או שרפים אקריליים סביב מסגרות החלונות ולהקפיד במיוחד בחזיתות דרום ומערב המשופעות בגשמים.
	תקן בניגוד לת"י 4068 חלק 1 "חלונות ותריסים מותקנים באתר: חלונות ותריסים מאלומיניום", סעיף 5.1 "תכנון ההתקנה" על-פיו מוצרי אלומיניום ומלבנים סמויים יותקנו בפתחים באופן יציב. איטום המישקים ימנע חדירת מים ואוויר אל פנים הדירה. התקנת מוצרי אלומיניום תיעשה לפי תכניות ורשימות המוצרים שהכין המתכנן. וסעיף 5.2 תכנון האיטום. להלן תמונה שיכולה להוות דוגמה לכוונת כללי המקצוע ו/או התקנים הנותן עדות לדוגמא (יכולות להיות דוגמאות טובות נוספות אחרות מעבר לתמונה זו):
	הערכת עלות 700 ₪ (מחיר ליחידה: 700₪, כמות: 1 קומפ')

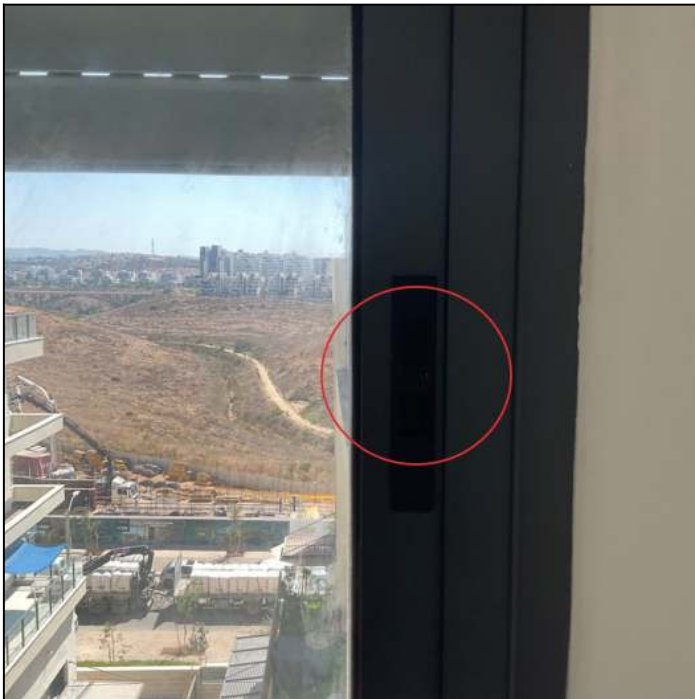
חדר 1

8.7 ממצא נעילת/סגר חלון תקול, מונע שימוש תקין.
	מיקום אזורים שונים
	המלצה נדרש לתקן בצורה מקצועית ובמידה ולא ניתן יש להחליף באלמנט תקין.
	תקן [זאת בניגוד לת"י 4068 חלק 1 סעיף 4.1 ששם נדרש שתפעול המוצר יהיה תקין.]

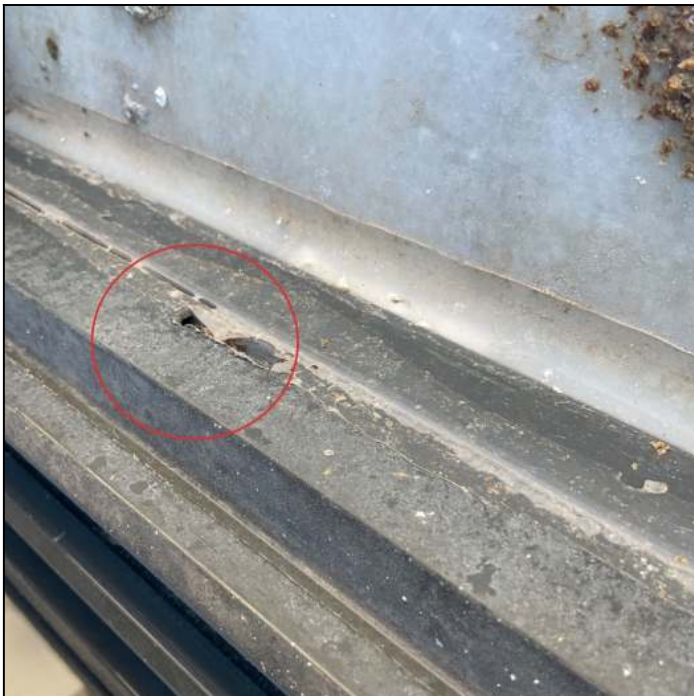
חלון סלון

<p>במסילות התחתונות של המכלולים (=מסילות החלונות ו/או הוויטרינה) חסרים אלמנטים (שסתומים) חד-כיווניים למניעת חדירת מים, רוח ורעש עקב הפרש לחצים בין חללי הדירה לאזורים החיצוניים ומיקומם בפתחי הניקוז של הפרופיל התחתון של משקופי החלונות. הדבר מהווה ליקוי תפקודי.</p>	<p>8.8 ממצא</p>
<p>אזורים שונים</p>	<p>מיקום</p>
<p>יש להשלים התקנת שסתומים מתאימים.</p>	<p>המלצה</p>
<p>ת"י 1068 חלק 1 "חלונות: דרישות כלליות ושיטות בדיקה", סעיף 201 על-פיו מבנה גימור החלון יהיו לפי כללי מקצוע טובים. מבנה החלון יאפשר ניקוז מי גשם וימנע הצטברות של מים. במכלל חלון-תריס, כל החיבורים בין חלקי התריס והחלון ייעשו בהתאם לכללים המפורטים בתקן הישראלי ת"י 1509 חלק 2. חריצי ניקוז וחורי ניקוז ייסגרו על-ידי פקקים מתאימים. להלן תמונה שיכולה להוות דוגמה לכוונת כללי המקצוע ו/או התקנים הנותן עדות לדוגמא (יכולות להיות דוגמאות טובות נוספות אחרות מעבר לתמונה זו):</p>	<p>תקן</p>
<p>400 ש"ח (מחיר ליחידה: 400 ש"ח, כמות: 1 קומפ')</p>	<p>הערכת עלות</p>

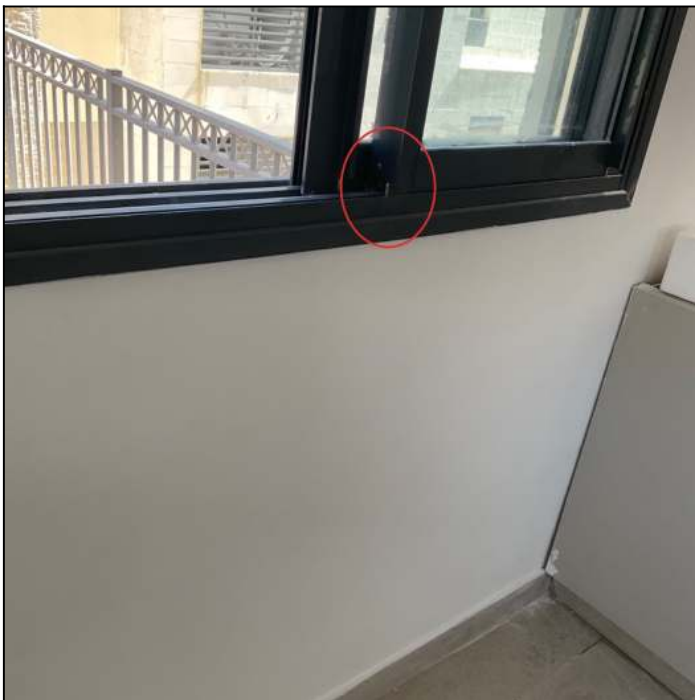
חלון מטבח שמאל

חסרות סופיות מפלסטיק בקצוות חתוכים של פרופיל האלומיניום בויטרינה.	8.9 ממצא
אזורים שונים	מיקום
מומלץ להשלים בהתאם להוראות יצרן.	המלצה
זאת בניגוד לת"י 1068 חלק 1 סעיף 201 - מבנה החלון וגימורו יהיו לפי כללי המקצוע הטובים והם יתאימו למפורט במסמכי היצרן, שיסופקו לפי דרישה.	תקן
350 ₪ (מחיר ליחידה: 350 ₪, כמות: 1 קומפ')	הערכת עלות

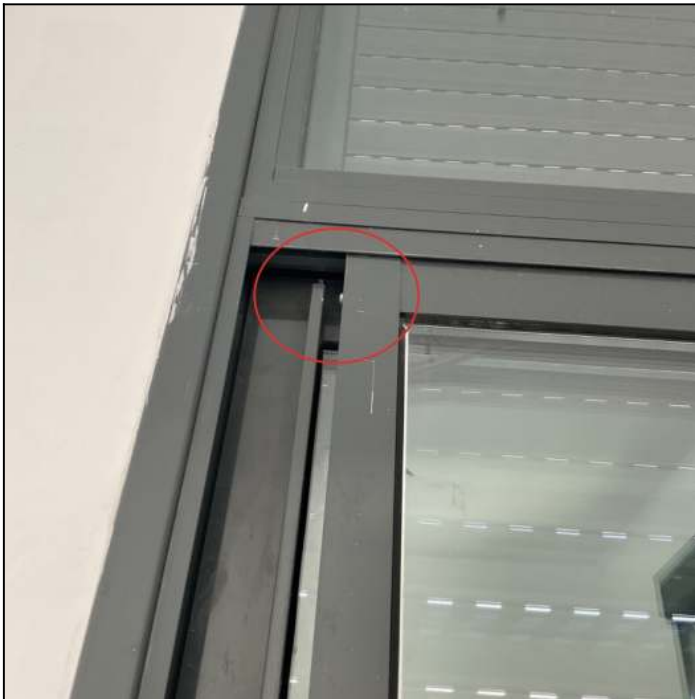
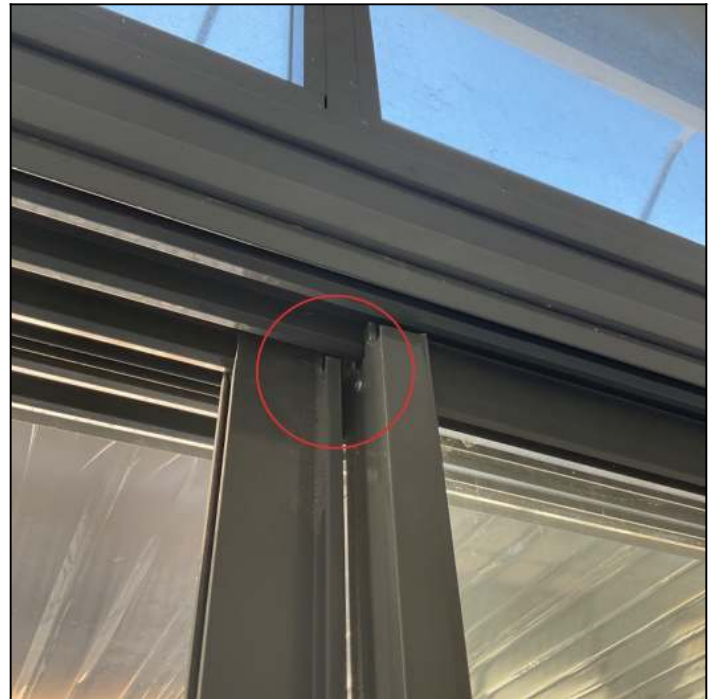
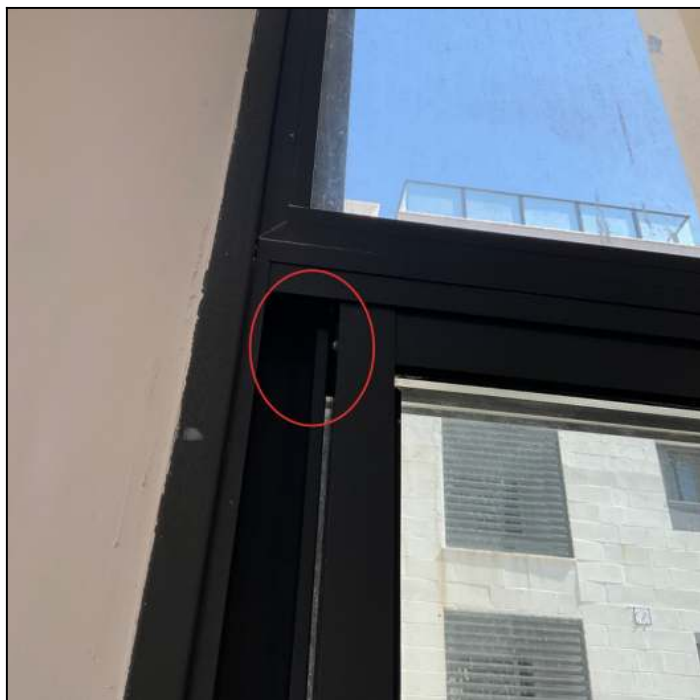
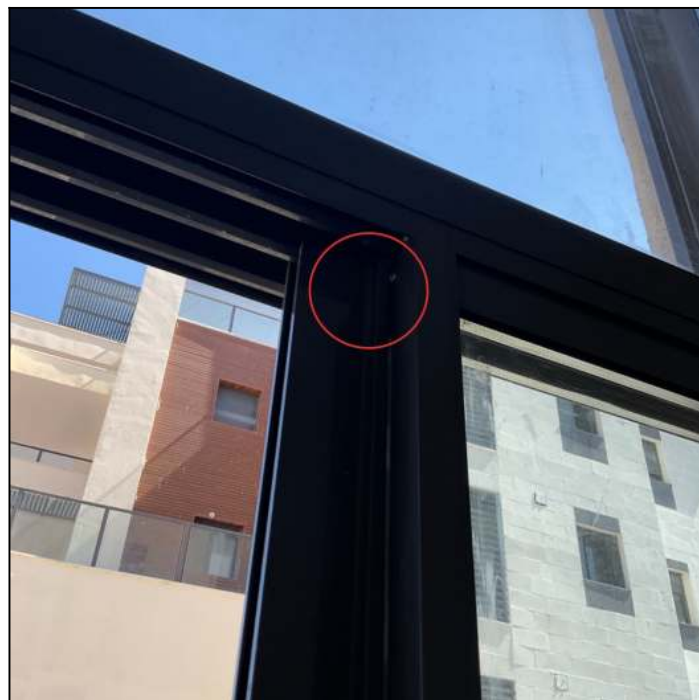
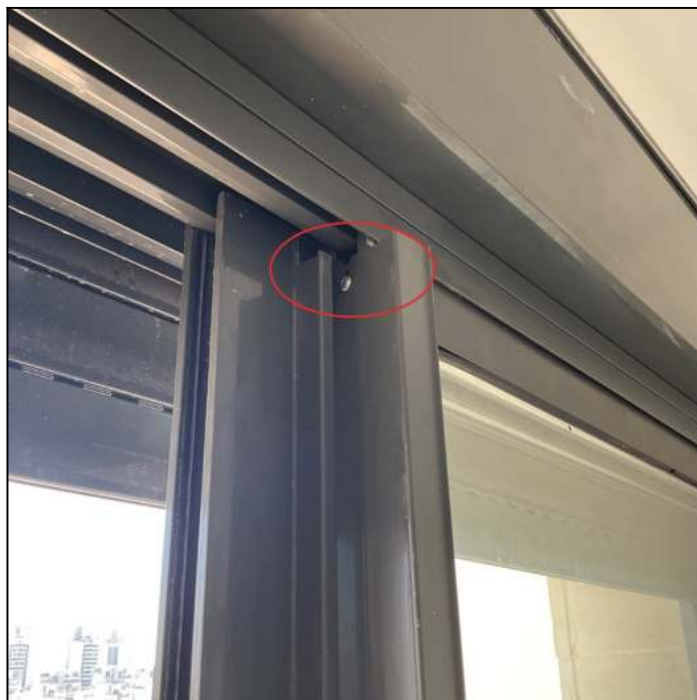
<p>לא הותקנו בולמי כנפיים בוטרינה. ליקוי זה גורם לפגיעה בחלקי המסגרת ובנוסף מהווה מפגע בטיחותי בעת פתיחת הכנפים. פגיעה באצבעות.</p>	<p>8.10 ממצא</p>
<p>אזורים שונים</p>	<p>מיקום</p>
<p>מומלץ להשלים.</p>	<p>המלצה</p>
<p>זאת בניגוד לת"י 1068 חלק 1 סעיף 201 - מבנה החלון וגימורו יהיו לפי כללי המקצוע הטובים והם יתאימו למפורט במסמכי היצרן, שיסופקו לפי דרישה. זאת בניגוד לת"י 4068 חלק 1 סעיף 4.1 ששם נדרש שתפעול המוצר יהיה תקין.</p>	<p>תקן</p>
<p>600ש (מחיר ליחידה: 600ש, כמות: 1 קומפ')</p>	<p>הערכת עלות</p>

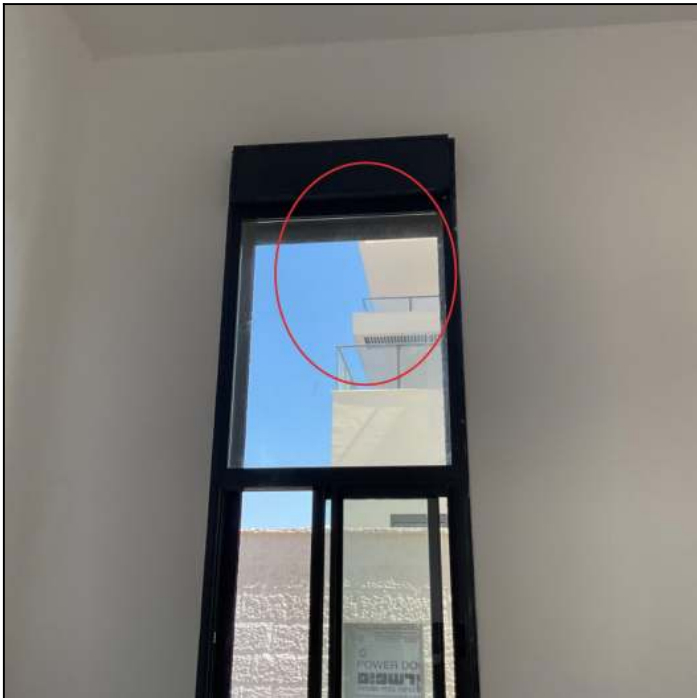
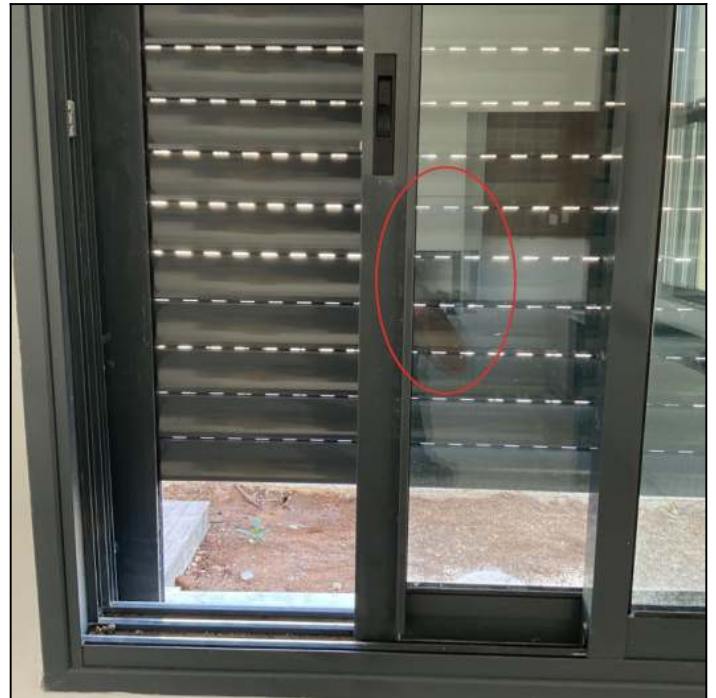
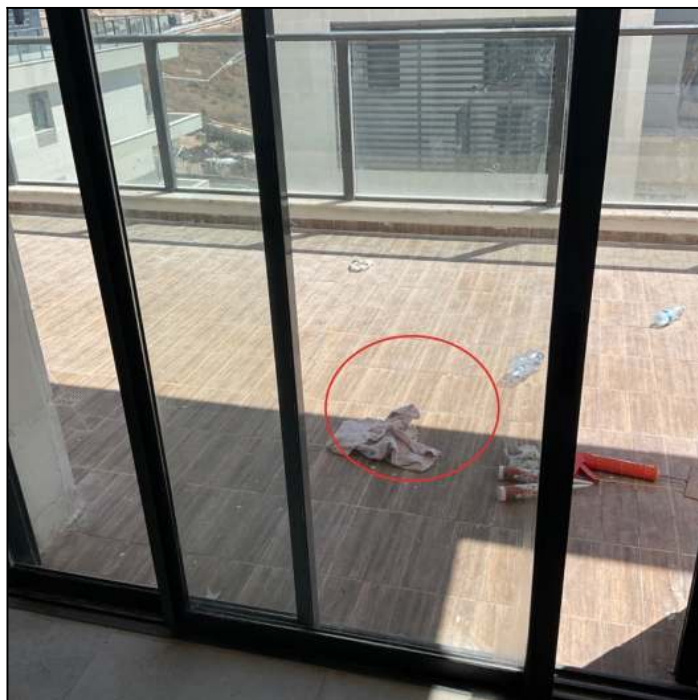
8.11 ממצא	בעת פתיחה/סגירה תריסי החלונות/החלונות נשמעים רעשים וחריקות חריגים
מיקום	אזורים שונים
המלצה	נדרש לתקן בצורה מקצועית ובמידה ולא ניתן יש להחליף באלמנט תקין.
תקן	זאת בניגוד לת"י 4068 חלק 1 סעיף 4.1 ששם נדרש שתפעול המוצר יהיה תקין.
הערה	תמחור בהתאם לתיקון

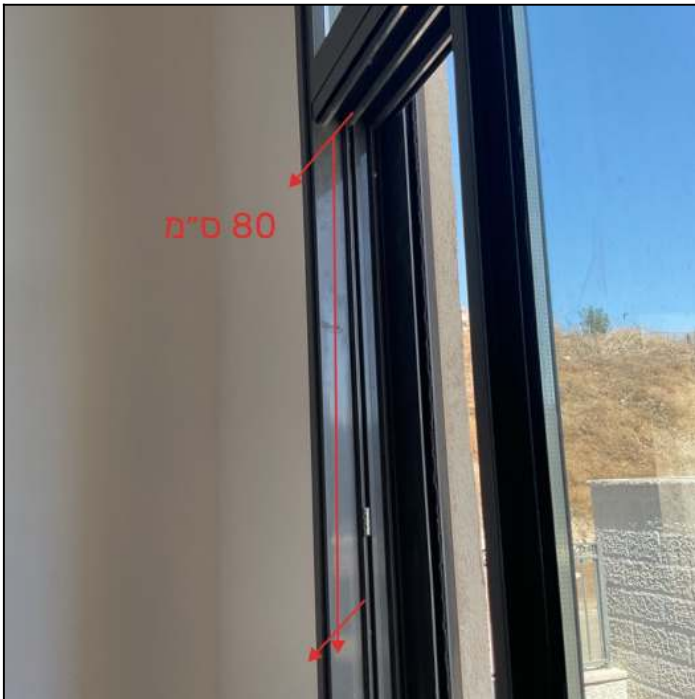
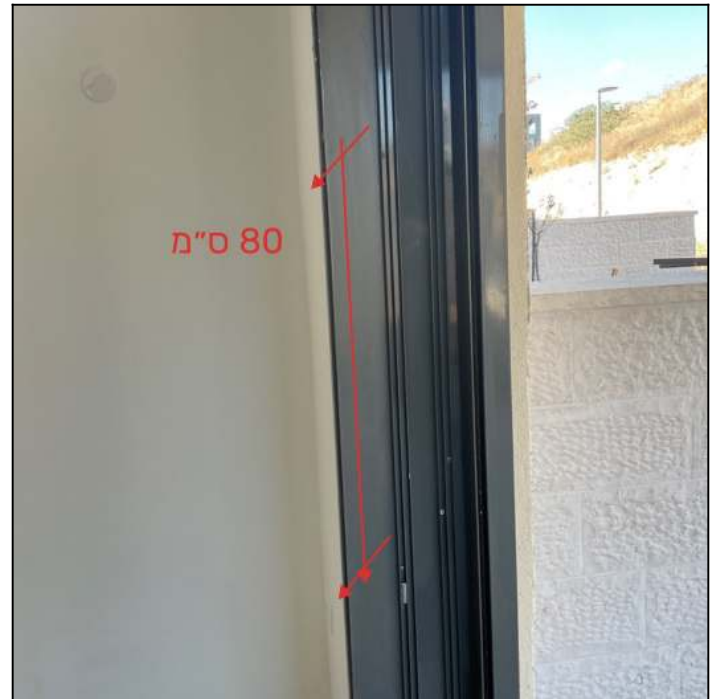
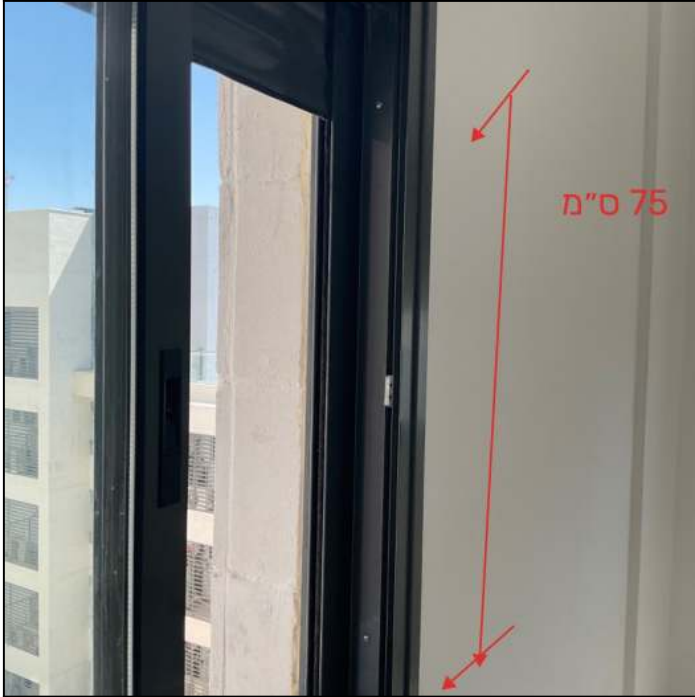
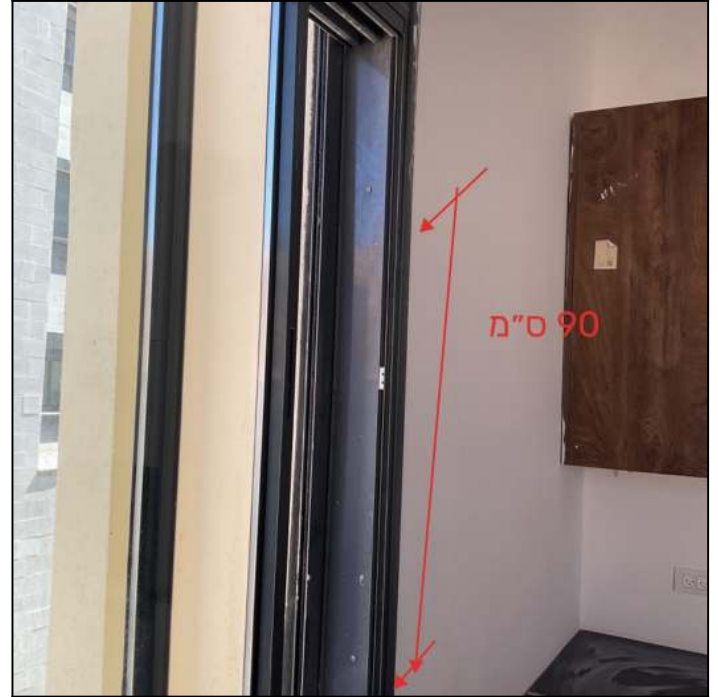
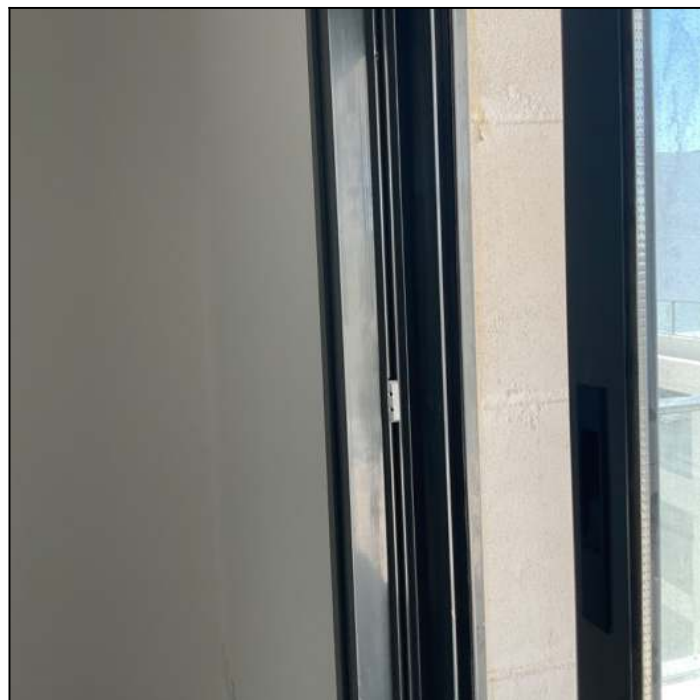
מרווח בין הברגים גדול מ 50 ס"מ	8.13 ממצא
אזורים שונים	מיקום
נדרש לחזק לפי הוראות תקן 4068.	המלצה
<p>[זאת בניגוד לת"י 4068 חלק 1 סעיף 5.1 וסעיף 6.3.2 - הרוחק בין שתי נקודות עיגון סמוכות לא יהיה גדול מ-500 מ"מ. רוחק נקודת עיגון מפינת המוצר הסמוכה לה לא יהיה גדול מ-200 מ"מ. על אף האמור לעיל, בחלונות הזזה, בחלונות סובבים עולים ("קיפ") ובחלונות קבועים אין דרישה להתקין נקודות עיגון בסף המוצר, אם מתקיים אחד משני התנאים האלה: א. אורך סף המוצר קטן מ-650 מ"מ. ב. סף המוצר מרותך אל הפתח באופן שאינו מאפשר תזוזה אופקית.]</p>	
1,000 ₪ (מחיר ליחידה: 1,000 ₪, כמות: 1 קומפ')	הערכת עלות

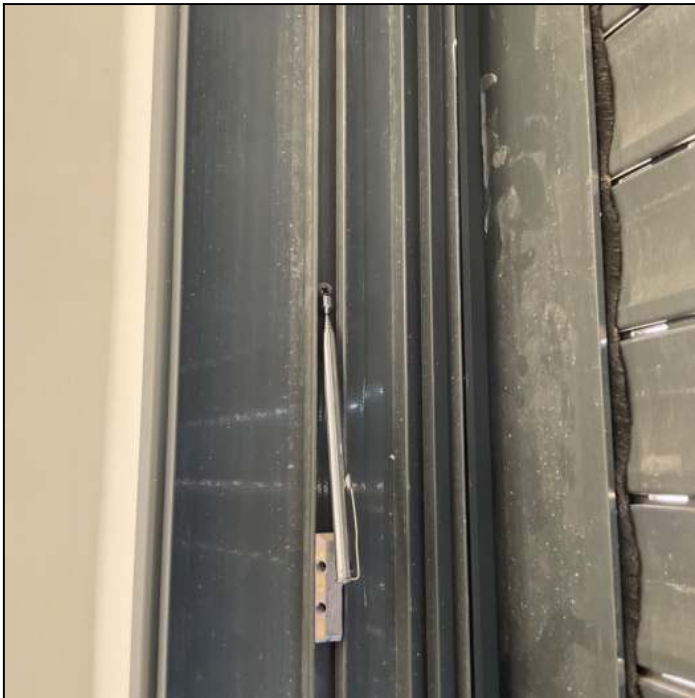
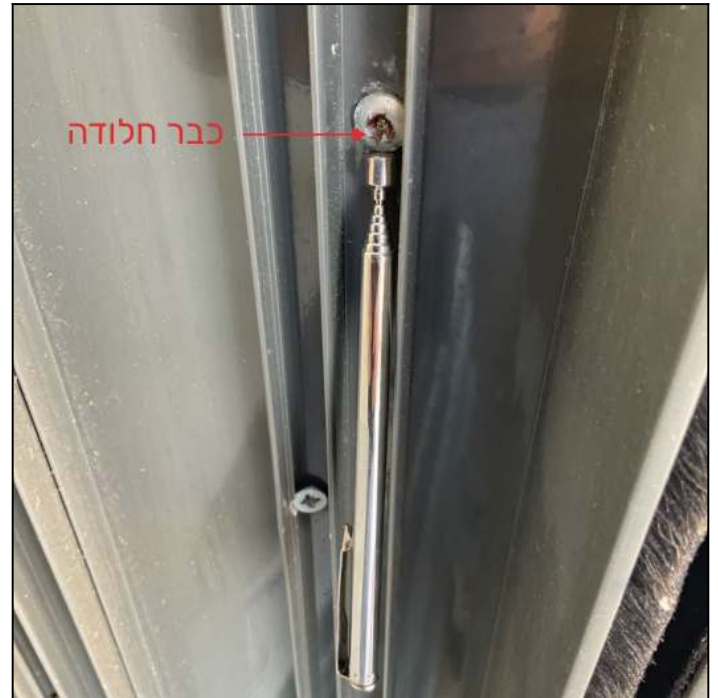
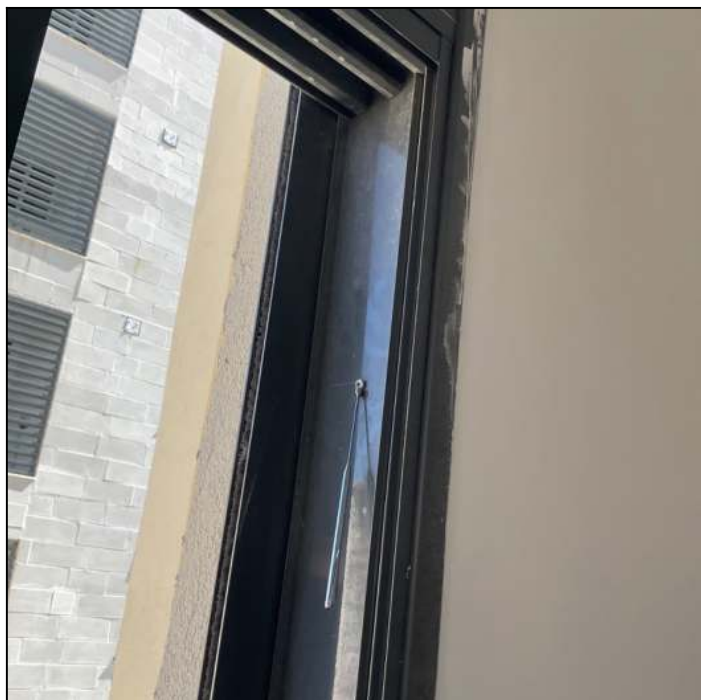
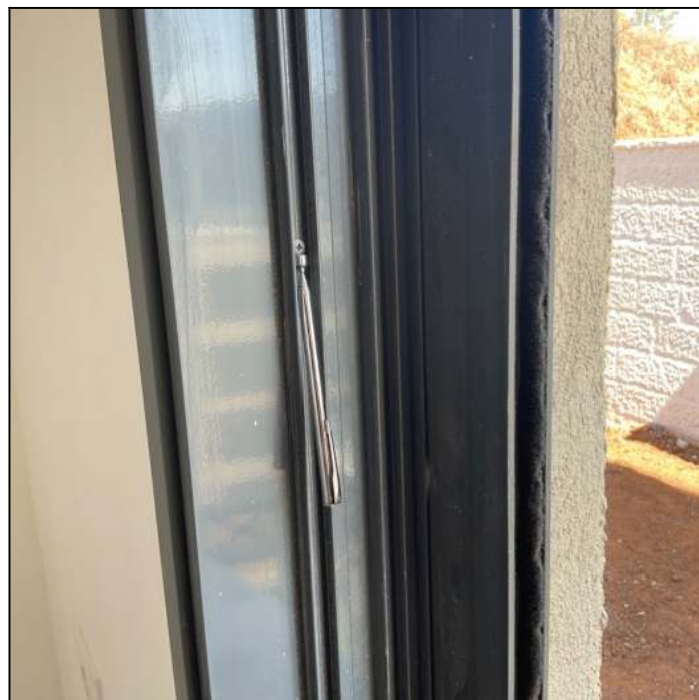
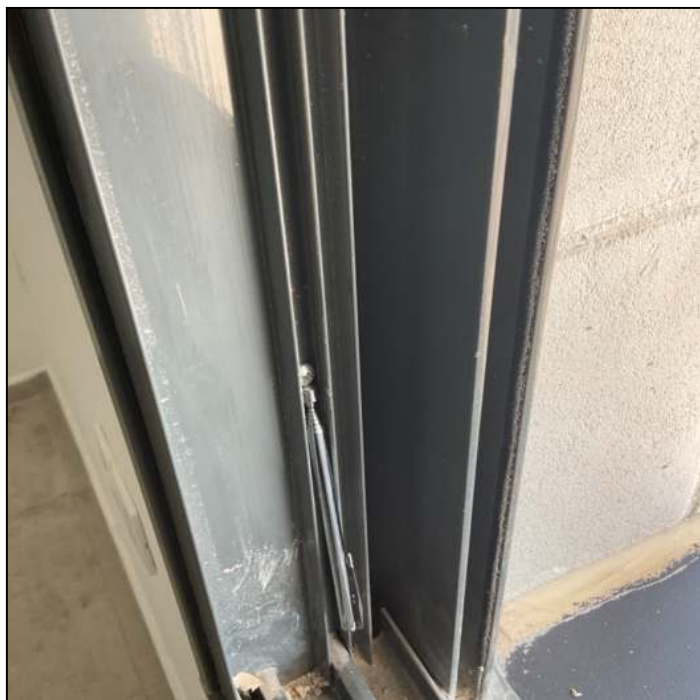
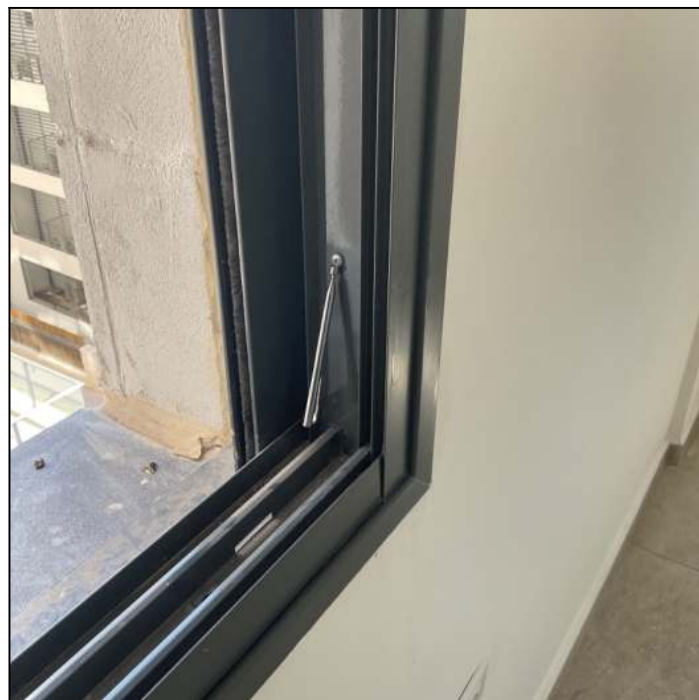
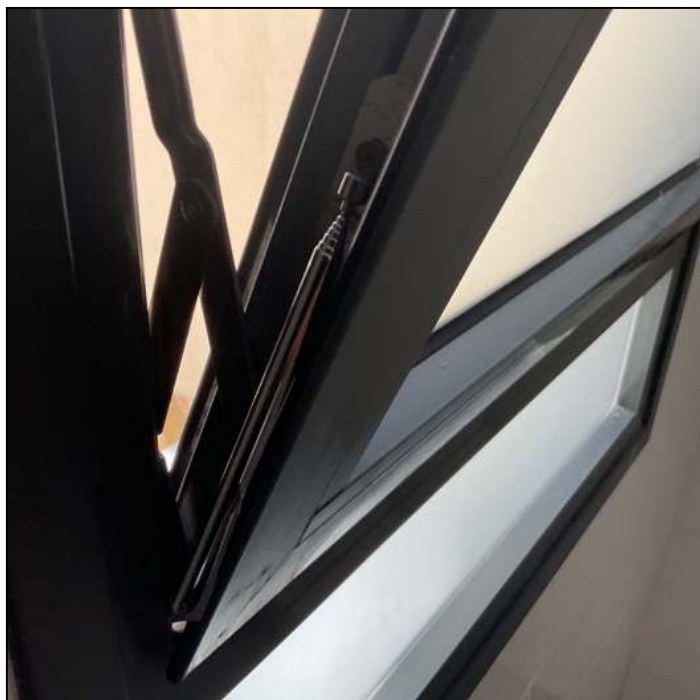
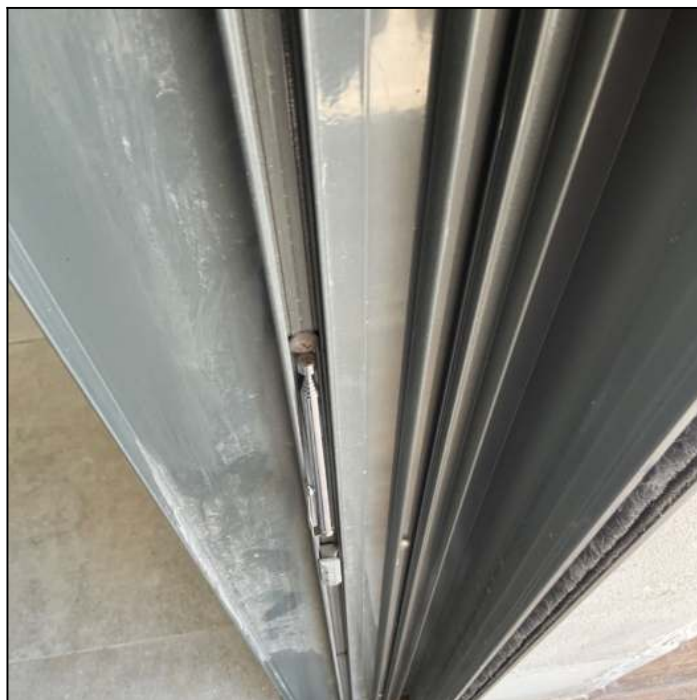
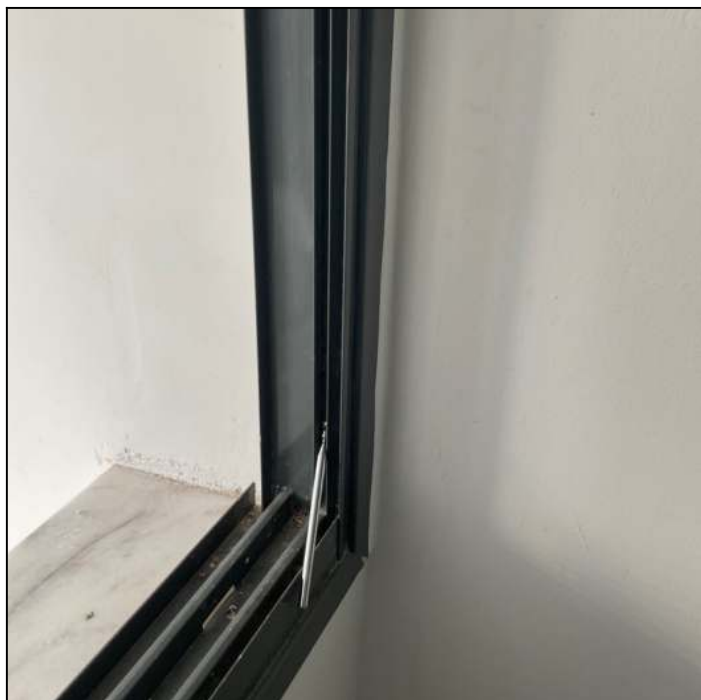
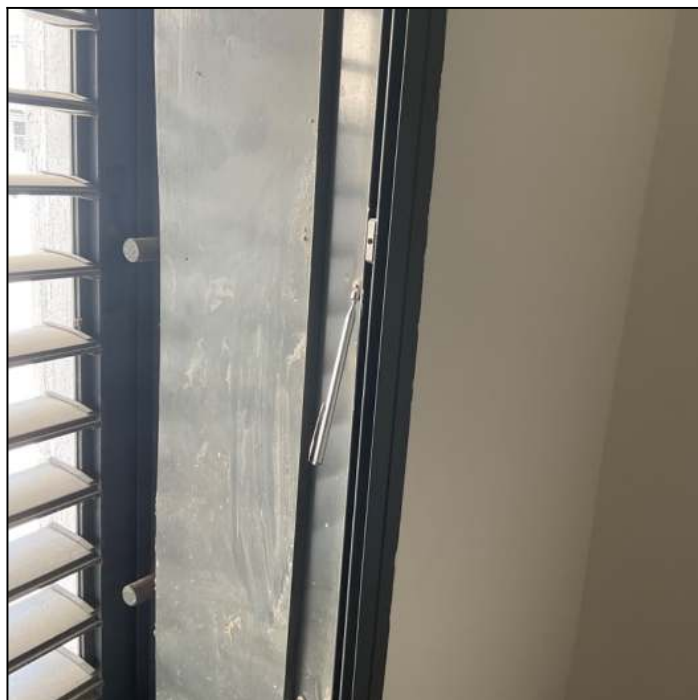
8.14 ממצא	נעשה שימוש בברגים רגילים ולא אל-חלד בדלת / בחלונות.
מיקום	כלל הנכס
המלצה	יש להחליפם.
תקן	זאת בניגוד לת"י 1068.1 סעיף 204.2.3 - הברגים יהיו עשויים פלדה בלתי מחלידה לא מגנטית.
הערכת עלות	1,000 ש"ח (מחיר ליחידה: 1,000 ש"ח, כמות: 1 קומפ')

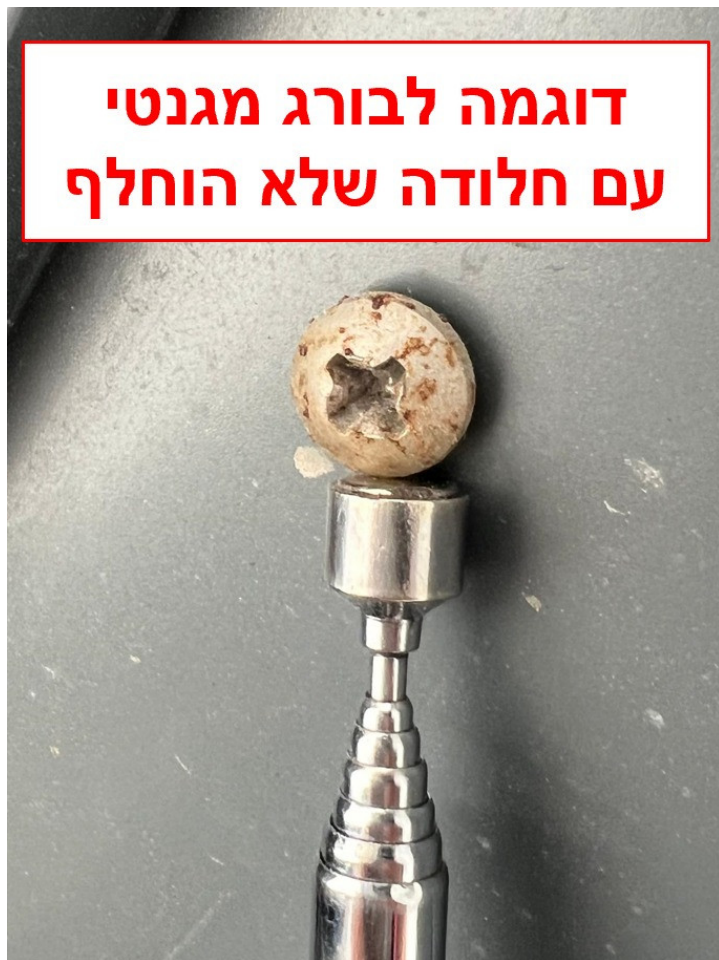
**דוגמה לבורג מגנטי
עם חלודה שלא הוחלף**
