תאריך: 25.9.2024

הנדון: הנכס

ליקויי בנייה

חוות דעת מקצועית

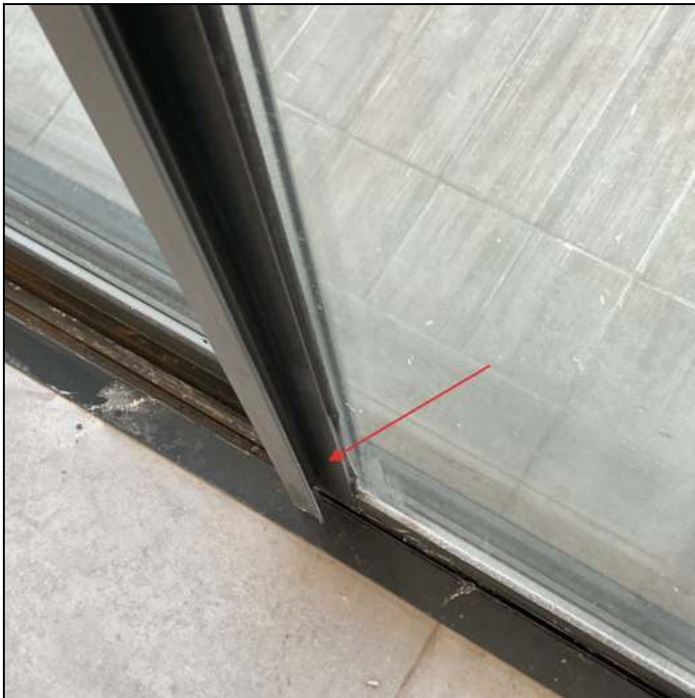
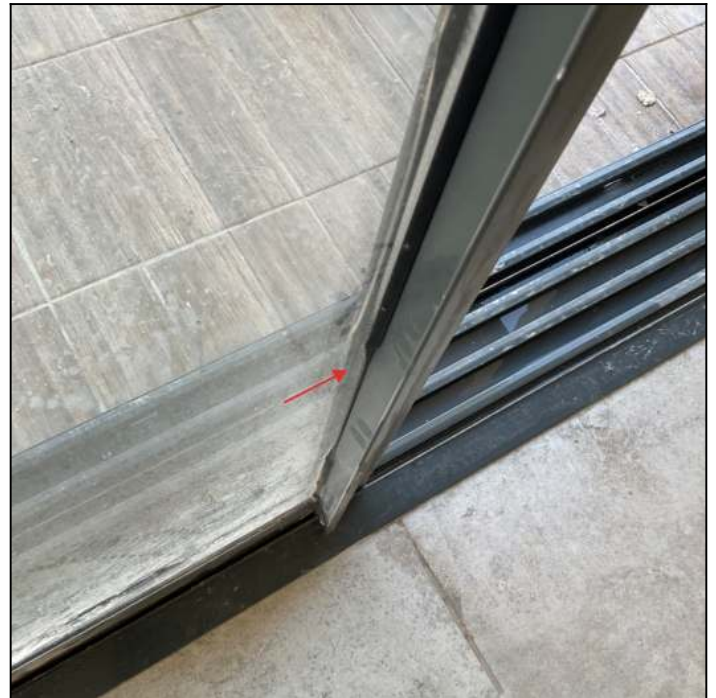
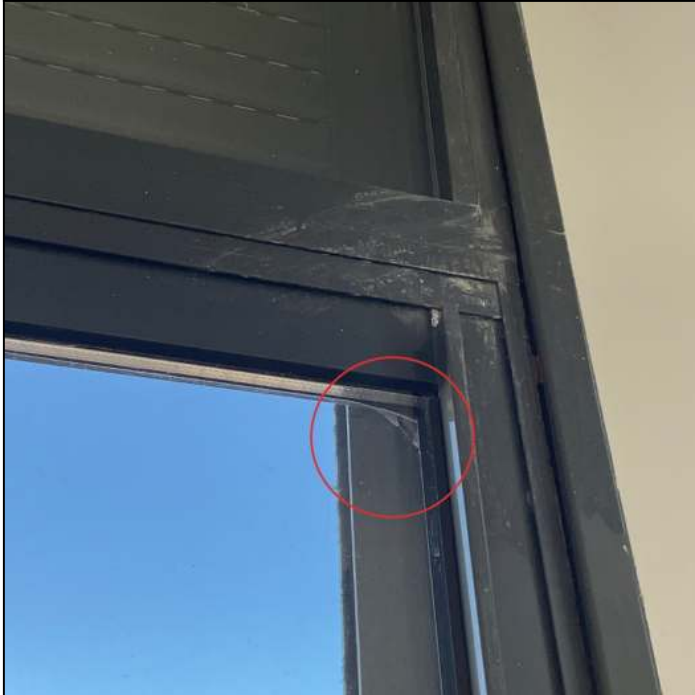
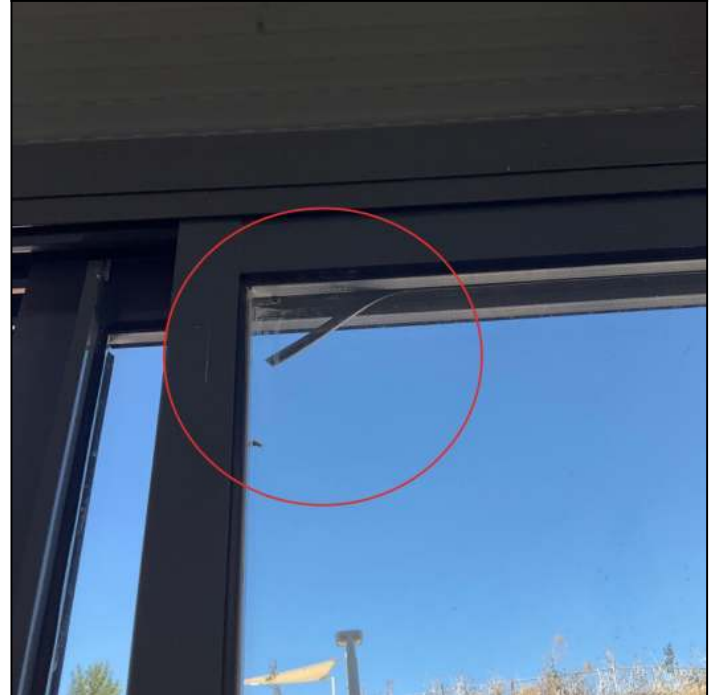
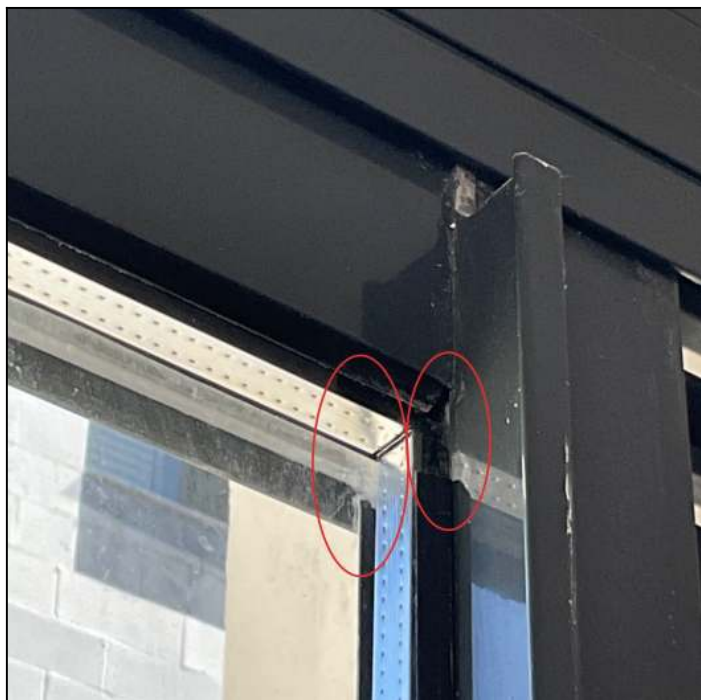
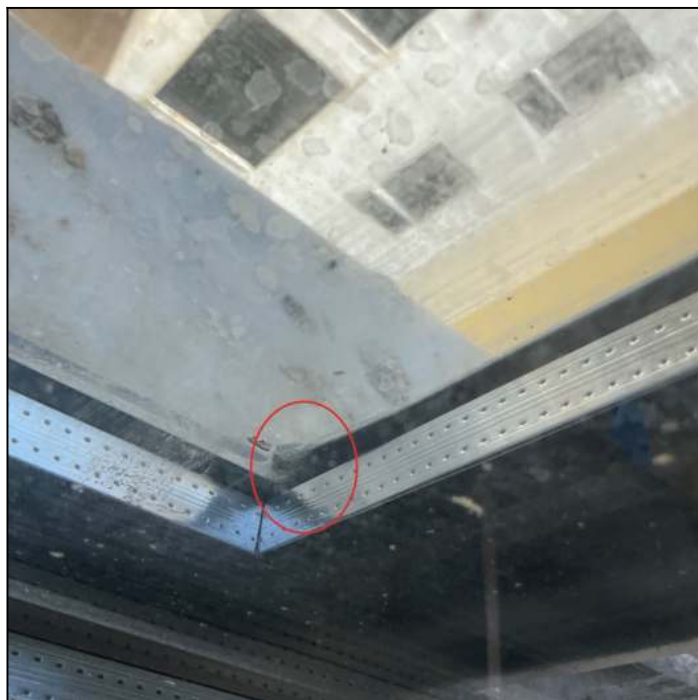
8.16 ממצא	אטם מסביב לזכוכית לא שלם
מיקום	אזורים שונים
המלצה	נדרש לתקן בצורה מקצועית עד לקבלת מראה אחיד ובמידה ולא ניתן יש להחליף הפרופיל הפגום.
תקן	[וזאת בניגוד לת"י 4068 חלק 1
הערכת עלות	900 ש"ח (מחיר ליחידה: 900 ש"ח, כמות: 1 קומפ')

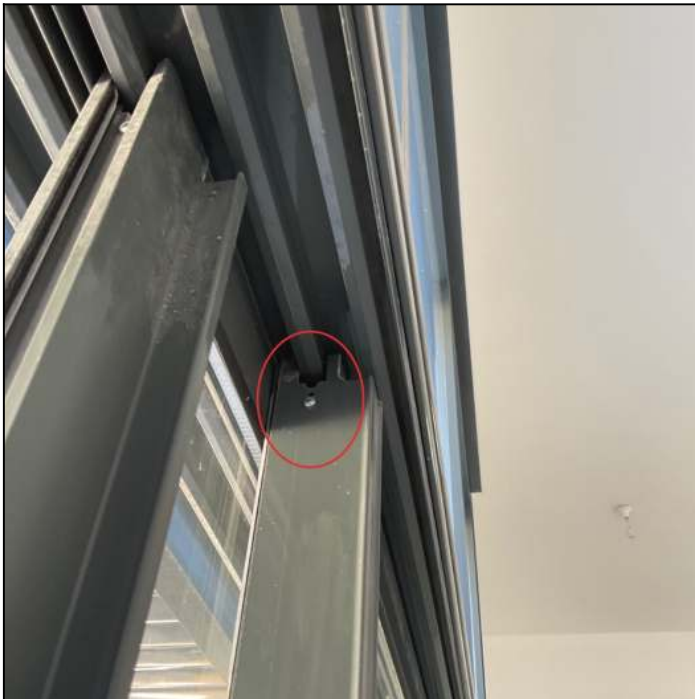
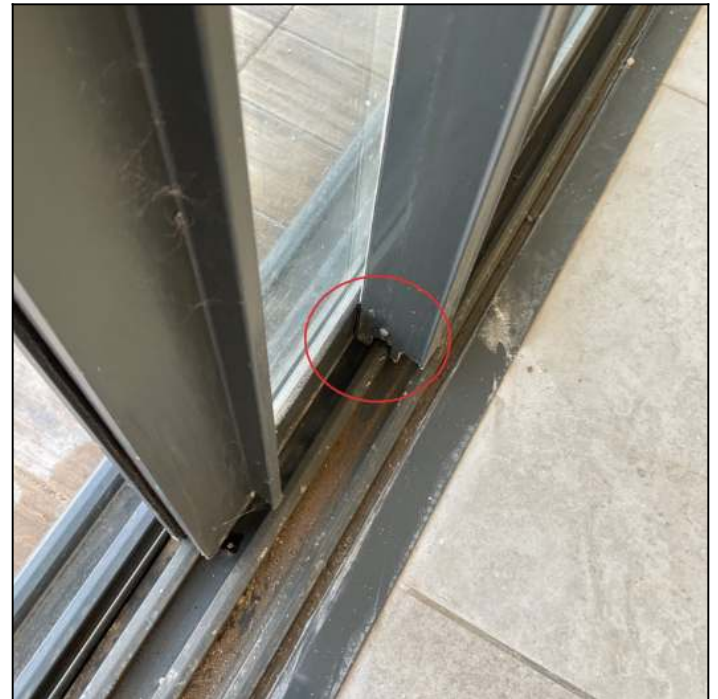
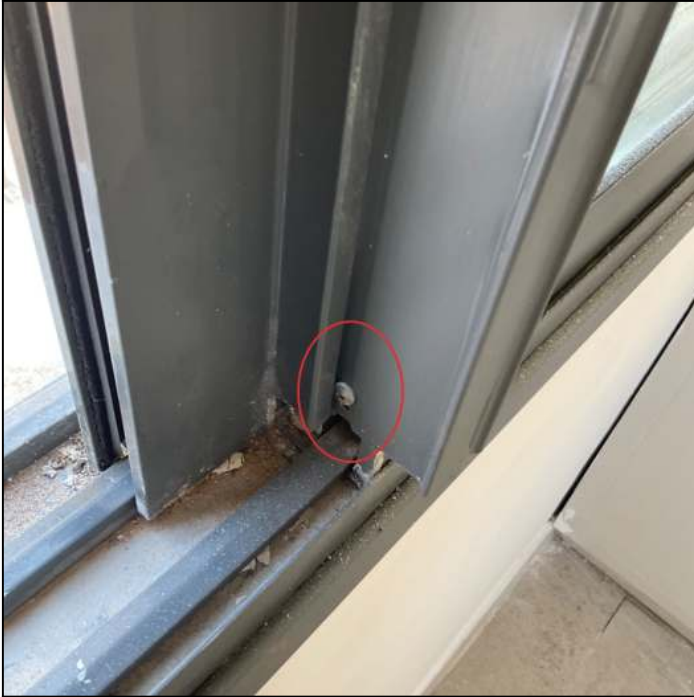
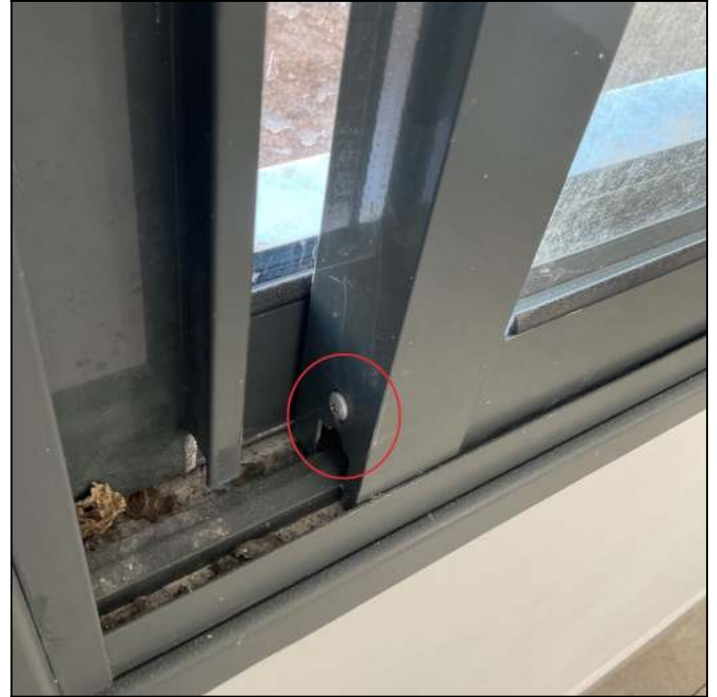
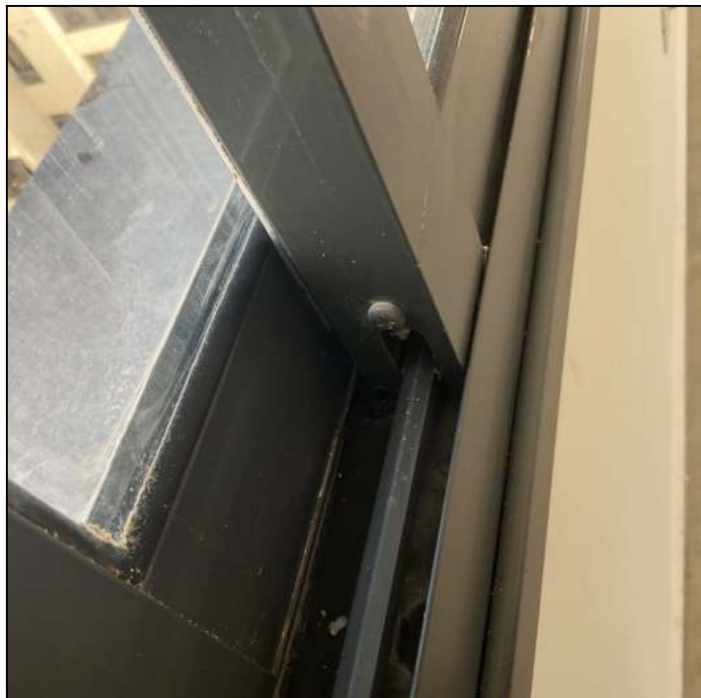
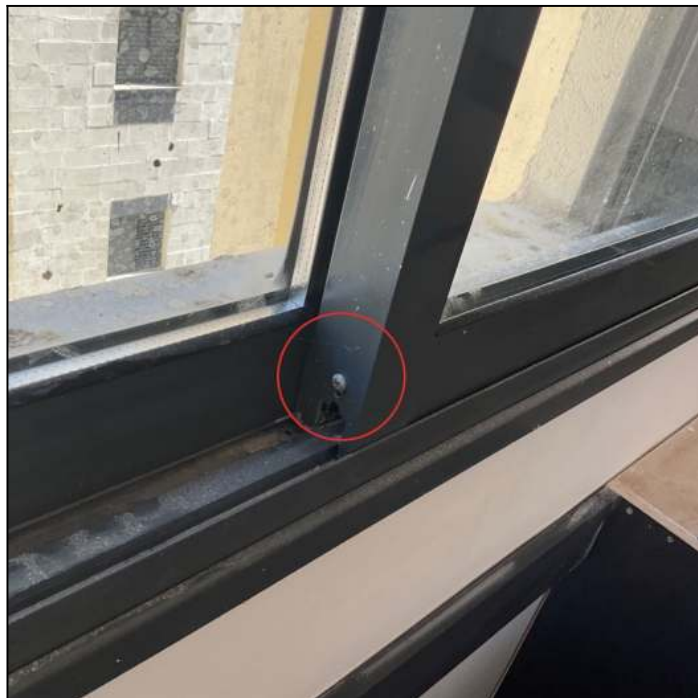
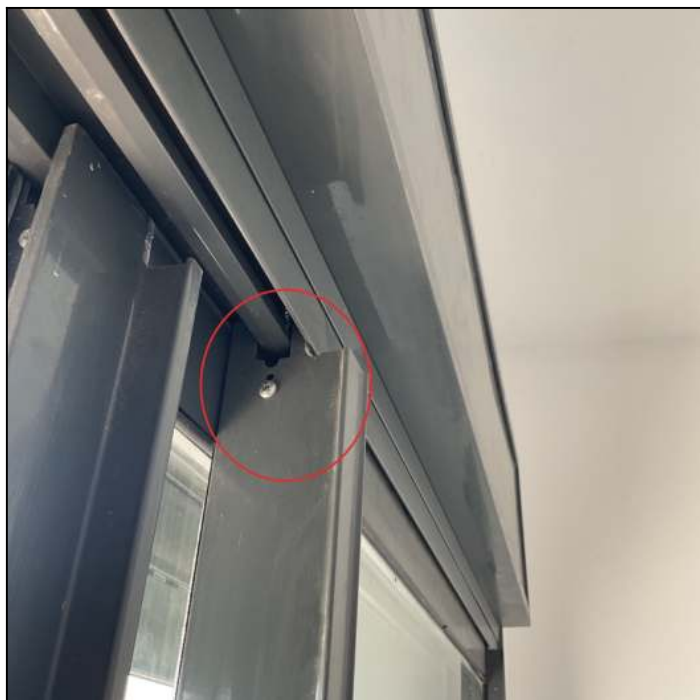
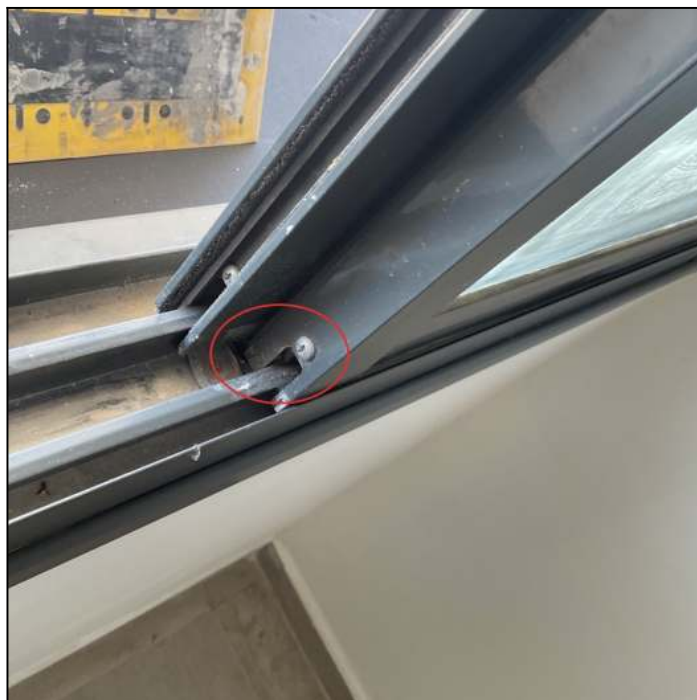
בחלונות ההזזה לא הותקנו מכסי ברגים בדופן הכנפיים למטה ולמעלה	8.17 ממצא
אזורים שונים	מיקום
מומלץ להשלים בהתאם להוראות יצרן	המלצה
זאת בניגוד לת"י 1068 חלק 1 סעיף 201 - מבנה החלון וגימורו יהיו לפי כללי המקצוע הטובים והם יתאימו למפורט במסמכי היצרן, שיסופקו לפי דרישה. להלן תמונה שיכולה להוות דוגמה לכוונת כללי המקצוע ו/או התקנים הנותן עדות לדוגמא (יכולות להיות דוגמאות טובות נוספות אחרות מעבר לתמונה זו):	תקן
800 ש"ח (מחיר ליחידה: 800 ש"ח, כמות: 1 קומפ')	הערכת עלות

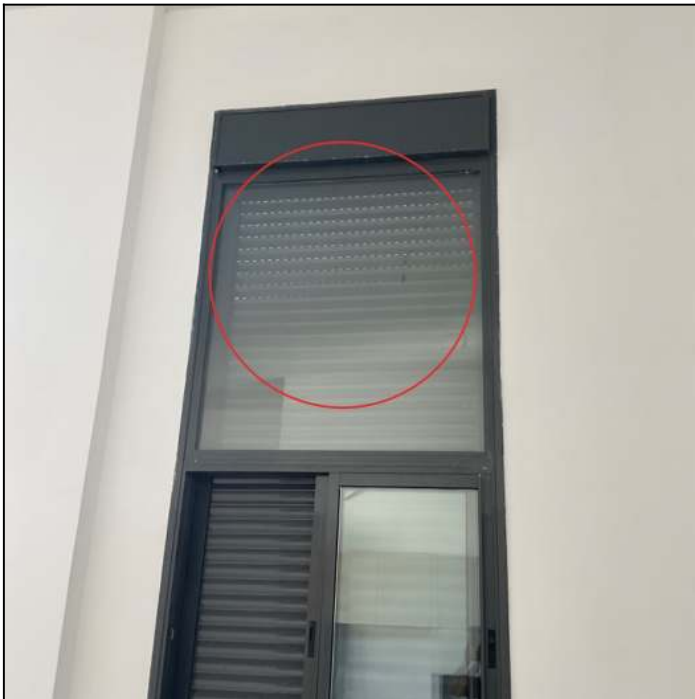
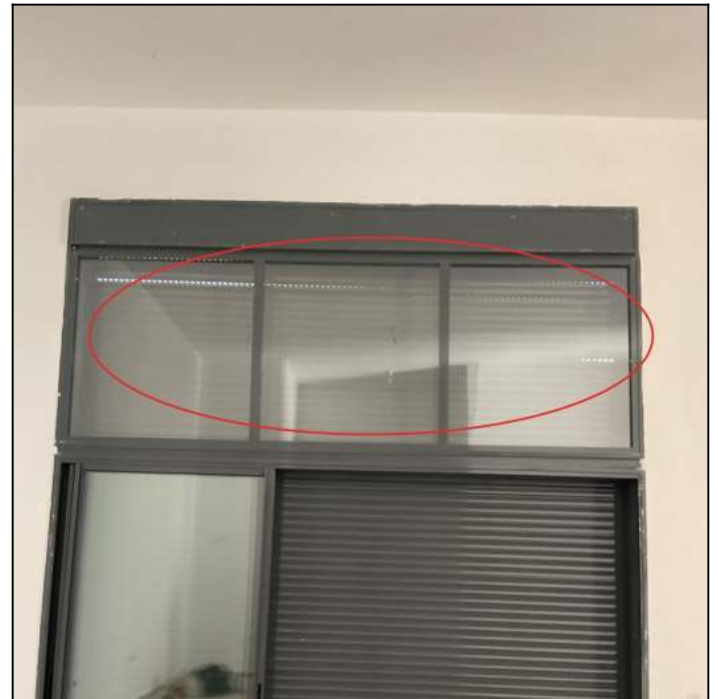
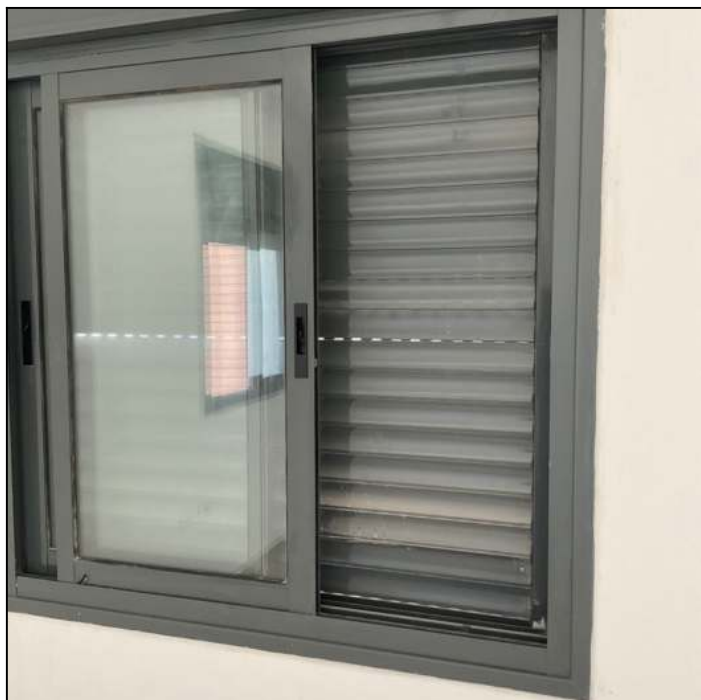
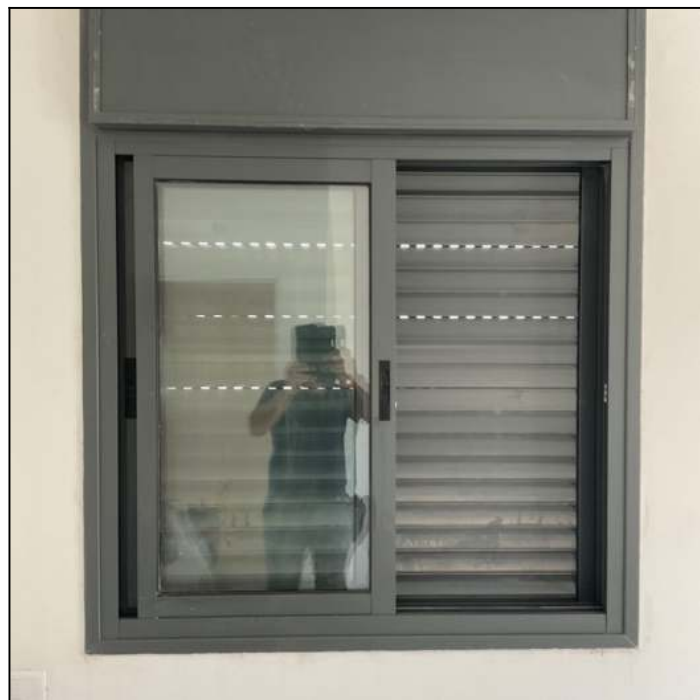
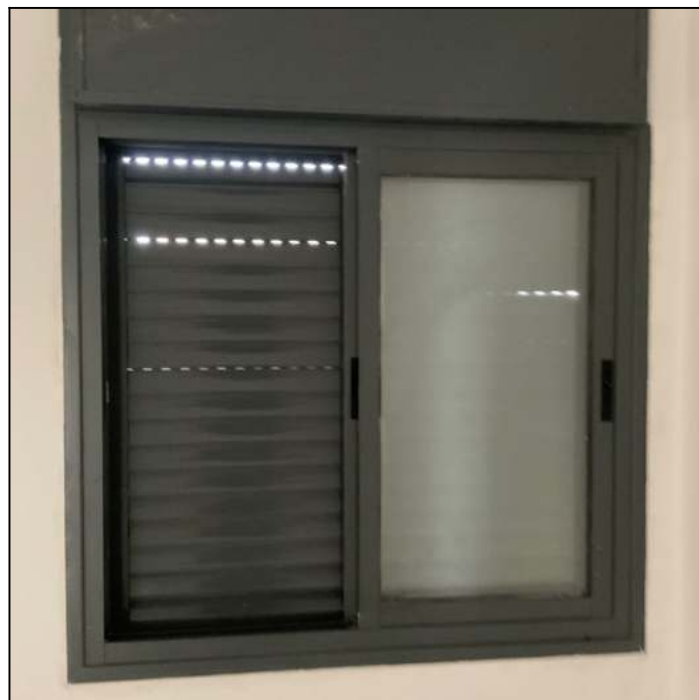
8.18 ממצא	שלבי תריס רפפה לא אטומים ומחדירים אור.
מיקום	אזורים שונים
המלצה	נדרש להתאים תריס רפפה.
הערה	תמחור בהתאם לתיקון

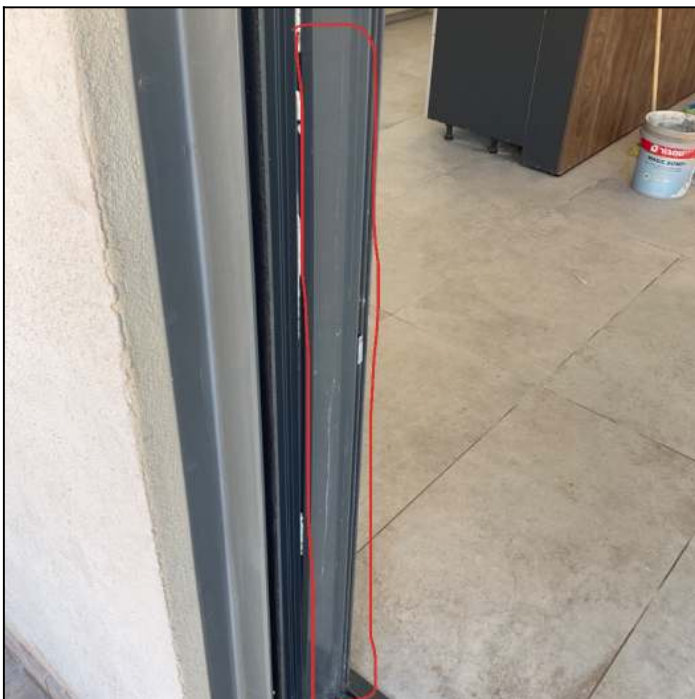
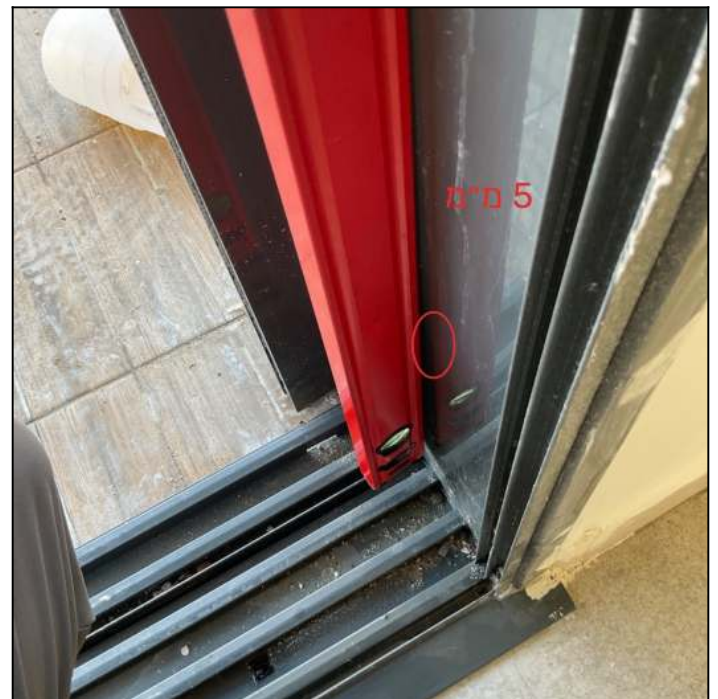
<p>8.19 ממצא</p> <p>נמדדה סטייה מהאופקיות/אנכיות של החלון בסטייה של 5 מ"מ לסרגל של 1 מטר הגדולה מ 3 מ"מ</p>	
<p>מיקום</p> <p>חדר דיור (סלון)</p>	
<p>המלצה</p> <p>יש להרכיב מחדש כיאות ללא סטיות, כולל ביצוע כל העבודות הנלוות.</p>	
<p>תקן</p> <p>זאת בניגוד לת"י 4068 חלק 1 סעיף 4.2 האומר שהסטייה מהאופקיות או מהאנכיות לא תהיה גדולה מ- 3 מ"מ לכל מטר רוחב שנמדד במוצר, ולא יותר גדולה מ-10 מ"מ לאורכה של כל אחת מצלעות המוצר (סף, מזוזות, משקוף).</p>	
<p>הערכת עלות</p> <p>1,500 ש"ח (מחיר ליחידה: 1,500 ש"ח, כמות: 1 קומפ')</p>	
<p>הערה</p> <p>הסטייה הנמדדת לוקחת בחשבון סטייה של 0.1% של מכשיר המדידה</p>

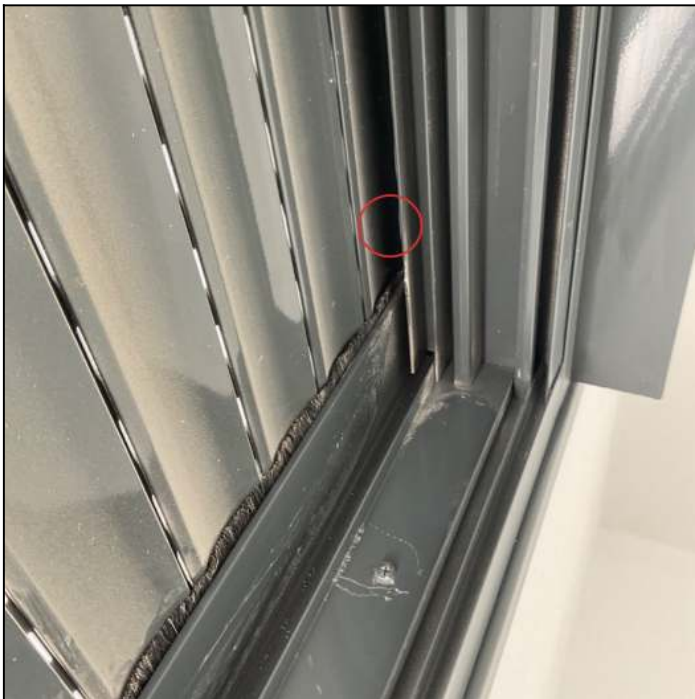
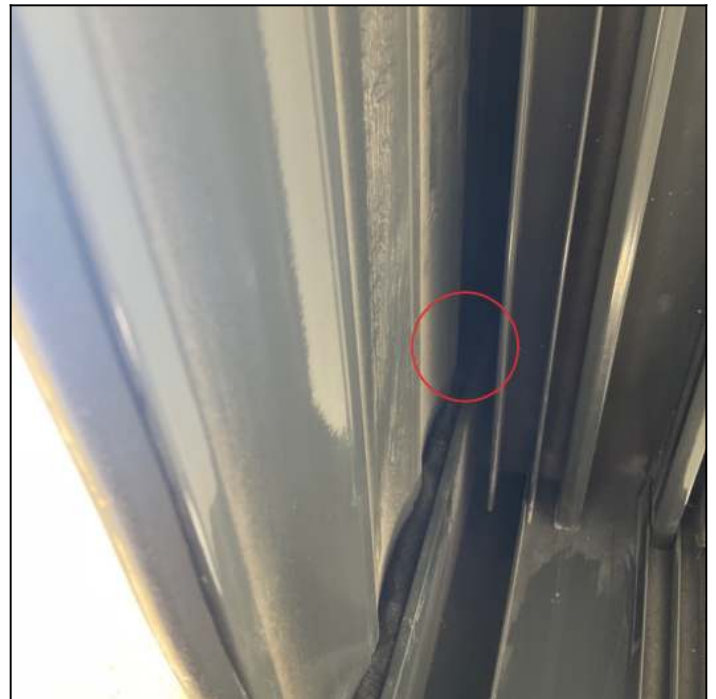
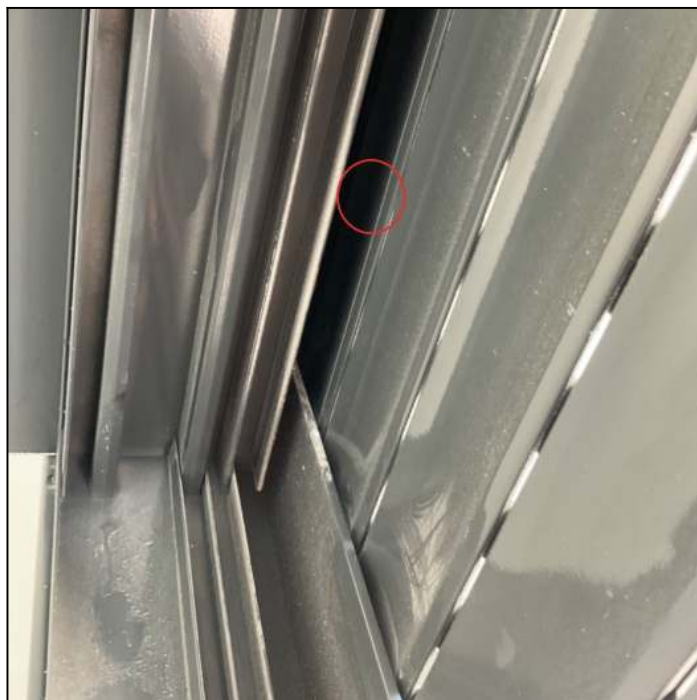
8.23 ממצא	בקווי השקה של חלקים נעים בחלונות/תריסים חסרים אטמים גמישים/מברשות.
מיקום	אזורים שונים
המלצה	נדרש להשלים, גם למניעת התנוודדות וחדירת רוחות ומזיקים אל הבניין.
תקן	זאת בניגוד לת"י 1068.1 סעיף 203 - אטמים - קווי ההשקה של חלקים נעים ייאטמו בחומרים ובאבזרים לאיטום שאינם פוגעים בחומר שממנו עשוי החלון, כגון אטמים גמישים ומברשות שעירות.
הערכת עלות	1,500ש (מחיר ליחידה: 1,500ש, כמות: 1 קומפ')
הערה	לדוגמה: פרופיל מברשת במסילות תריסים, סיום מברשת במחסומי רוחות, גומיית איטום בדופן כנפי החלון וכו'

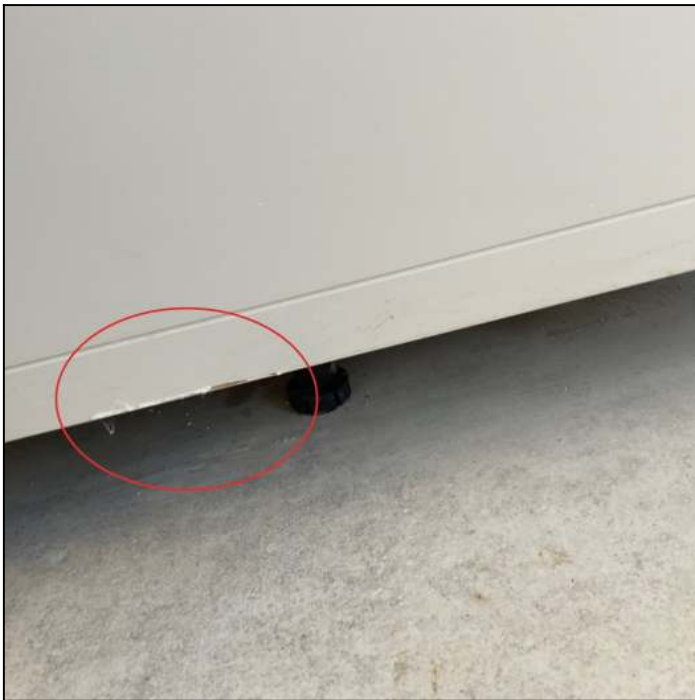
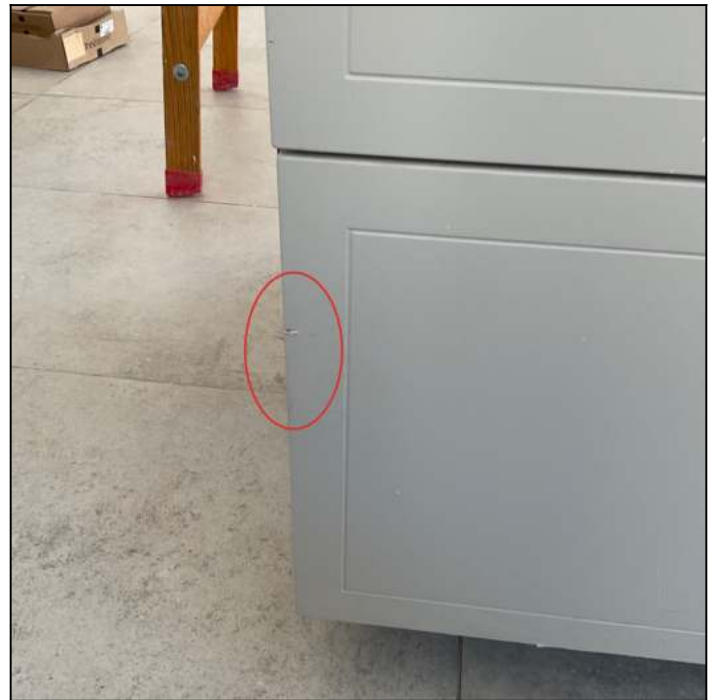
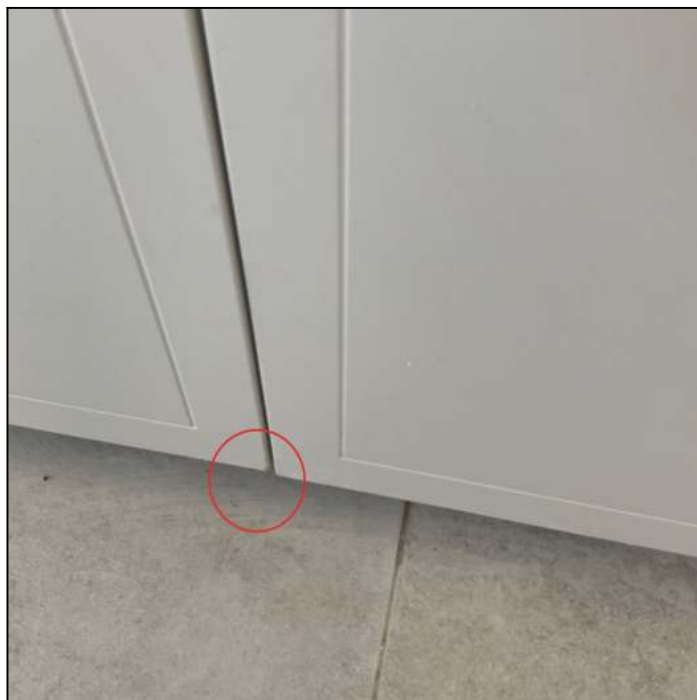
דלתות ארונות מטבח פגומות וחיפוייהן מתקלף.	9.1 ממצא
מטבח	מיקום
הדבר מהווה פגם אסתטי ותפקודי, יש לפרק ולהחליף את הדלתות במתאימות.	המלצה
[זאת בניגוד לת"י 1271]	תקן

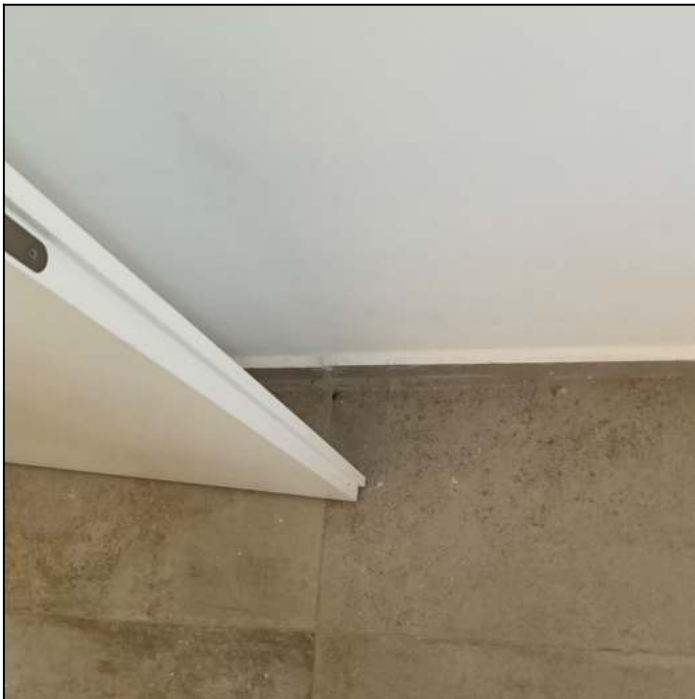
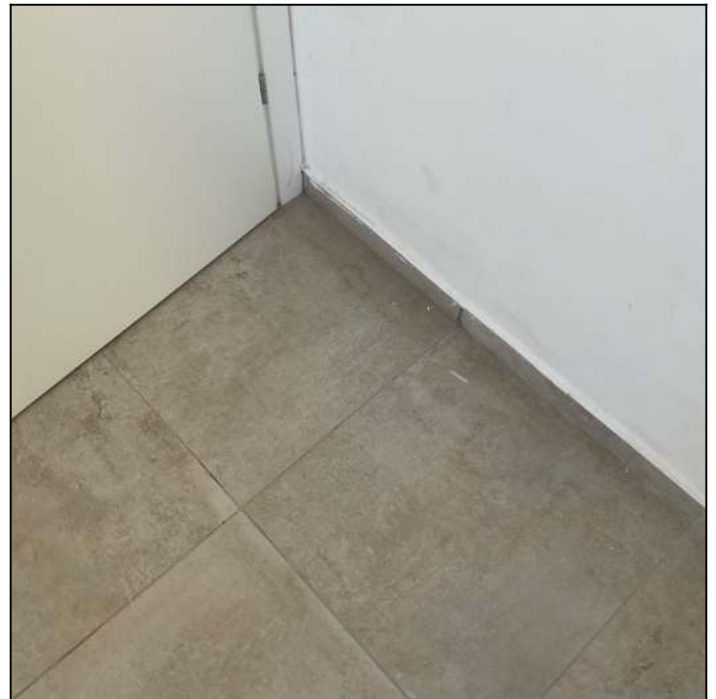
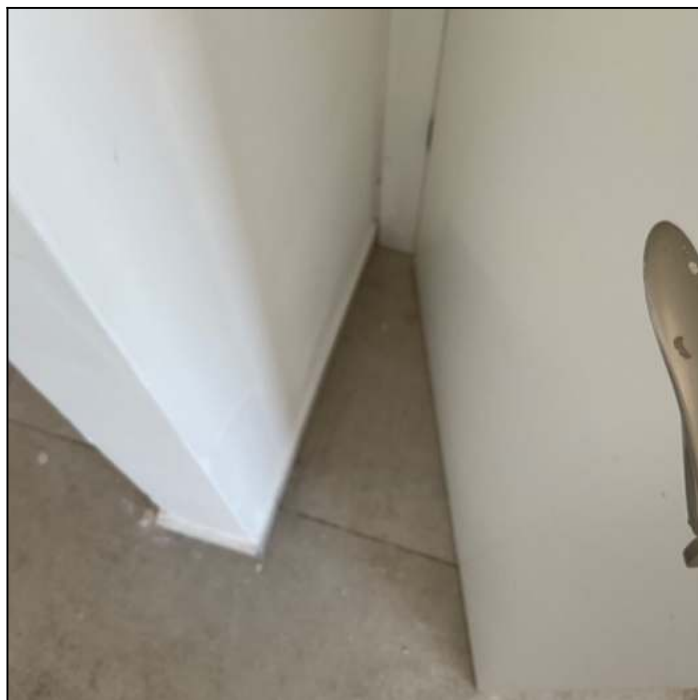
9.3 ממצא חסרים עוצרי דלתות בדירה.
	מיקום אזורים שונים
	המלצה יש להרכיב, בכדי למנוע נזקים לקירות.
	תקן [זאת בהתאם לפסיקת בימ"ש השלום בקריות, לובל מאיר ויפעת נגד אברהם יצחק בע"מ, ת.א. 2279/01 לפיו: "התקנת סטופר נכללת בגדר המונח של איכות בניה סבירה וכי חלה על הנתבעת להתקין אותו אף שהדבר לא צוין מפורשות במפרט".] להלן תמונה שיכולה להוות דוגמה לכוונת כללי המקצוע ו/או התקנים הנותן עדות לדוגמא (יכולות להיות דוגמאות טובות נוספות אחרות מעבר לתמונה זו):
	הערכת עלות 300 ש"ח (מחיר ליחידה: 300 ש"ח, כמות: 1 קומפ')

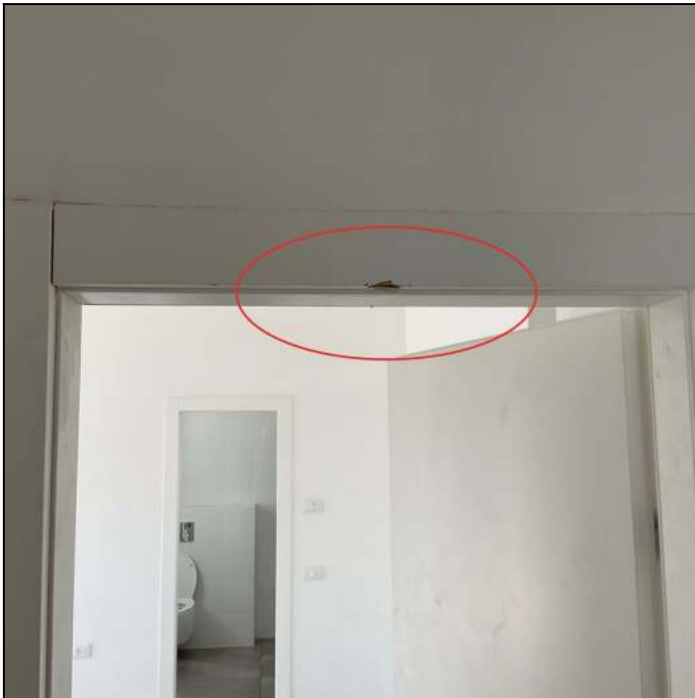
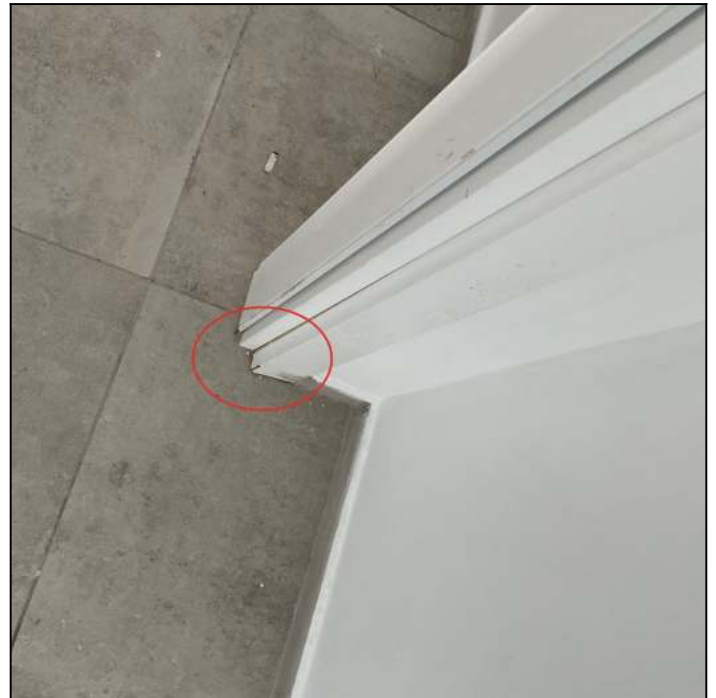
9.5 ממצא	קיימים פגמים במלבני הדלתות, בבדיקה חזותית לא יראו פגמים במרחק של 2 מטר.
מיקום	חדר שינה הורים
המלצה	נדרש להחליף את ההלבשות הפגומות
תקן	[זאת בניגוד לת"י 23 חלק 2 סעיף 4.9, סעיף 3.2.2 וסעיף 3.2.3]
הערכת עלות	800 ש"ח (מחיר ליחידה: 800 ש"ח, כמות: 1 קומפ')

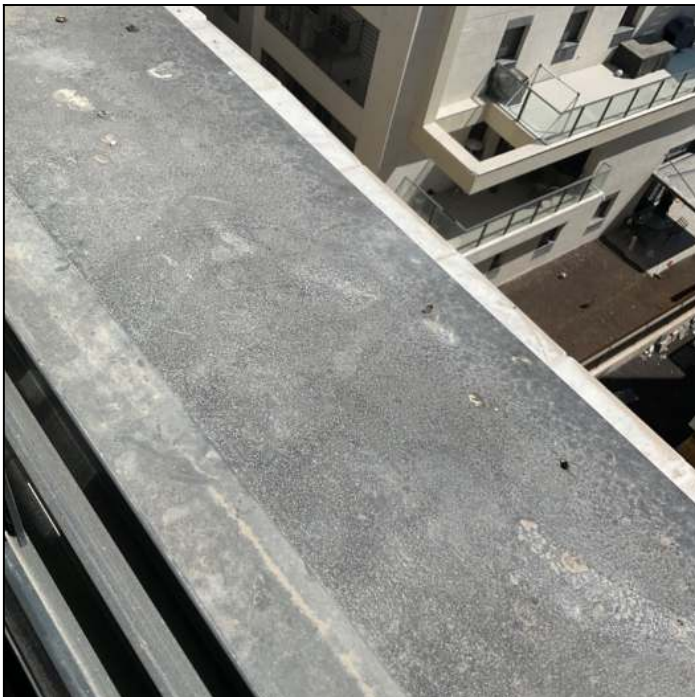
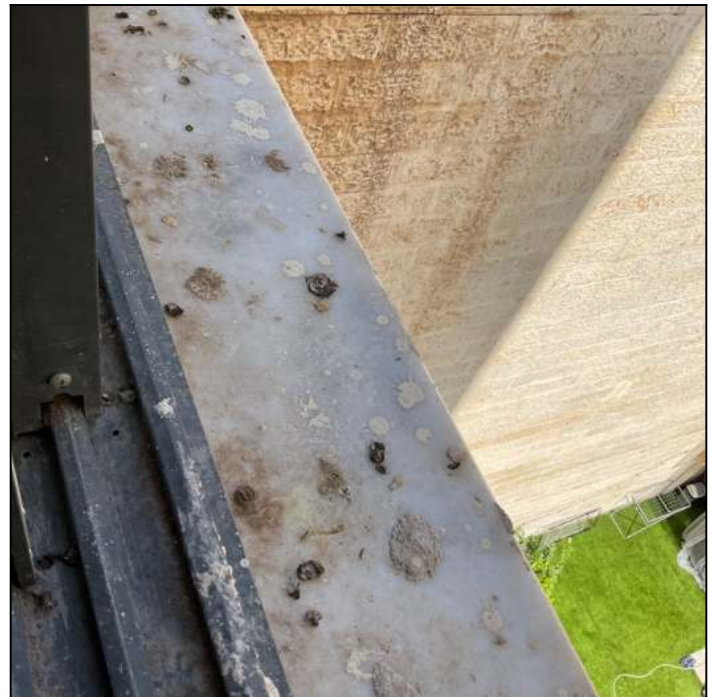
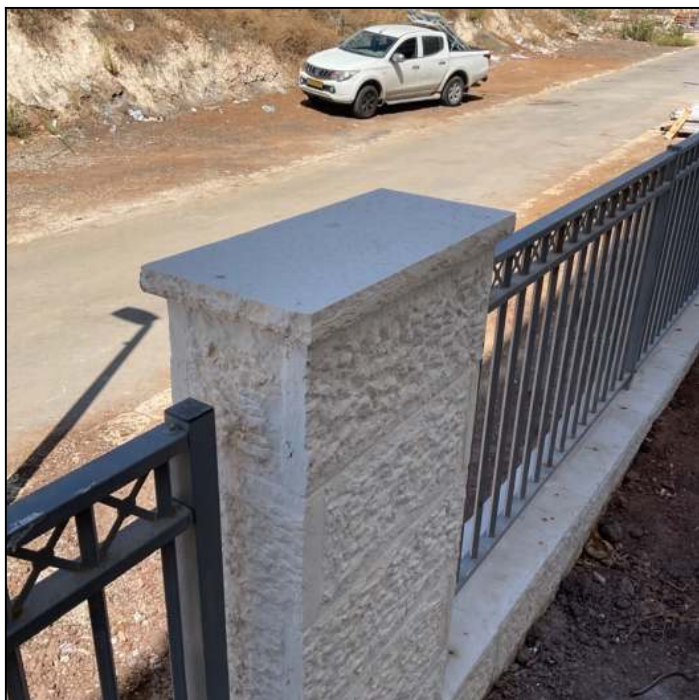
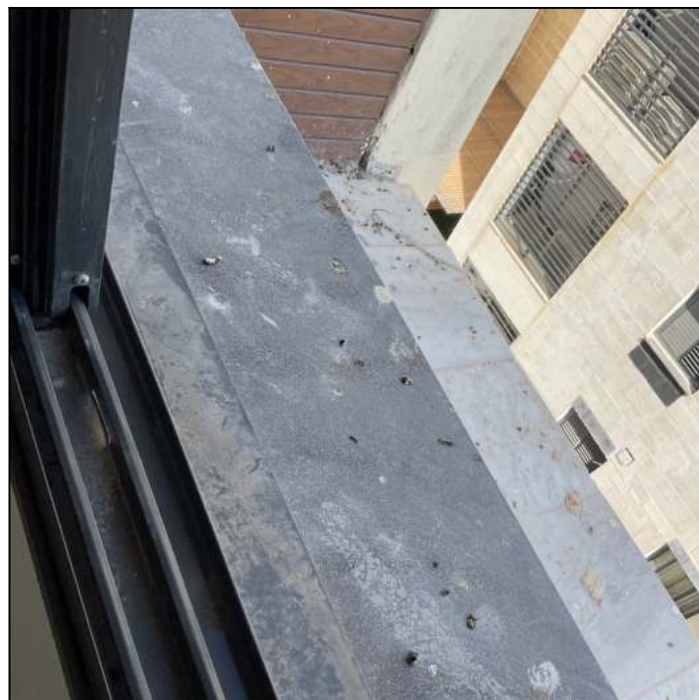
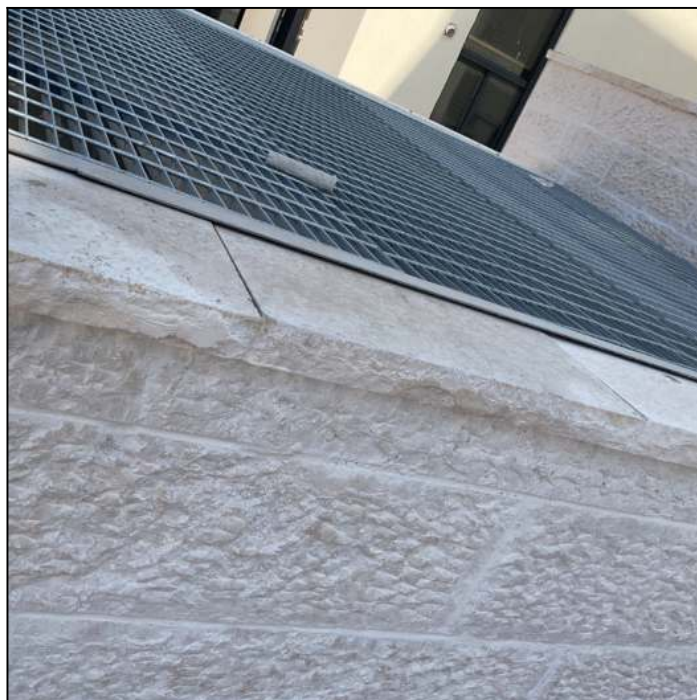
10.1 ממצא נדבכי הראש (קופינג) / אדני חלונות בוצעו ללא קיבוע מכני
	מיקום אזורים שונים
	המלצה יש להשלים בצורה מקצועית ותקינה
	תקן זאת בהתאם לת"י 2378 חלק 4 קירות מחופים באבן טבעית: קירות מחופים בשיטת ההדבקה בשילוב קיבוע מכני, סעיף 4.1.1 "החיפוי באבן ייעשה בהדבקה בשילוב קיבוע מכני..." , סעיף 4.5 קיבוע מכני בעזרת ברגים – "... הקיבוע יבוצע על ידי החדרת בורג אחד לפחות אלא אם כן, על פי התכנון יש צורך ביותר מבורג אחד, סעיף 4.5.2 "... אבנים המודבקות על צידם העליון של משטחים אופקיים (למשל כרכוב עליון או קופינג) יעוגנו אל הרקע על ידי בורג אחד לכל אבן. במקרה זה, כל 3 מטר יהיה מישק התפשטות ביניים. ובהתאם לת"י 2378 חלק 5 - קירות מחופים באבן טבעית: אלמנטים טרומיים מחופים ושיטות חיפוי מתועשות באתר, סעיף 4.10.4 "...והיא תיעשה עם תוספת קיבוע מכני, ".
	הערכת עלות 1,800 ₪ (מחיר ליחידה: 1,800 ₪, כמות: 1 קומפ')

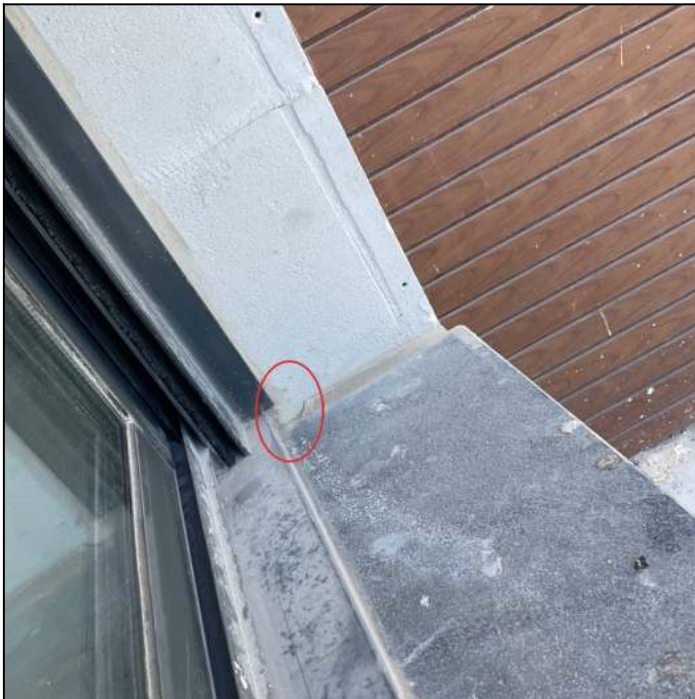
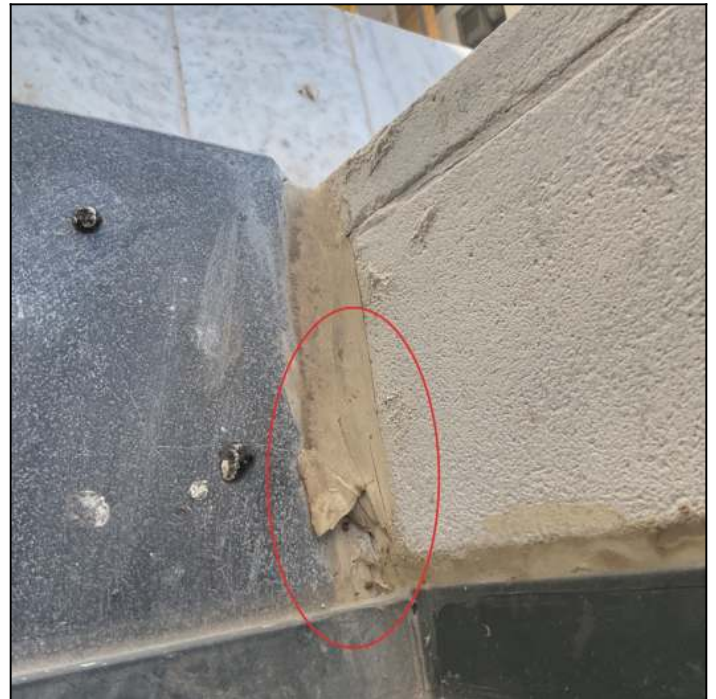
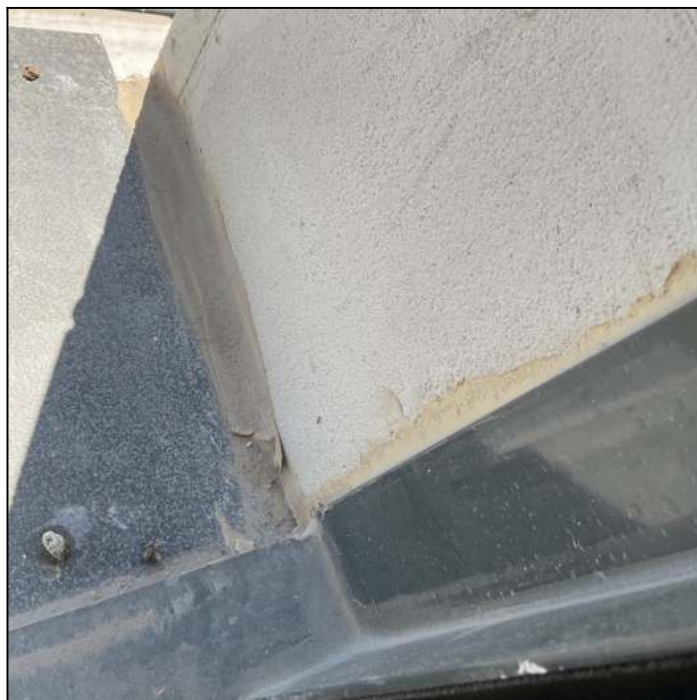
10.2 ממצא	חוסר באיטום בין אדני חלונות וגליפים.
מיקום	אזורים שונים
המלצה	יש לבצע איטום בצורה מקצועית ותקינה.
תקן	[הליקוי יוצר פגם תפקודי הסותר את תקנות התכנון והבנייה סעיף 5.32 הדורש כי: "קירותיו החיצוניים של בנין יתוכננו וייבנו באופן המונע חדירת מים ורטיבות לתוכו מבחוץ."] להלן תמונה שיכולה להוות דוגמה לכוונת כללי המקצוע ו/או התקנים הנותן עדות לדוגמא (יכולות להיות דוגמאות טובות נוספות אחרות מעבר לתמונה זו):
הערכת עלות	600ש"ח (מחיר ליחידה: 600ש"ח, כמות: 1 קומפ')

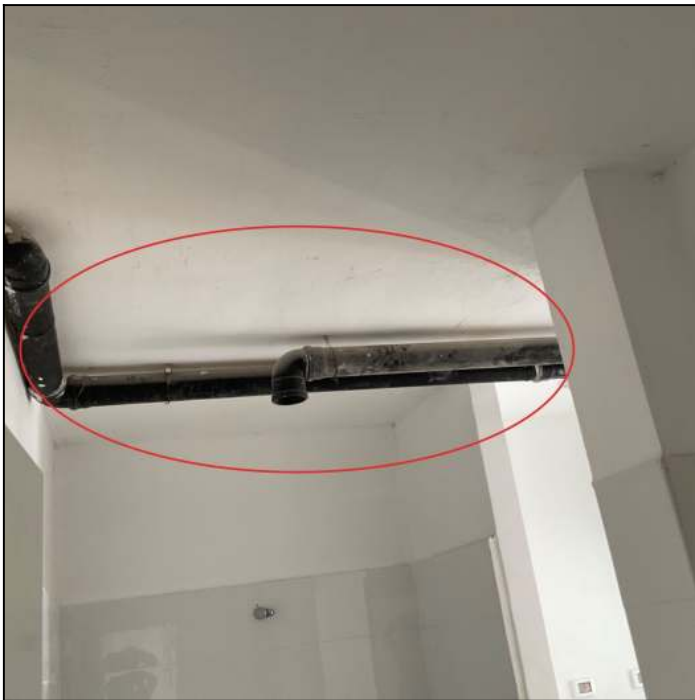
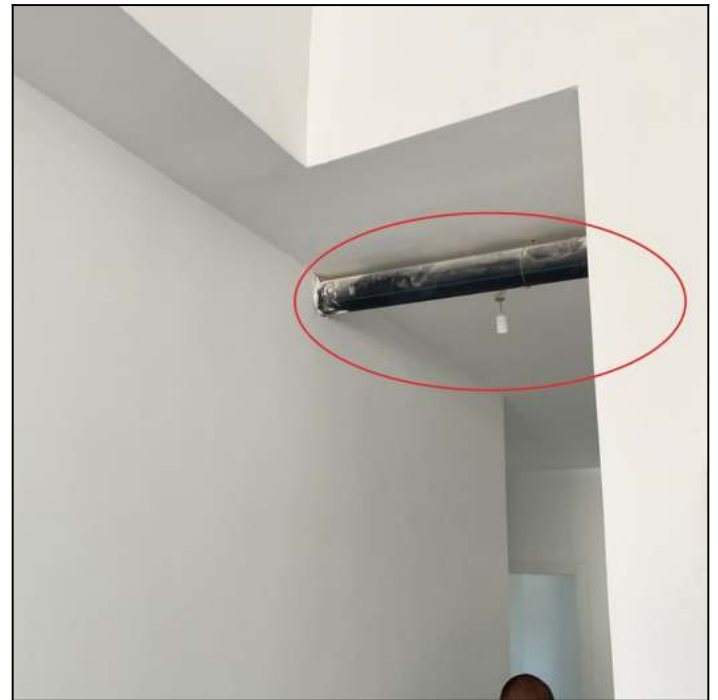
11.1 ממצא	לא בוצע סינר גבס לזווטות
מיקום	אזורים שונים
המלצה	נדרש להשלים בהתאם לתכניות
הערכת עלות	1,500 ש"ח (מחיר ליחידה: 1,500 ש"ח, כמות: 1 קומפ')
