תאריך: 25.9.2024

הנדון: הנכס

ליקויי בנייה

חוות דעת מקצועית

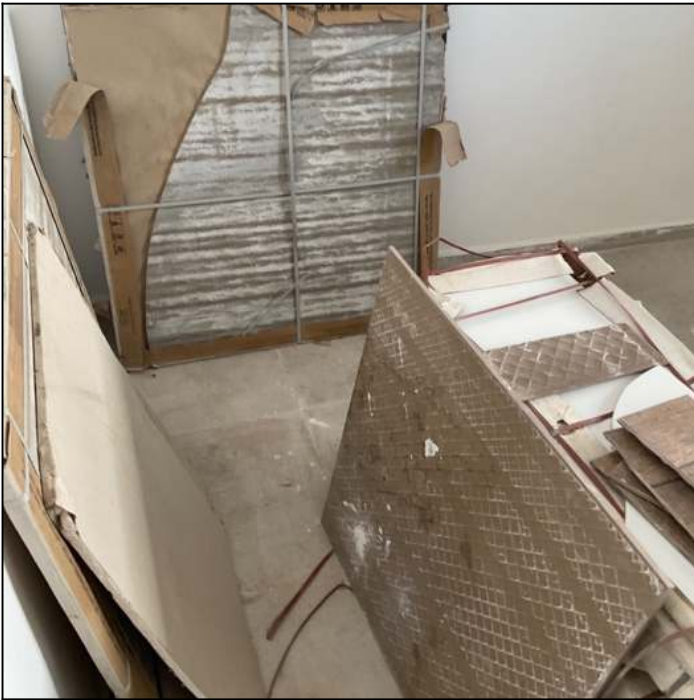
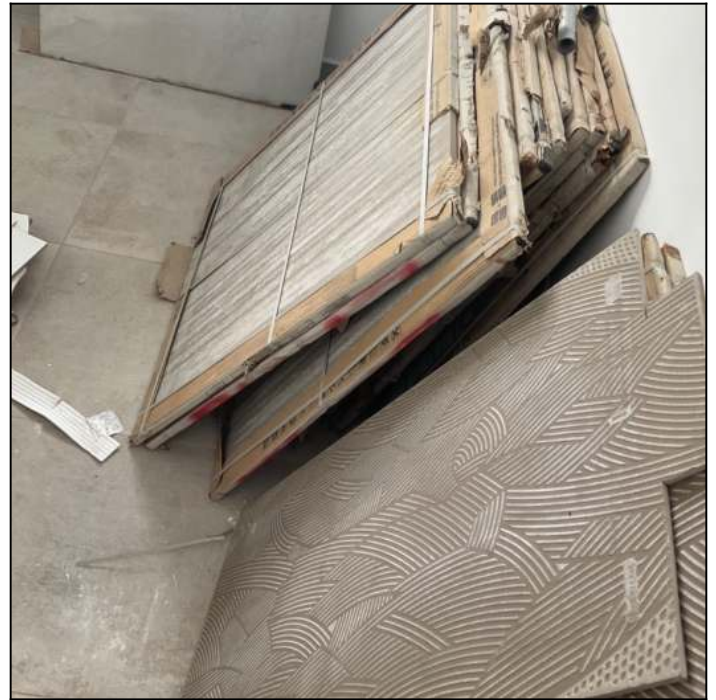
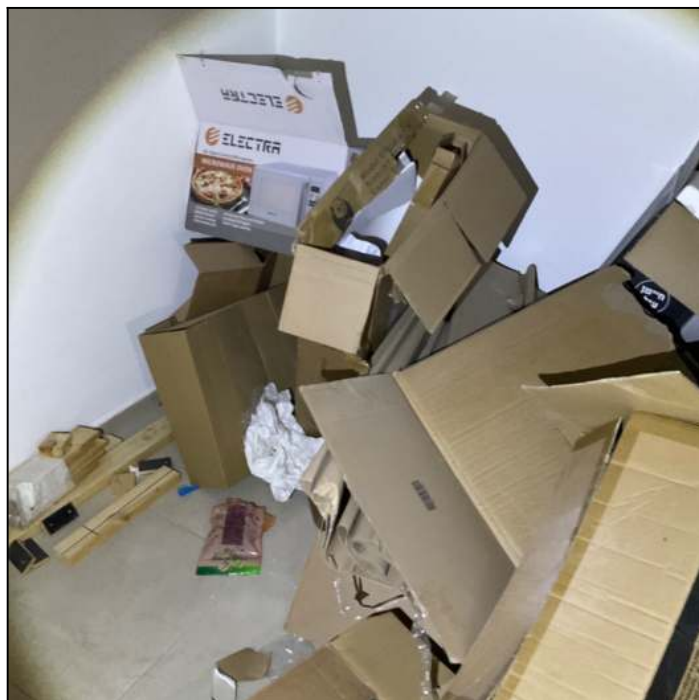
קיים ציוד/שאריות/פסולת שאינן מאפשרות לבחון את הליקויים שמאחוריהם	12.1 ממצא
ממ"ד	מיקום
.	המלצה

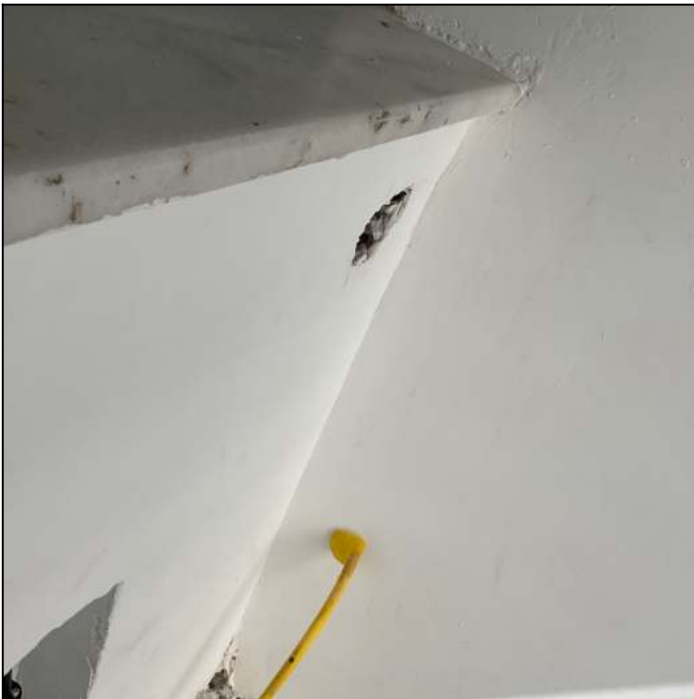
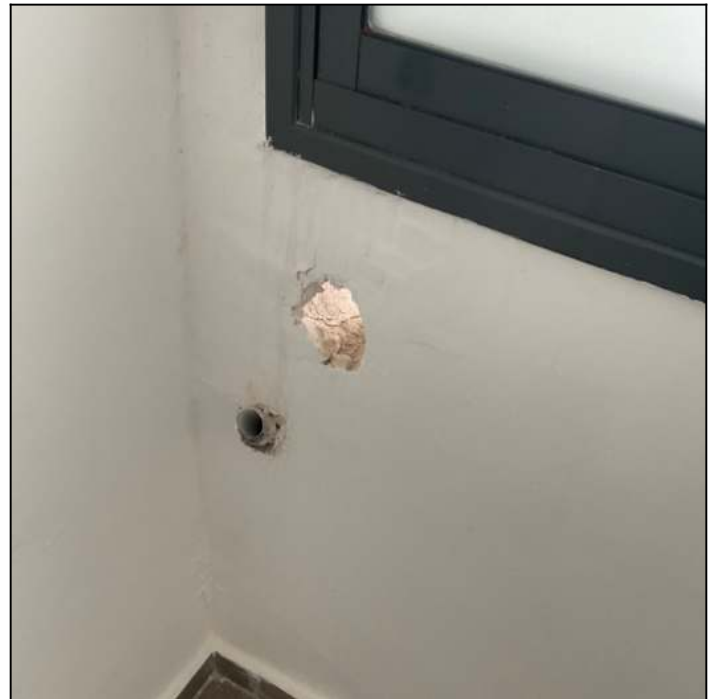
12.2 ממצא	חסר מכסה/כיסוי לפתח צינור למייבש כביסה
מיקום	חדר שירות
המלצה	נדרש להשלים בצורה מקצועית
הערכת עלות	300 ש"ח (מחיר ליחידה: 300 ש"ח, כמות: 1 קומפ')

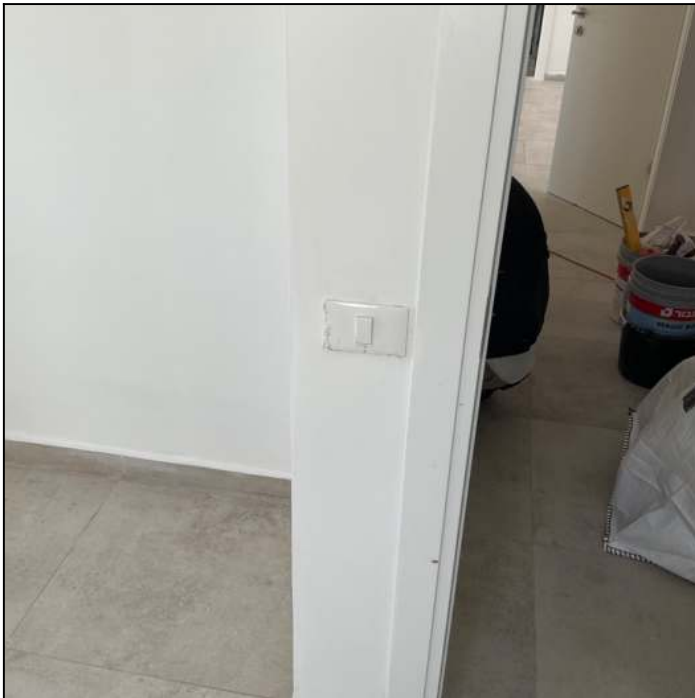
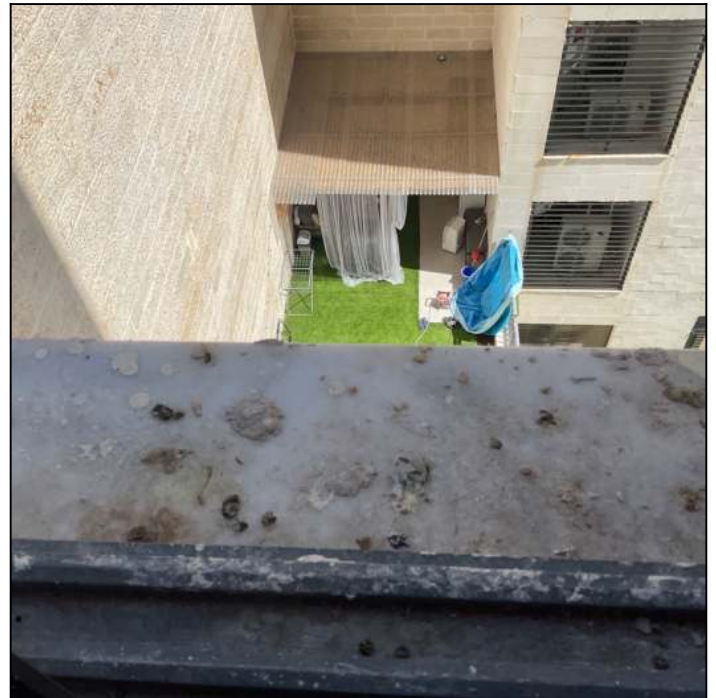
12.3 ממצא	נקיון כללי
מיקום	אזורים שונים
המלצה	נדרש לנקות בצורה יסודית
הערכת עלות	400 ש"ח (מחיר ליחידה: 400 ש"ח, כמות: 1 קומפ')
הערה	תמונה מדגמית

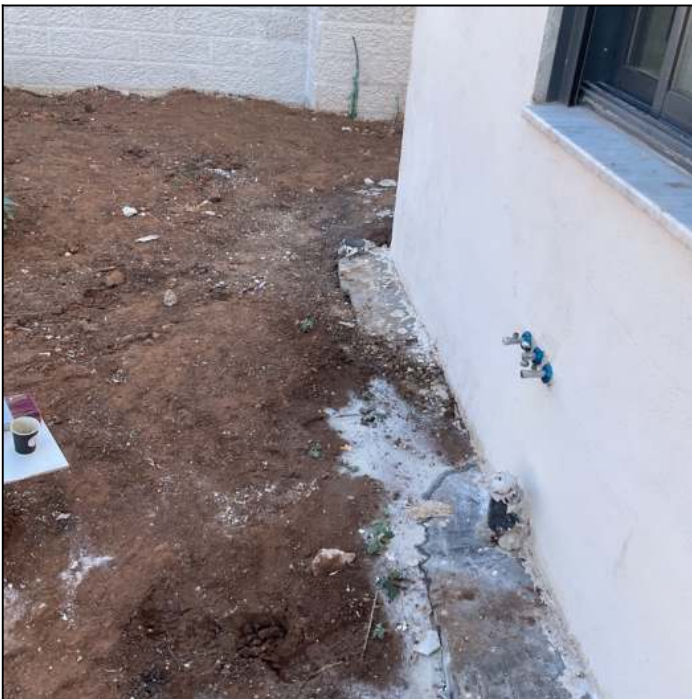
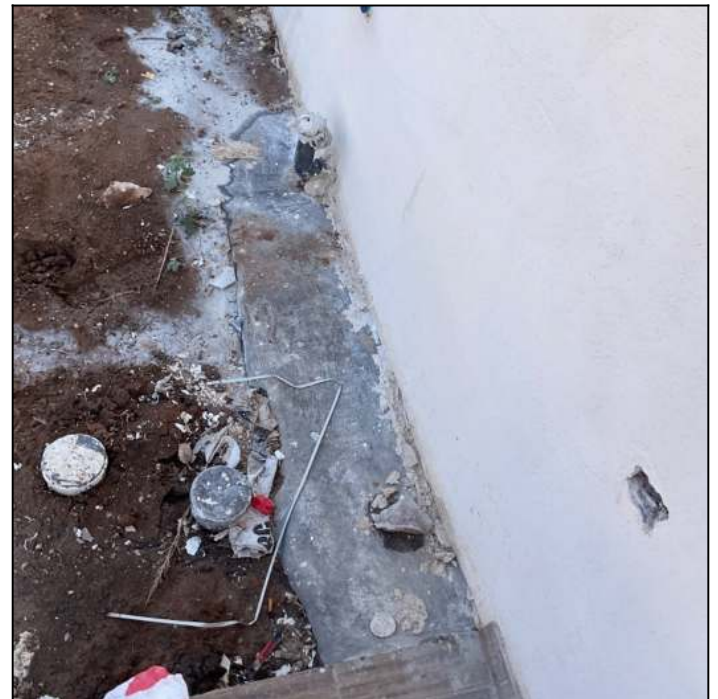
13.1 ממצא	בוצע יציקת הגנה מעל צנרת דלוחין שלא מתאפשר מילוי אדמת גינון
מיקום	חצר
המלצה	נדרש להעמיק את הצינורות יותר וזה ע"מ שלא יבלוט הבטון מעל מפלס הפיתוח
הערכת עלות	2,000 ש"ח (מחיר ליחידה: 2,000 ש"ח, כמות: 1 קומפ')
הערה	העבודה כוללת פירוק הבטון הגנה, פירוק צנרת, חפירה, התקנה מחדש של צנרת וביטון מחדש

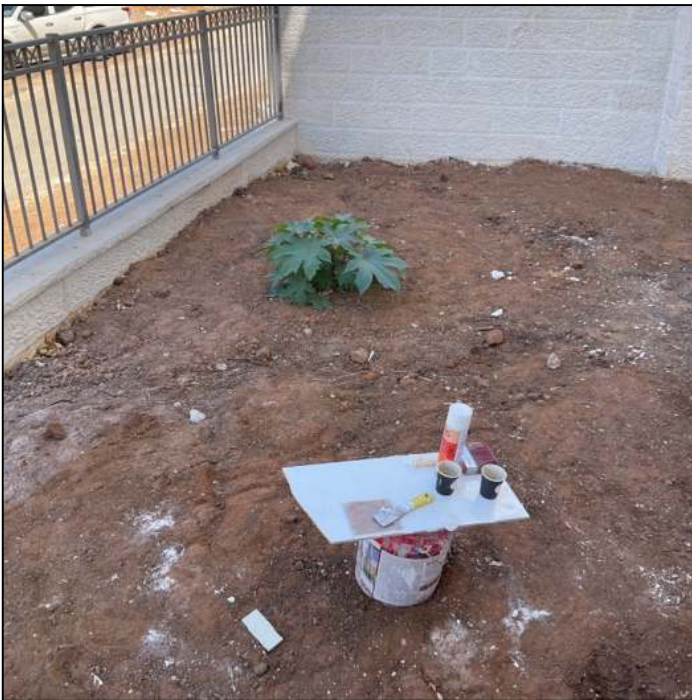
14.1 ממצא	טרם בוצע חשוף כללי - הסרת צמחיה קיימת שיחים ועשבים מפני הקרקע העליונה.
מיקום	חצר
המלצה	נדרש להסיר את הצמחי בר ולהשאיר שטח נקי
הערכת עלות	700 ₪ (מחיר ליחידה: 700₪, כמות: 1 קומפ')

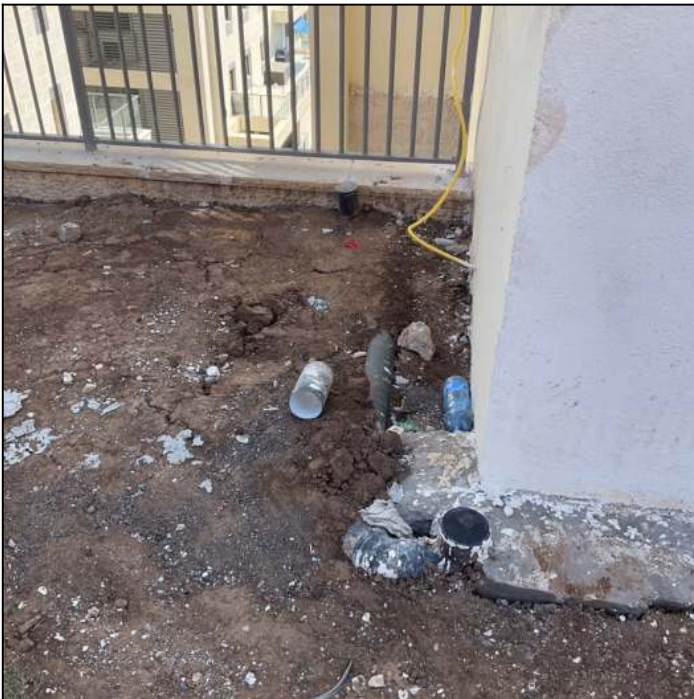
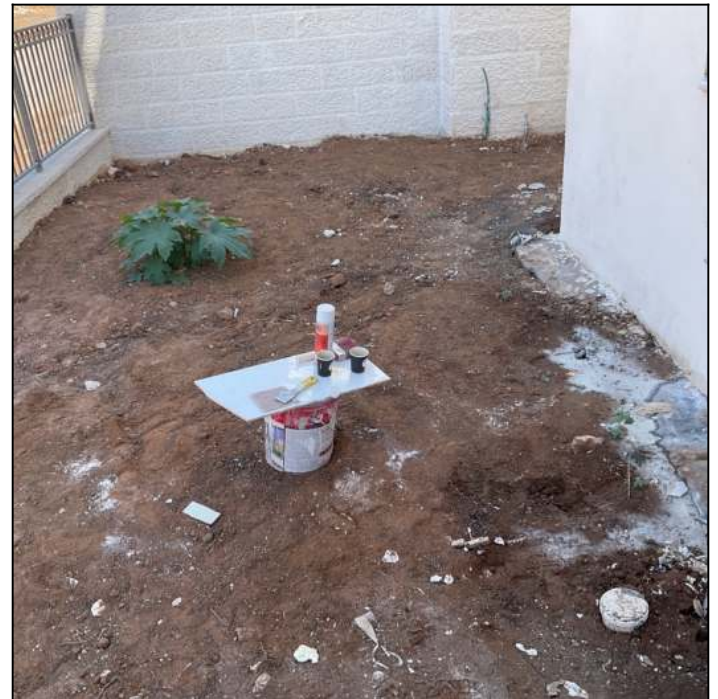
טרם בוצע מילוי באדמת גן חקלאית בעובי מינימלי של 30 ס"מ, כולל ניקוי ויישור גנני כנדרש.	14.2 ממצא
חצר	מיקום
נדרש להדק את האדמה ולבצע מילוי בעובי מינימלי של 30 ס"מ	המלצה
2,500 ש"ח (מחיר ליחידה: 2,500 ש"ח, כמות: 1 קומפ')	הערכת עלות
