הנדון: הדירה ב

ליקויי בנייה

חוות דעת מקצועית

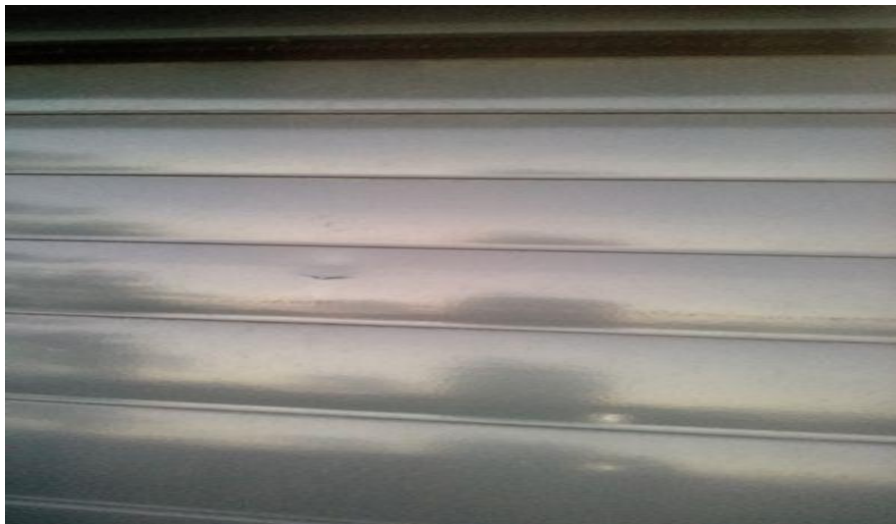
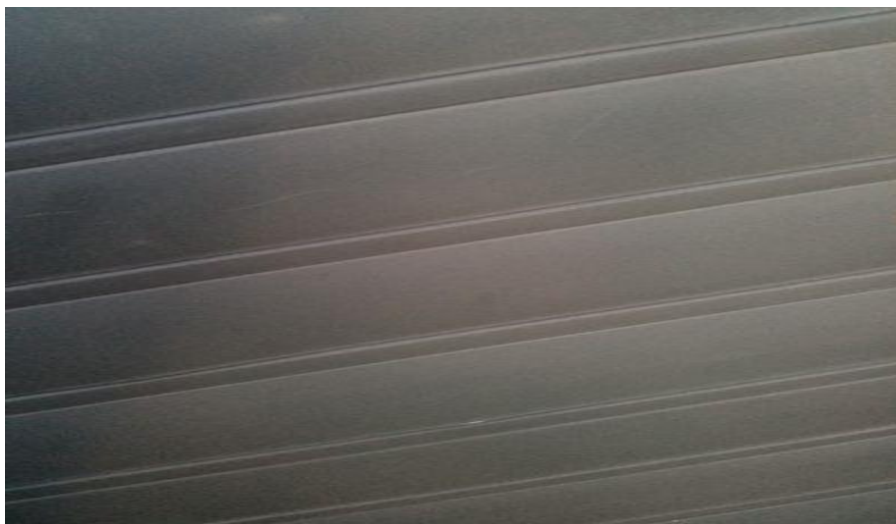
1.6. חדר שינה הורים: פגמים באלומיניום בצד החיצוני למשל שורה 4 מלמעלה.
שריטות על שלבי התריס.

וזאת בניגוד לת"י 4068 חלק 1 סעיף 4.1 האוסר פגיעות מכניות (קמטים,
שריטות, שברים) ופגיעות כימיות (איכול, חספוס שנגרם ע"י מלט או
סיד, גימום וכתימה) במוצר.

נדרש להחליף.

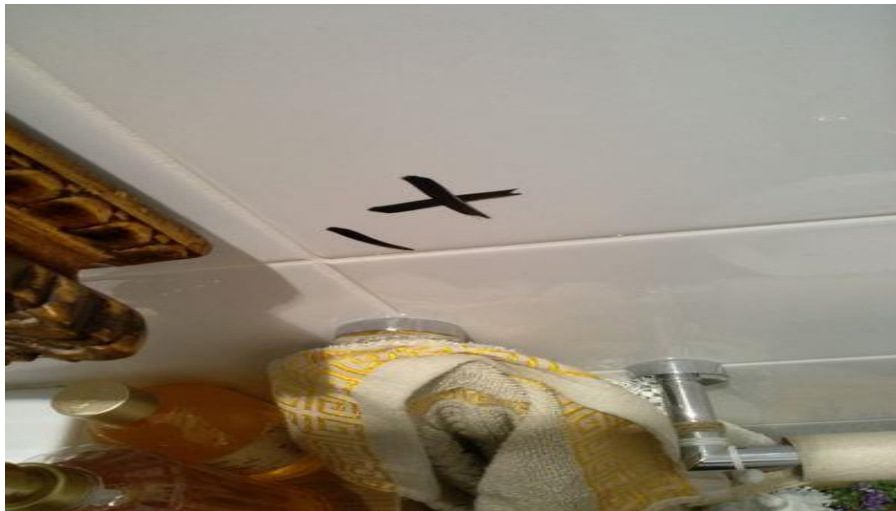
2.1. שירותי אורחים : אריח קיר פגום מימין למראה.

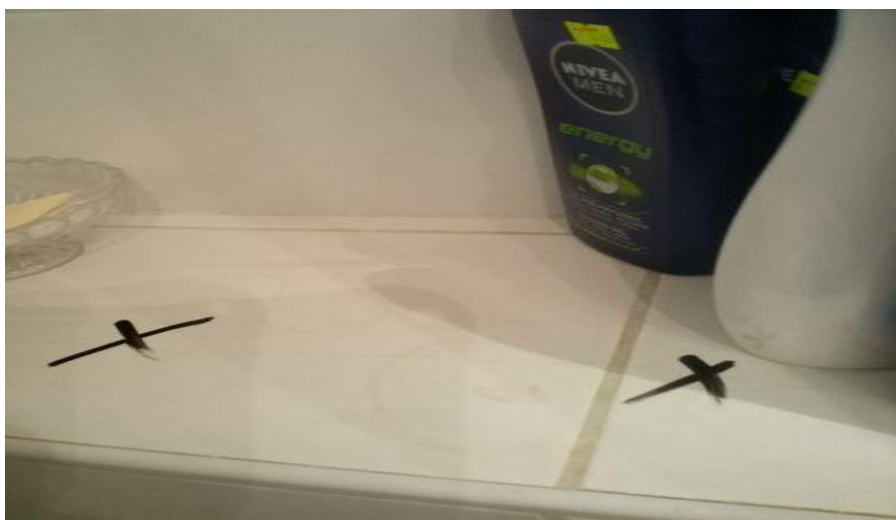
2.2. חדר רחצה הורים : 2 אריחים פגומים בחיפוי במקלחון.

זאת בניגוד לת"י 314.

נדרש לפרק ולהחליף אריחים פגומים.

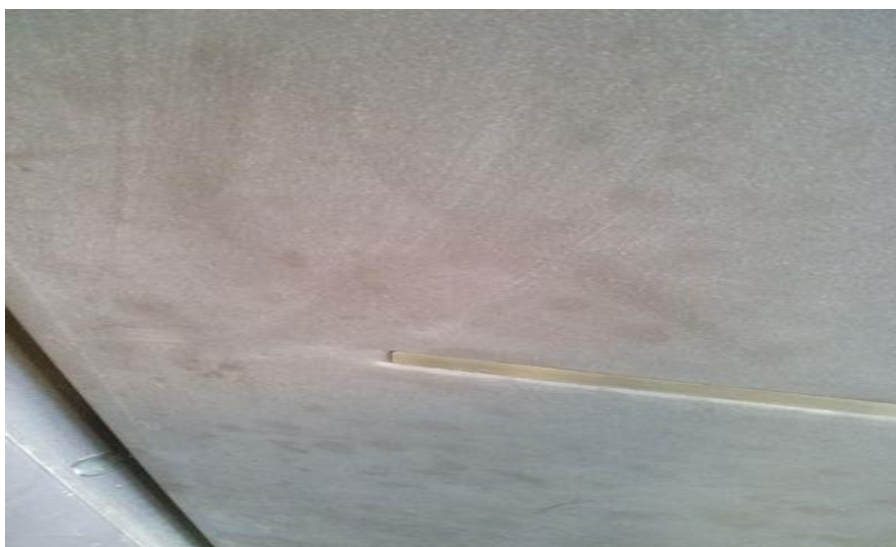
3.2. חדר דיור ומטבח: פגמים ושריטות בצבע הדלת בצד החיצוני.

נדרש לתקן בצורה מקצועית.

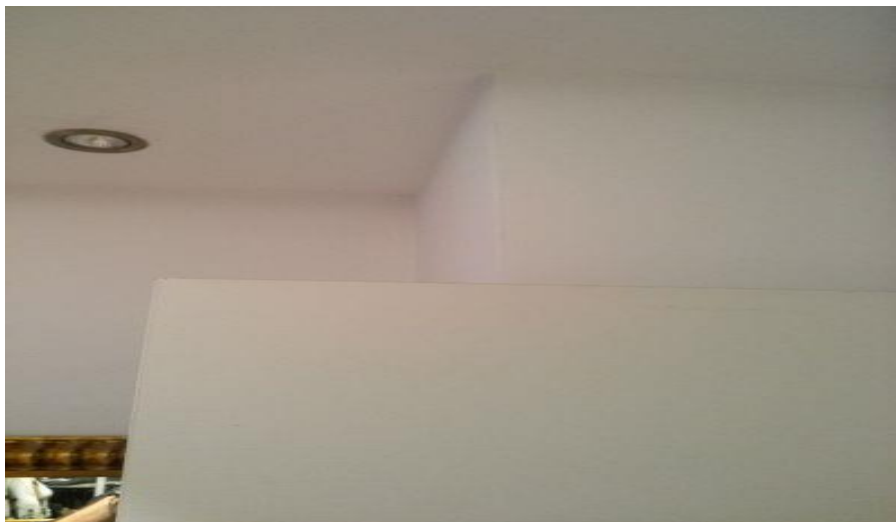
5.3. חדר שינה הורים : כנף הדלת עוברת את הקיר הניגוד לתוכנית.

נדרש להתייעץ עם שמאי.

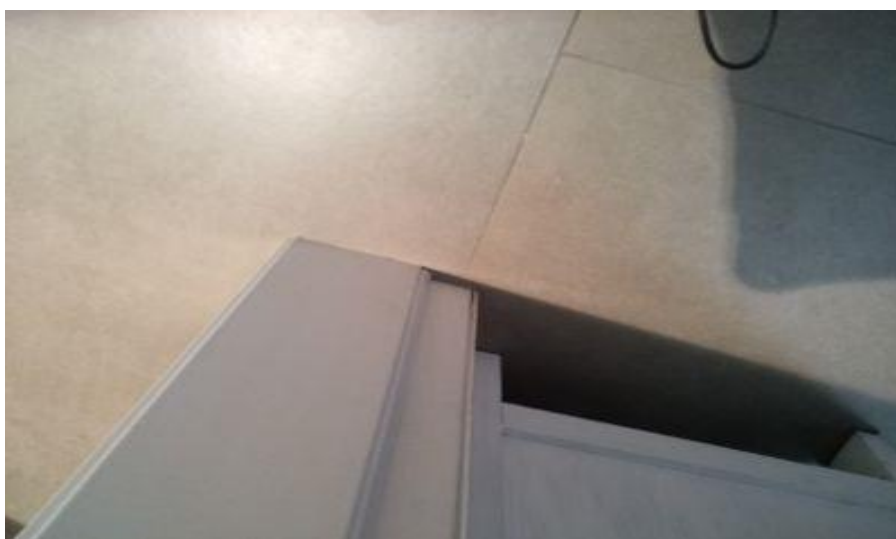
5.4. חדר שינה הסמוך לחדר שינה הורים (חדר דניאל): ההלבשה השמאלית הפנימית מתנתקת בצד התחתון.

נדרש לחזק.

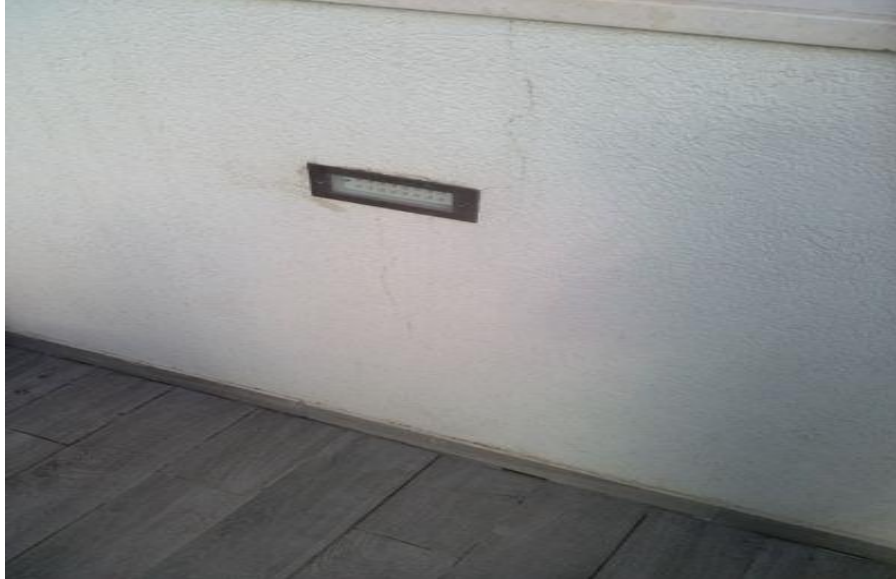
9.1. מרפסת דיור : סדקים במעקה בצד המערבי.

נדרש לתקן בצורה מקצועית.

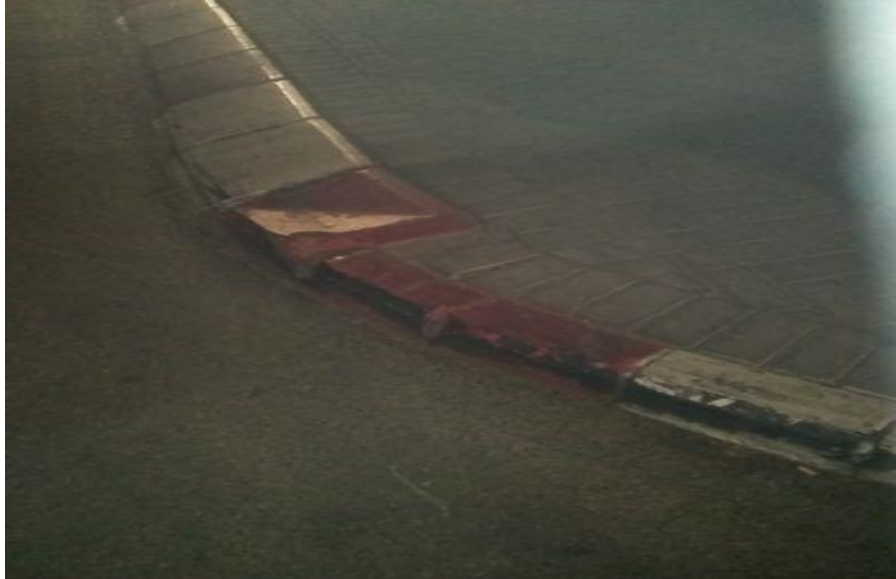
10.1. כללי: לא הושלמו ספי גישה לחניה בצורה תקינה בגובה 14 ס"מ.

נדרש להשלים.

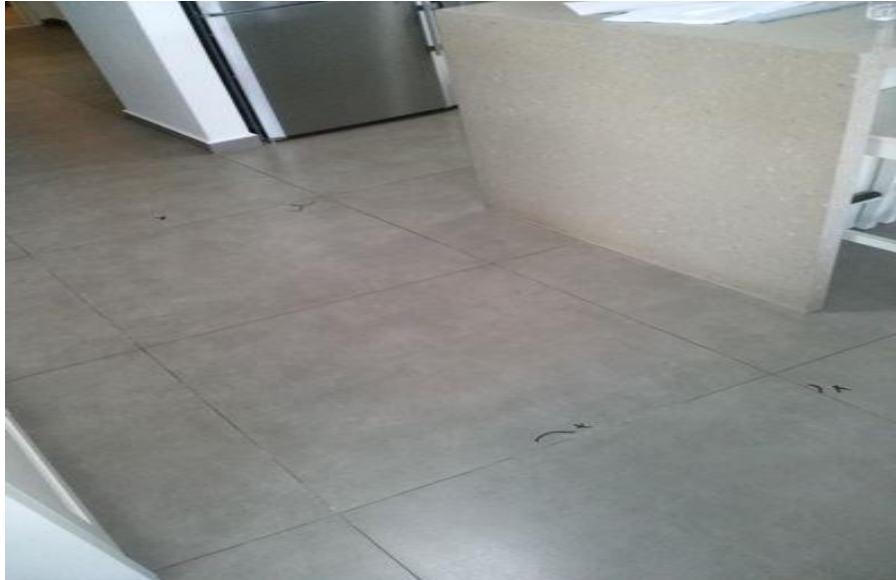
11.7. חדר דיור ומטבח: פגיעות ופגמים באריחים: אריח פגום שורה 3, 4 מדלת הכניסה. אריחים פגומים בין הפרוזדור למטבח. לפחות 8 אריחים שתוקנו ולא הוחלפו ולא נותרו אריחי ריצוף עודף.

נדרש לפרק ולהחליף האריחים הפגומים. נדרש להחליף את הריצוף בחלל
חדר הדיור והמטבח כולל תיקוני טיח וצבע לאחר גמר העבודות.
11.8. חדר שינה הסמוך לשירותי אורחים (חדר נועם): אריח פגום עם שיירי צבע
סמוך לדלת הכניסה.

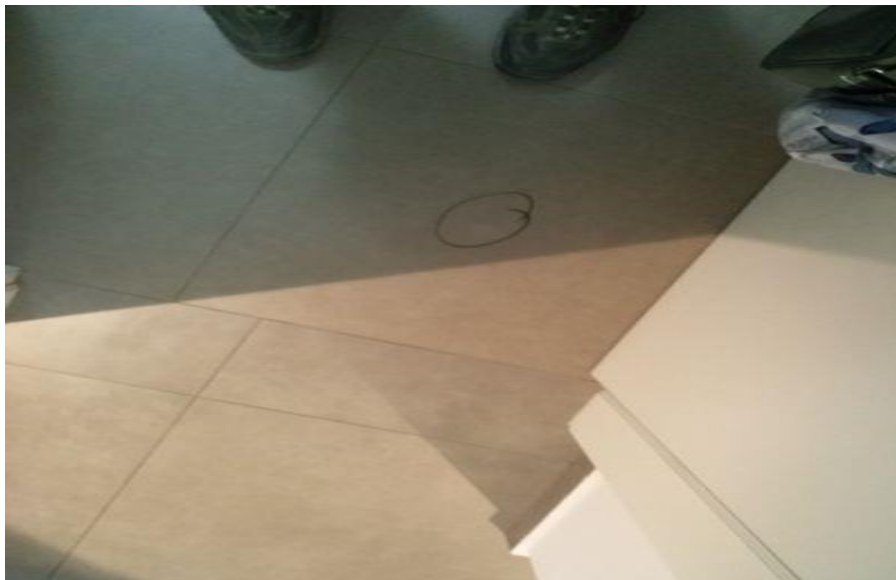
11.11. חדר שינה הסמוך לשירותי אורחים (חדר נועם): פגיעות ופגמים באריחים שתוקנו- למשל שורה 1,2 מהדלת.

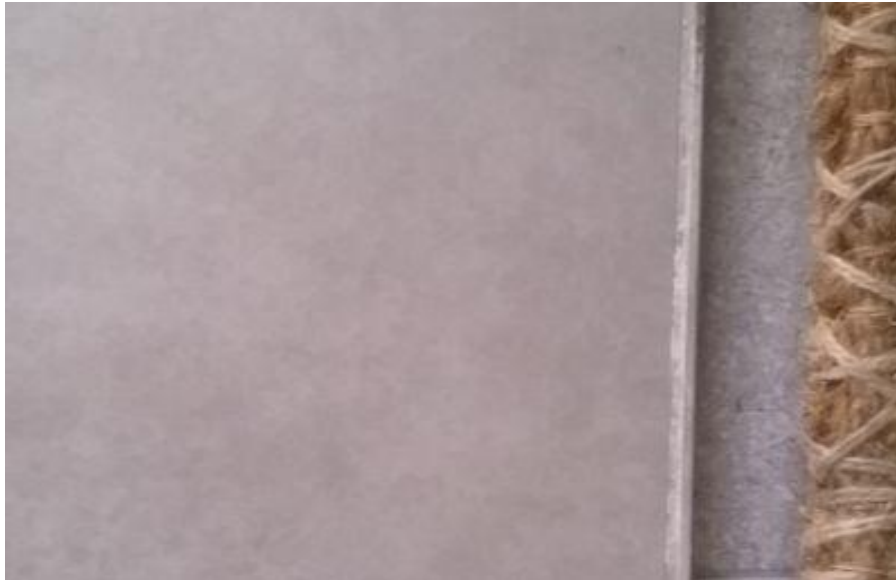
11.12. חדר דיור ומטבח: אריח פגום באריח ריצוף סמוך לדלת הכניסה.

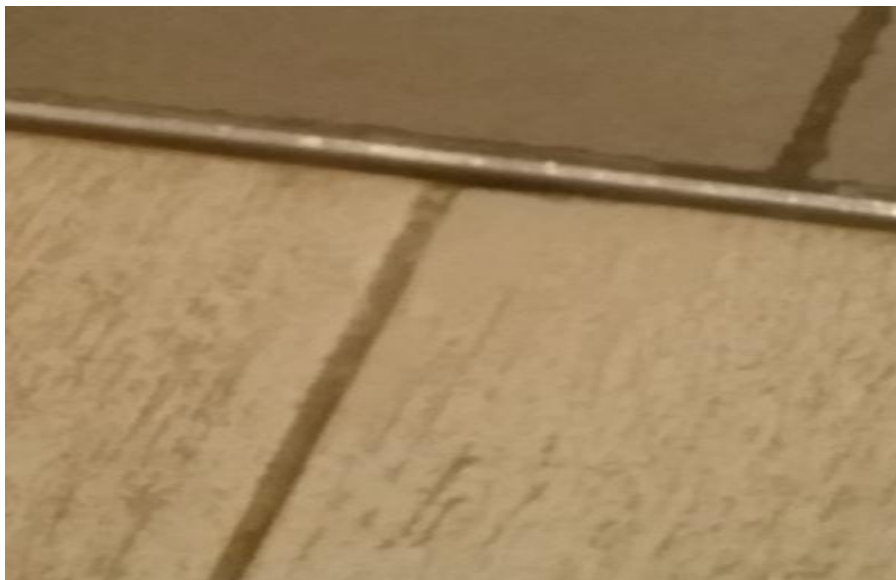
11.13. חדר רחצה כללי: אריח ריצוף פגום תוקן סמוך לדלת.

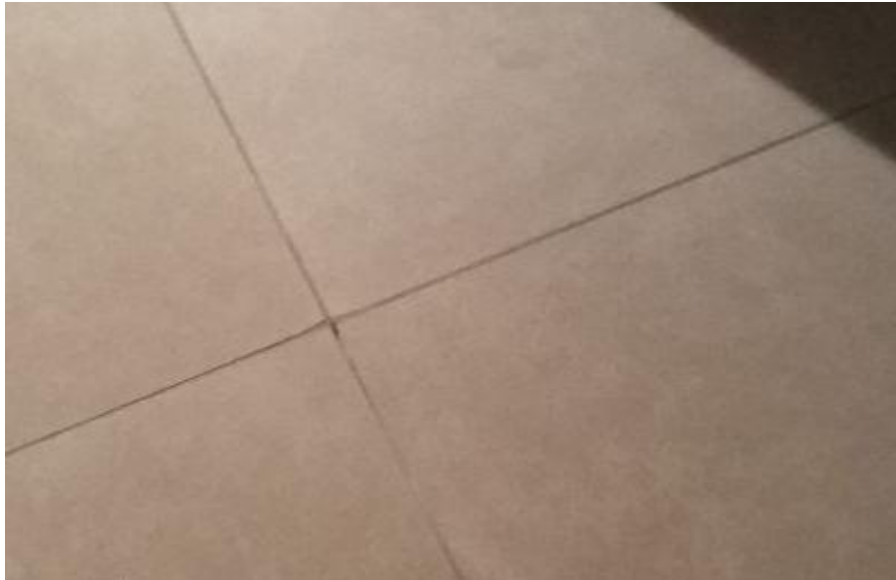
11.16. חדר שינה הורים : פגם באריחים למשל באריח סמוך לחדר רחצה הורים.

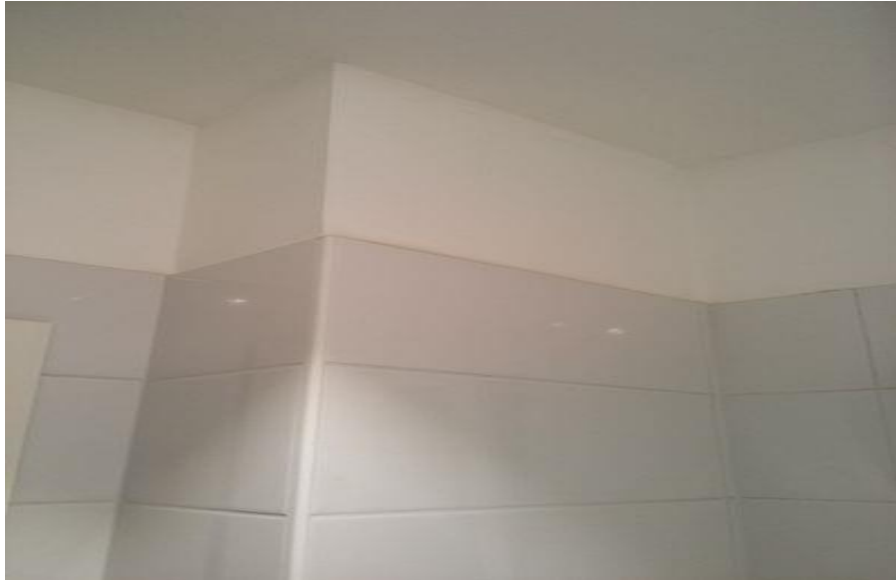
12.3. חדר רחצה הורים: בוצעה סגירה בניגוד לתוכנית.

נדרש להתייעץ עם שמאי.

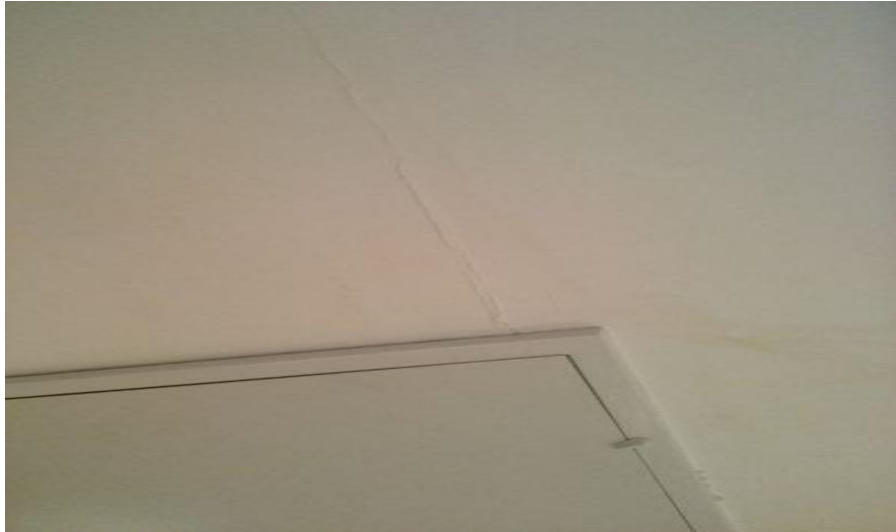
12.9. חדר רחצה כללי: חיבור פלטות גבס לא מקצועיים עם סדקים ולא במישור אחיד, מפגע אסתטי בתקרה.

נדרש למרוח שפכטל אמריקאי ב-3 שכבות, לבצע שיוף ולחדש צביעה בצורה מקצועית.
